Zustandsbericht

Kunde :	Allane SE HCBE	Amtl. Kennzeichen :	WO-V 1104
Berichtsnummer :	000000925966-DE926		
Referenznummer:	31186089

Kia Sportage (NQ5)(2021->) Edition 7

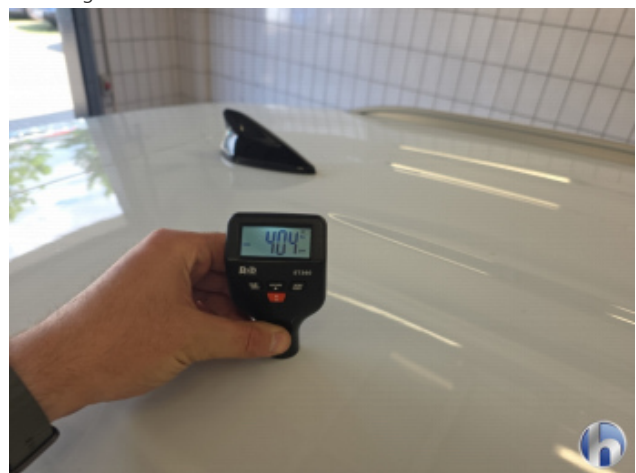
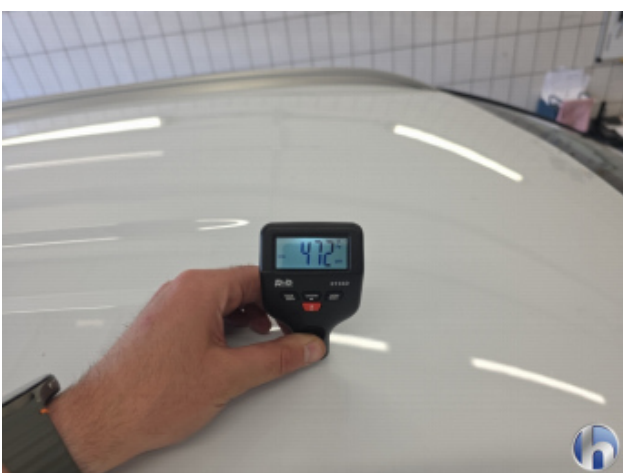
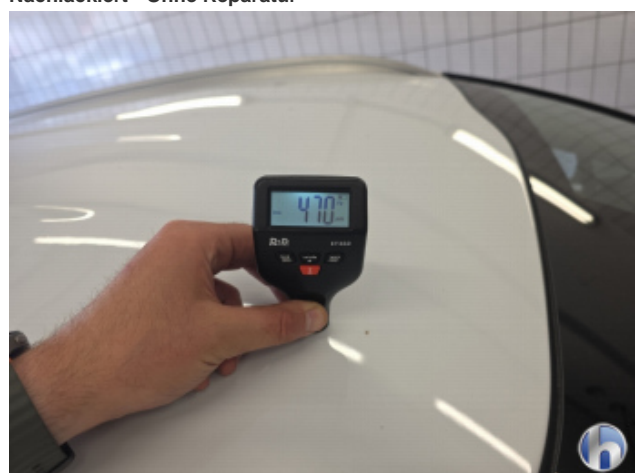
Karosserie außen		
	Bauteil	Schaden	Rep.-Art
1.	Dach	Nachlackiert	Ohne Reparatur

1. Dach
Nachlackiert - Ohne Reparatur

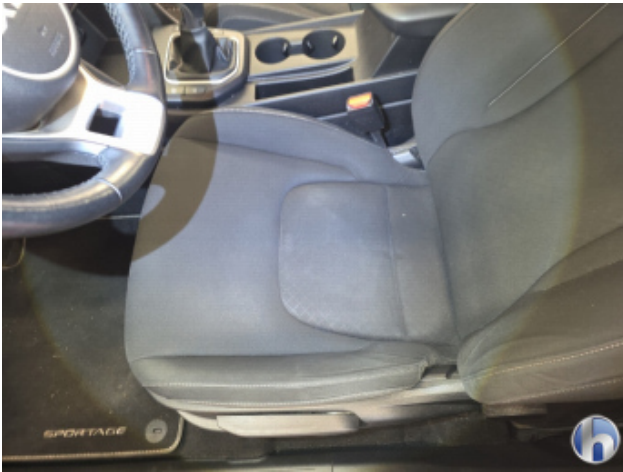
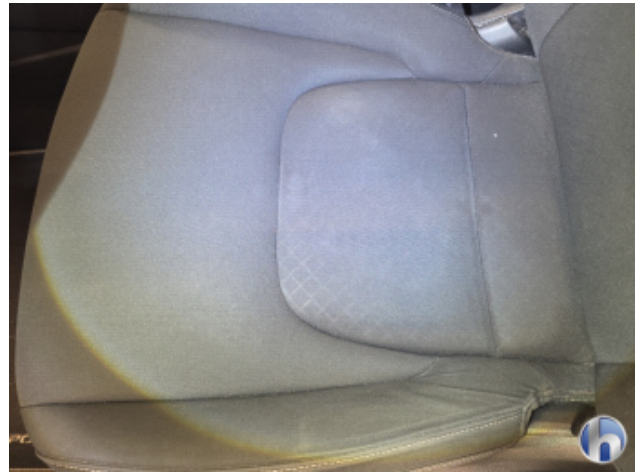
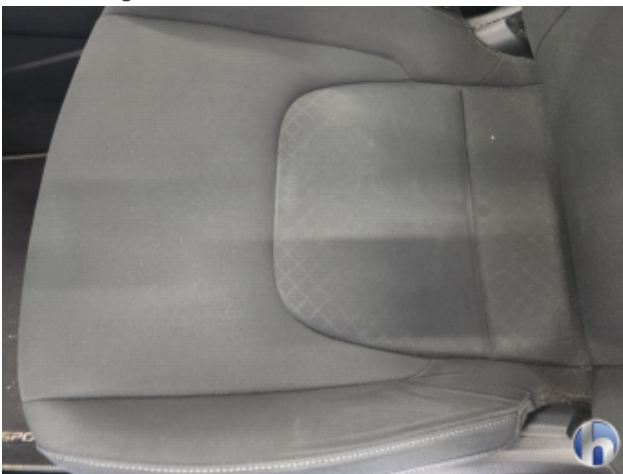
Karosserie innen		
	Bauteil	Schaden	Rep.-Art
2.	Sitz - Vorne - Links: Kissen	Fleck	Reinigen

2. Sitz - Vorne - Links: Kissen
Fleck - Reinigen
