Auftrags-Nr: 1002361663
Besichtigt am: 13.03.2026 14:42
Berichts-Nr: 10222889
FIN: WVVZZZ3HZPK005211

Zustandsbericht

- Protokoll der Fahrzeugbewertung -

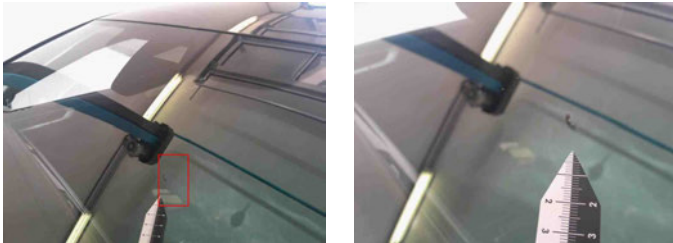
1 - Windschutzscheibe - Steinschlag - Ersetzen

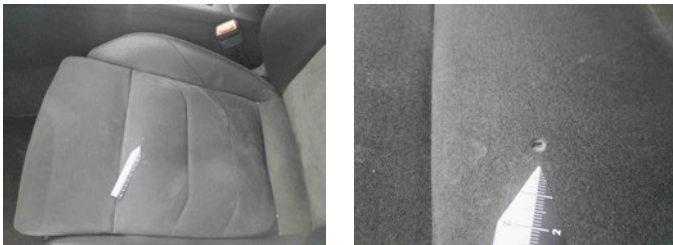
2 - Sitzbezug vorne links - Loch - Ersetzen

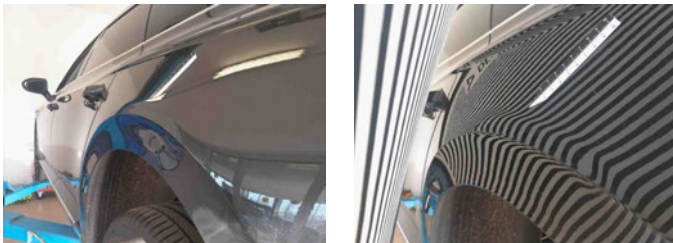
3 - Seitenwand hinten links - Delle(n) - Instandsetzen + lackieren

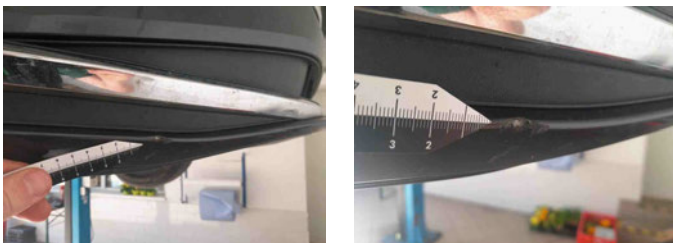
4 - Stoßfänger vorne - Delle(n) und Kratzer - Instandsetzen + lackieren

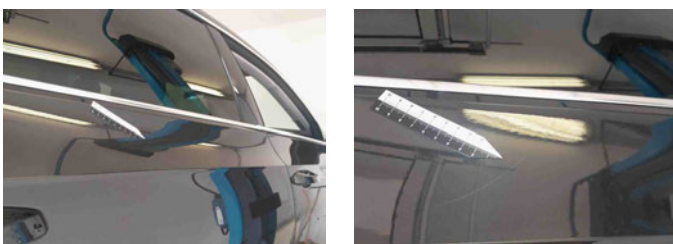
5 - Tür hinten rechts - Kratzer - Lackieren

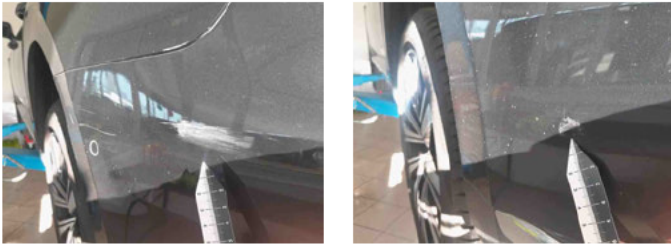
6 - Stoßfänger hinten - Kratzer - Lackieren

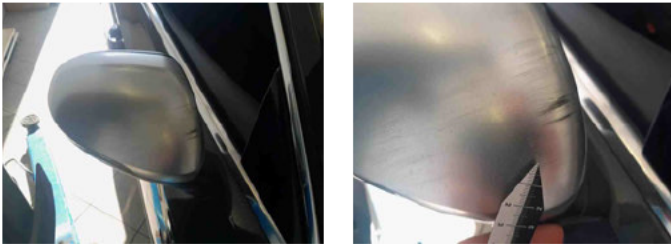
9 - Spiegelkappe Aussenspiegel rechts (Oberhalb) - Kratzer - Lackieren

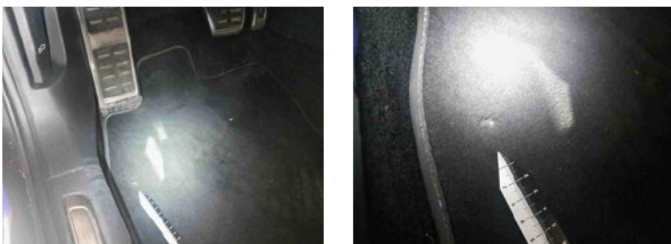
10 - Fußmatten - Loch - Ersetzen

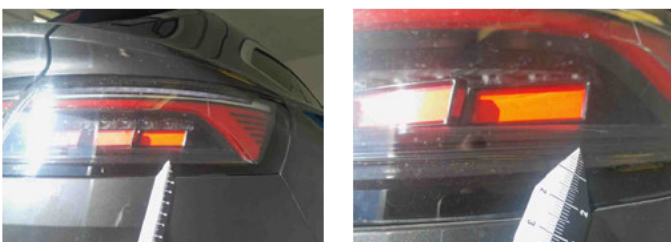
1 - Rücklicht rechts - Kratzer - Akzeptabel (Gebrauchsspur)
