# Lynk & Co 01

## Informazioni Veicolo

| Modello: | 01 | N. Telaio: | L6TCX2E72NE029392 |

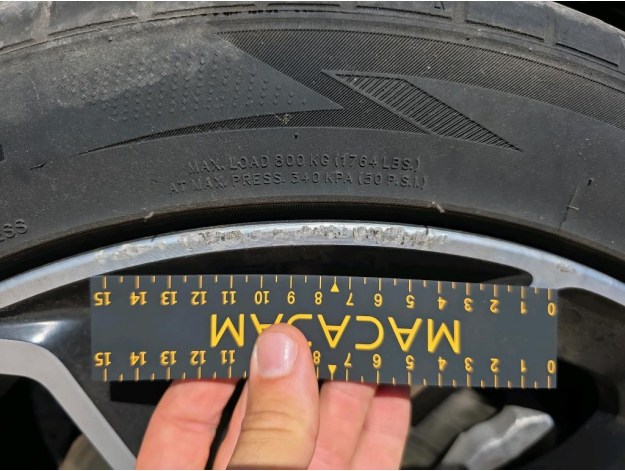
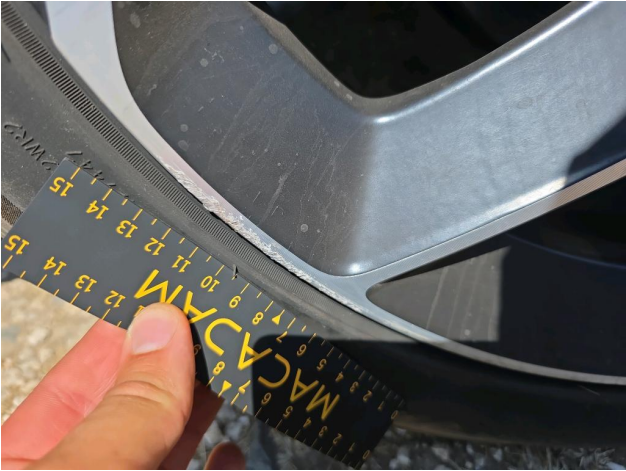
Cerchio in lega ant. Dx

Graffiature  
Riparare / sostituire (somma forfettaria)  
Ruote

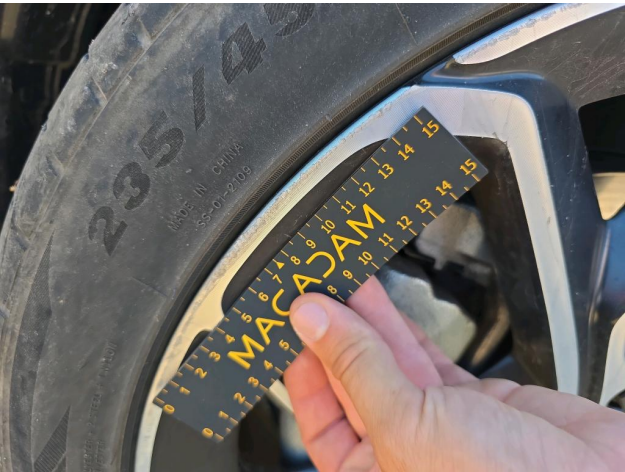
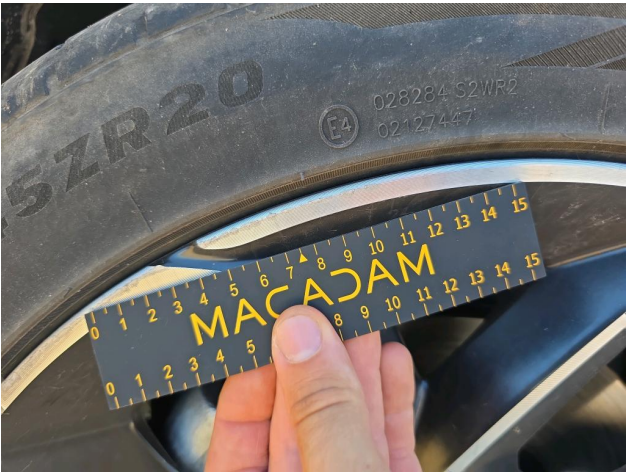
Cerchio in lega ant. Sx

Graffiature  
Riparare / sostituire (somma forfettaria)  
Ruote

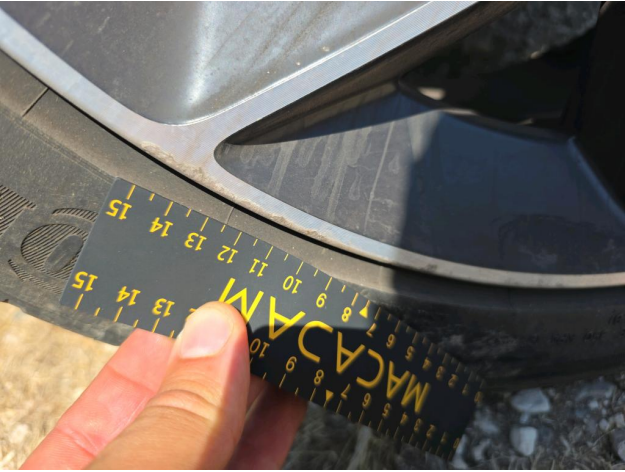
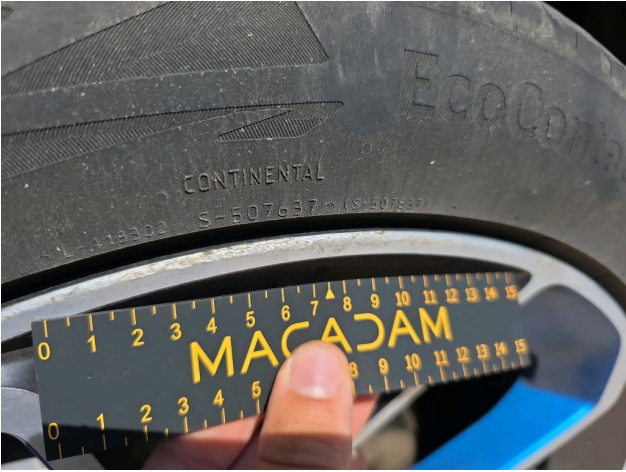
Cerchio in lega post. Dx

Graffiature  
Riparare / sostituire (somma forfettaria)  
Ruote

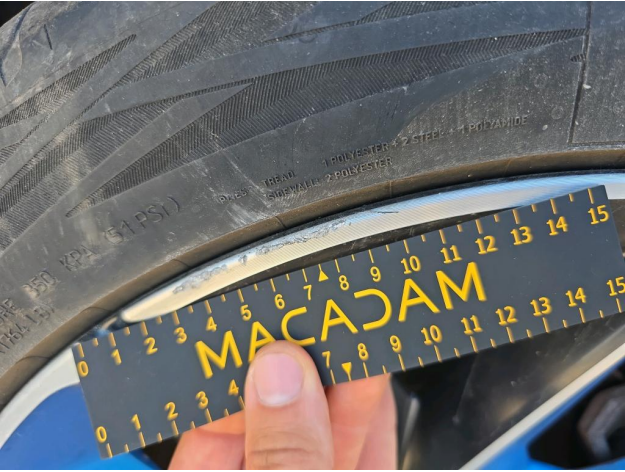
Cerchio in lega post. Sx

Graffiature  
Riparare / sostituire (somma forfettaria)  
Ruote

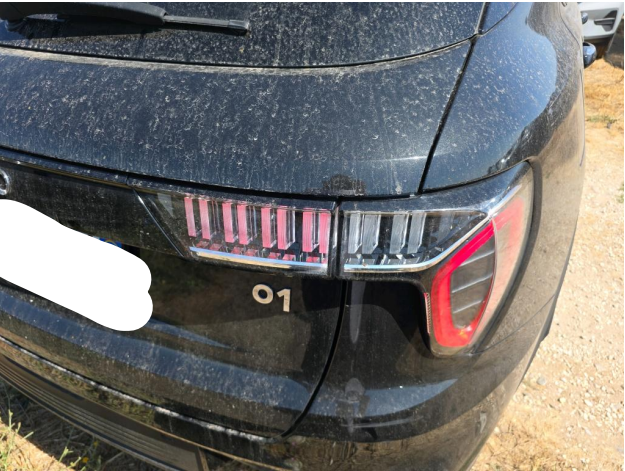
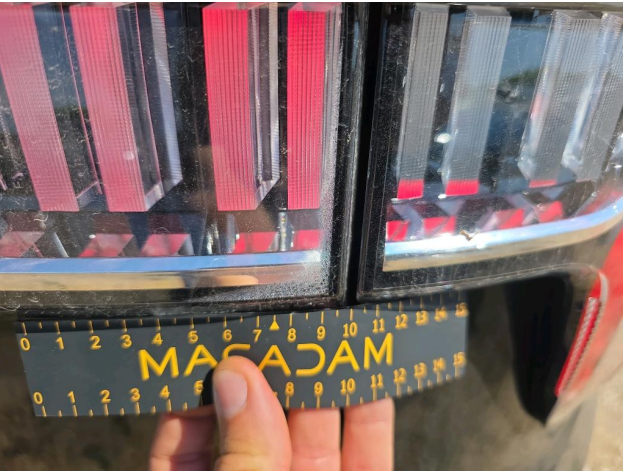
Fanale portellone post. Dx

Infiltrazione d'acqua (senza lesioni rotture)  
Sostituire  
Dietro/posteriore

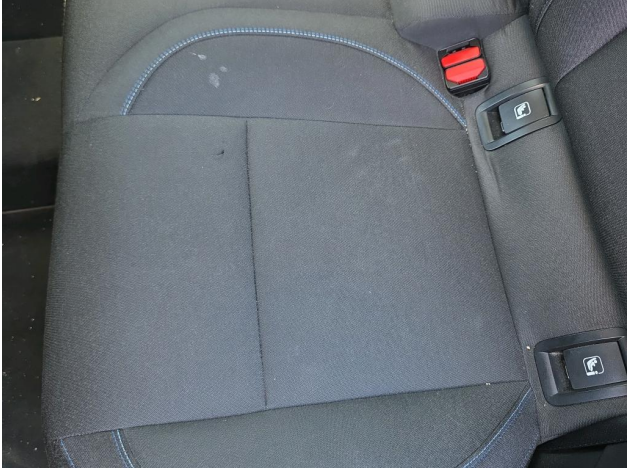
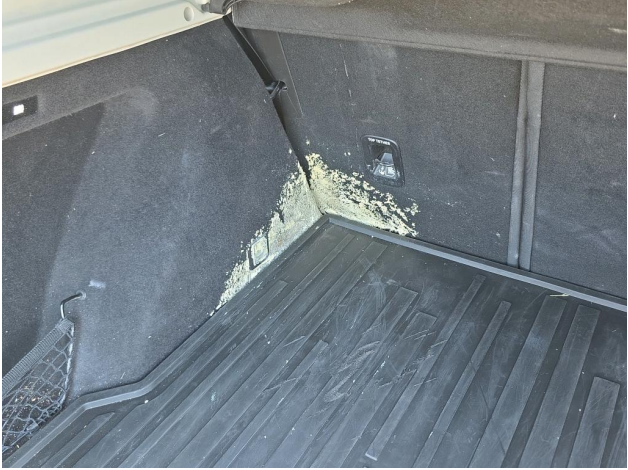
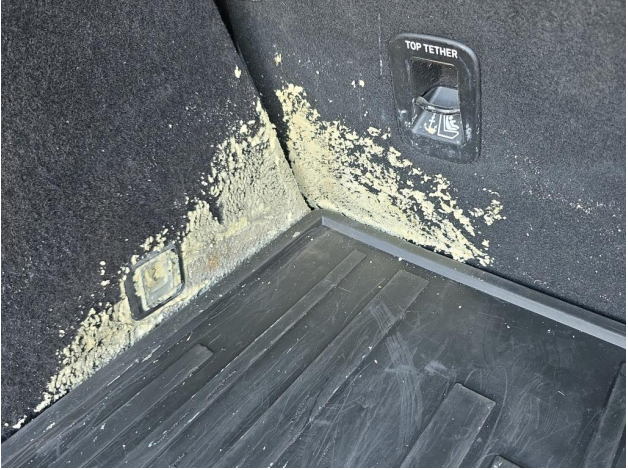
Interno veicolo

Sporco  
Pulizia chimica  
Interni

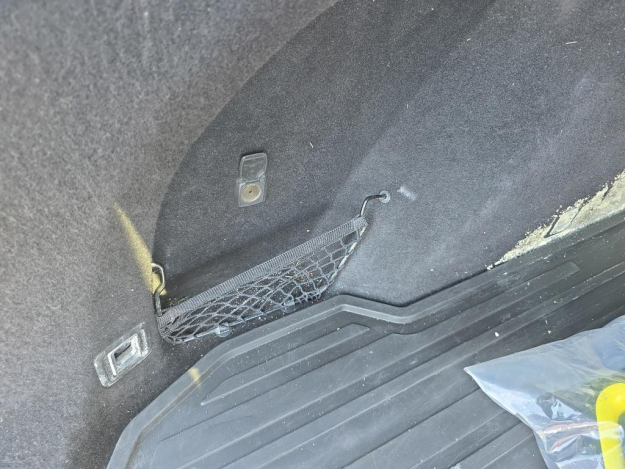
Kit di riparazione pneumatici

Mancanza  
Riparare / sostituire (somma forfettaria)  
Dietro/posteriore

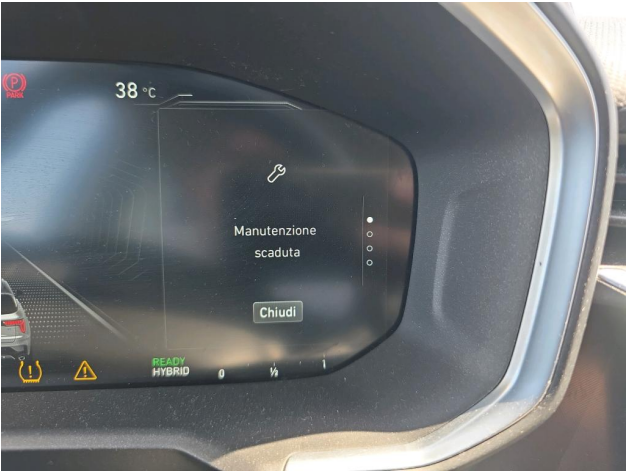
Manutenzione

Mancanza  
Eseguire  
Interni

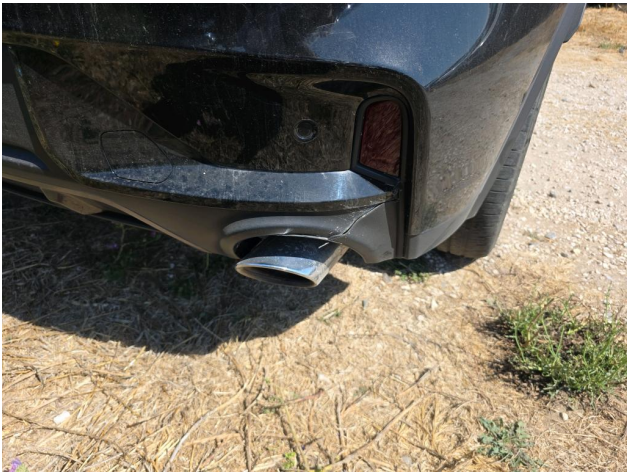
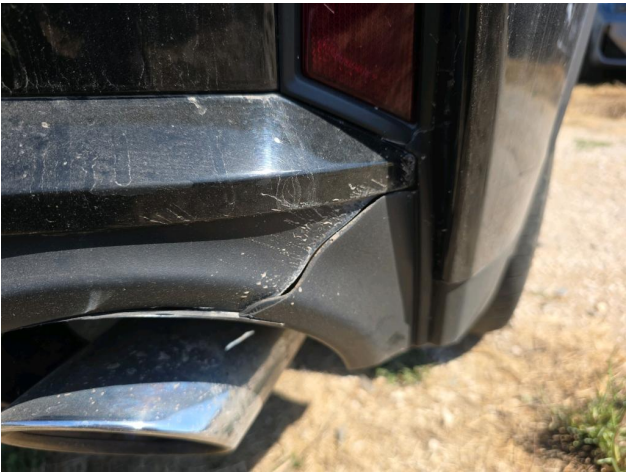
Modanatura paraurti Post.

Rotto  
Sostituire  
Dietro/posteriore

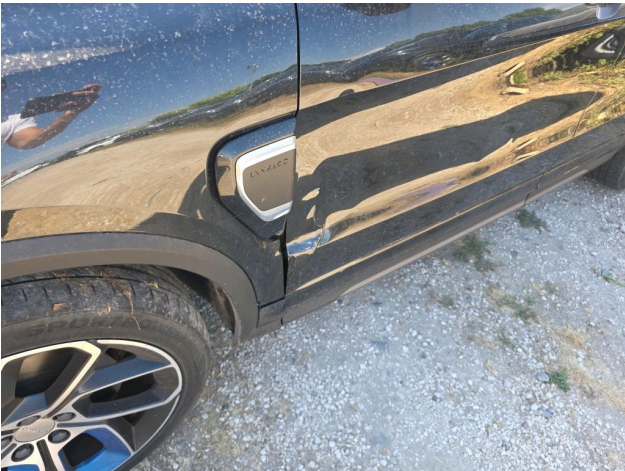
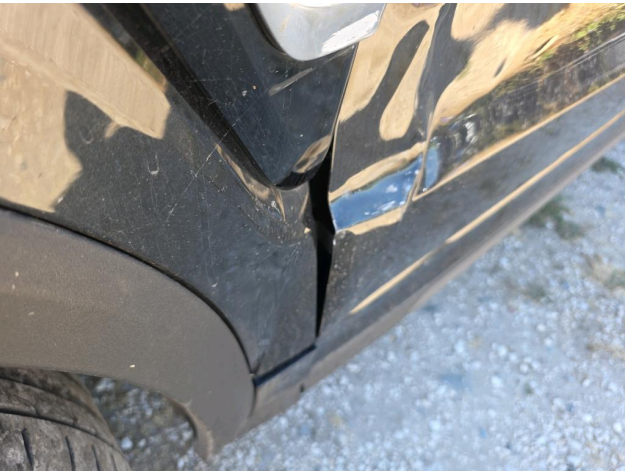
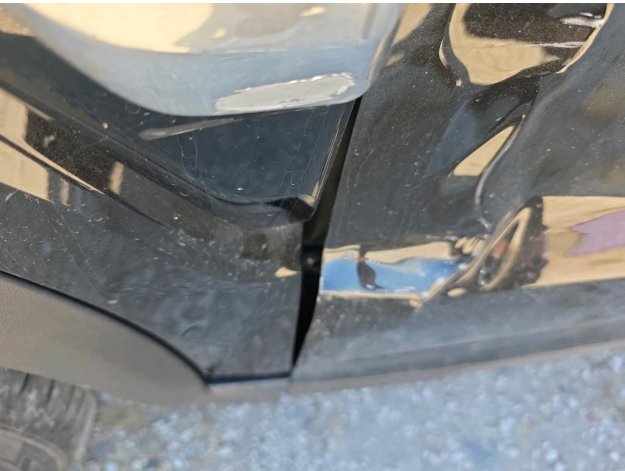
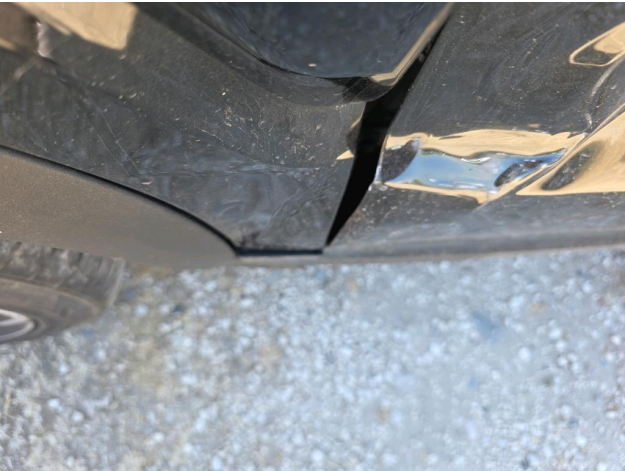
Parafango ant. Sx

Ammaccatura  
Sostituire e dipingere  
Sinistra

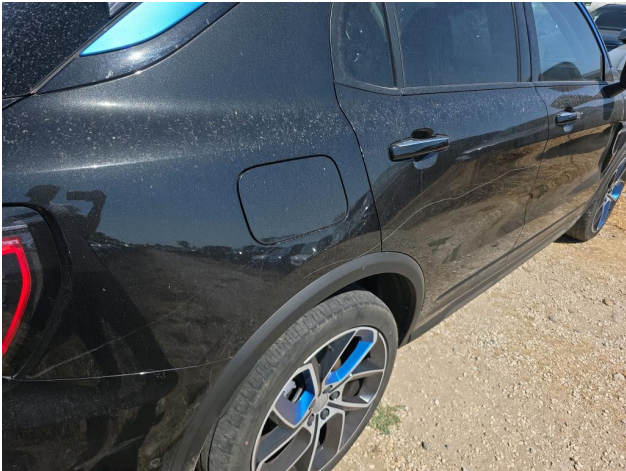
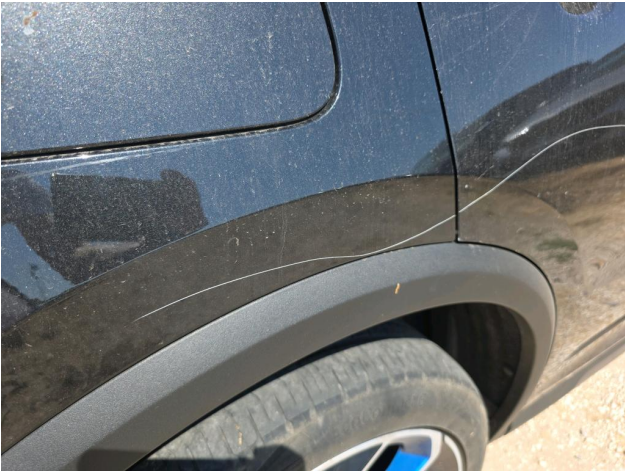
Parafango post. Dx

Graffiature  
Verniciatura  
Destra

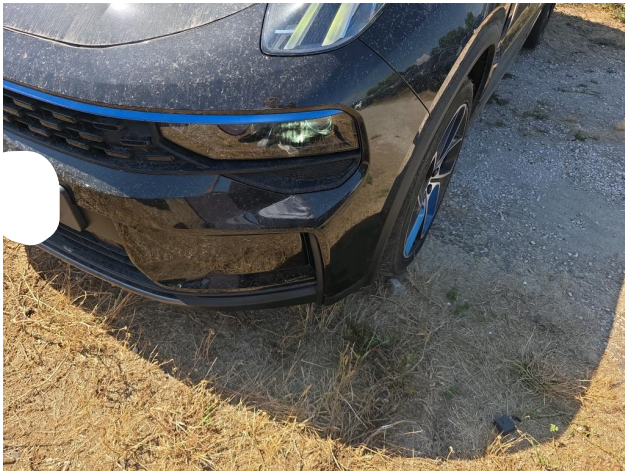
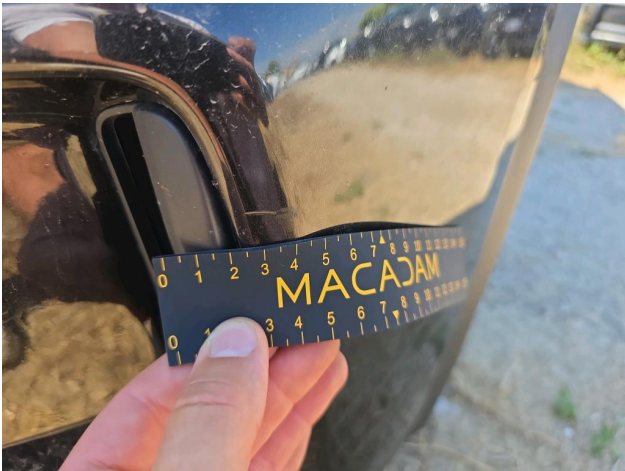
Paraurti ant.

Graffiature  
Verniciatura  
Davanti

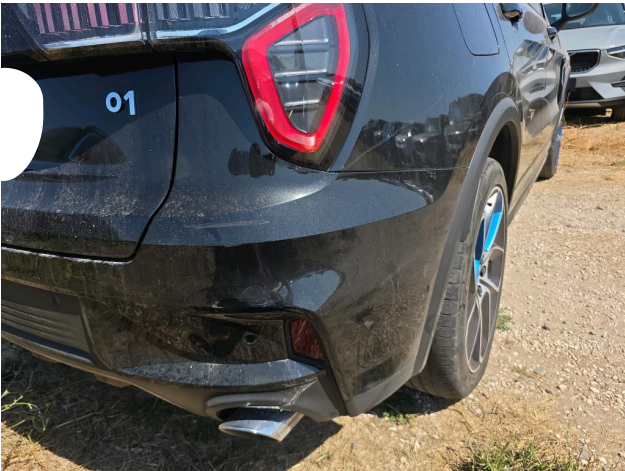
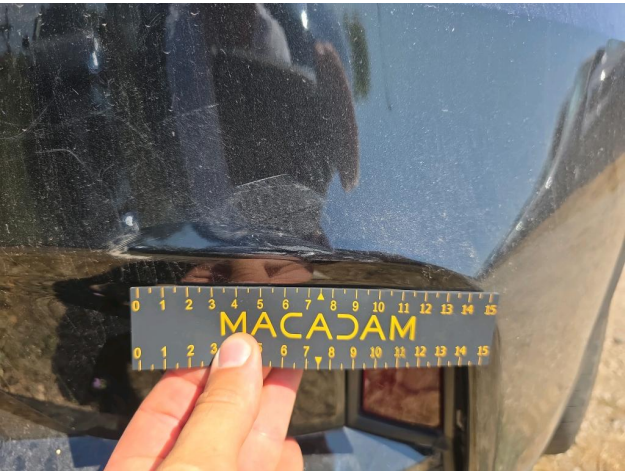
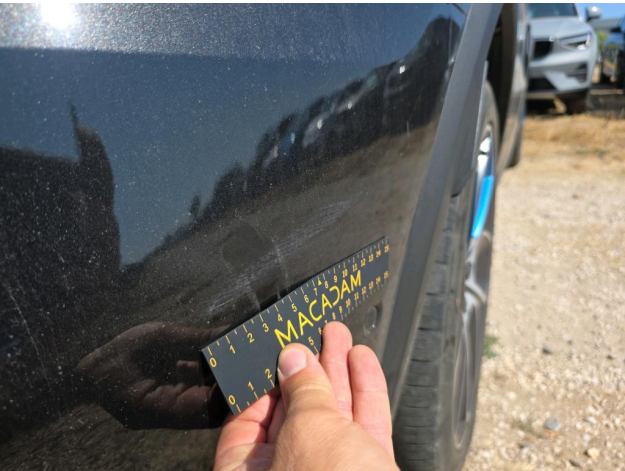
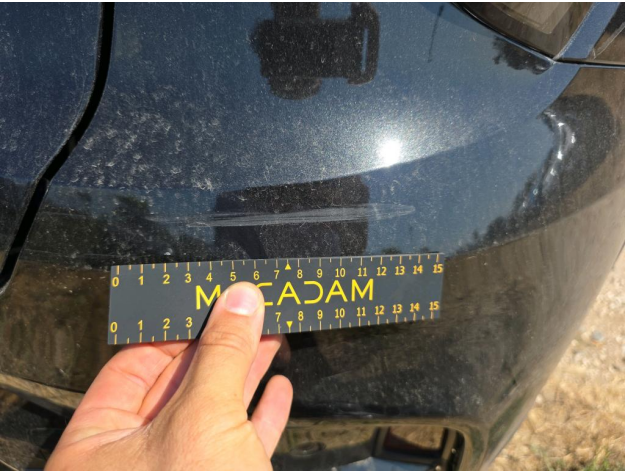
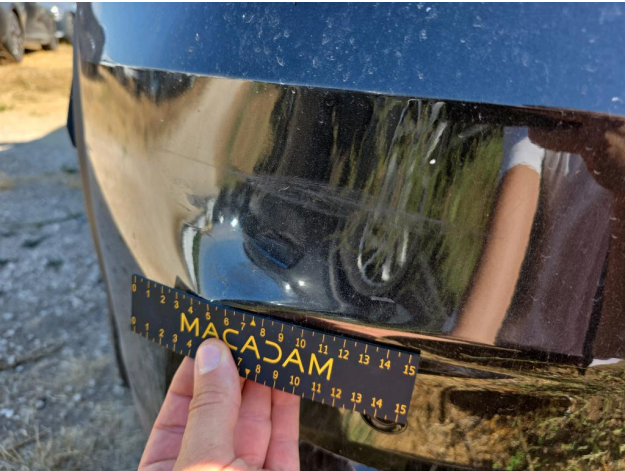
Paraurti post.

Graffiature

Verniciatura

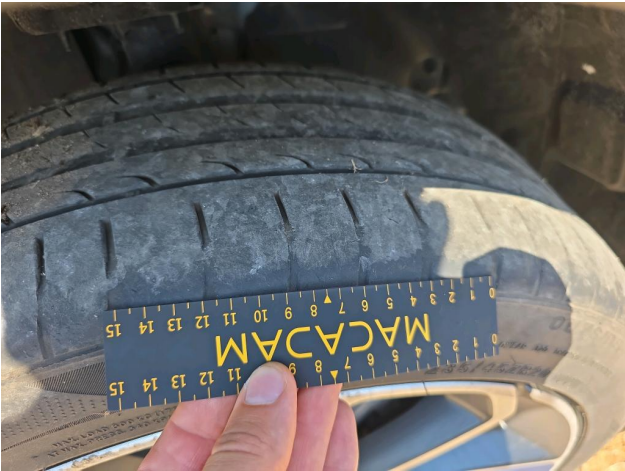
Pneumatico ant. Dx

Logoro \ usurato

Estate  
In lega  
235/45/20/100/W  
Altro  
2,0 mm

Sostituire

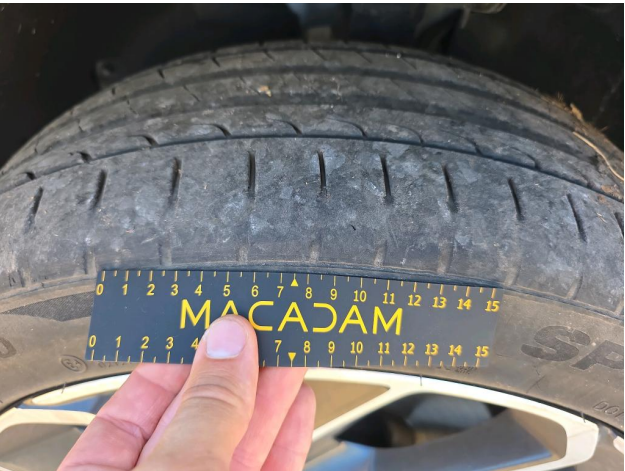
Pneumatico ant. Sx

Logoro \ usurato

Estate  
In lega  
235/45/20/100/W  
Altro  
1,0 mm

Sostituire

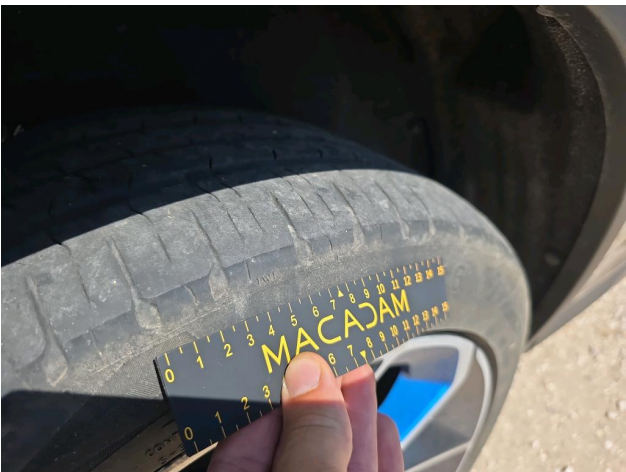
Pneumatico post. Dx

Logoro \ usurato

Estate  
In lega  
235/45/20/100/V  
Continentale  
2,0 mm

Sostituire

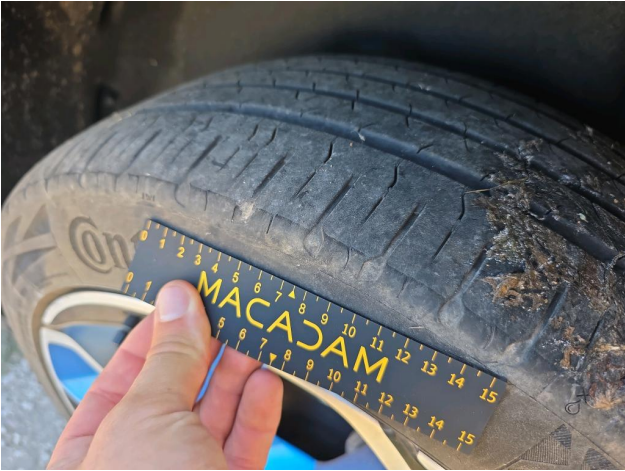
Pneumatico post. Sx

Logoro \ usurato  
Sostituire  
Ruote

Estate  
In lega  
235/45/20/100/V  
Continentale  
2,0 mm

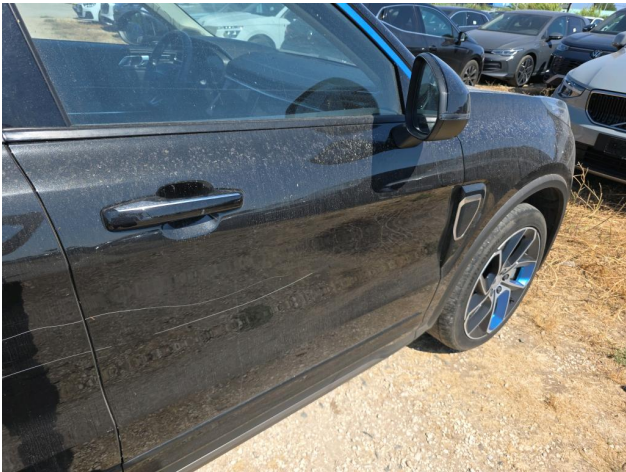
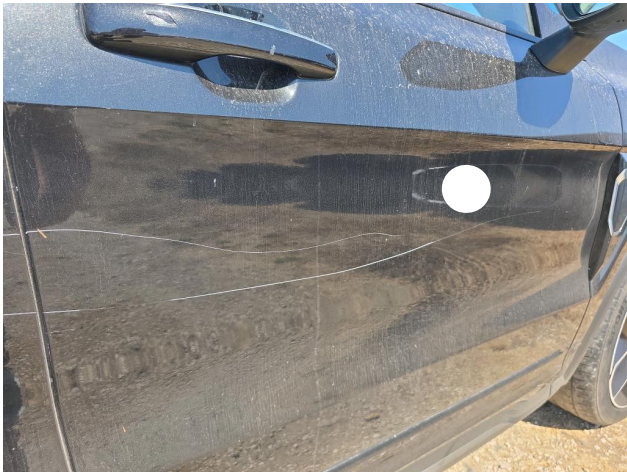
Porta ant. Dx

Graffiature  
Verniciatura  
Destra

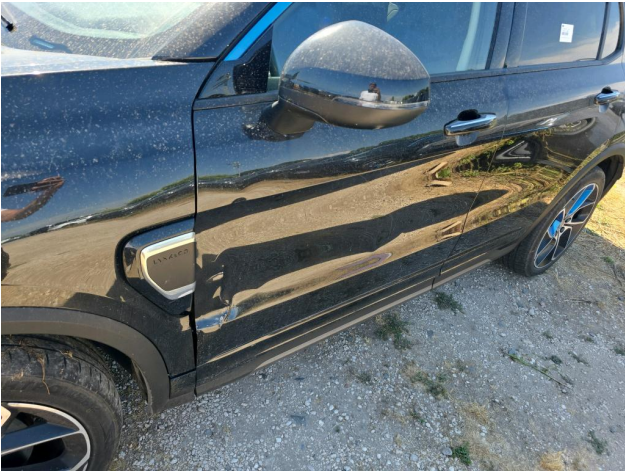
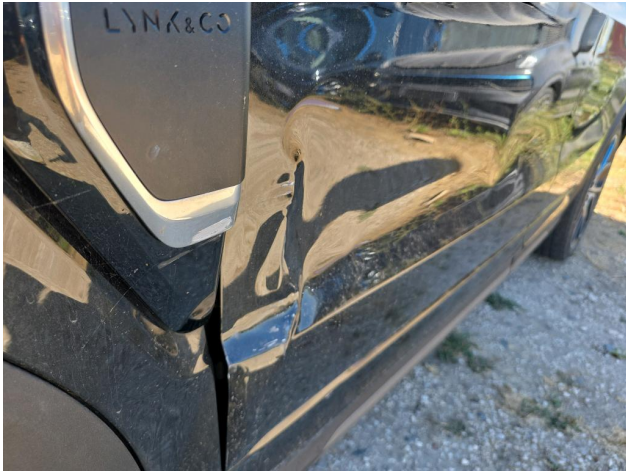
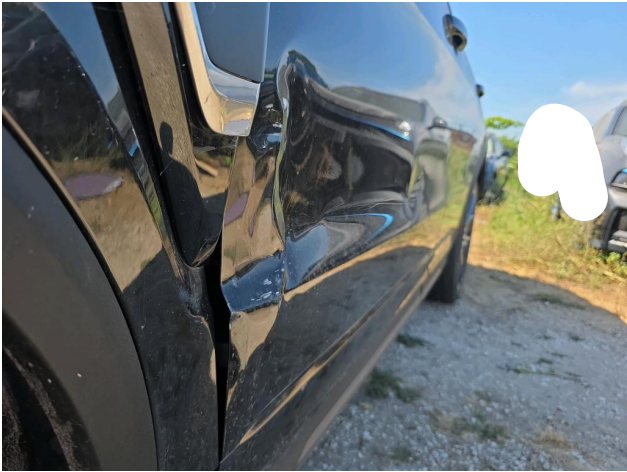
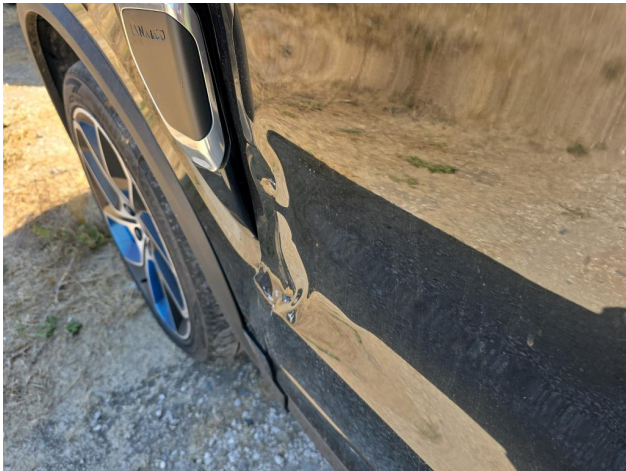
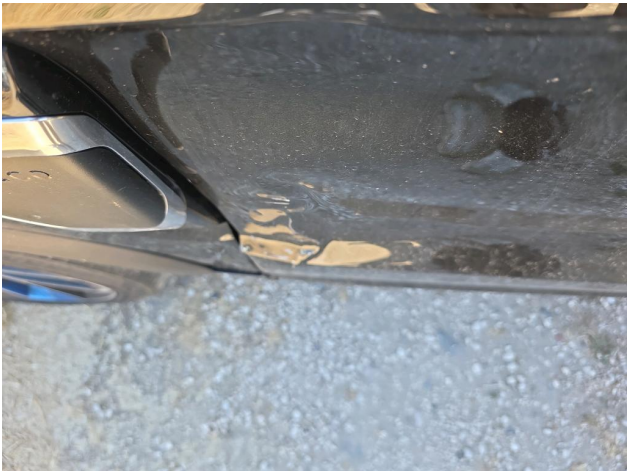
Porta ant. Sx

Ammaccatura  
Sostituire e dipingere  
Sinistra

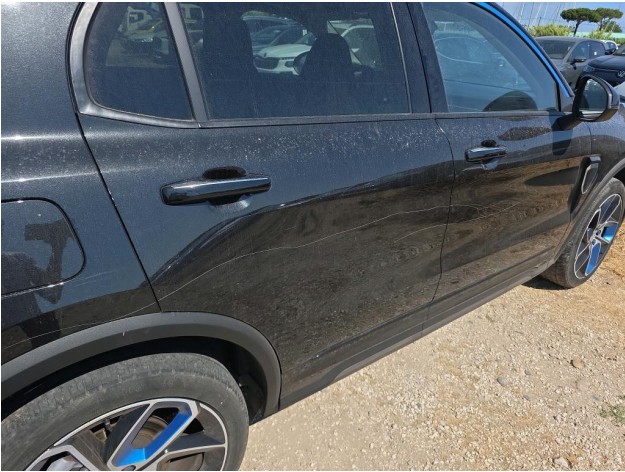
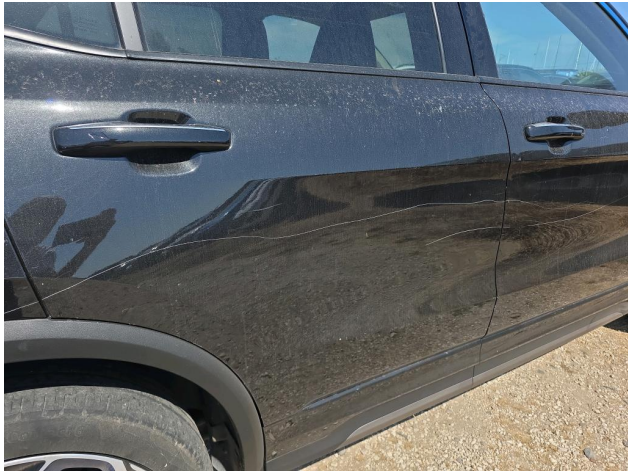
Porta post. Dx

Graffiature  
Verniciatura  
Destra

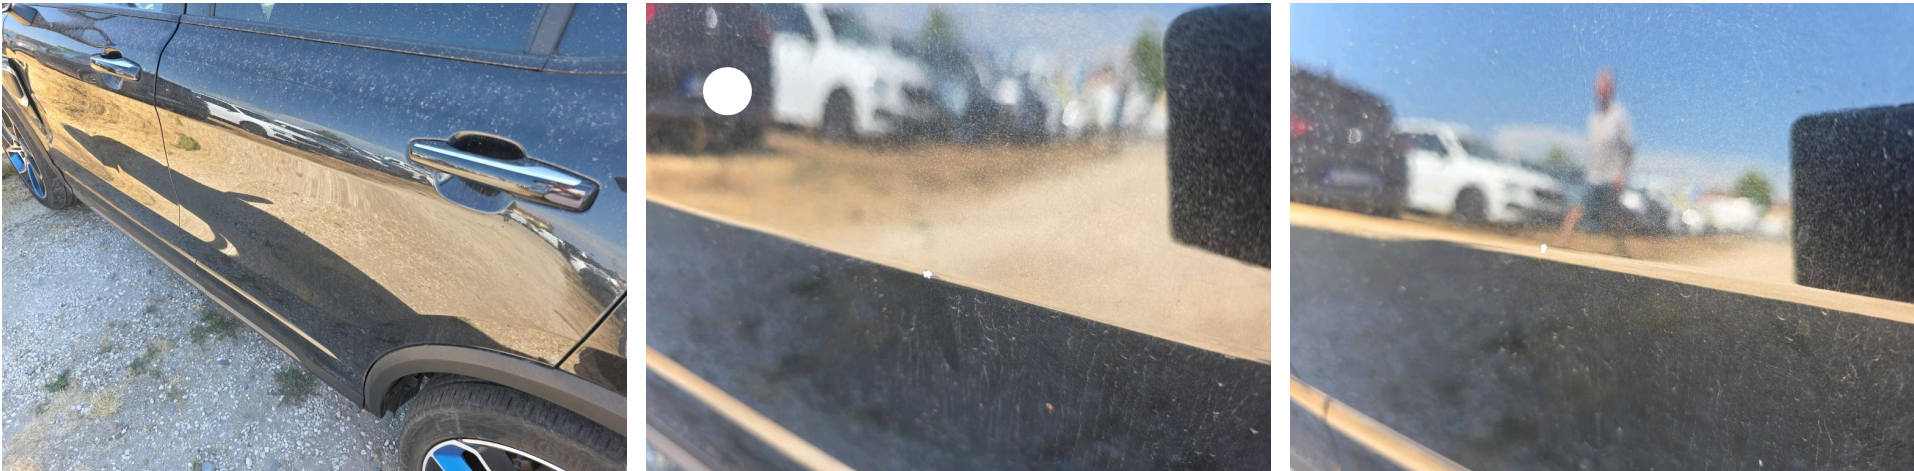
**Porta post. Sx**  
Scheggiatura da pietrisco  
PRM  
Sinistra

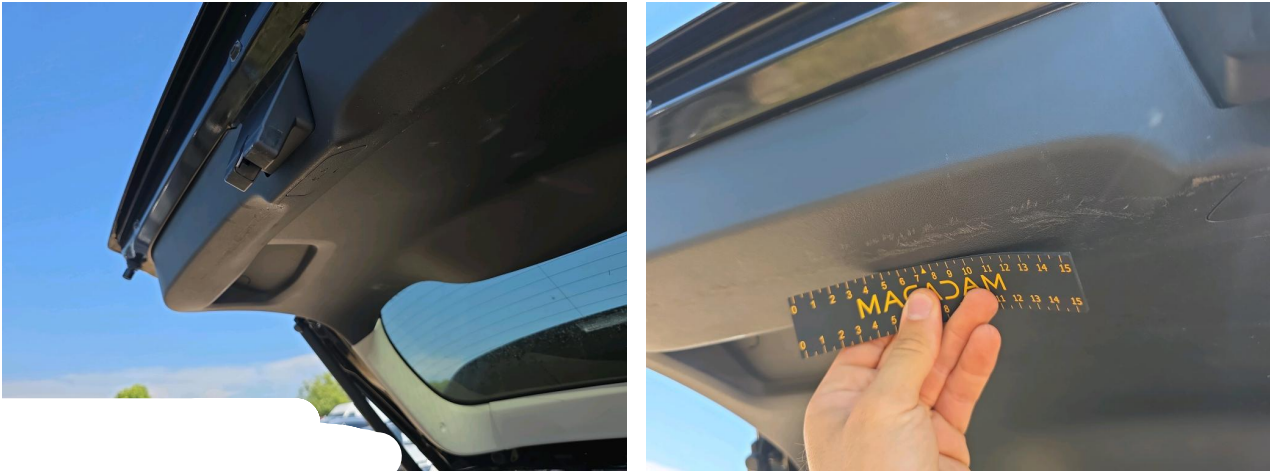
**Rivestimento interno del portellone (parte superiore)**  
Graffiature  
Sostituire  
Dietro/posteriore

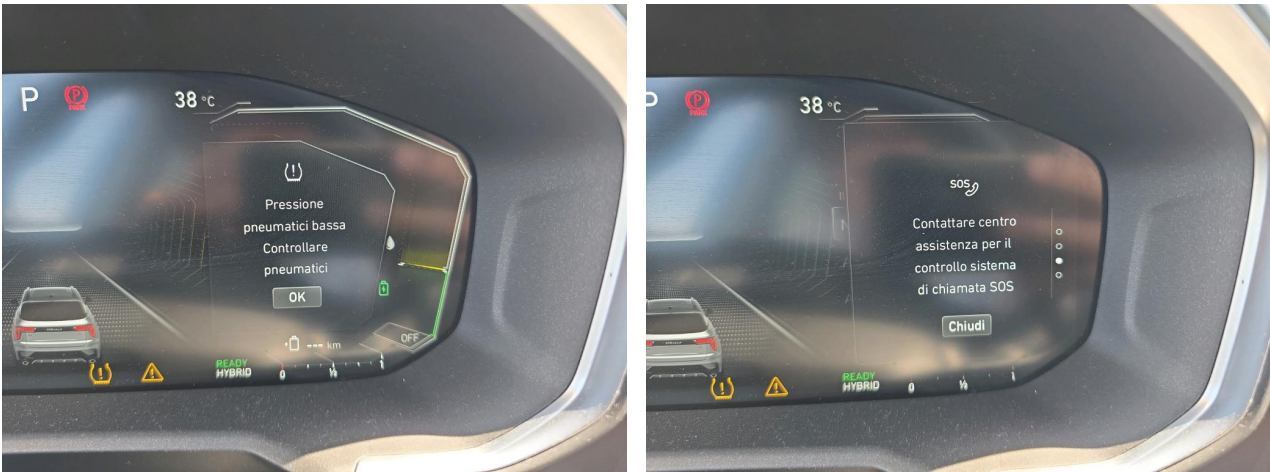
**Spia accesa**  
Spia lampeggiante  
Controllo/Controllare  
Interni

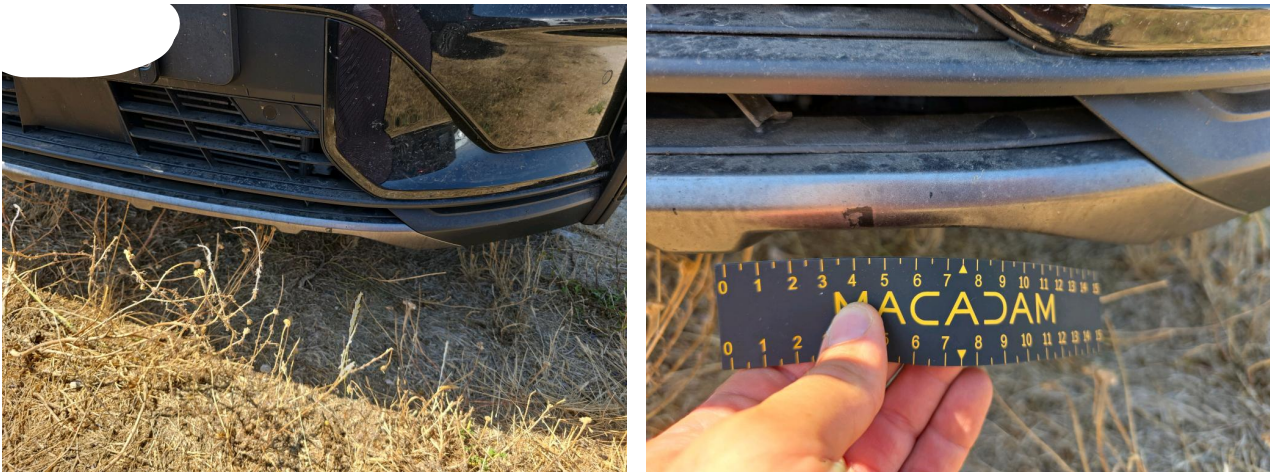
**Spoiler paraurti an**  
Graffiature  
Verniciatura  
Davanti

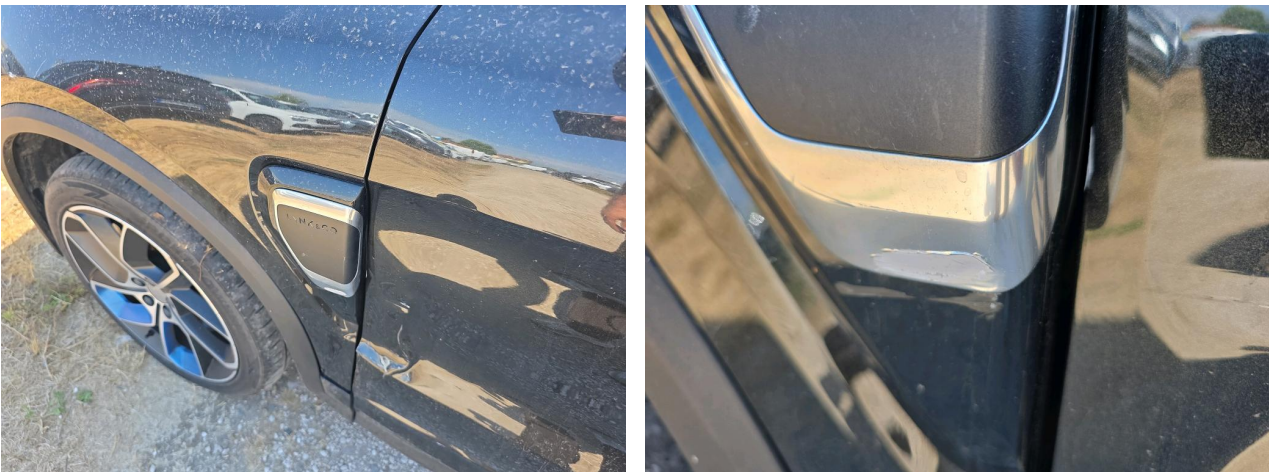
**Sportello carburante**  
Rotto  
Sostituire  
Tetto e altri

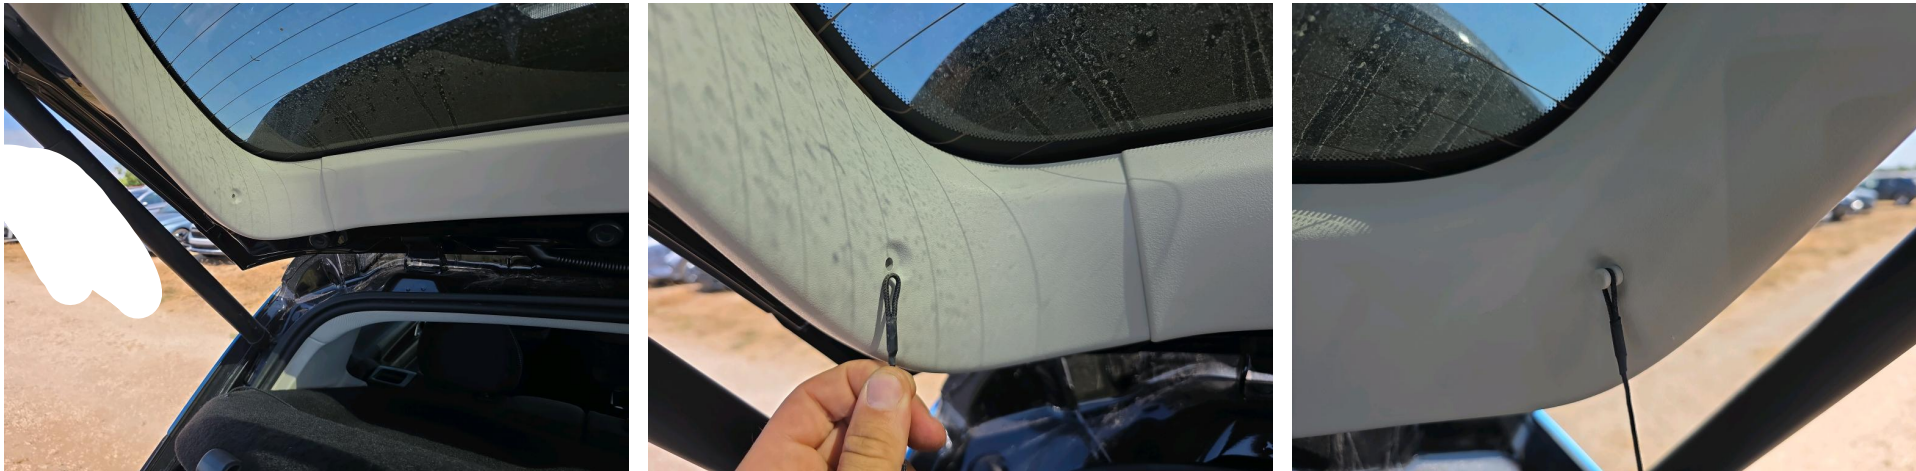
Supporto plastica cappelliera\copertura bagagliaio

Rotto  
Sostituire  
Dietro/posteriore

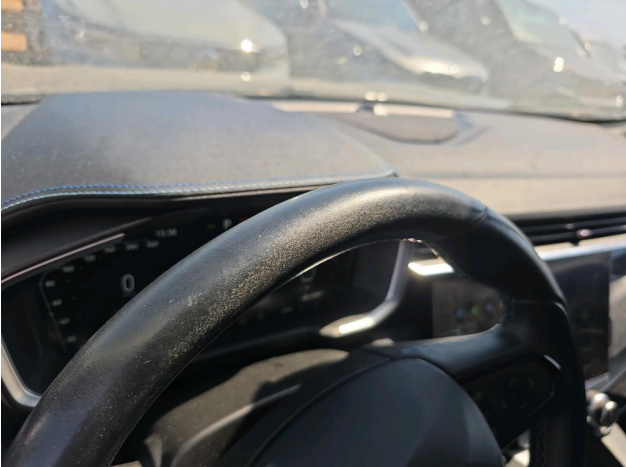
Volante

Logoro \ usurato  
PRM  
Interni
