# Zustandsbericht

- Protokoll der Fahrzeugbewertung -

Berichts-Nr: 10623691  
vom: 18.05.2026

<b>Fahrzeugkategorie:</b>	Personenkraftwagen
<b>Fahrzeugart:</b>	Kombi
<b>Hersteller:</b>	Volkswagen
<b>Modell:</b>	Passat
<b>HSN / TSN:</b>	0603 / BQS
<b>Erstzulassungsdatum:</b>	18.04.2024
<b>Laufleistung:</b>	74.400 km
<b>Nachweis Kilometerstand:</b>	Abgelesen
<b>Farbe:</b>	Scale Silver Metallic
<b>Farbe Dach:</b>	Scale Silver Metallic
<b>Antriebsart:</b>	Frontantrieb
<b>Motorisierung/Kraftstoff:</b>	Diesel
<b>Hubraum:</b>	2.000 ccm
<b>Leistung:</b>	110 kW (150 PS)
<b>Fahrzeuglänge:</b>	
<b>Fahrzeughöhe:</b>	
<b>Fahrzeugbreite:</b>	
<b>Zulässiges Gesamtgewicht:</b>	
<b>Radstand:</b>	
<b>Anzahl Achsen:</b>	2
<b>Zylinder:</b>	4
<b>Schadstoffklasse:</b>	Euro 6
<b>Anzahl Türen:</b>	4
<b>Anzahl Sitze:</b>	5
<b>Getriebe:</b>	Automatik 7-Gang
<b>Polsterart:</b>	Stoff
<b>Interieurfarbe:</b>	Titanschwarz/Titanschwarz/Titanschwarz
<b>Anzahl vorhandene Schlüssel:</b>	2

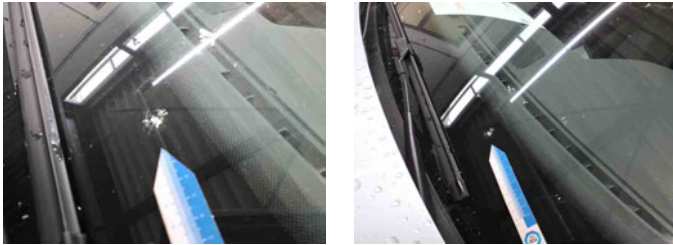
Nr	Bauteil	Schadensbeschreibung	Reparaturempfehlung
1	Windschutzscheibe	Steinschlag	Ersetzen
2	Bremsscheiben vorne	Verschlissen	Ersetzen
3	Stoßfänger hinten	Kratzer	Smart Repair

1 - Windschutzscheibe - Steinschlag - Ersetzen

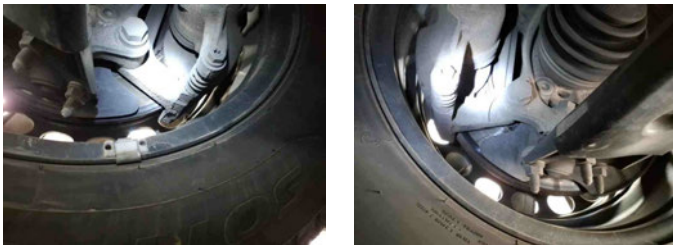
2 - Brems Scheiben vorne - Verschlissen - Ersetzen

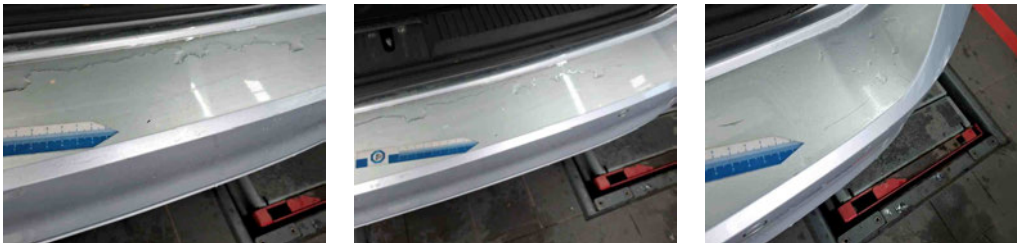
3 - Stoßfänger hinten - Kratzer - Smart Repair
