Fahrzeug: PEUGEOT 3008 PureTech 130 Active Pack Sports Utility Vehicle 5-türig 1199 ccm 131 PS / 96 KW bleifrei 6-Gang Manuell

Amtliches Kennzeichen:	HD -RC 2021	Fahrgestell-Nummer:	VF3MRHNSMMS201452
Vertrags-Nummer:	42342079	Erstzulassung:	22.10.2021
Internes KZ:	15020708	Kilometer-Stand:	0

Zustandsbericht

Besichtigungsdatum: 09.06.2026
Protokollnummer: 45852662
Anlieferungsdatum: 09.06.2026

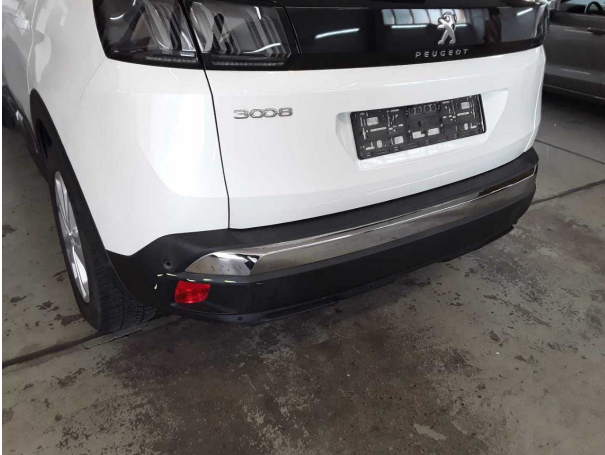
Beschädigung #3: Stossfänger hinten: Spoiler - verkratzt / verschürft - Wertminderung

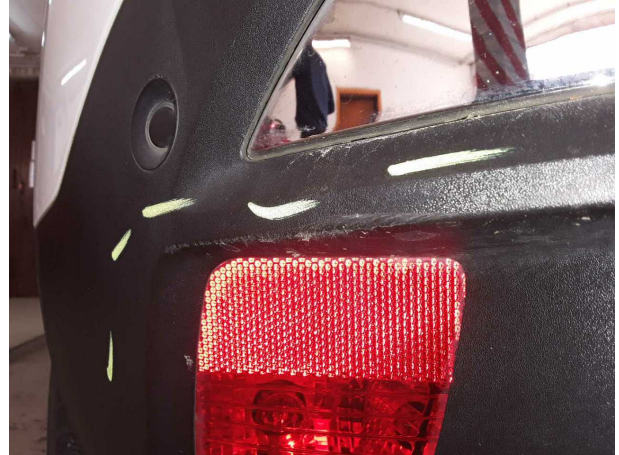
Beschädigung #3: Stossfänger hinten: Spoiler - verkratzt / verschürft - Wertminderung

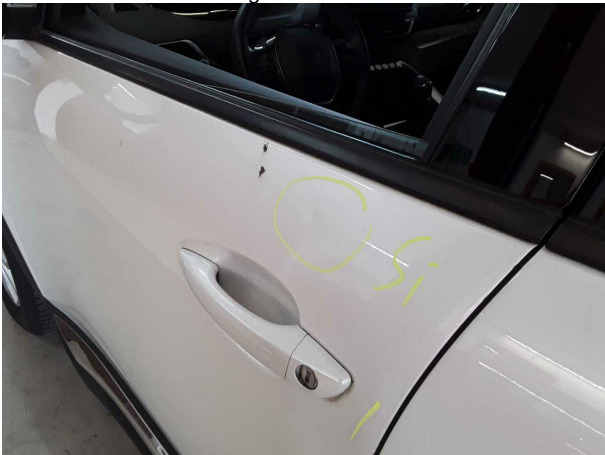
Beschädigung #4: Tür vorn links: Tür - Delle(n) - sanft instandsetzen

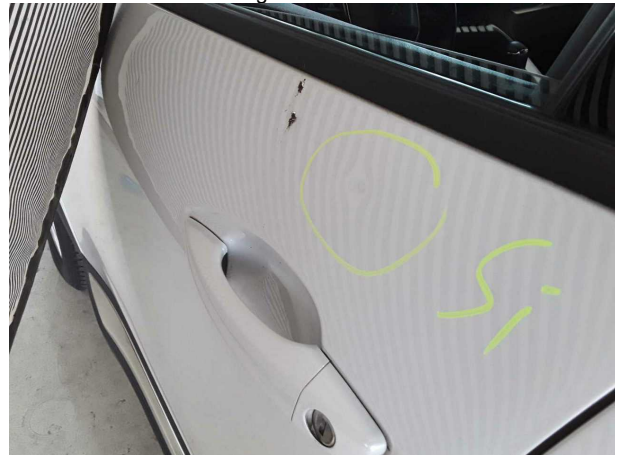
Beschädigung #4: Tür vorn links: Tür - Delle(n) - sanft instandsetzen

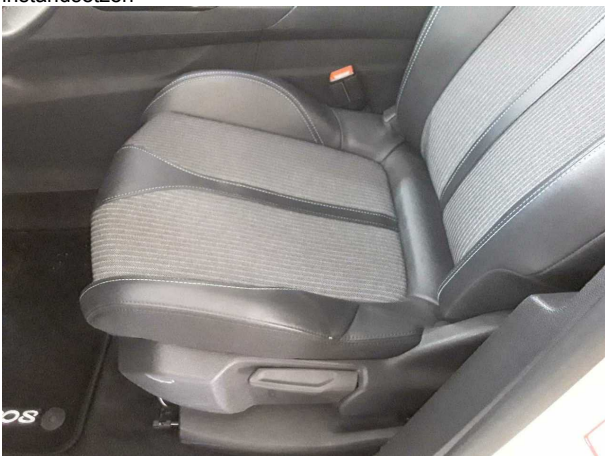
Beschädigung #5: Sitz vorn: Sitzbezug links - porös / rissig - Wertminderung

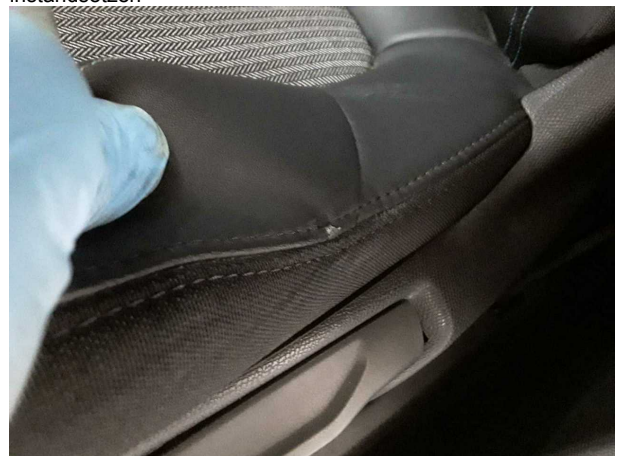
Beschädigung #5: Sitz vorn: Sitzbezug links - porös / rissig - Wertminderung

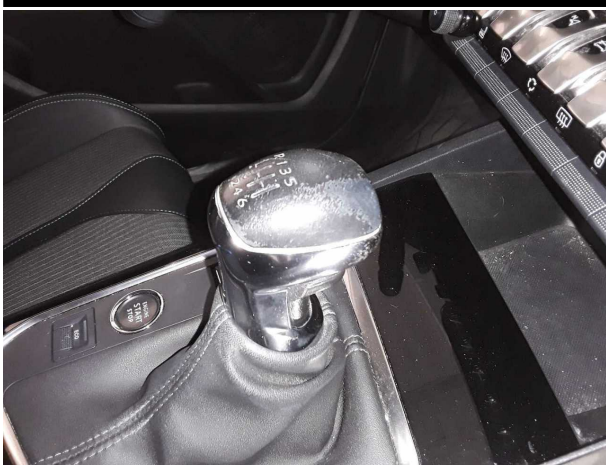
Beschädigung #6: Getriebe: Schaltknauf - Abrieb - Wertminderung

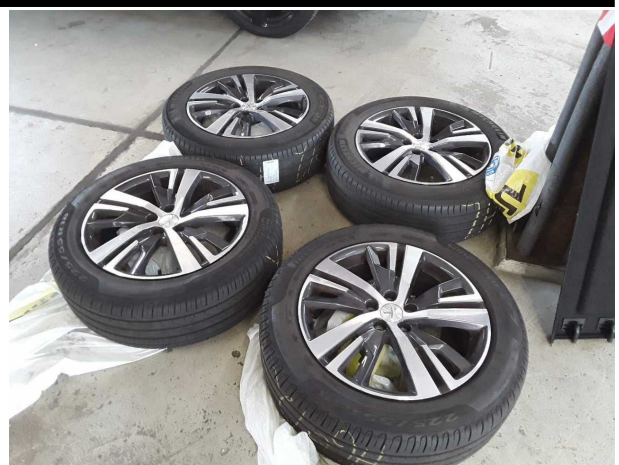
Beschädigung #7: 2.Radsatz: 3 Leichtmetallfelgen - verkratzt...
verschürft - Wertminderung

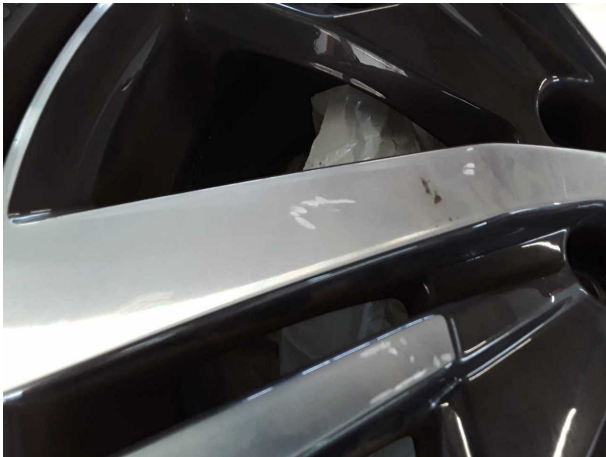
Beschädigung #7: 2.Radsatz: 3 Leichtmetallfelgen - verkratzt /
verschürft - Wertminderung

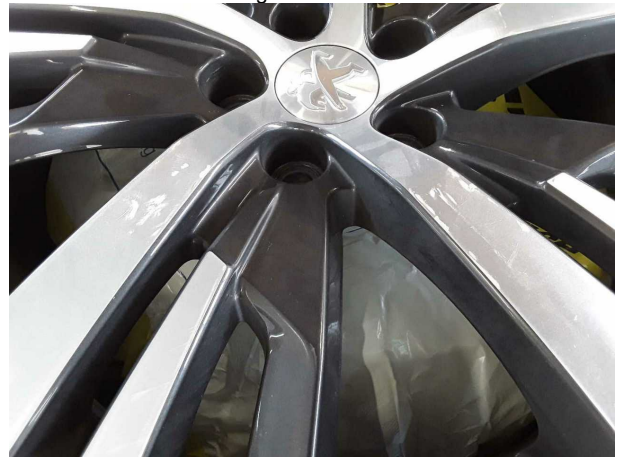
Beschädigung #7: 2.Radsatz: 3 Leichtmetallfelgen - verkratzt...
verschürft - Wertminderung

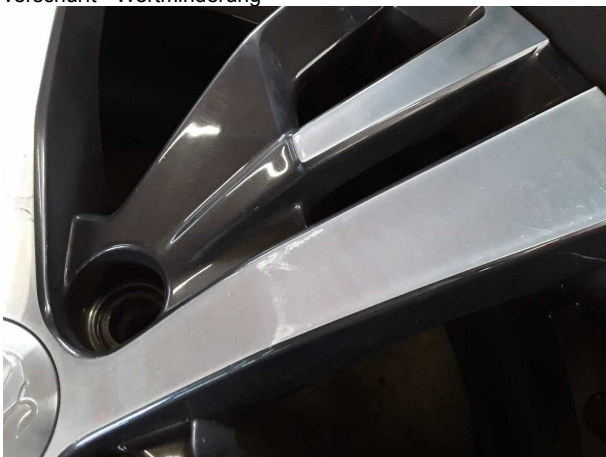
Beschädigung #7: 2.Radsatz: 3 Leichtmetallfelgen - verkratzt /
verschürft - Wertminderung

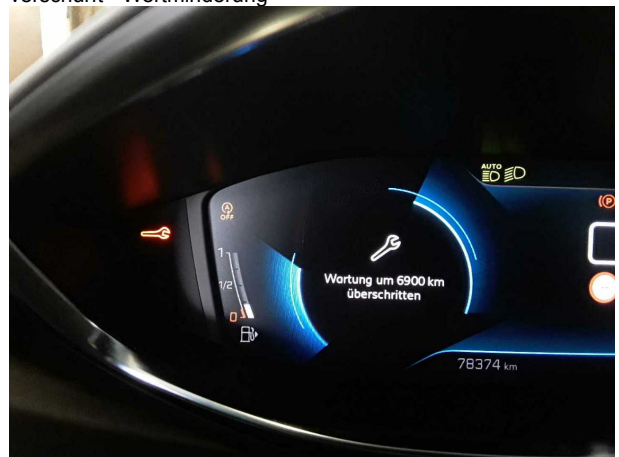
Beschädigung #8: Sonstiges: Inspektion/Wartung - fällig -
erneuern

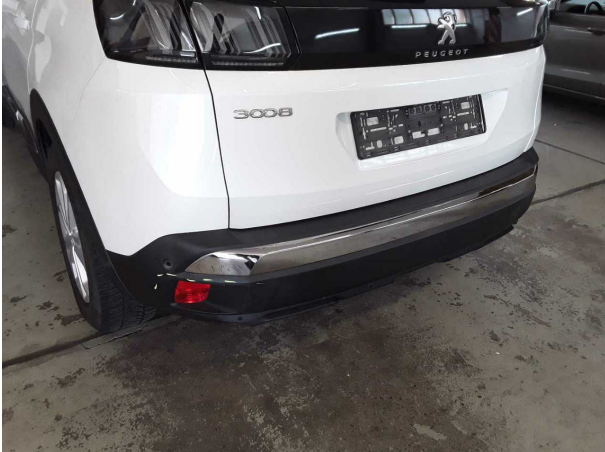
Damage #3: Rear bumper: Spoiler - Scratched - Loss in value

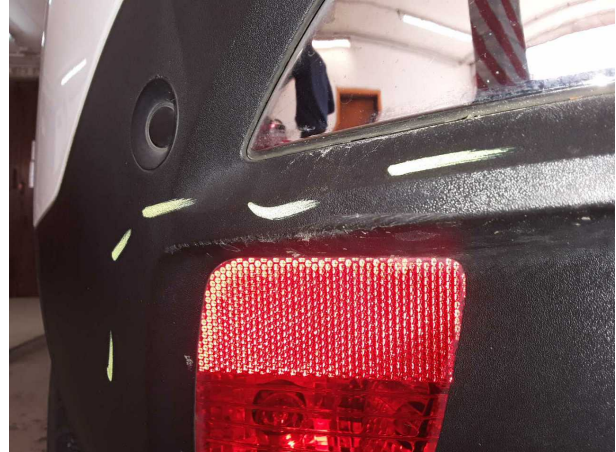
Damage #3: Rear bumper: Spoiler - Scratched - Loss in value

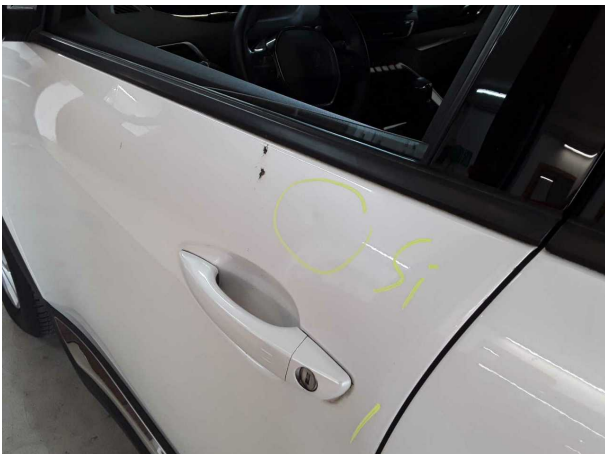
Damage #4: Door - front left side: Door - dent(s) - Smooth repair work

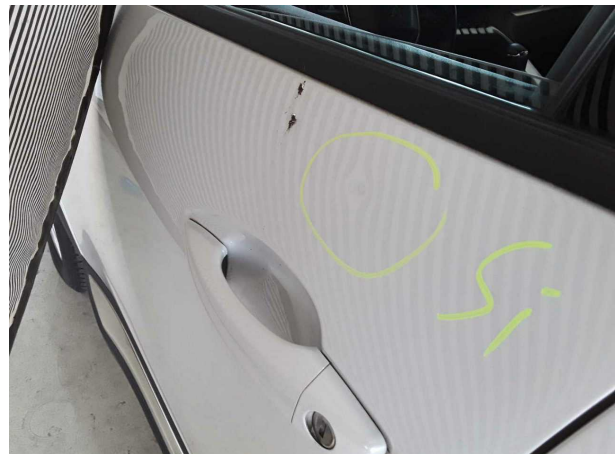
Damage #4: Door - front left side: Door - dent(s) - Smooth repair work

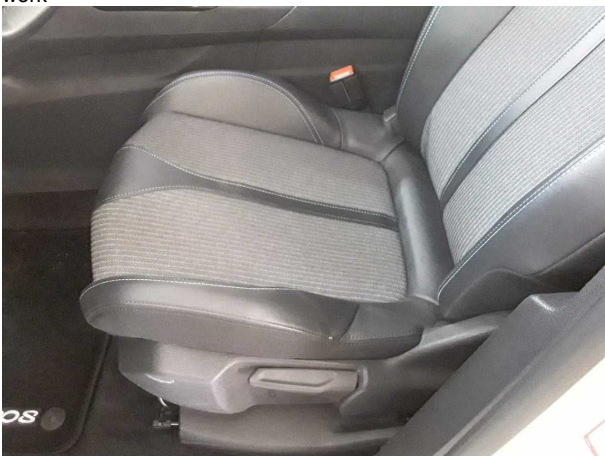
Damage #5: Seat - front: Seat cover - left side - Porous / cracked - Loss in value

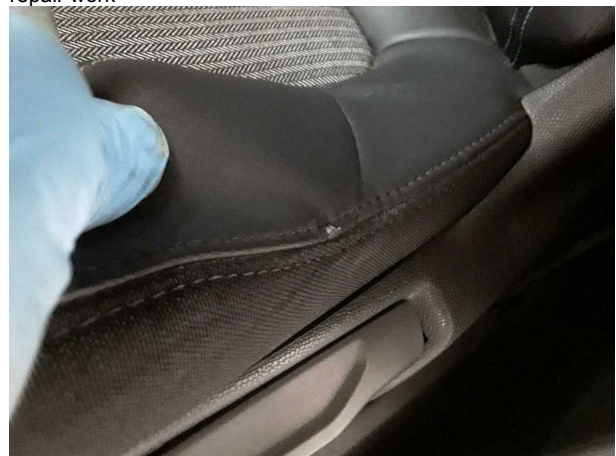
Damage #5: Seat - front: Seat cover - left side - Porous / cracked - Loss in value

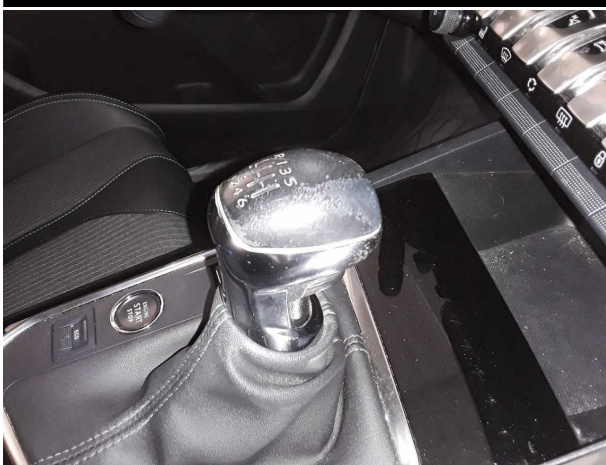
Damage #6: Gearbox: Gear knob - Abrasion - Loss in value

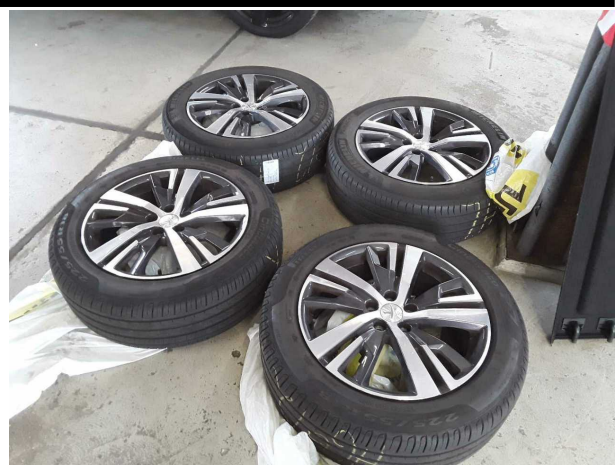
Damage #7: 2nd wheel set: 3 alloy rims - Scratched - Loss in value

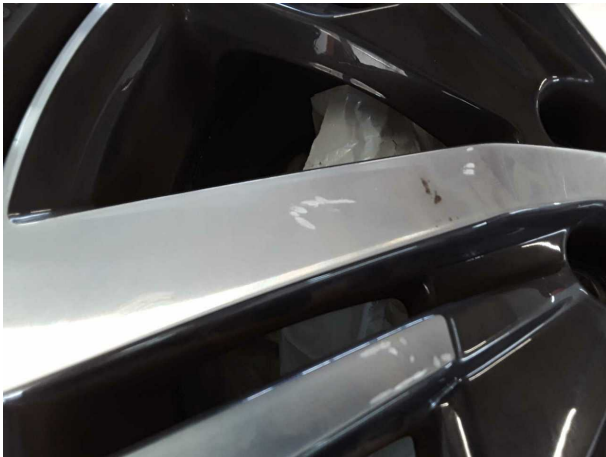
Damage #7: 2nd wheel set: 3 alloy rims - Scratched - Loss in value

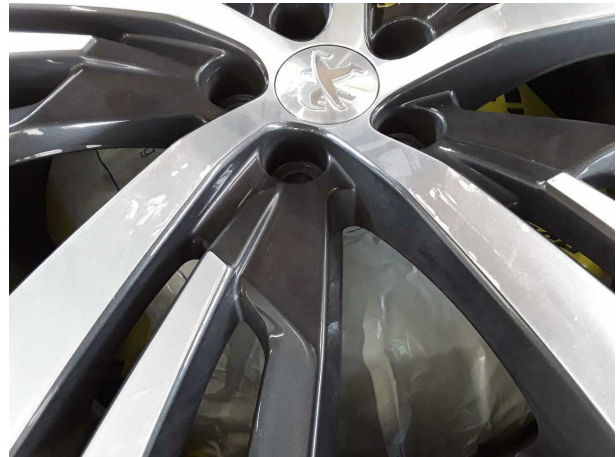
Damage #7: 2nd wheel set: 3 alloy rims - Scratched - Loss in value

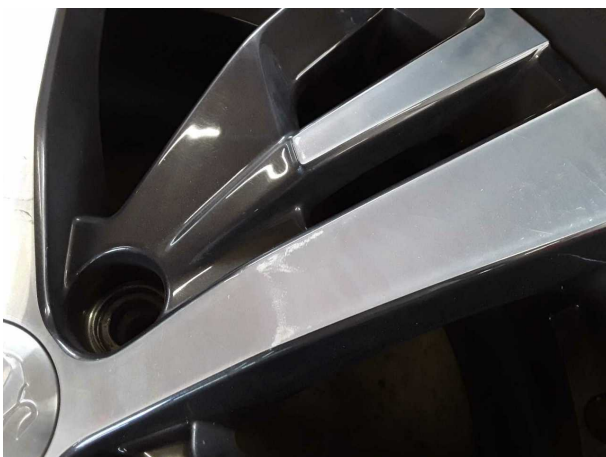
Damage #7: 2nd wheel set: 3 alloy rims - Scratched - Loss in value

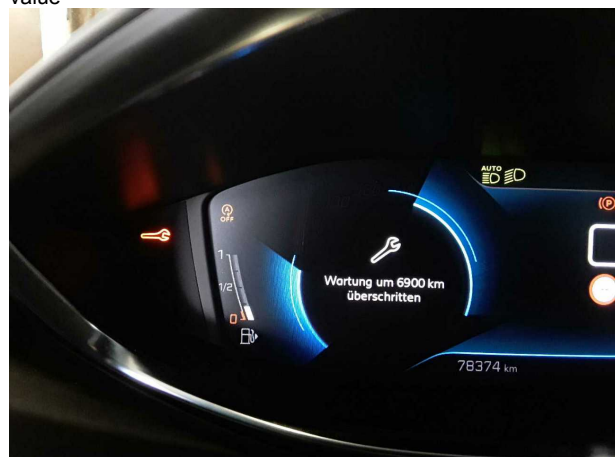
Damage #8: Misc.: Inspection / maintenance - Due - Replace
