# Zustandsbericht

Protokollnummer: 45928354  
Auftrags-Nr / Referenz: 20641109  
Besichtigungsdatum: 01.06.2026

| Hersteller / Modell | Tesla Model Y RWD | | |

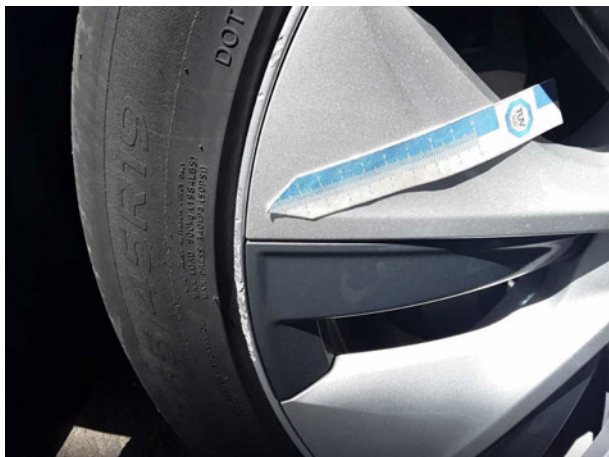
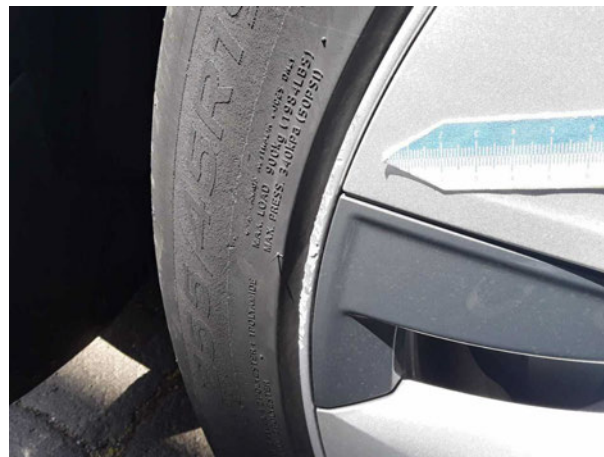
| Nr. | Bauteilgruppe | Beschreibung |
|---|---|---|
| 1 | Rad/Reifen | Leichtmetallfelge vorn rechts - beschädigt - erneuern |

**Beschädigung #1:** Rad/Reifen: Leichtmetallfelge vorn rechts - beschädigt - erneuern
