# Zustandsbericht / Minderwertgutachten

Auftraggeber Mobilize Financial Services, eine Marke der RCI Banque S.A., Niederlassung  
Deutschland, Jagenbergstr. 1, 41468 Neuss  
Besichtigung 11.06.2026

| Hersteller | Renault | Typ / Verkaufsbez. | Austral (07.2022->) / Austral 1.3 TCe 160 Mild-Hybrid (EU 6d) |

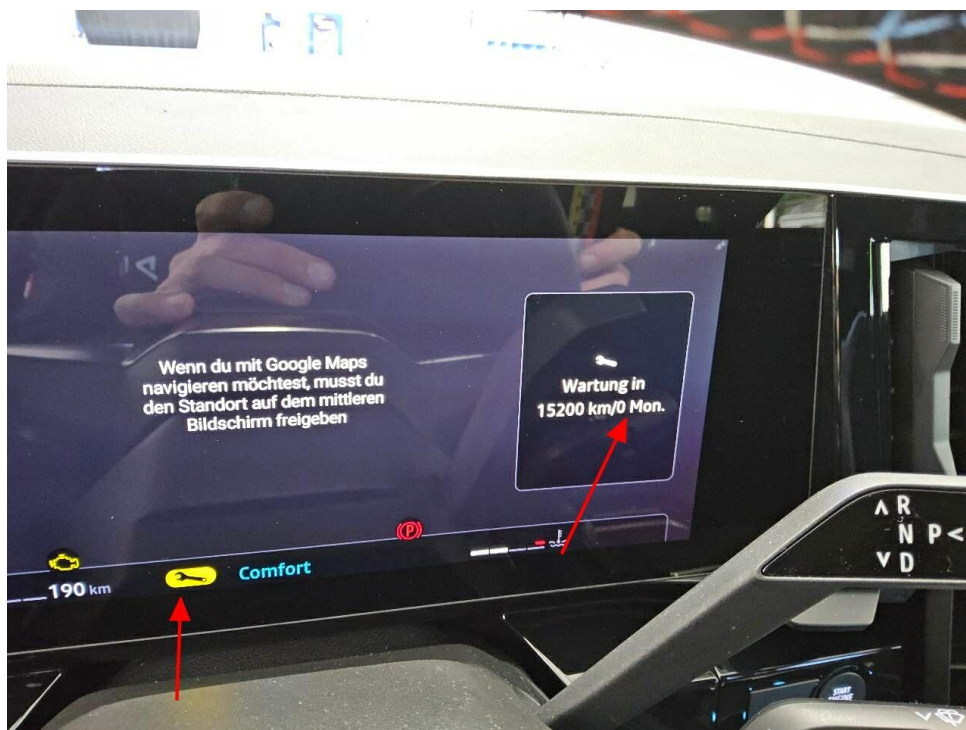
Bild 10 : Inspektion fällig, Wartung mit Zusatzarbeiten durchführen

1. Inspektion fällig, Wartung mit Zusatzarbeiten durchführen, (Bild 10)
2. Fahrzeug Beklebung entfernen, Polierversuch, Schadenerweiterung möglich, (Bild 12, 13, 14)
3. Anfahrschaden hinten links, instandsetzen (Bild 15, 16, 17, 18, 19, 20, 21, 22)
4. Leichtmetallfelge hinten rechts zerschrammt mit Matrielabtragung, erneuern (Bild 23)

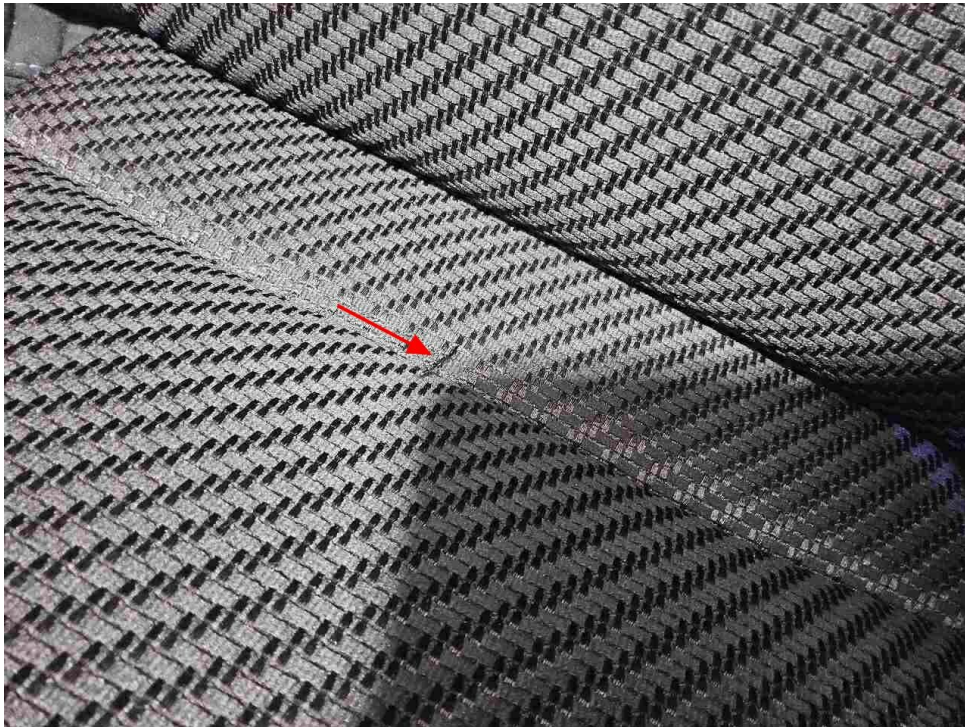
Bild 11 : Sitzbezug vorne links Fransenbildung

Sitzbezug vorne links Fransenbildung, (Bild 11)  
Leichtmetallfelge vorne links leichte Kratzer,  
Motorhaube zerkratzt, Polierversuch,  
Schadenerweiterung möglich, (Bild 24)

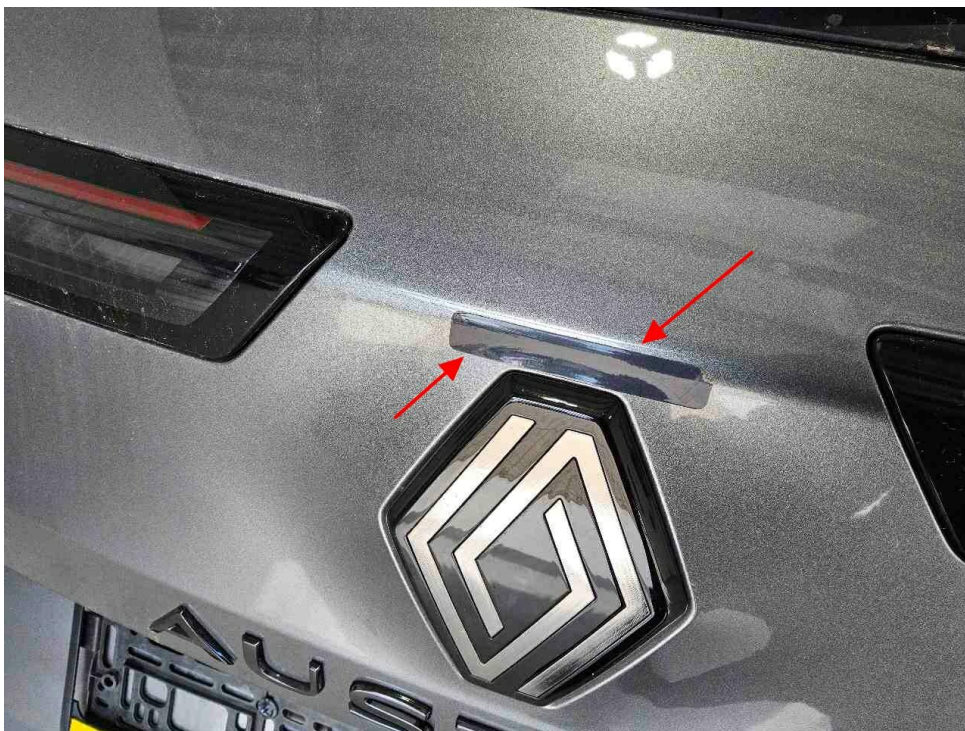
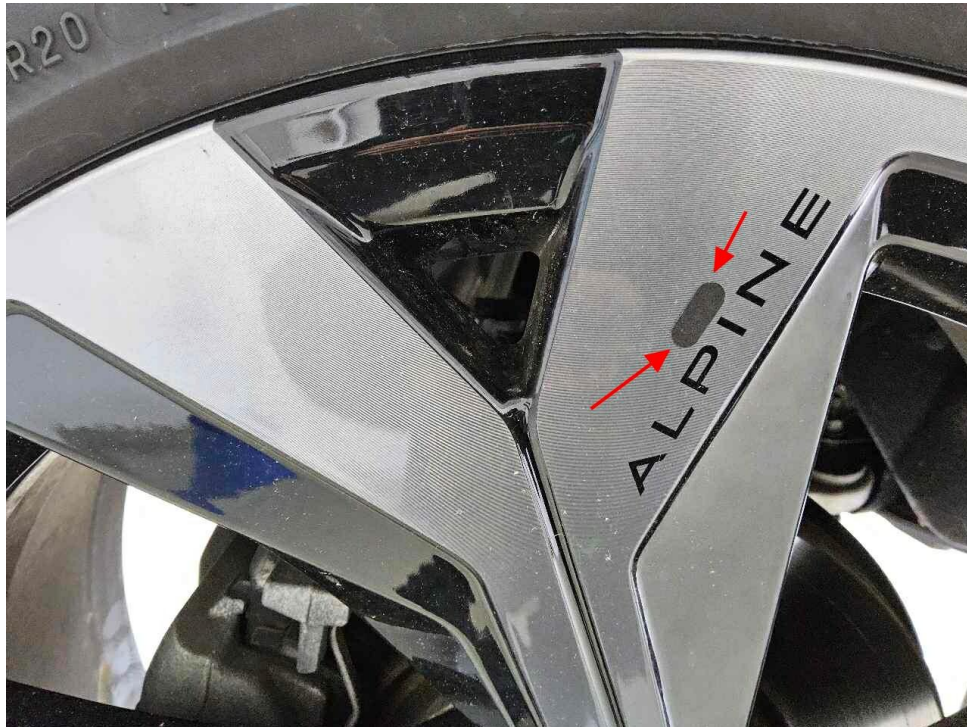
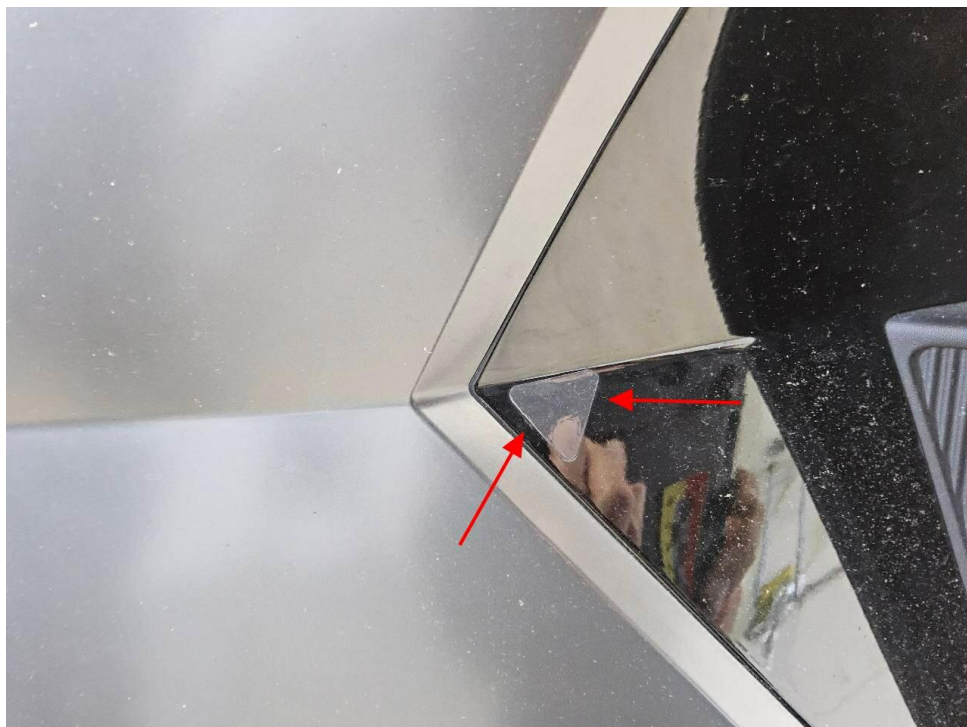
Bild 12 : Fahrzeug Beklebung entfernen, Polierversuch, Schadenerweiterung möglich

Bild 13 : Fahrzeug Beklebung entfernen, Polierversuch, Schadenerweiterung möglich

Bild 14 : Fahrzeug Beklebung entfernen, Polierversuch, Schadenerweiterung möglich

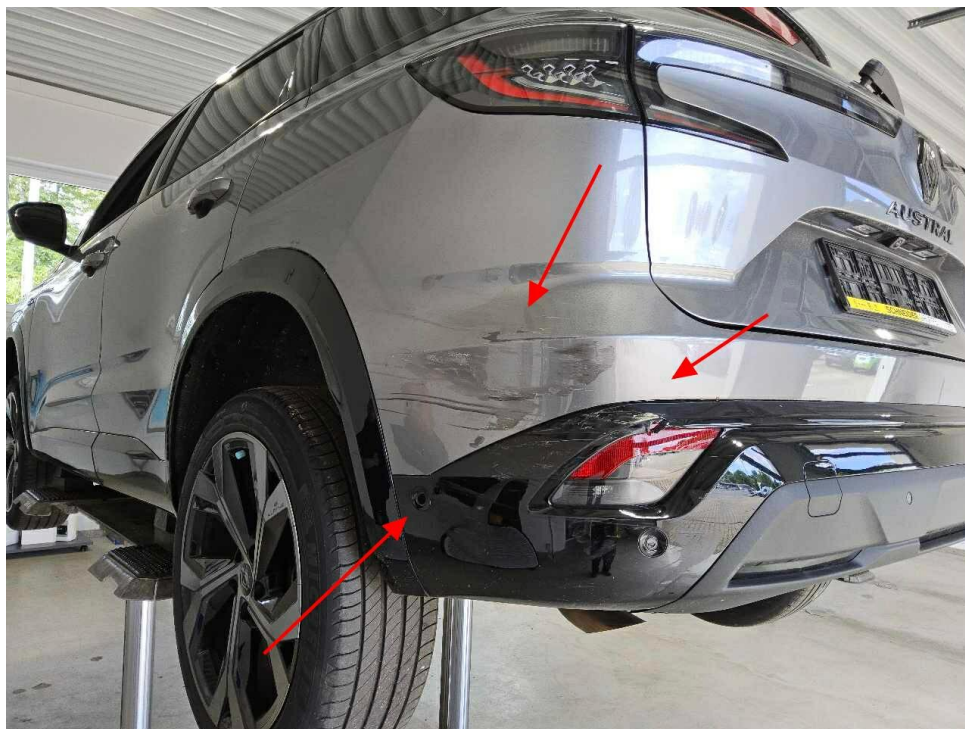
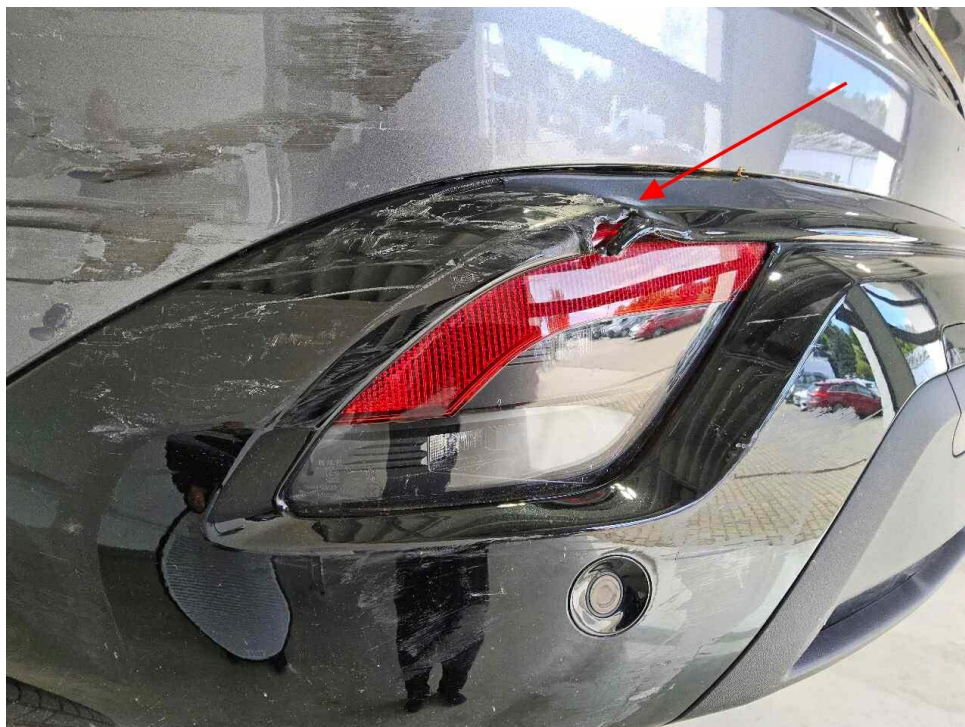
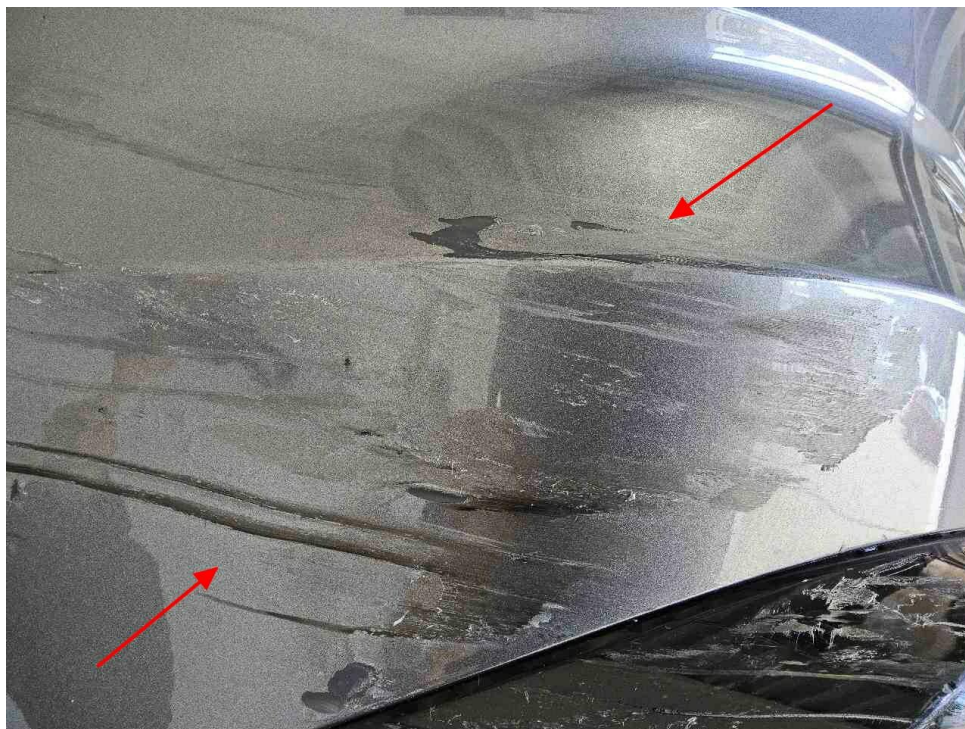
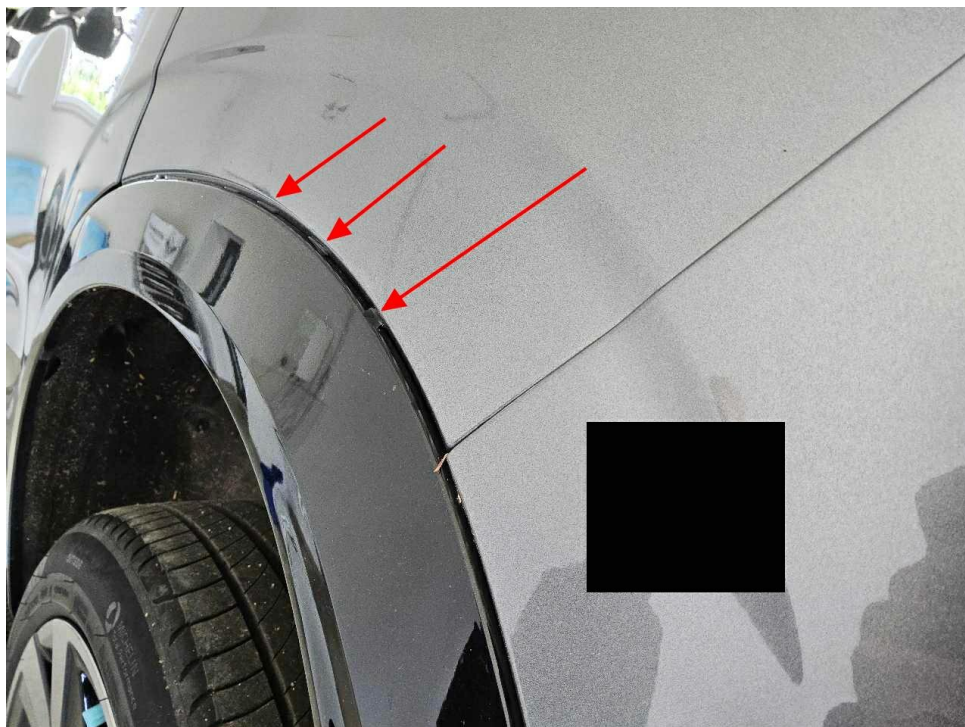
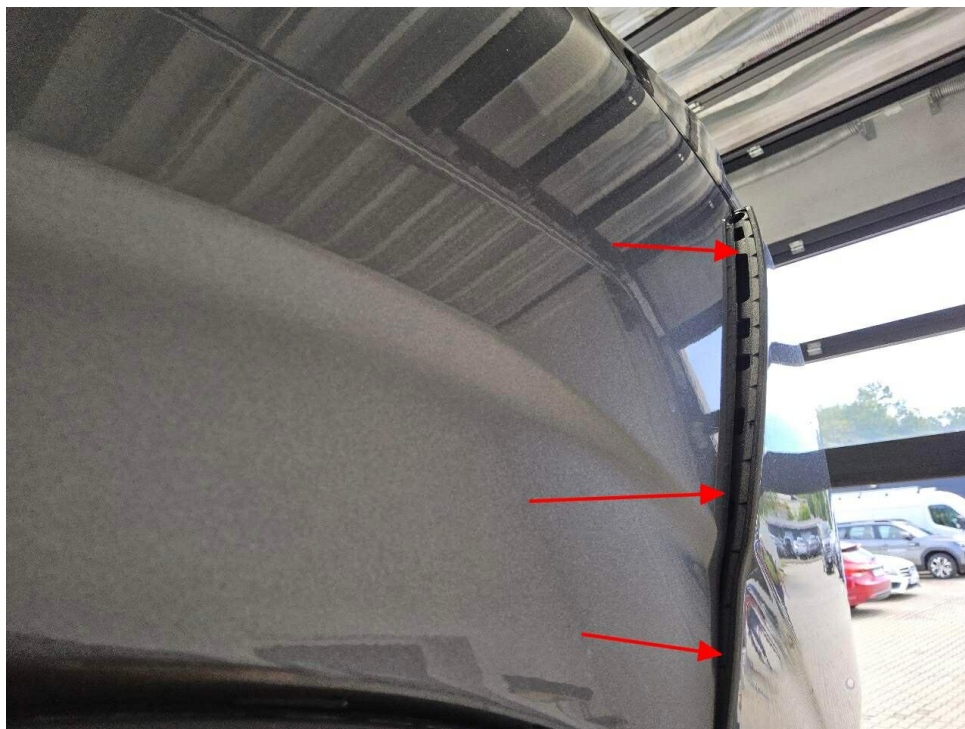
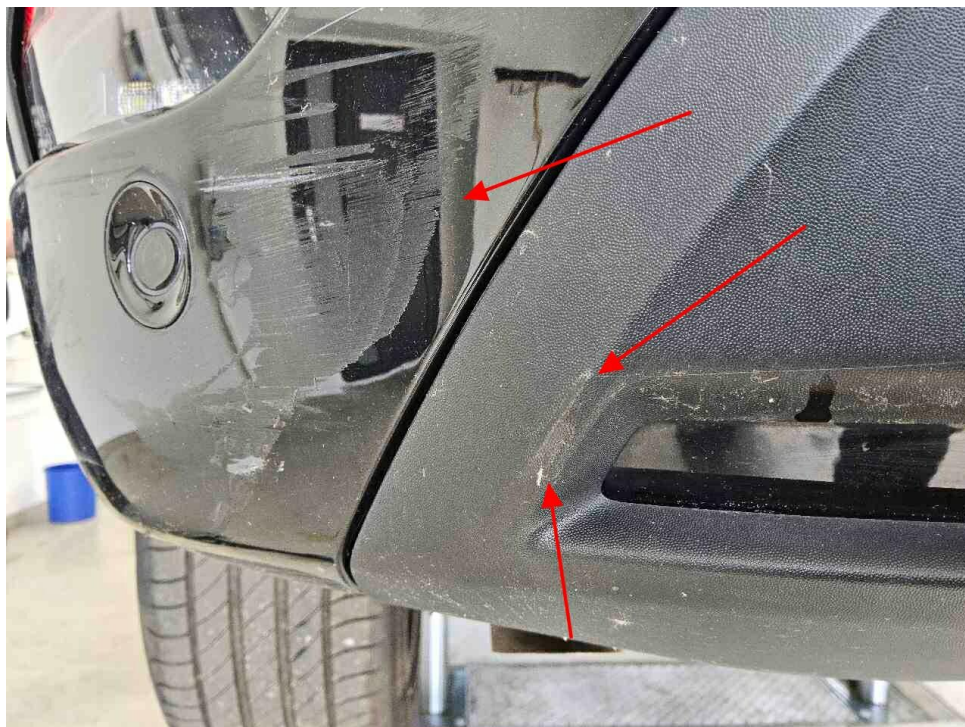
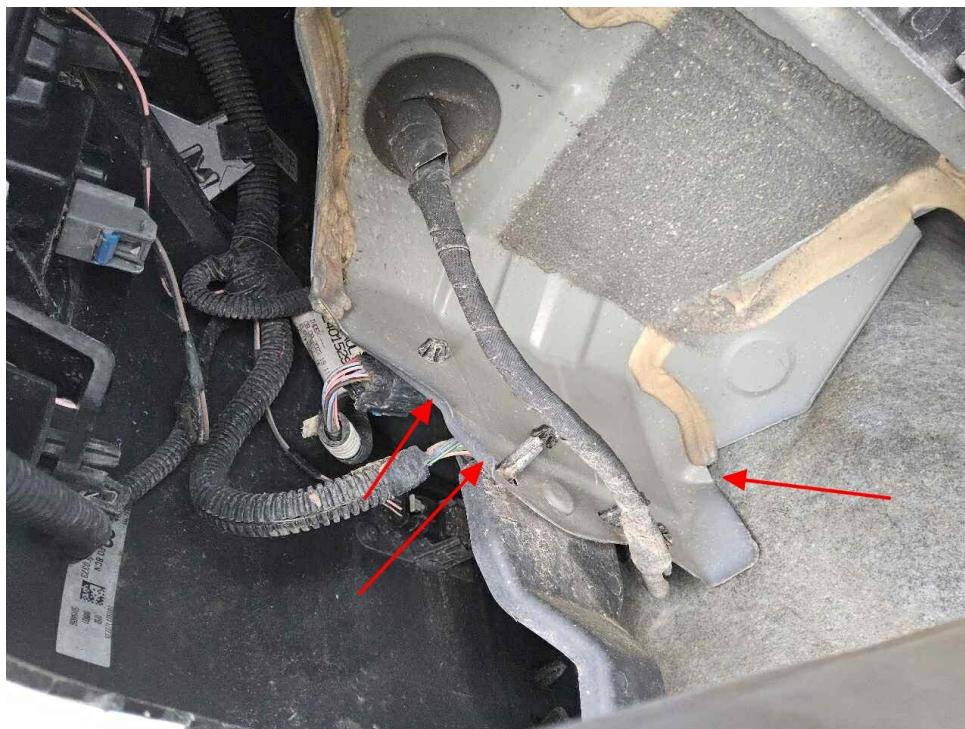
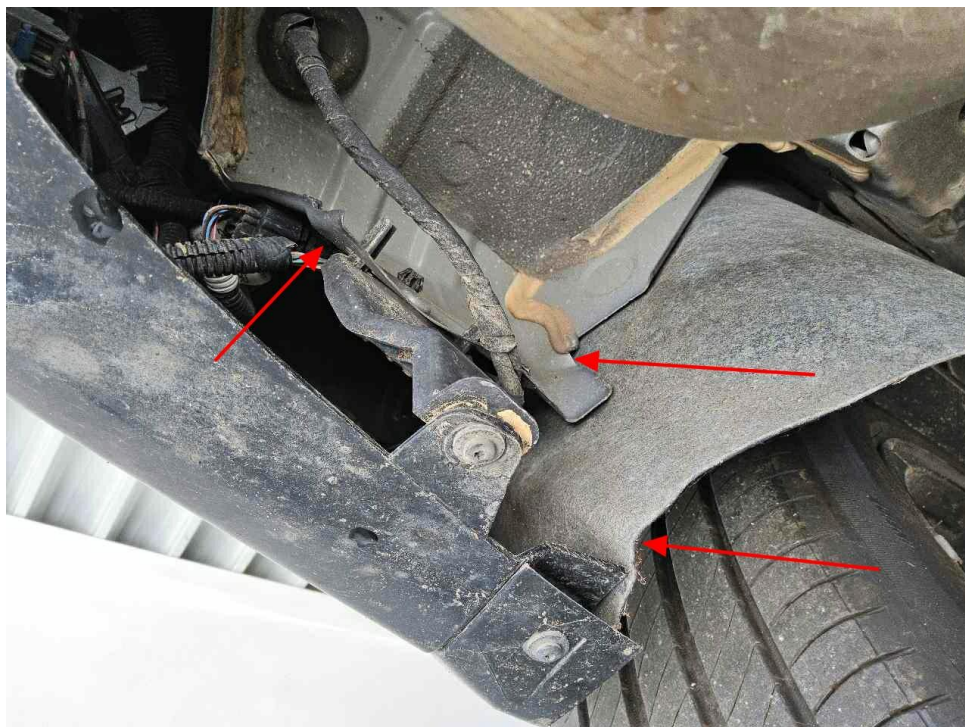
Bild 15 : Anfahrschaden hinten links

Bild 16 : Anfahrschaden hinten links

Bild 17 : Anfahrschaden hinten links

Bild 18 : Anfahrschaden hinten links

Bild 19 : Anfahrschaden hinten links

Bild 20 : Anfahrschaden hinten links

Bild 21 : Anfahrschaden hinten links

Bild 22 : Anfahrschaden hinten links

Das Fahrzeug weist zum Zeitpunkt der Besichtigung einen unreparierten Vorschaden hinten links auf. Eine Kalkulation (siehe notwendige Reparaturen) wurde erstellt, zur genauen Ermittlung der Schadenhöhe ist ein Gutachten erforderlich.

Die Wertminderung bezieht sich auf den vorhandenen Schaden hinten links nach der Reparatur.  
Die Ermittlung der merkantilen Wertminderung erfolgt unter Zugrundelegung des Netto- Veräußerungswertes des Nettoneupreises sowie der Netto-Reparaturkosten.

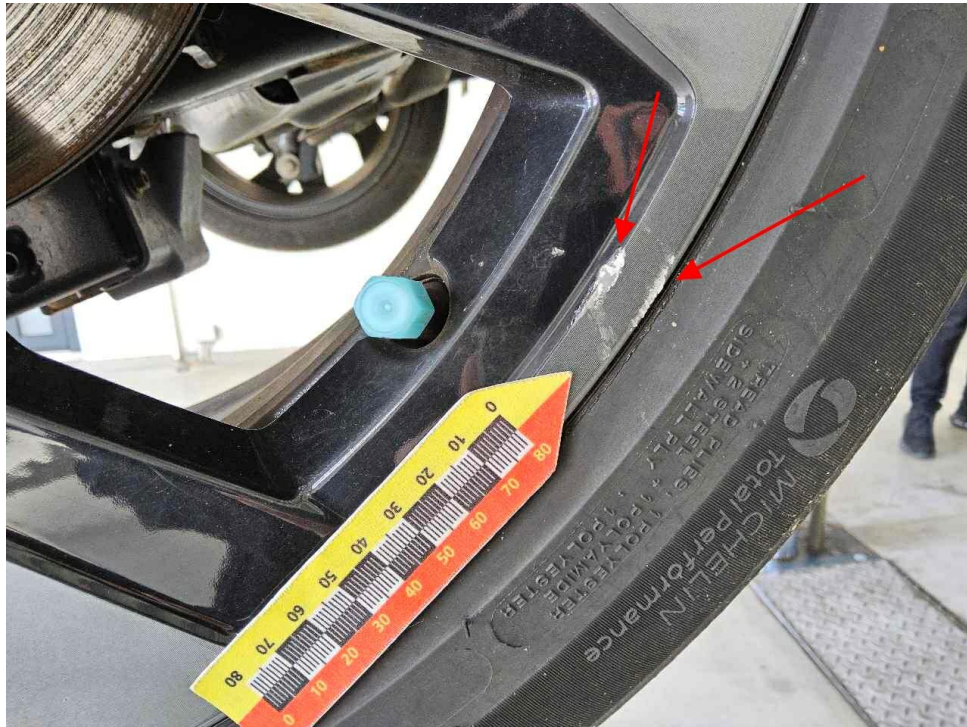
Bild 23 : Leichtmetallfelge hinten rechts zerschrammt mit Materialabtragung

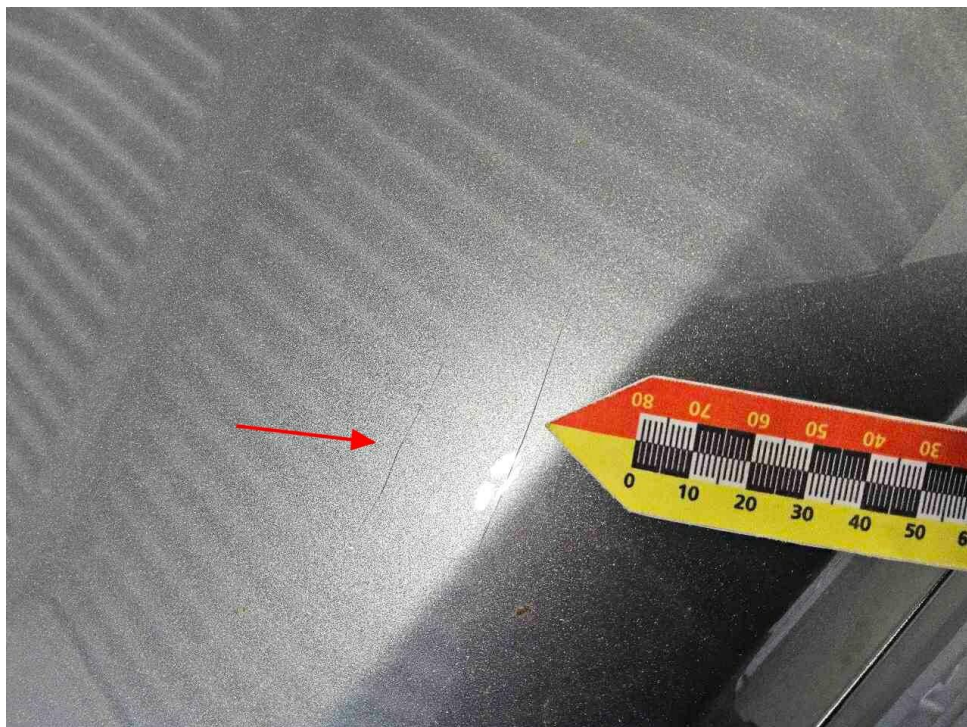
Bild 24 : Motorhaube zerkratzt, Polierversuch, Schadenerweiterung möglich
