Peugeot

2008 ALLURE PURETECH

TELAIO: VR3USHNS7SJ644563

Importo di riparazione stimato

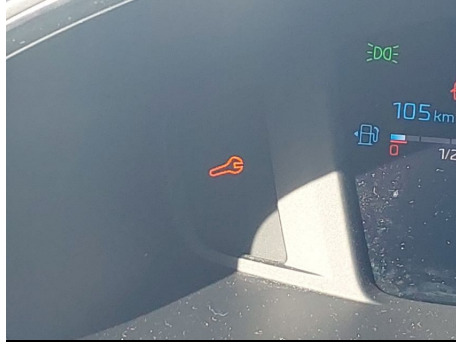
Indicatore di manutenzione / Mancante

#	Elemento	Danno	Operazione	importo netto
001	Indicatore di manutenzione	Mancante	Da realizzare	0,00 EUR

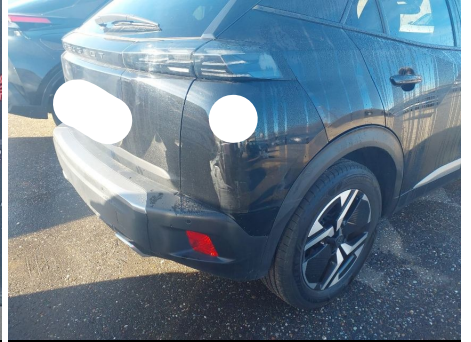
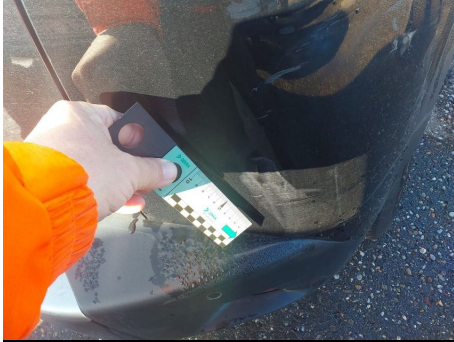
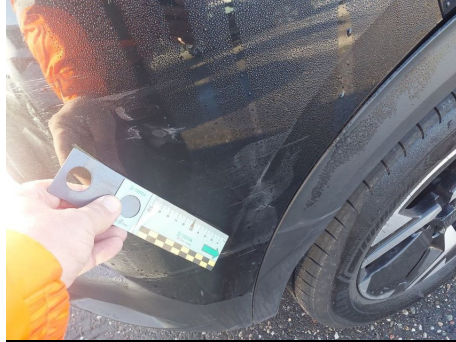
Paraurti / Posteriore Destro / Riga

-	-	-	
	Importo Carrozzeria	Importo Verniciatura	ImportoMaterialiDiConsumo	-
	-	-	-	
003	Paraurti / Posteriore Destro	Riga	Riparazione	IR
	Tempo Carrozzeria	Tempo Verniciatura	Importo ricambio	Forfait
	1,00 h	1,50 h	-	
	Importo Carrozzeria	Importo Verniciatura	ImportoMaterialiDiConsumo	-

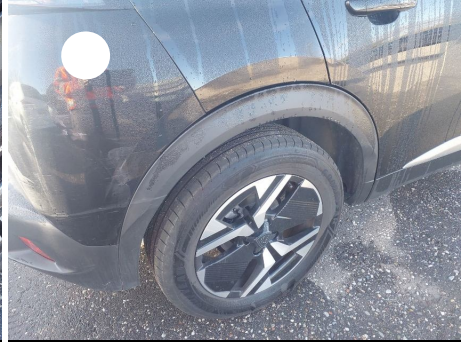
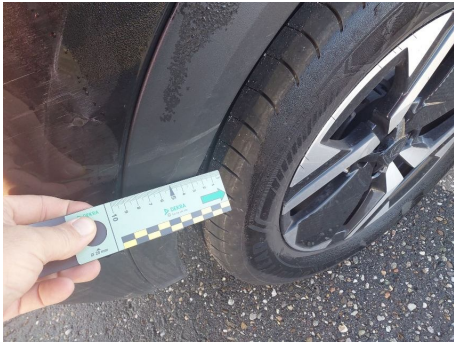
Modanatura parafrangito / Posteriore Destro / Riga

-	-	-	
004	Modanatura parafrango / Posteriore Destro Cromato : No	Riga	Sostituzione	JR
	Tempo Carrozzeria	Tempo Verniciatura	Importo ricambio	Forfait
	0,30 h	-	-	
	Importo Carrozzeria	Importo Verniciatura	ImportoMaterialiDiConsumo	-

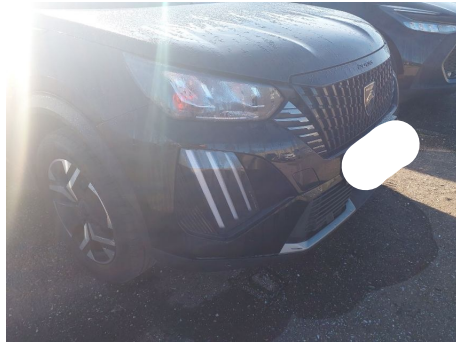
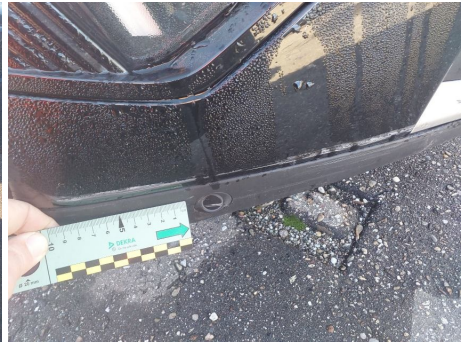
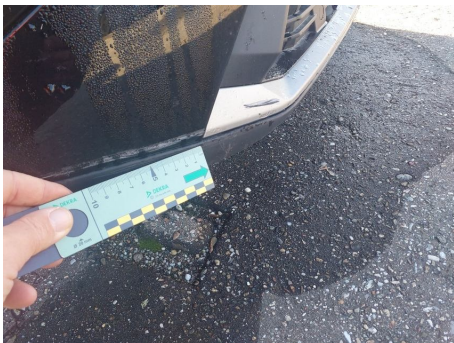
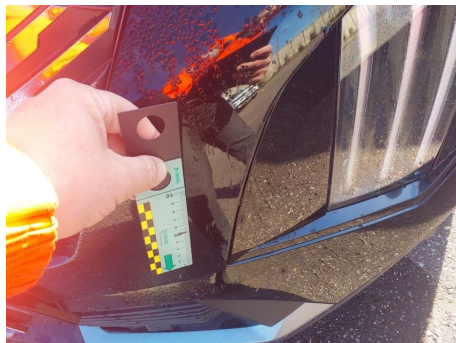
Paraurti / Anteriore / Riga

-	-	-	
005	Paraurti / Anteriore	Riga	Riparazione	IR
	Tempo Carrozzeria	Tempo Verniciatura	Importo ricambio	Forfait
	1,00 h	2,00 h	-	
	Importo Carrozzeria	Importo Verniciatura	ImportoMaterialiDiConsumo	-

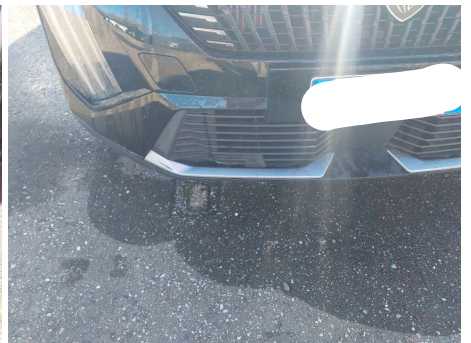
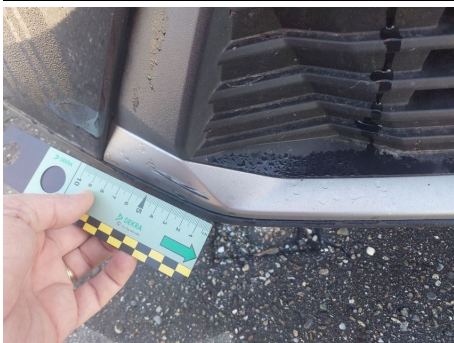
Modanatura paraurti / Anteriore Destro / Riga

-	-	-	
006	Modanatura paraurti / Anteriore Destro	Riga	Sostituzione	IR
	Tempo Carrozzeria	Tempo Verniciatura	Importo ricambio	Forfait
	-	-	-	
	Importo Carrozzeria	Importo Verniciatura	ImportoMaterialiDiConsumo	-

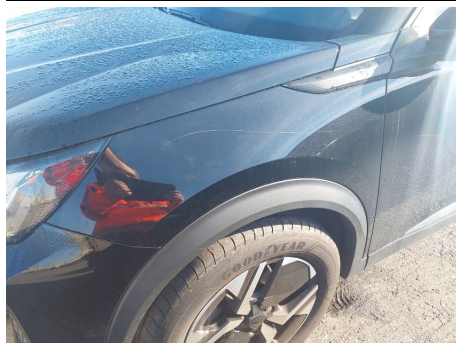
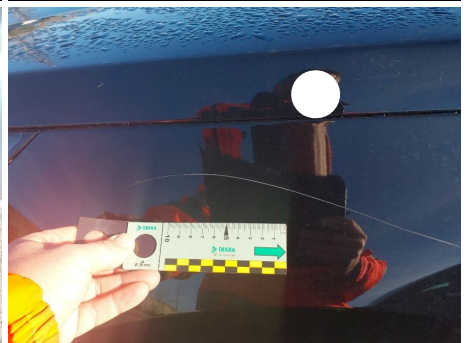
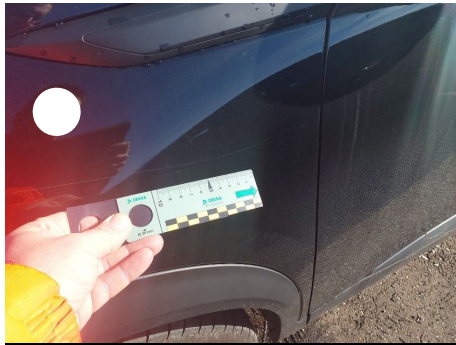
Parafrangito / Anteriore Sinistro / Riga

Parafango / Anteriore Sinistro / Riga

-	-	-	
007	Parafrango / Anteriore Sinistro	Riga	Riparazione	IR

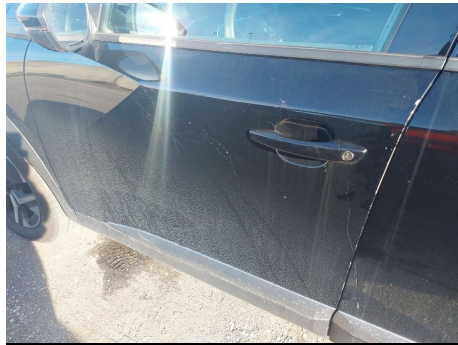
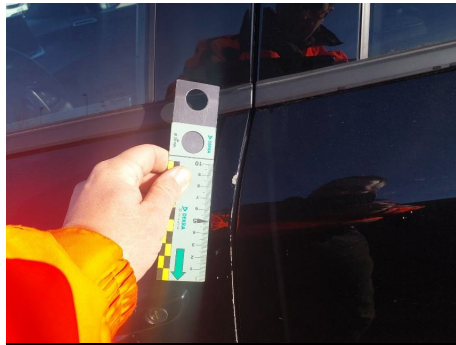
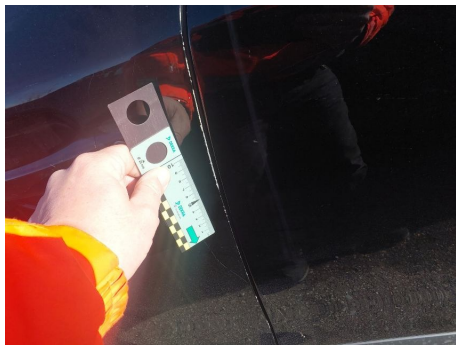
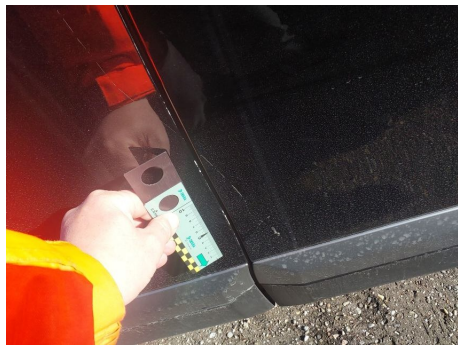
Porta / Anteriore Sinistro / Riga

Tempo Carrozzeria	Tempo Verniciatura	Importo ricambio	Forfait
	Importo Carrozzeria	Importo Verniciatura	ImportoMaterialiDiConsumo	
008	Porta / Anteriore Sinistro	Riga	Riparazione	
 	Tempo Carrozzeria	Tempo Verniciatura	Importo ricambio	Forfait
	Importo Carrozzeria	Importo Verniciatura	ImportoMaterialiDiConsumo
