Fahrzeugbeschreibung

W1K2132111B067678

Zustandsbericht

Inspection date: 15 Jun 2026
Protocol number: 46039454
Delivery date: 15 Jun 2026

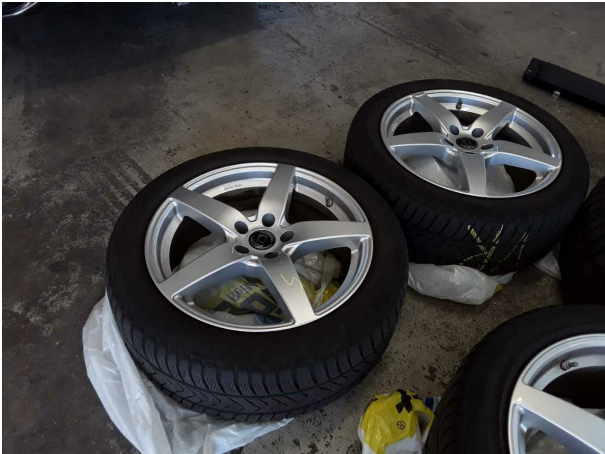
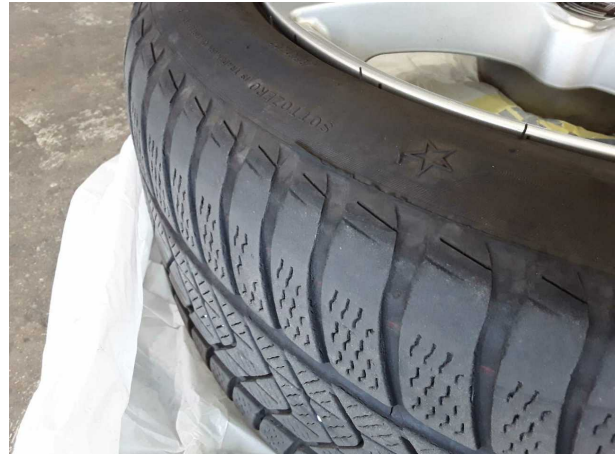
No.	Component group	Description
1	2nd wheel set	2 tyres (Seitlich abgefahren) - Worn - No deduction
2	Mudguard - left side	Mudguard - left side - dent(s) - Smooth repair work
3	Door - rear right side	Door - dent(s) - Smooth repair work
4	Vehicle glazing	Windscreen (Rissbildung) - Stone chips - Replace
5	Rear bumper	Rear bumper - Scratched - Repair and paint

Damage #1: 2nd wheel set: 2 tyres (Seitlich abgefahren) - Worn - No deduction

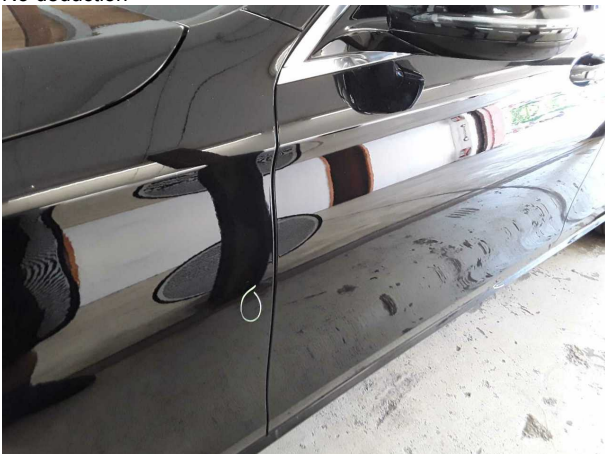
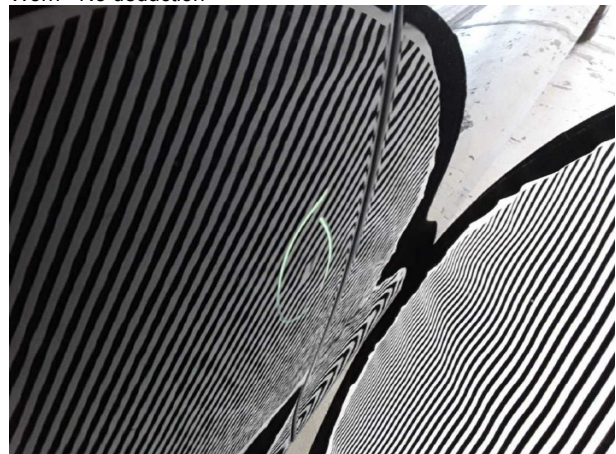
Damage #2: Mudguard - left side: Mudguard - left side - dent(s) - Smooth repair work

Damage #2: Mudguard - left side: Mudguard - left side - dent(... - Smooth repair work

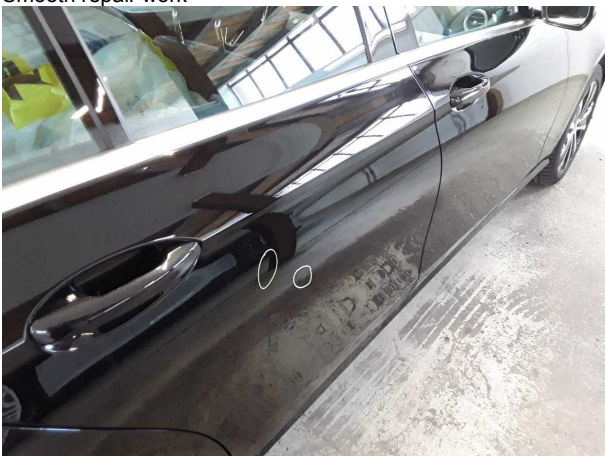
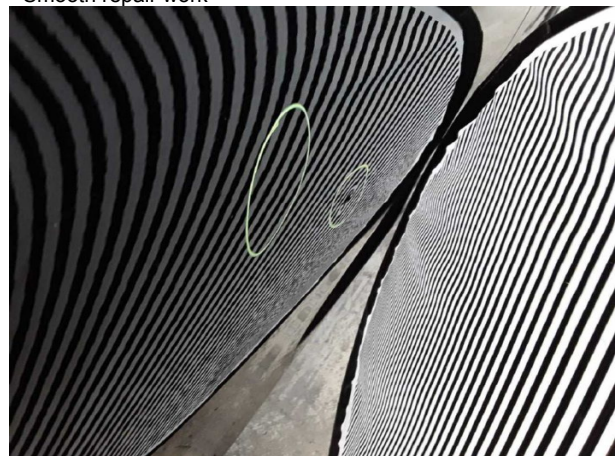
Damage #3: Door - rear right side: Door - dent(s) - Smooth repair work

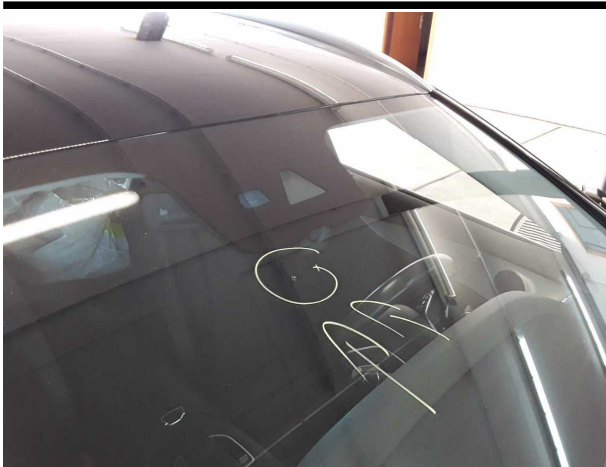
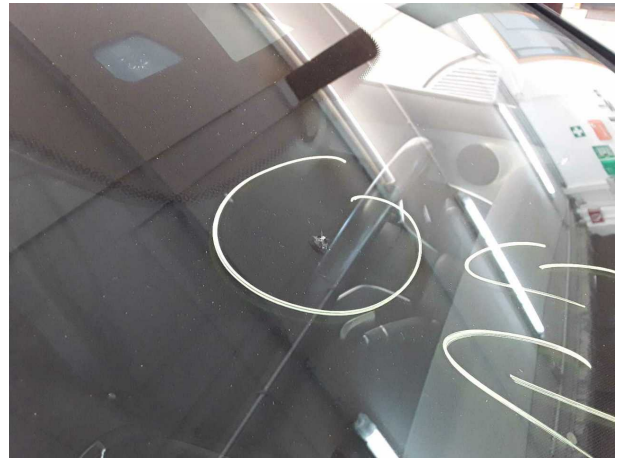
Damage #4: Vehicle glazing: Windscreen (Rissbildung) - Stone chips - Replace

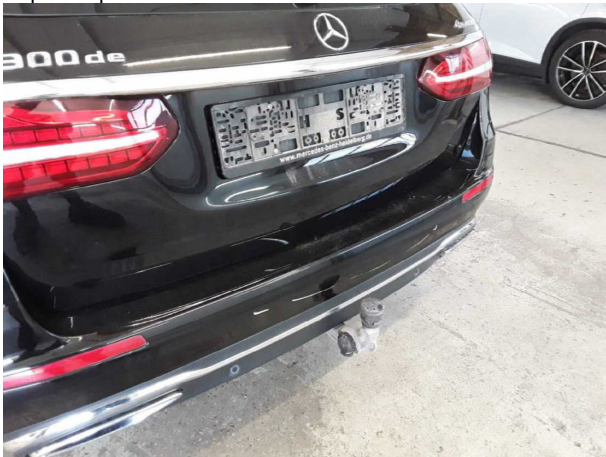
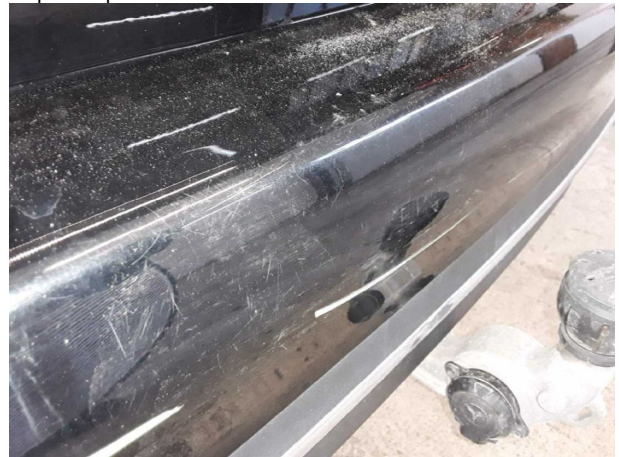
Damage #5: Rear bumper: Rear bumper - Scratched - Repair and paint

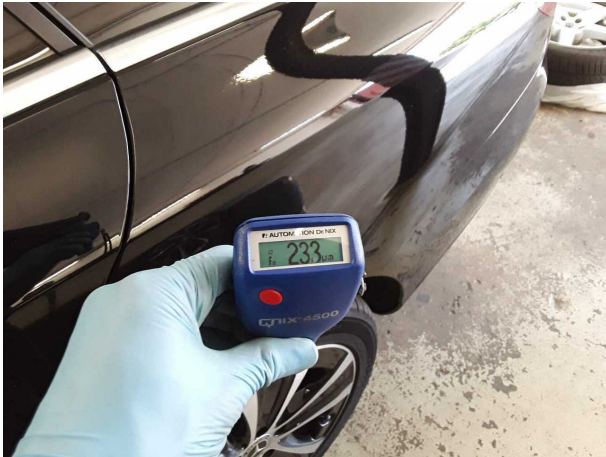
No.	Location
1	Side panel - rear left side, Door - rear left side, Door - front left side, Professionally carried out

Repainting 1: Side panel - rear left side, Door - rear left side, Door - front left side

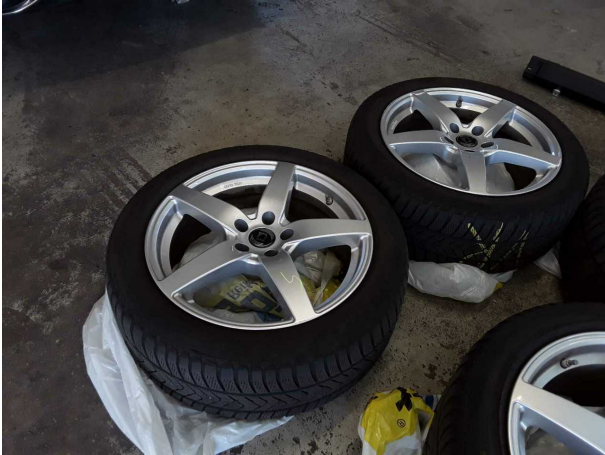
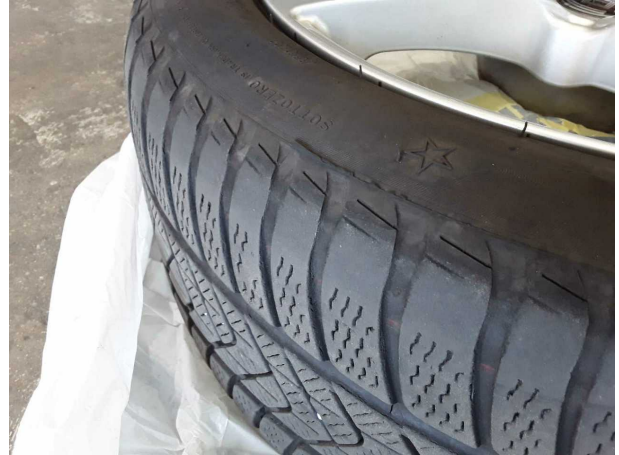
Nr.	Bauteilgruppe	Beschreibung
1	2.Radsatz	2 Reifen (Seitlich abgefahren) - verschlissen - kein Abzug
2	Kotflügel links	Kotflügel links - Delle(n) - sanft instandsetzen
3	Tür hinten rechts	Tür - Delle(n) - sanft instandsetzen
4	Verglasung	Frontscheibe (Rissbildung) - Steinschlag - erneuern
5	Stoßfänger hinten	Stoßfänger hinten - verkratzt / verschürft - instandsetzen und lackieren

Beschädigung #1: 2.Radsatz: 2 Reifen (Seitlich abgefahren) - verschlissen - kein Abzug

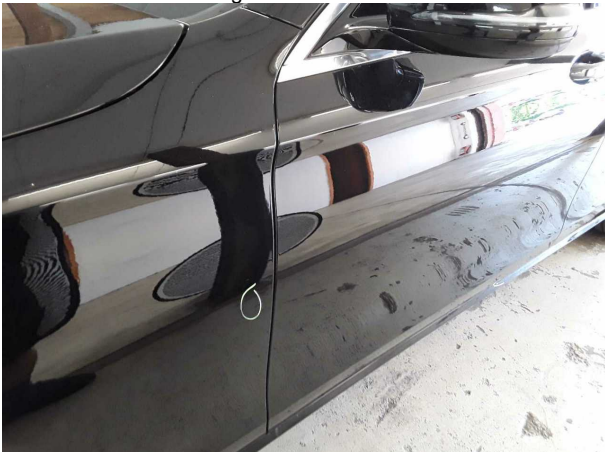
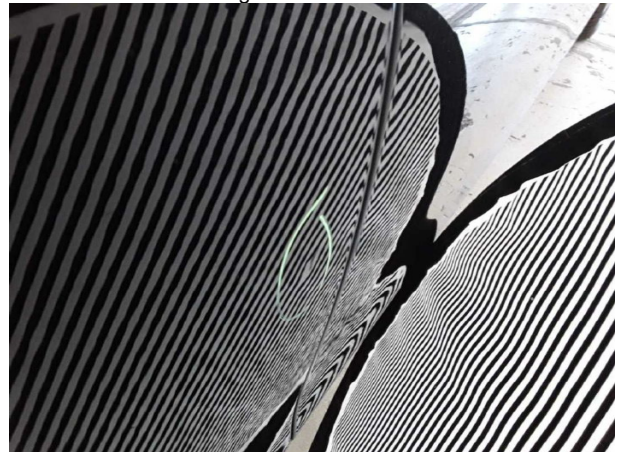
Beschädigung #2: Kotflügel links: Kotflügel links - Delle(n) - sanft instandsetzen

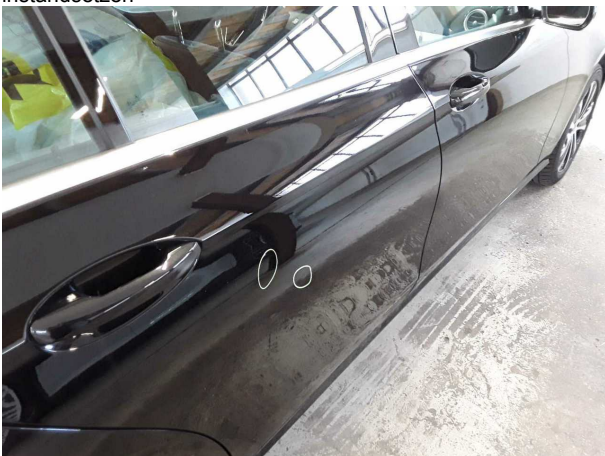
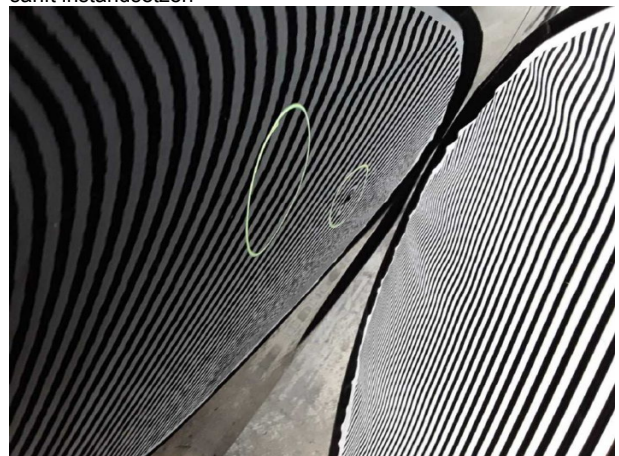
Beschädigung #3: Tür hinten rechts: Tür - Delle(n) - sanft instandsetzen

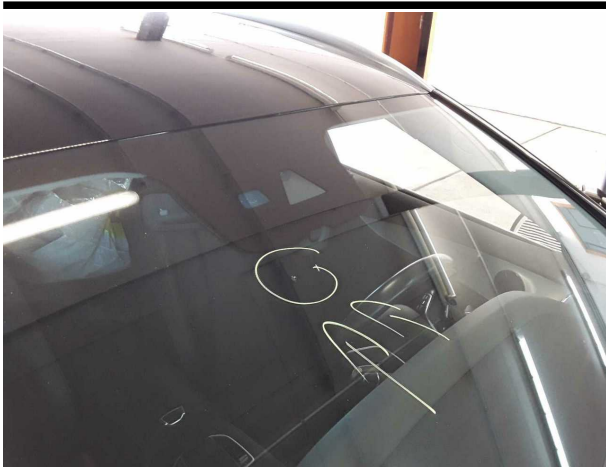
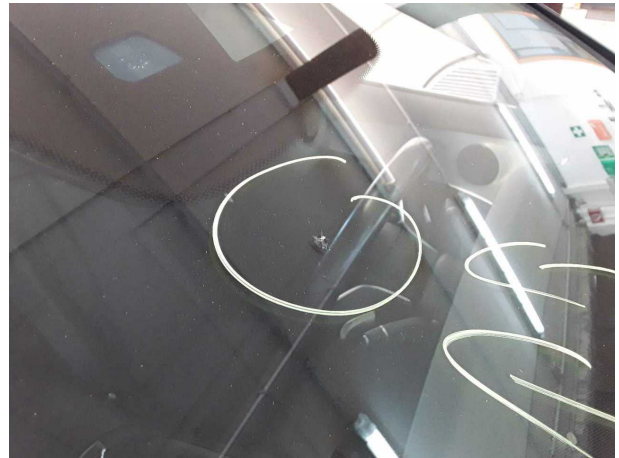
Beschädigung #4: Verglasung: Frontscheibe (Rissbildung) - Steinschlag - erneuern

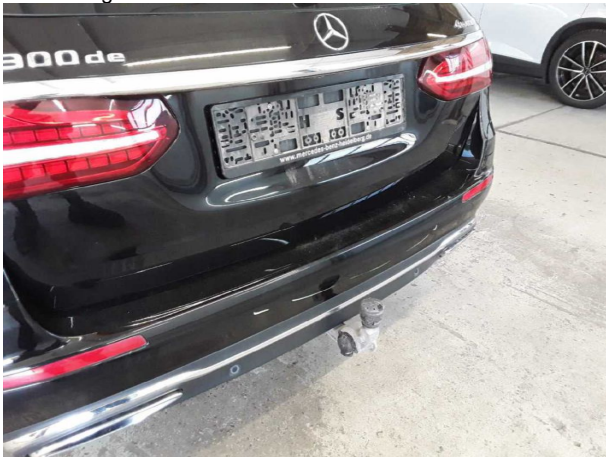
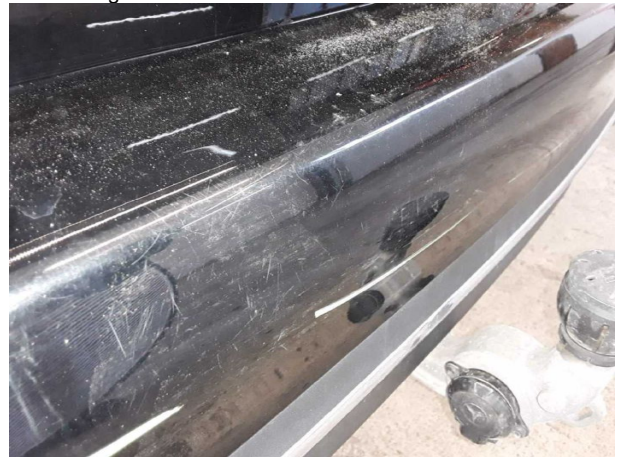
Beschädigung #5: Stossfänger hinten: Stossfänger hinten - verkratzt / verschürft - instandsetzen und lackieren

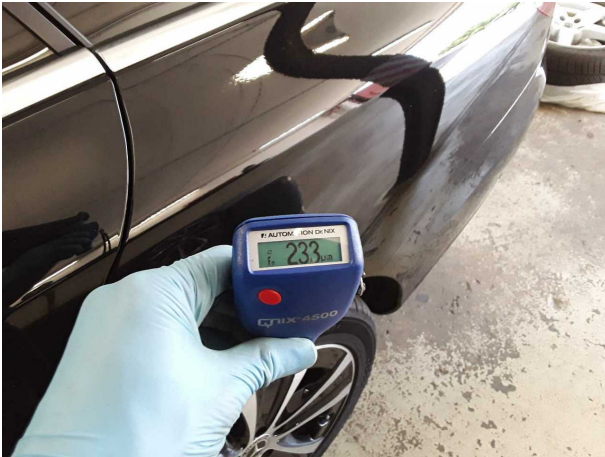
Nr.	Ort
1	Seitenwand links, Tür hinten links, Tür vorne links, fachgerecht ausgeführt

Nachlackierung 1: Seitenwand links, Tür hinten links, Tür vorne links
