# Zustandsbericht / Minderwertgutachten

Auftraggeber Mobilize Financial Services, eine Marke der RCI Banque S.A., Niederlassung  
Deutschland, Jagenbergstr. 1, 41468 Neuss  
Besichtigung 02.03.2026

| Hersteller | Renault | Typ / Verkaufsbez. | Austral (07.2022->) / Austral |

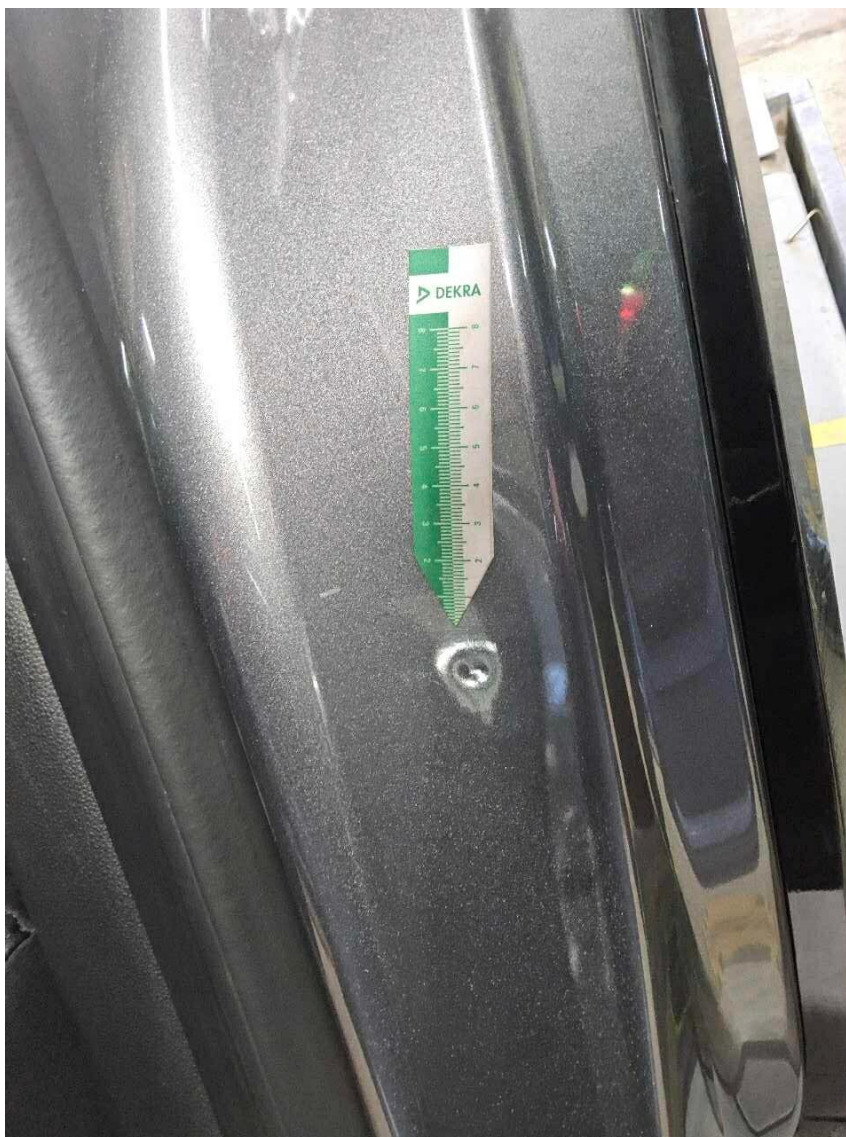
Bild 10 : Tür hinten links Einstieg, eingedellt, smart repair

1. Türeinstieg vorne rechts Zierleiste mehrfach eingedellt, erneuern (Bild 15)
2. Leichtmetallfelge vorne links zerkratzt, optischer Minderwert,
3. Leichtmetallfelge vorne rechts mehrfach verschrammt, erneuern
4. Tür hinten rechts Einstieg, eingedellt, smart repair (Bild 12)
5. Tür hinten links Einstieg, eingedellt, smart repair (Bild 10)

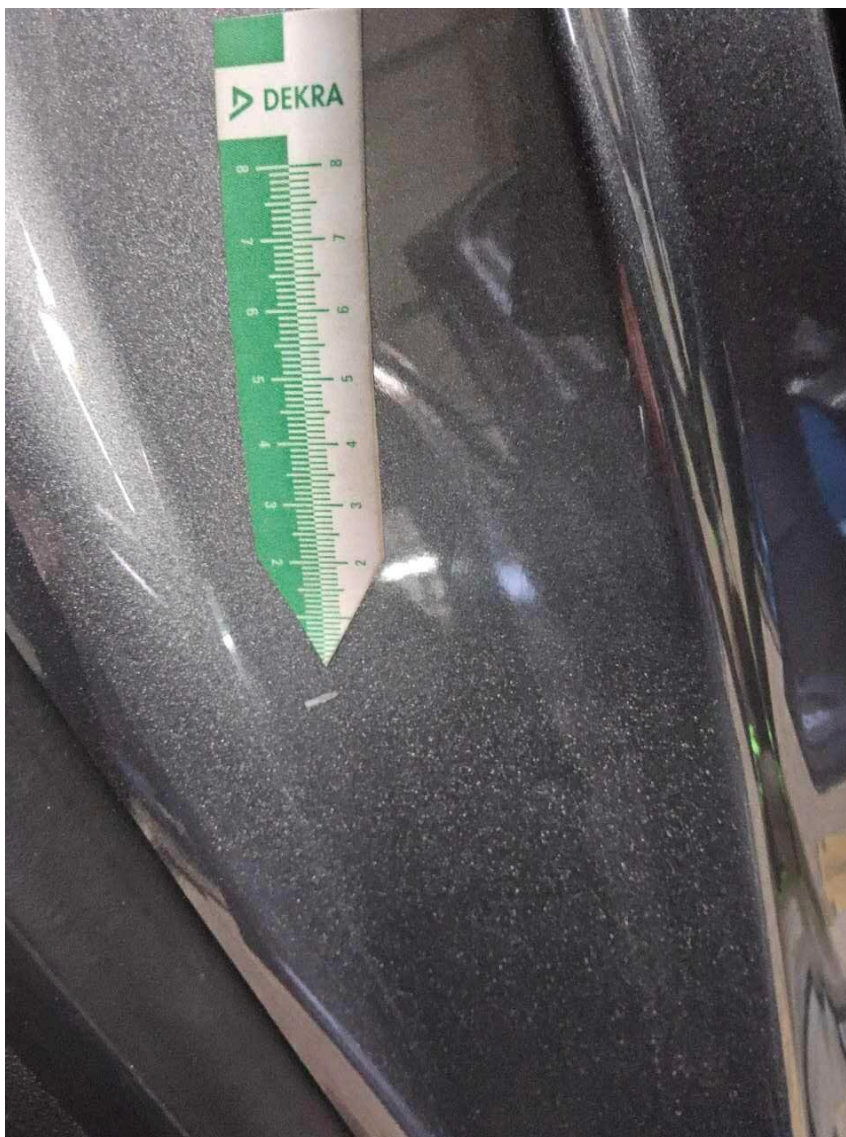
Bild 11 : Tür hinten links Einstieg, zerkratzt, smart repair

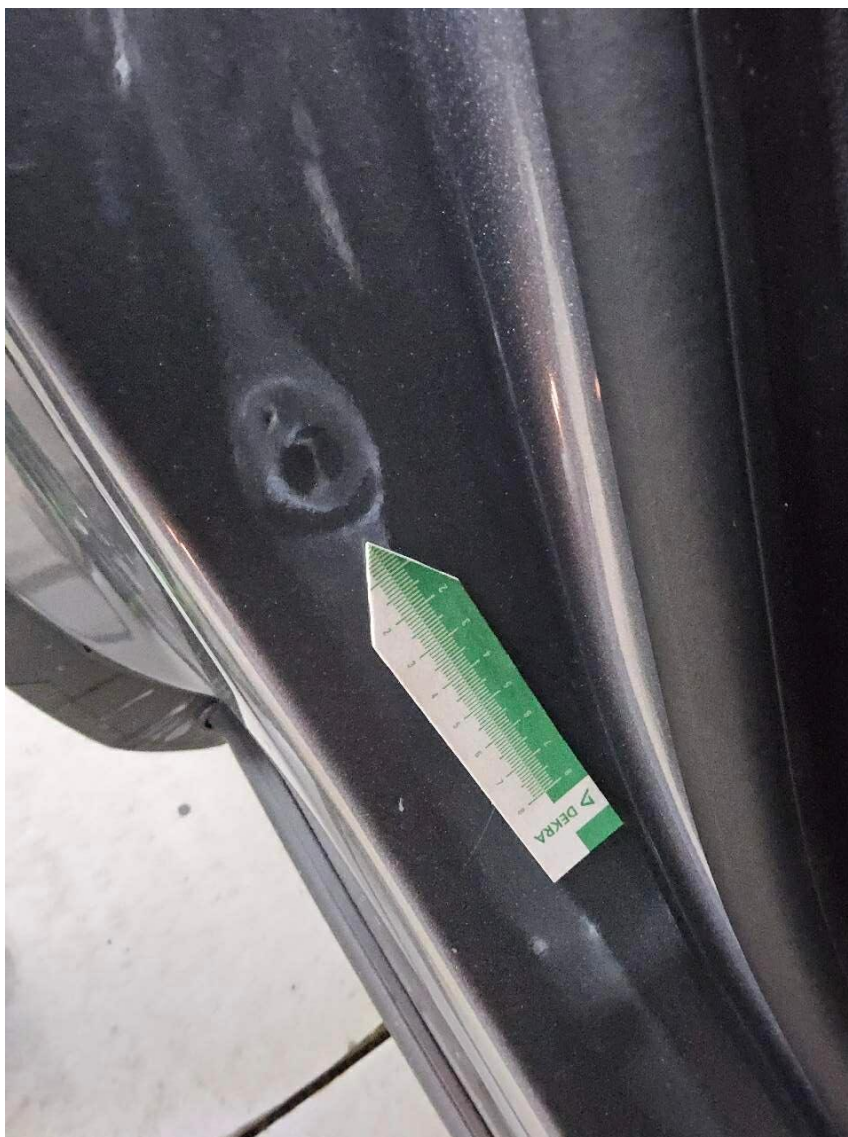
Bild 12 : Tür hinten rechts Einstieg, eingedellt, smart repair

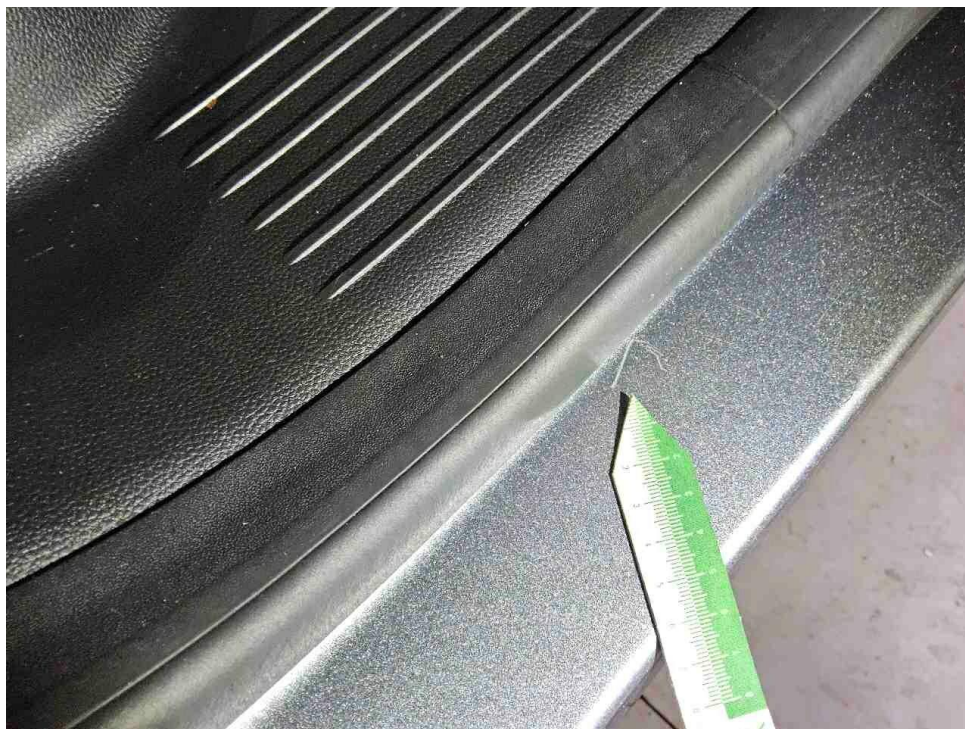
Bild 13 : Tür hinten rechts Einstieg, zerkratzt, smart repair

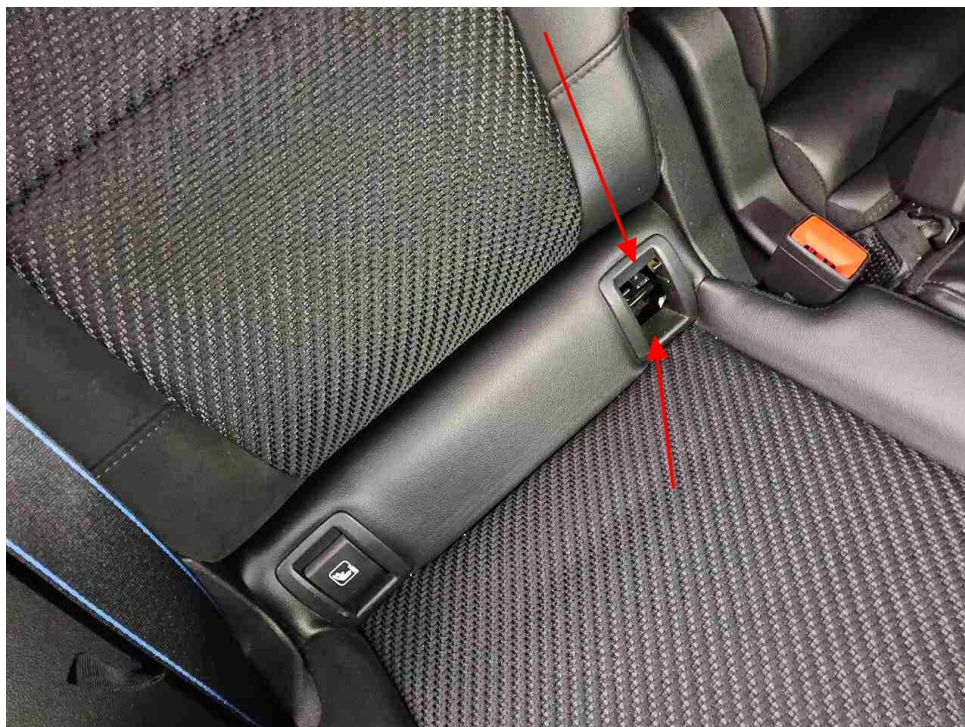
Bild 14 : Sitz hinten rechts Isofix Abdeckung links fehlt

1. Sitz hinten rechts Isofix Abdeckung links fehlt

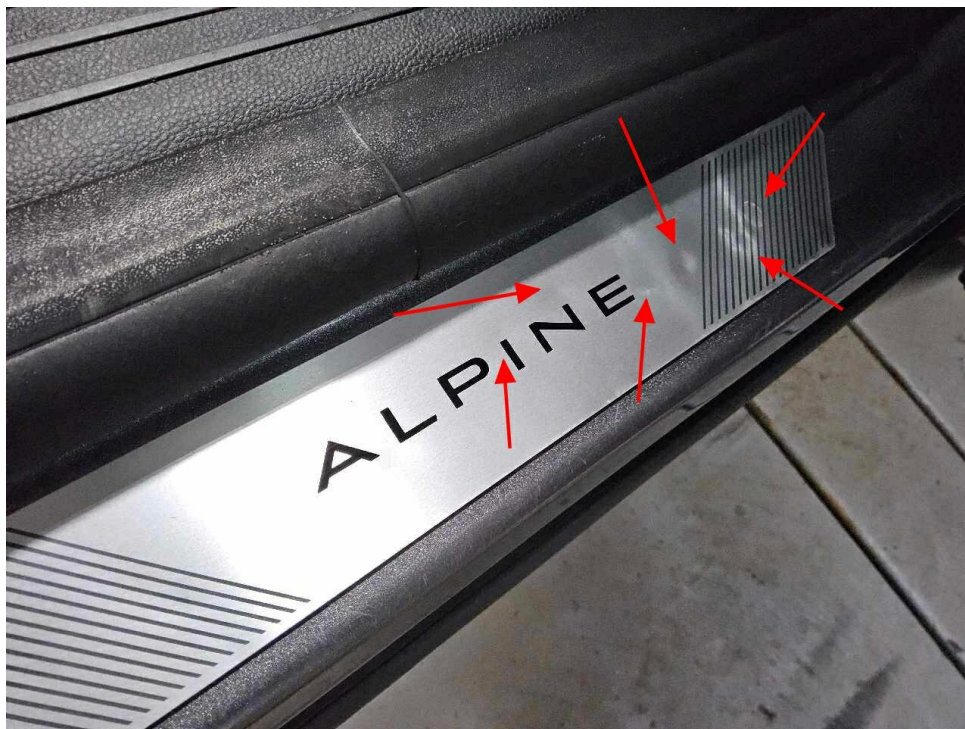
Bild 15 : Türeinstieg vorne rechts Zierleiste mehrfach eingedellt

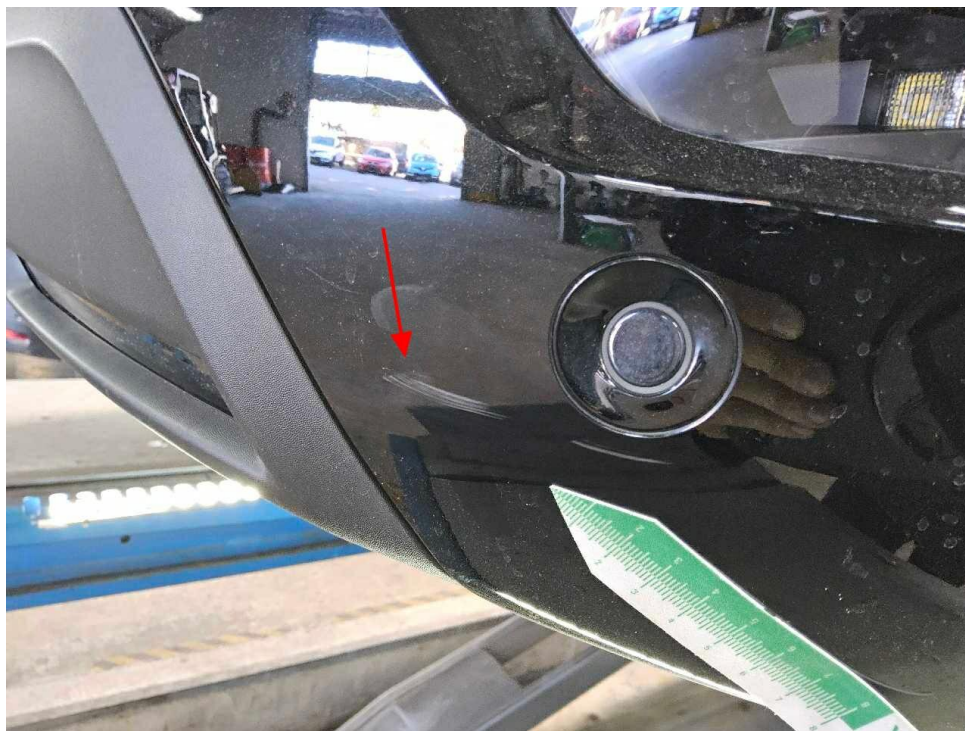
Bild 16 : Stoßfänger hinten Spoiler zerkratzt, Polierversuch Schadenerweiterung möglich

Türeinstieg vorne links Zierleiste leicht eingedellt,  
Türeinstieg vorne rechts zerkratzt, polieren  
Motor oberhalb leicht ölfeucht, prüfen und Befund festlegen, Schadenerweiterung möglich  
Stoßfänger hinten Spoiler zerkratzt,  
Polierversuch Schadenerweiterung möglich,

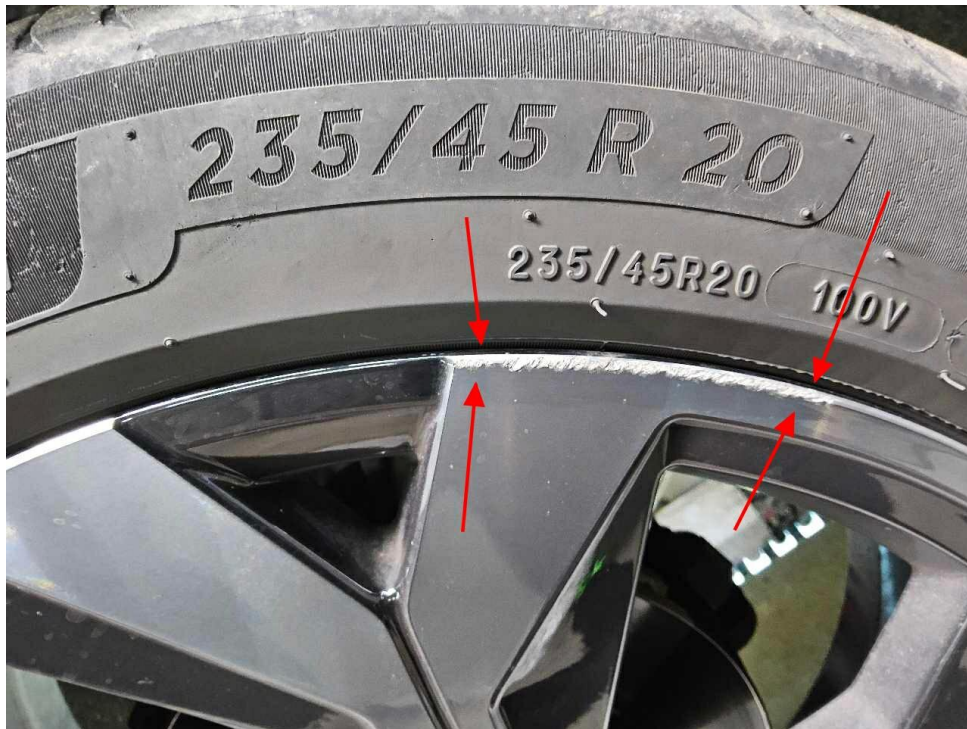
Bild 17 : Leichtmetallfelge vorne links zerkratzt

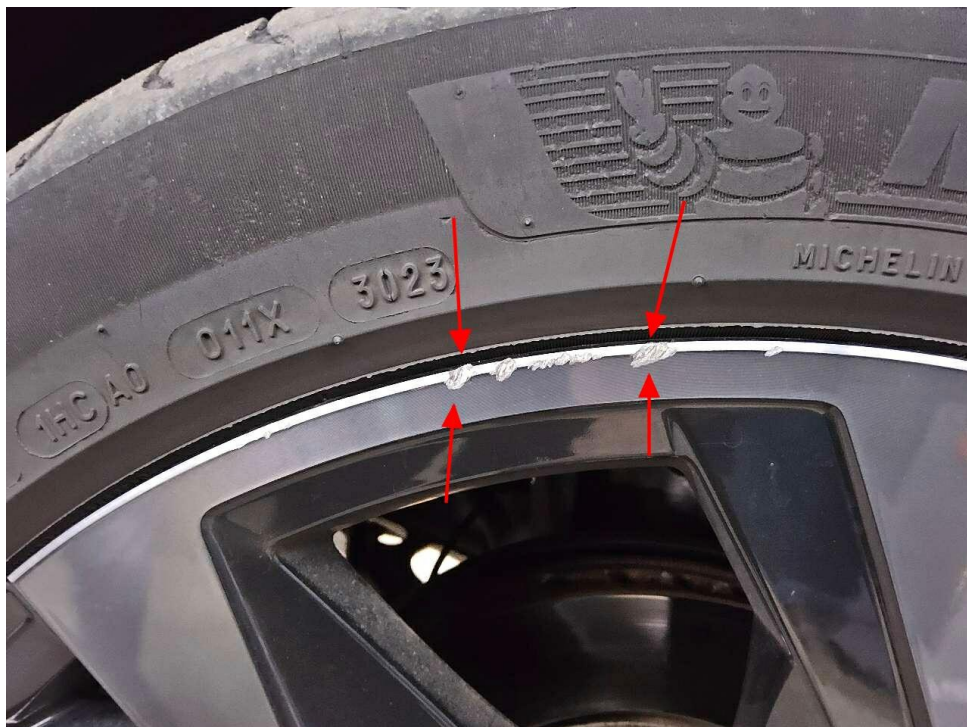
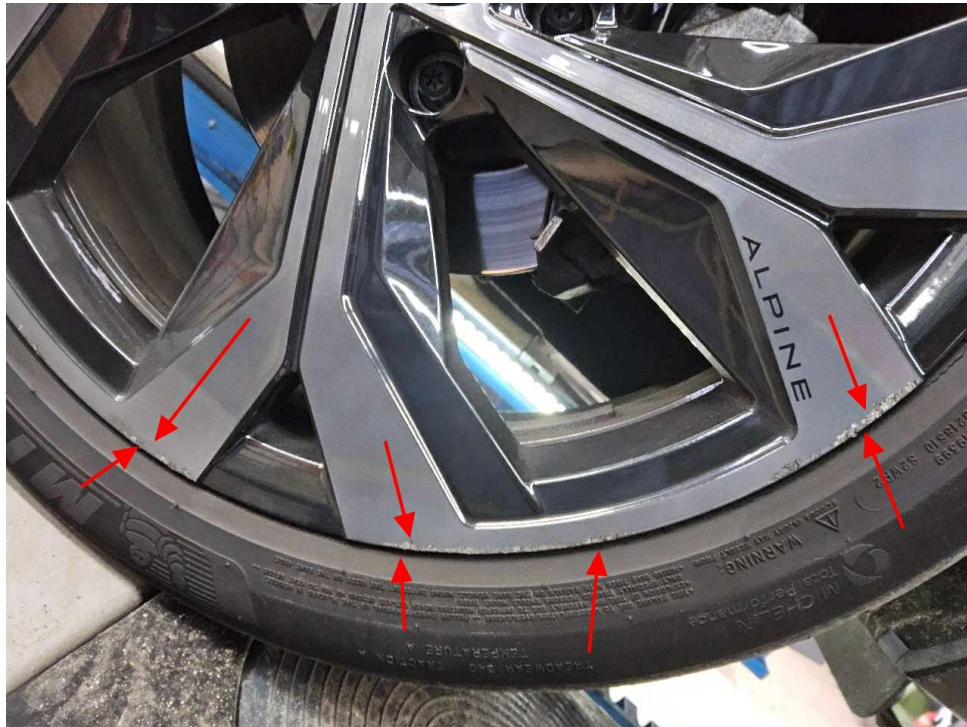
Bild 18 : Leichtmetallfelge vorne rechts mehrfach verschrammt

Bild 19 : Leichtmetallfelge vorne rechts mehrfach verschrammt
