Hüsches Gruppe®  
Die Gutachter

## Zustandsbericht

| Berichtsnummer : | 0000000937545-DE926 | | |

#### Kia Ceed Sportswagon (CD)(2018->2025) Plug-in Hybrid Spirit

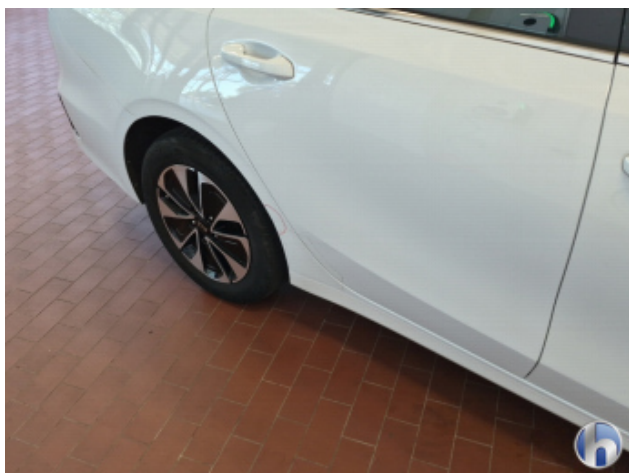
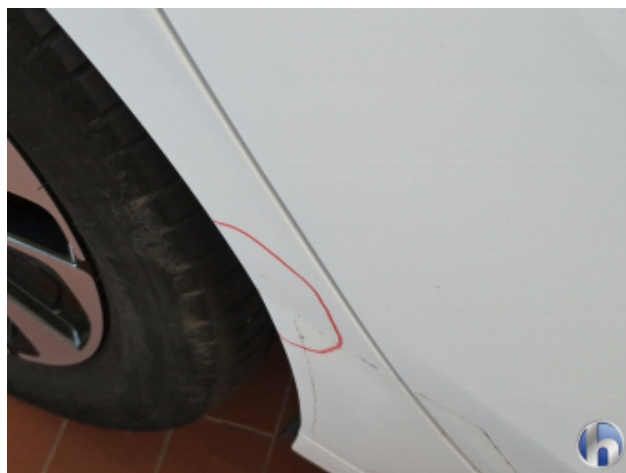
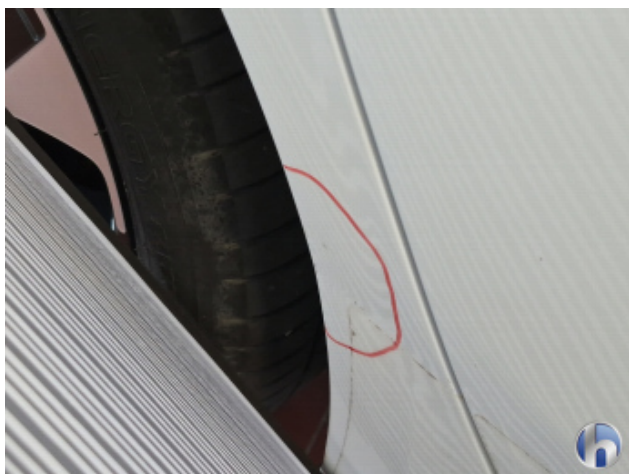
| | Bauteil | Schaden | Rep.-Art |
|---|---|---|---|
| 1. | Seitenwand - Hinten -<br>Rechts | 1 Delle | Sanft Instandsetzen |

1. Seitenwand - Hinten - Rechts  
**1 Delle - Sanft Instandsetzen**
