**Kennzeichen**

**Vorgang**

**Zusammenfassu**

| Marke | CITROEN | Typ / Verkaufsbez. | C5 X Feel Pack |

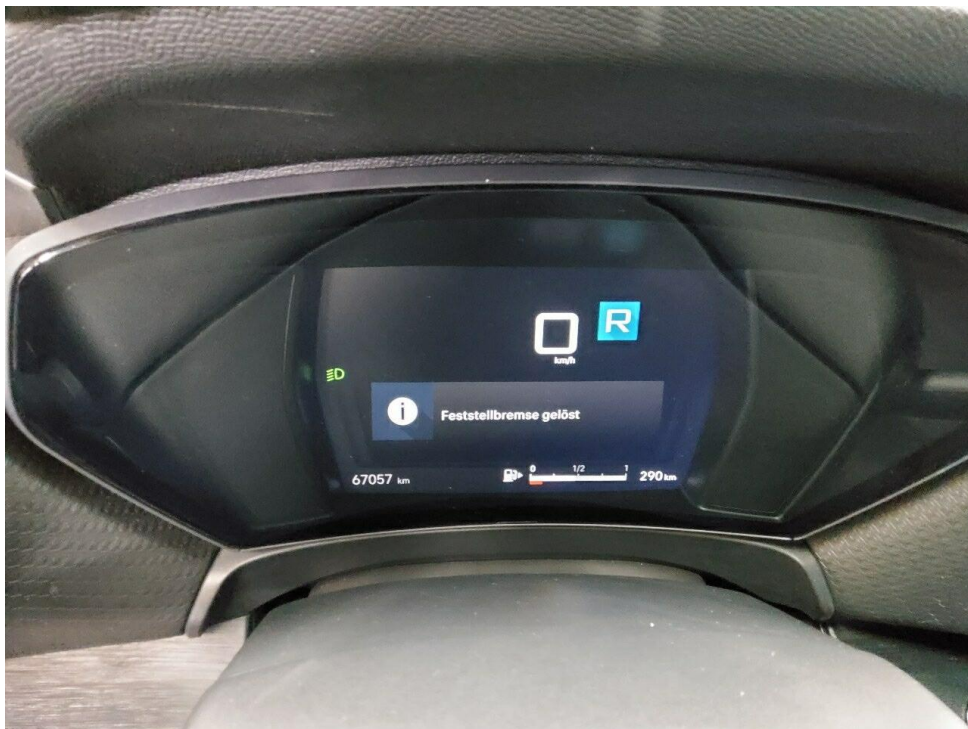
Bild 4 : Kombiinstrument (betriebsbereit) mit Km-Stand

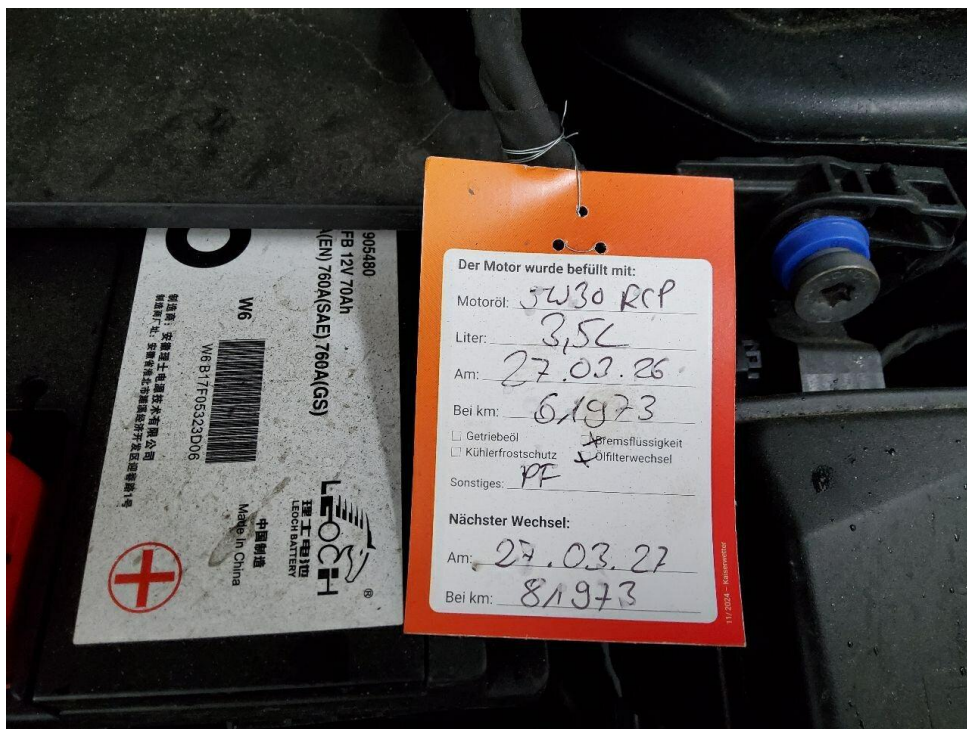
Wartungsnachweis: digital  
 letzte Wartung: am 27.03.2026 bei Kilometerstand 61.973  
 bis Wartung verbleiben: 17.000 km (zum Besichtigungszeitpunkt)

Bild 6 :      Wartungsnachweis

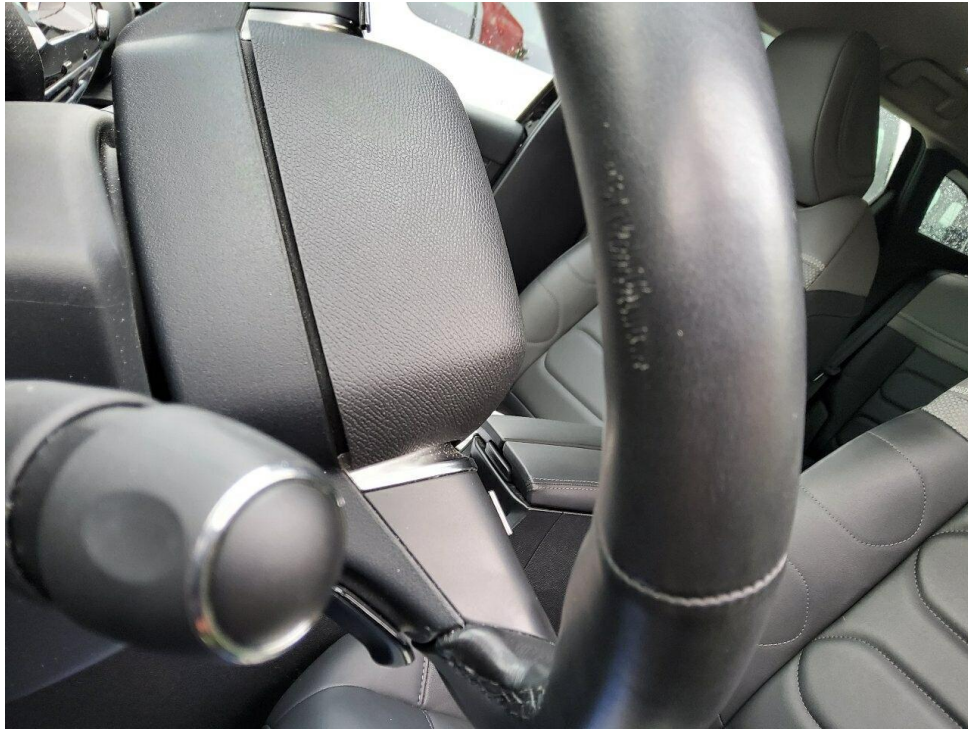
| Bezeichnung des Schadens / Rep.-Weg | Rep.Kost | | Anrechn. | Minderwert in EUR | |
|---|---|---|---|---|---|
| 1. Lenkrad verkratzt, smart repair (Bild 7) | 100,84 | 120 | voll | -100,84 | -120 |

Bild 7 : Lenkrad verkratzt

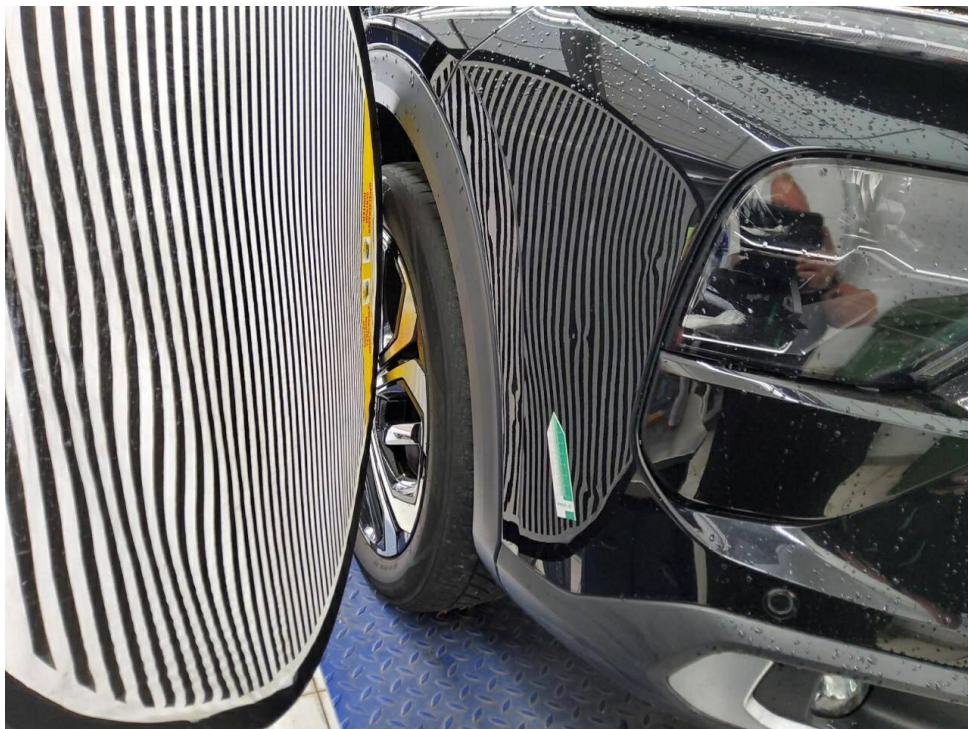
| Bezeichnung des Schadens / Rep.-Weg | Rep.Kost | | Anrechn. | Minderwert in EUR | |
|---|---|---|---|---|---|
| 2. Stoßfänger vorne, deformiert, erneuern (Bild 8) | 1.145,38 | 1.363 | anteilig | -400,84 | -477 |

Bild 8 : Stoßfänger vorne, deformiert, erneuern

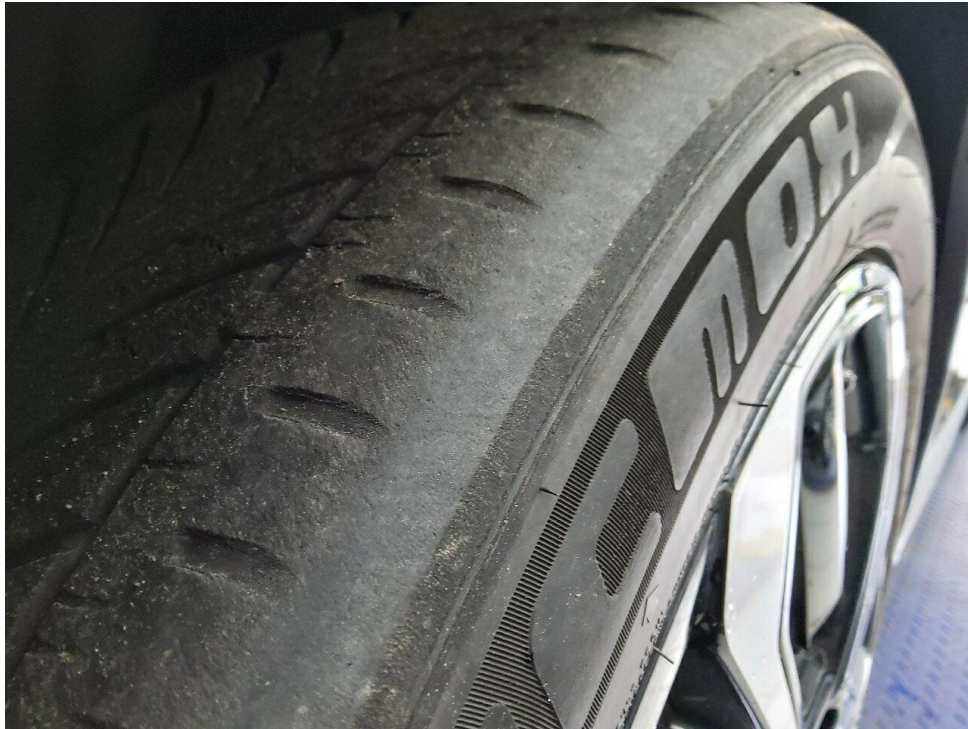
Bild 9 : Achse 1, Reifen Links 1

| Achse | Reifenbezeichnung | Hersteller/Typ | Art | Profiltiefe |
|---|---|---|---|---|
| 1 links | 205 / 55 R 19 97 W | Tracmax / Allseason | A / S | 0 mm |

| | Profiltiefe | Art | in EUR | |
|---|---|---|---|---|
| vorne links | 0 mm | AS | -121,01 | -144,00 |

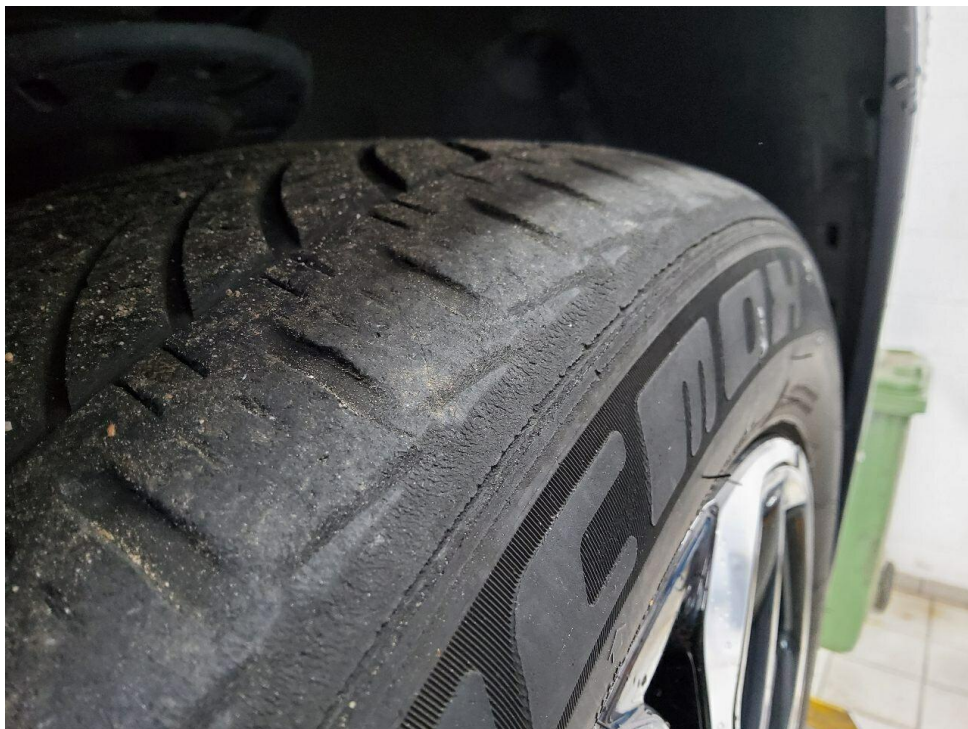
Bild 10 : Achse 1, Reifen Rechts 1

| Achse | Reifenbezeichnung | Hersteller/Typ | Art | Profiltiefe |
|---|---|---|---|---|
| rechts | 205 / 55 R 19 97 W | Tracmax / Allseason | A / S | 0 mm |

| | Profiltiefe | Art | in EUR | |
|---|---|---|---|---|
| vorne rechts | 0 mm | AS | -121,01 | -144,00 |
