## Zustandsbericht / Minderwertgutachten

**Kennzeichen**
**M SP3393**
**FIN**
**TMB1R7NUXN5033533**

| Typ / Verkaufsbez. | Karoq (NU)(2017->) / Karoq | Aufbauart | Kombi |

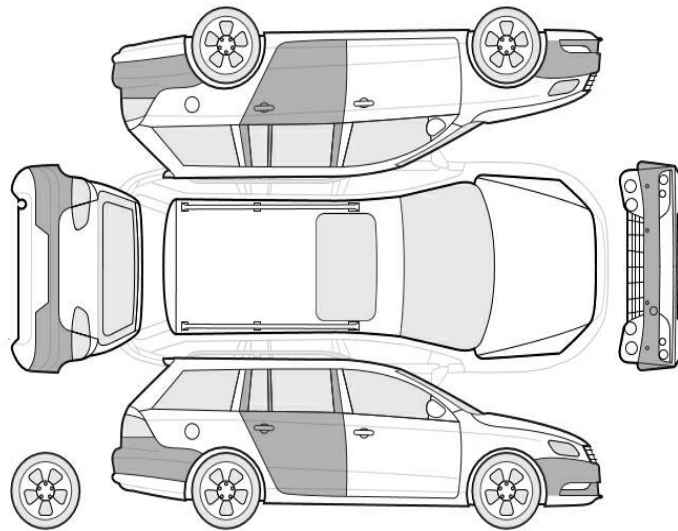
Tür hinten links Einstieg Lackierung,  
verschrammt, Gebrauchsspur  
Tür hinten rechts Einstieg Lackierung,  
verschrammt, Gebrauchsspur  
Stoßfänger vorne Lackierung, viele  
Steinschläge, Gebrauchsspur  
Stoßfänger hinten Lackierung, verschrammt,  
polieren (Bild 13)

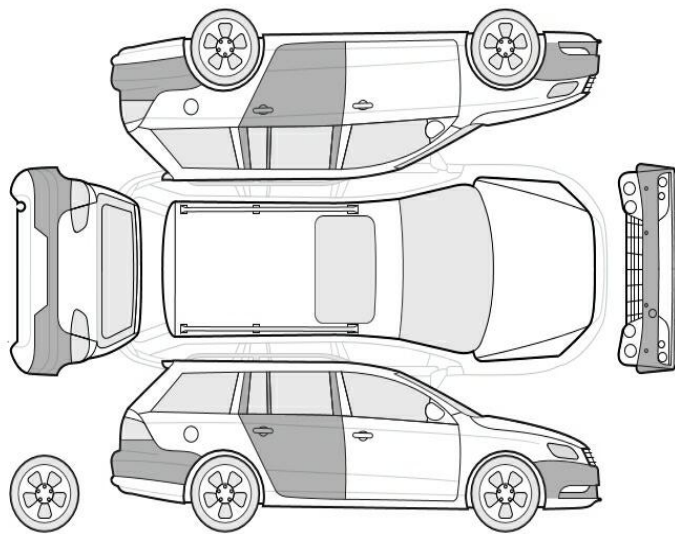
Tür hinten links Einstieg Lackierung,  
verschrammt, Gebrauchsspur  
Tür hinten rechts Einstieg Lackierung,  
verschrammt, Gebrauchsspur  
Stoßfänger vorne Lackierung, viele  
Steinschläge, Gebrauchsspur  
Stoßfänger hinten Lackierung, verschrammt,  
polieren (Bild 13)

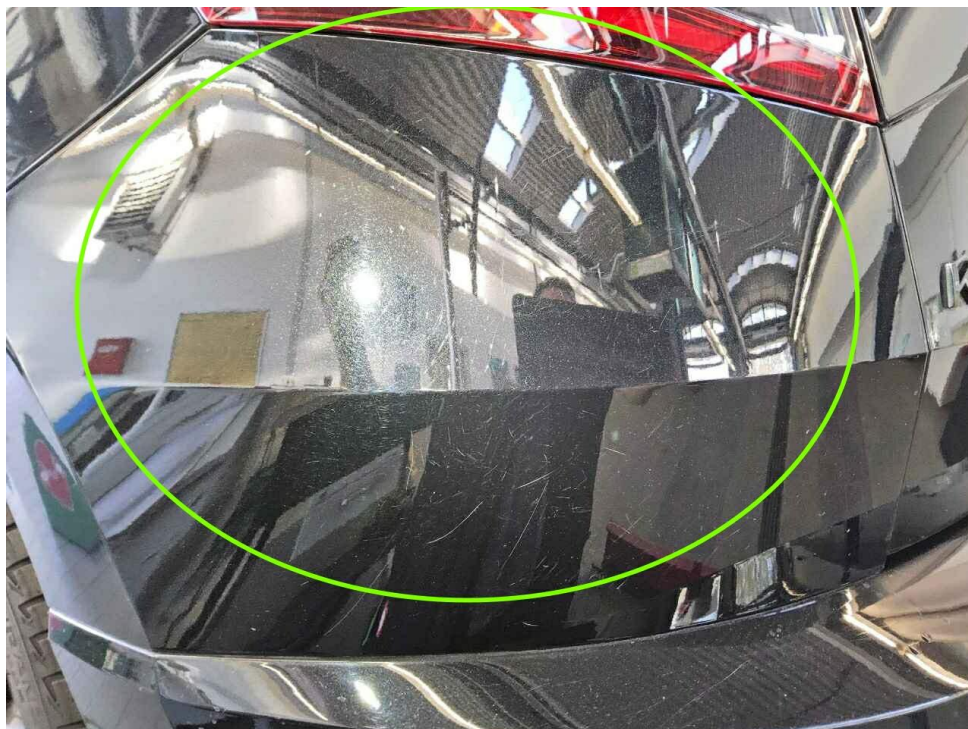
Bild 13 : Stoßfänger hinten Lackierung, verschrammt, polieren
