Wertgutachten

Besichtigungsdatum 17.06.2026

Fahrzeugident.-Nr. WF0SXXWPGSRA77220

Typ / Verkaufsbez. Transit Connect 1.5 EcoBlue Trend **Laufleistung abgelesen** 29.914 km

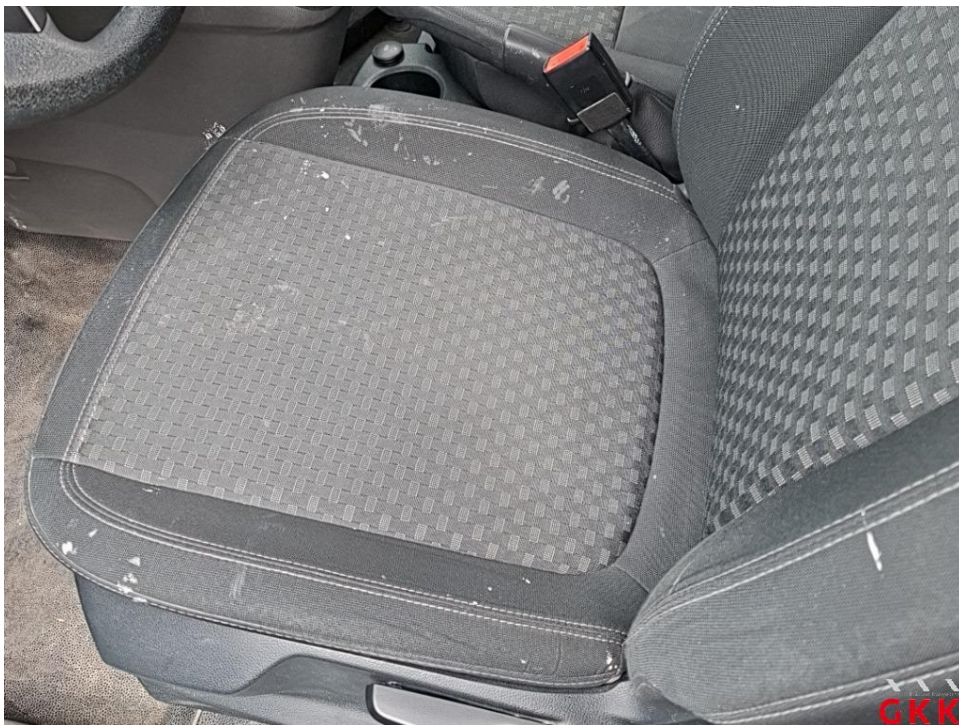
| Wertbeeinflussende Faktoren | | |
|---|---|---|
| Fahrzeug innen, verschmutzt, reinigen (Bild 14, Bild 15, Bild 16) | 239,28 € | 239,28 € |

Bild 14 Fahrzeug, innen, verschmutzt, reinigen

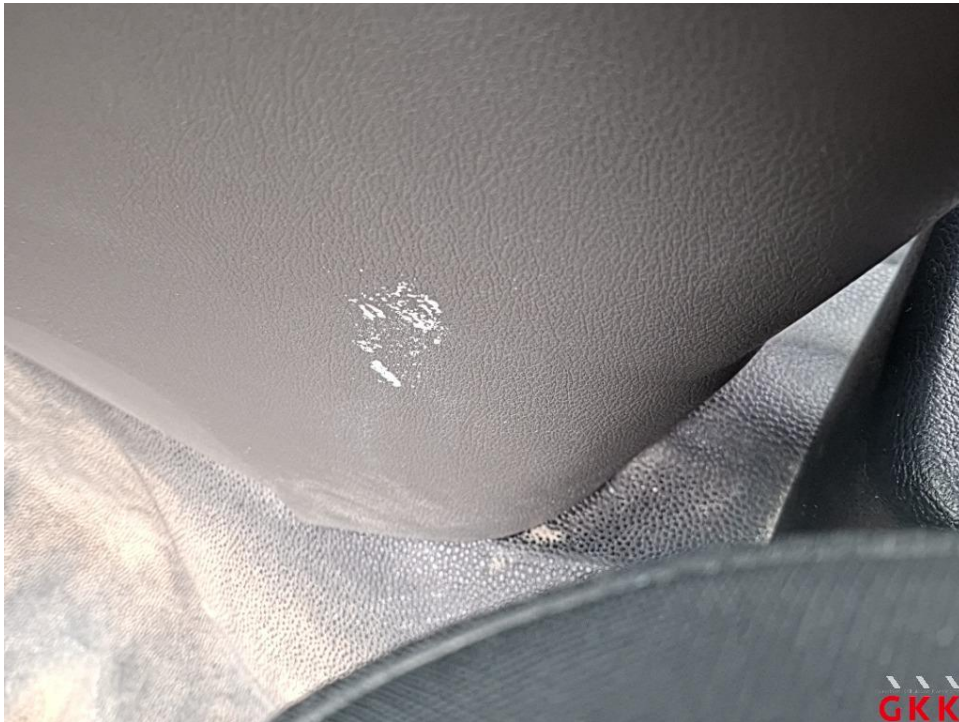
Bild 15 Fahrzeug, innen, verschmutzt, reinigen

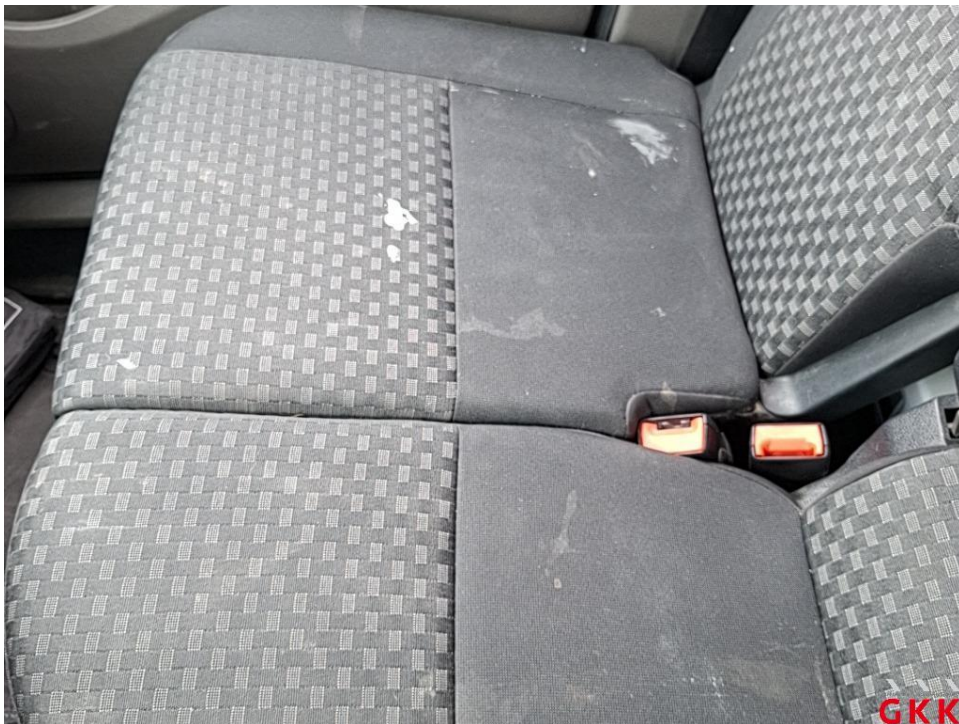
Bild 16 Fahrzeug, innen, verschmutzt, reinigen

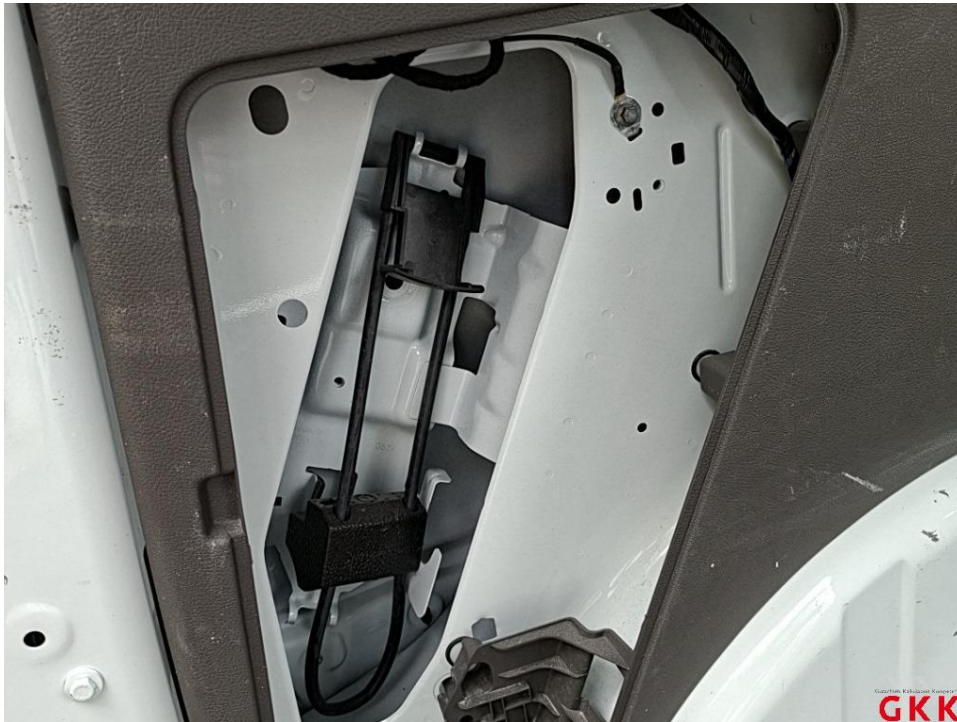
| Wertbeeinflussende Faktoren | | |
|---|---|---|
| Reifenreparaturset komplett, fehlt, ersetzen (Bild 17) | 159,85 € | 159,85 € |

Bild 17 Reifenreparaturset, komplett, fehlt, ersetzen

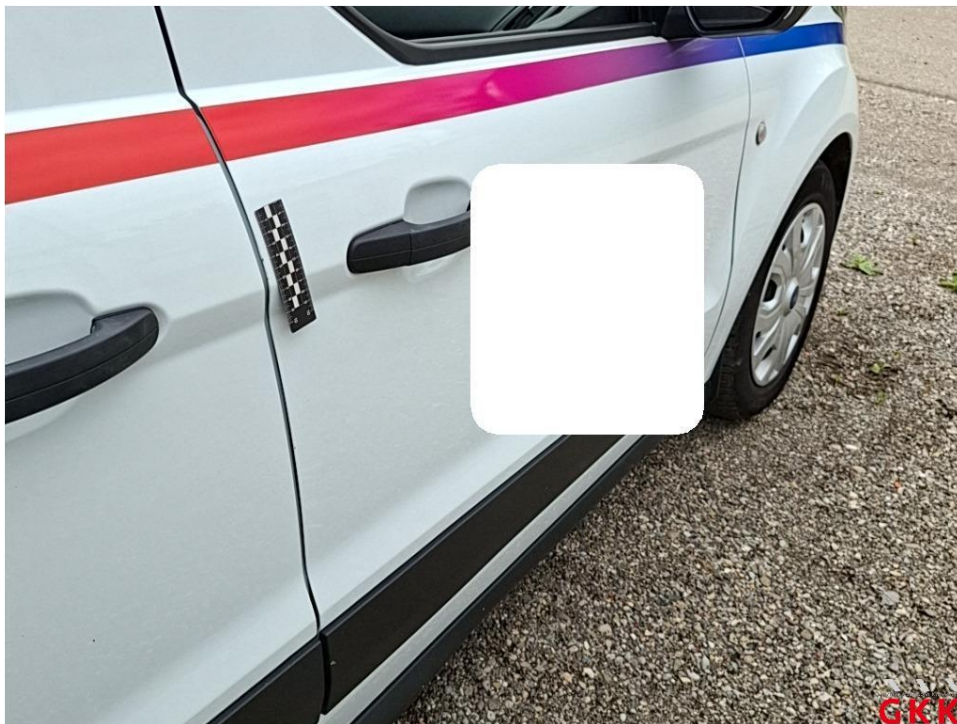
| Wertbeeinflussende Faktoren | | |
|---|---|---|
| Tür vorne rechts Kante, verkratzt, auslegen, schleifen, polieren (Bild 18, Bild 19, Bild 20) | 47,86 € | 47,86 € |

Bild 18 Tür vorne rechts, Kante, verkratzt, auslegen, schleifen, polieren

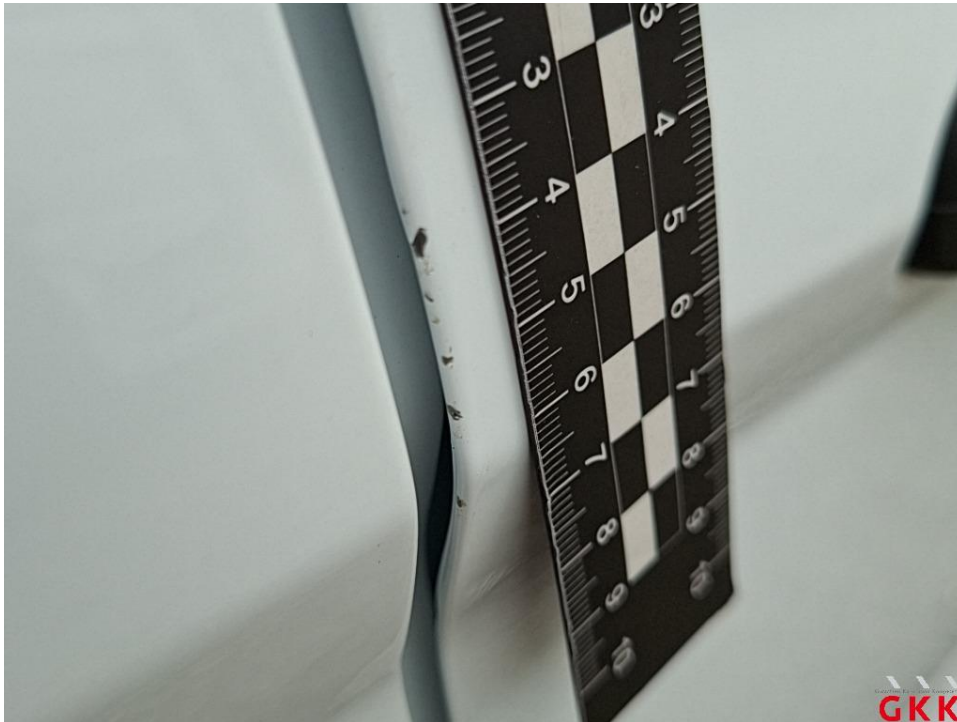
Bild 19 Tür vorne rechts, Kante, verkratzt, auslegen, schleifen, polieren

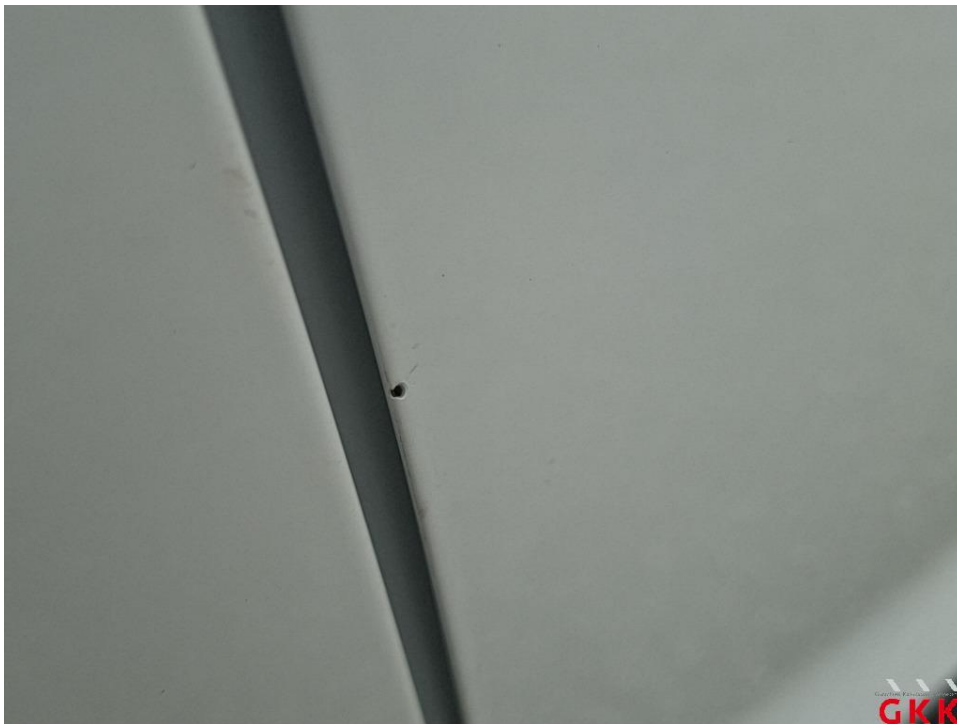
Bild 20 Tür vorne rechts, Kante, verkratzt, auslegen, schleifen, polieren

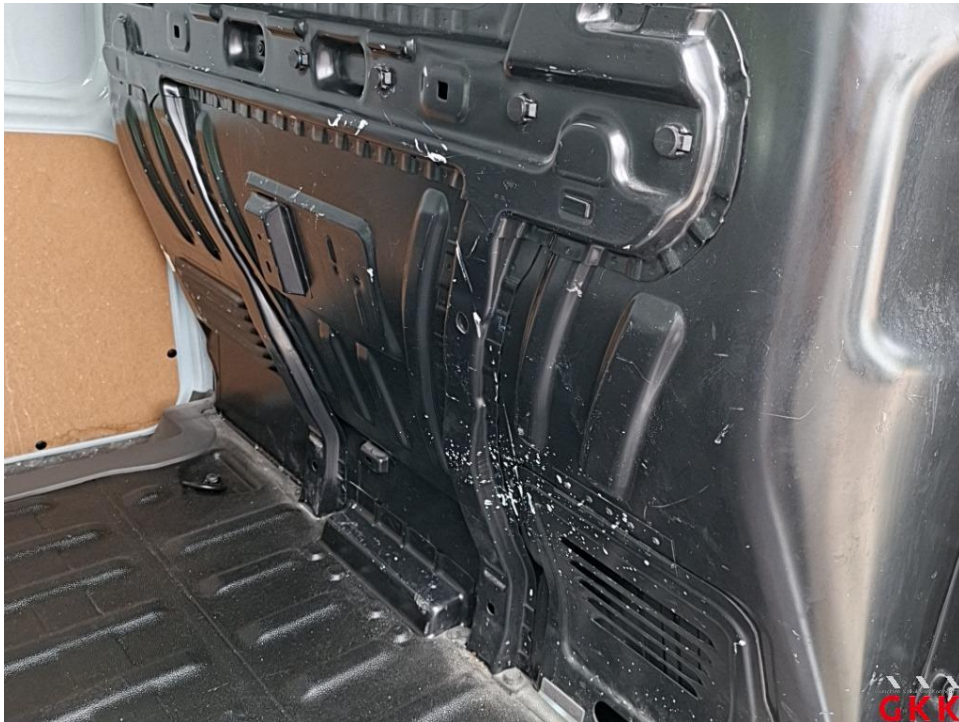
| Wertbeeinflussende Faktoren | | |
|---|---|---|
| Laderaum, verschmutzt, reinigen (Bild 21, Bild 22, Bild 23) | 398,80 € | 398,80 € |

Bild 21 Laderaum, verschmutzt, reinigen

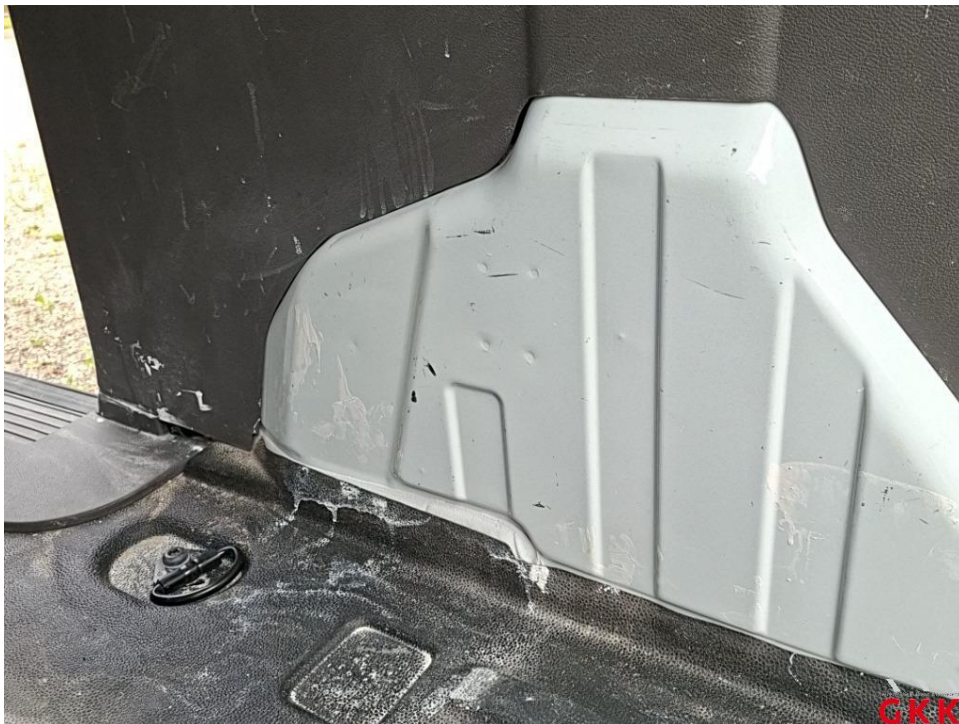
Bild 22 Laderaum, verschmutzt, reinigen

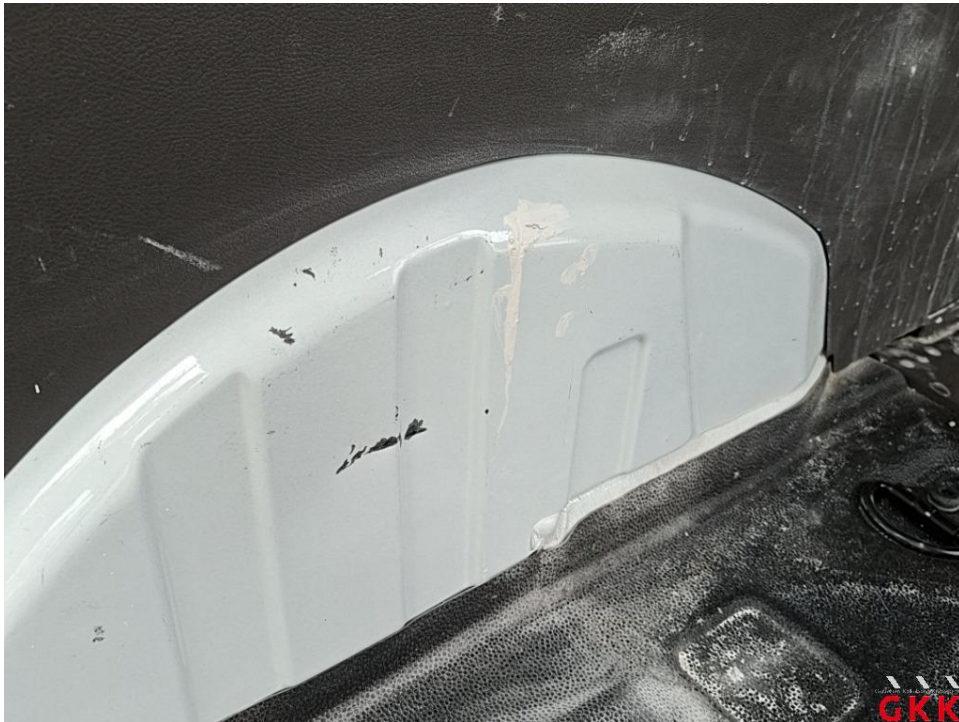
Bild 23 Laderaum, verschmutzt, reinigen

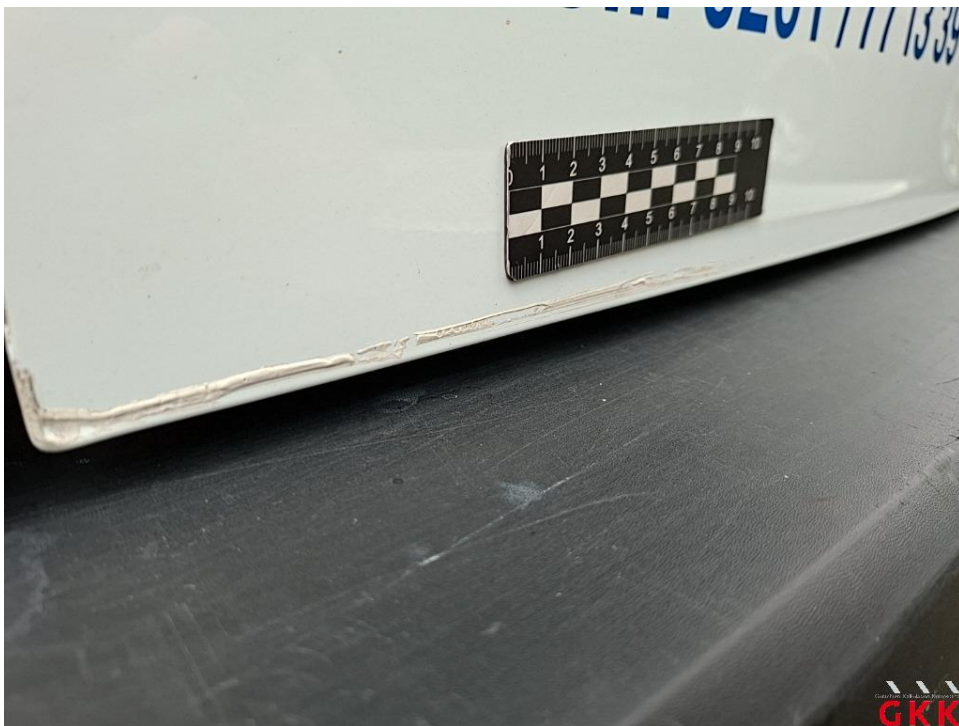
| Wertbeeinflussende Faktoren | | |
|---|---|---|
| Hecktür rechts, Lackierung verätzt, aufbereiten (Bild 24, Bild 25, Bild 26) | 159,52 € | 159,52 € |

Bild 24 Hecktür rechts, Lackierung verätzt, aufbereiten

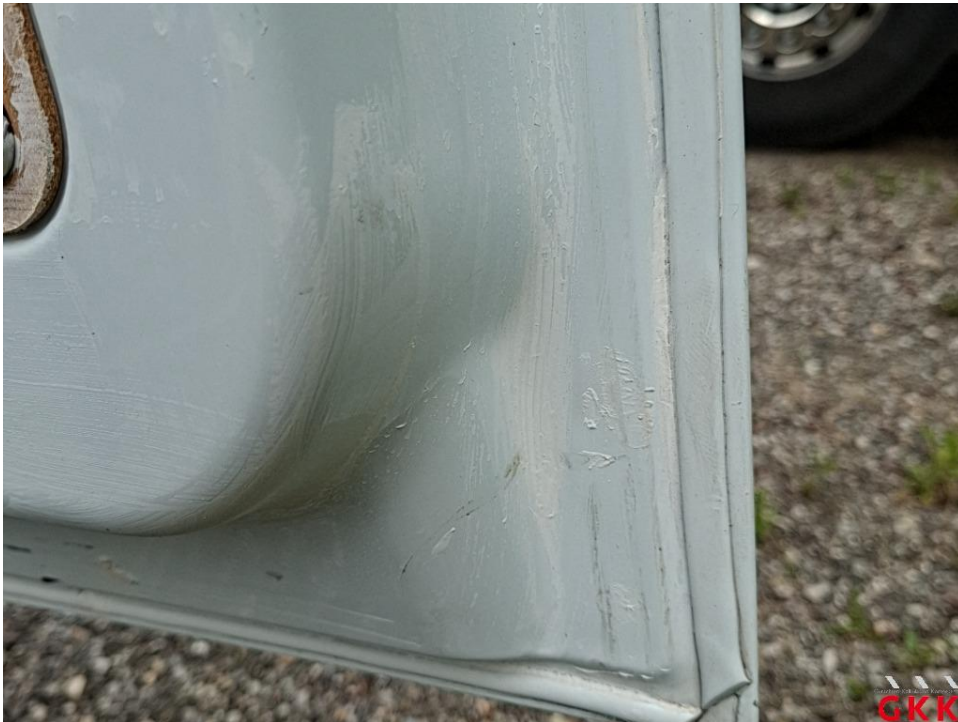
Bild 25 Hecktür rechts, Lackierung verätzt, aufbereiten

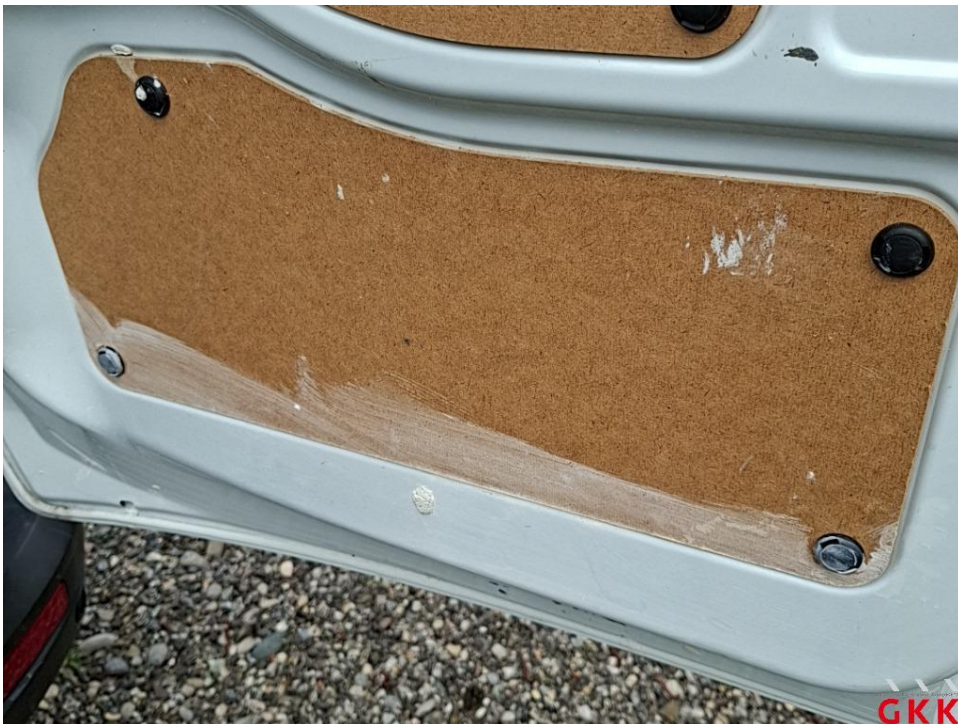
Bild 26 Hecktür rechts, Lackierung verätzt, aufbereiten

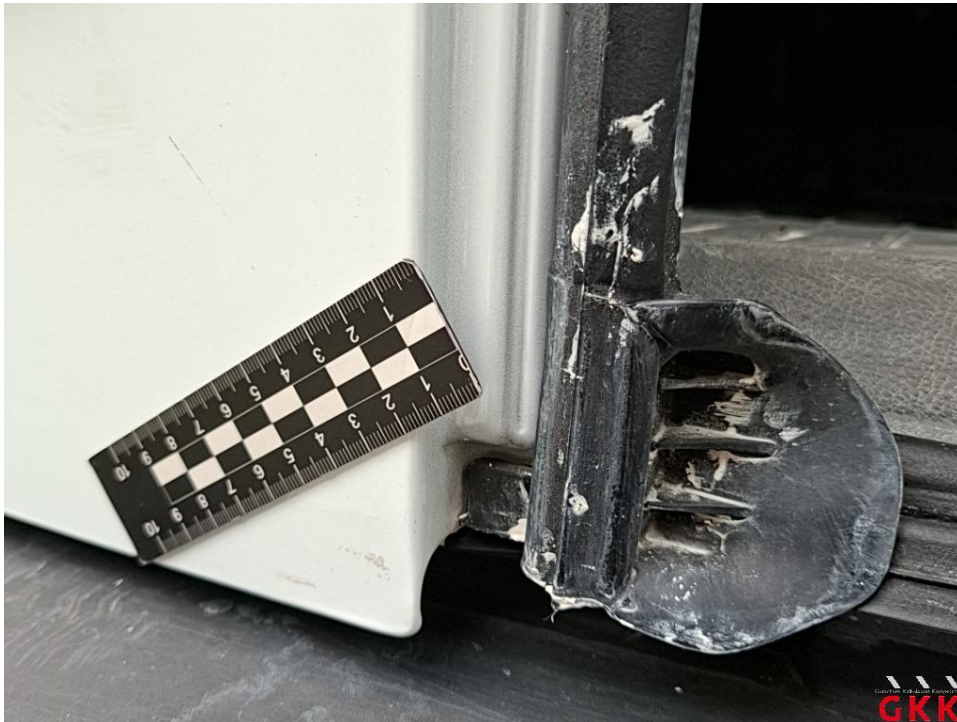
| Wertbeeinflussende Faktoren | | |
|---|---|---|
| Hecktür links, Lackierung verätzt, aufbereiten (Bild 27, Bild 28, Bild 29) | 79,76 € | 79,76 € |

Bild 27 Hecktür links, Lackierung verätzt, aufbereiten

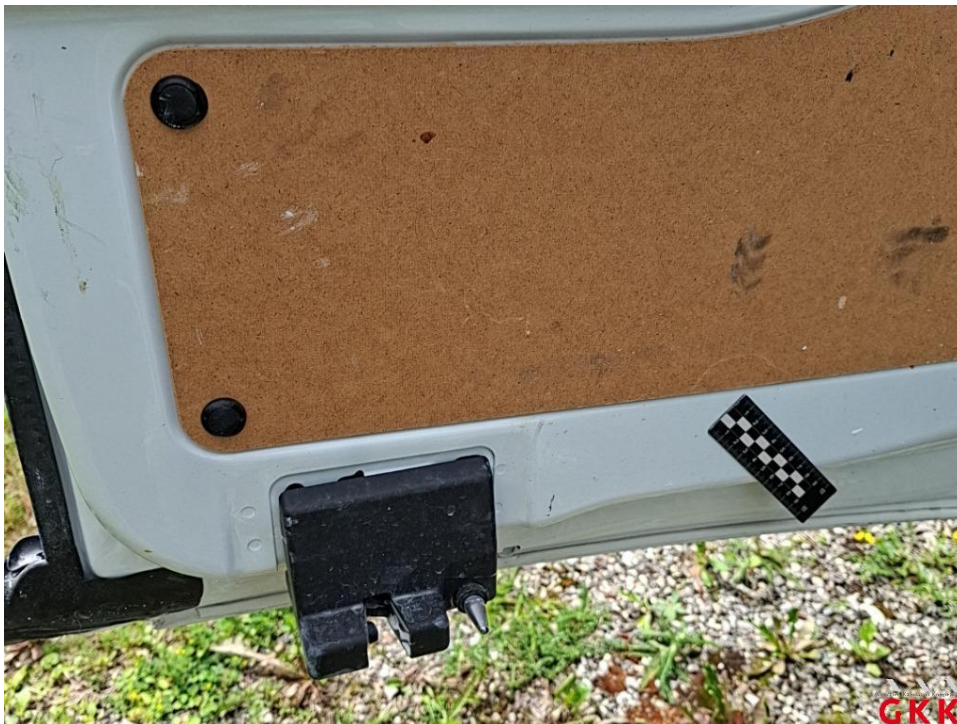
Bild 28 Hecktür links, Lackierung verätzt, aufbereiten

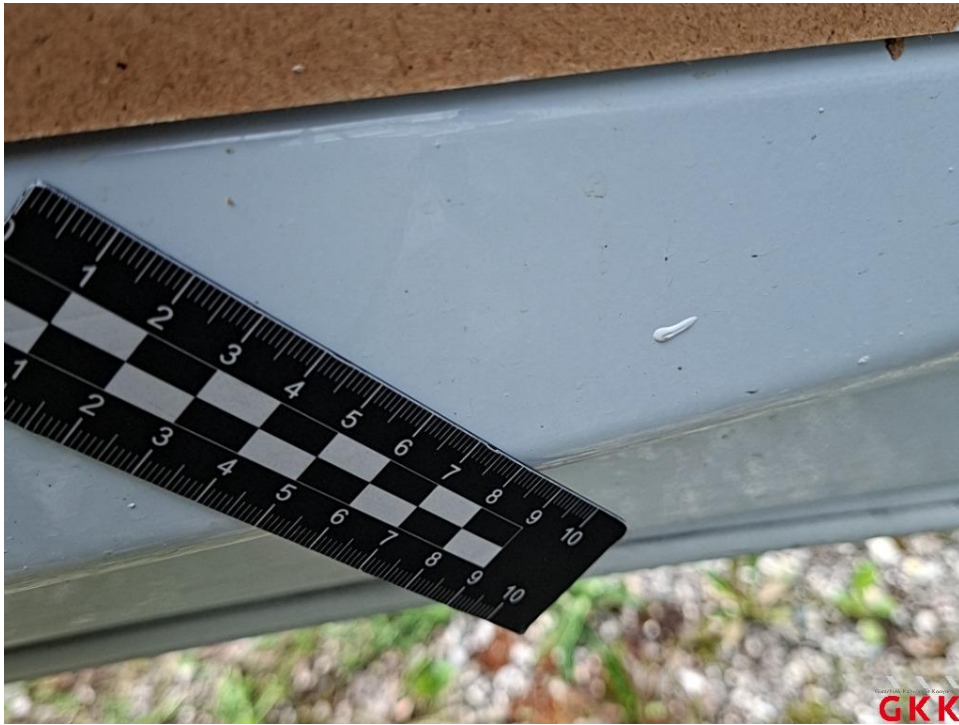
Bild 29 Hecktür links, Lackierung verätzt, aufbereiten

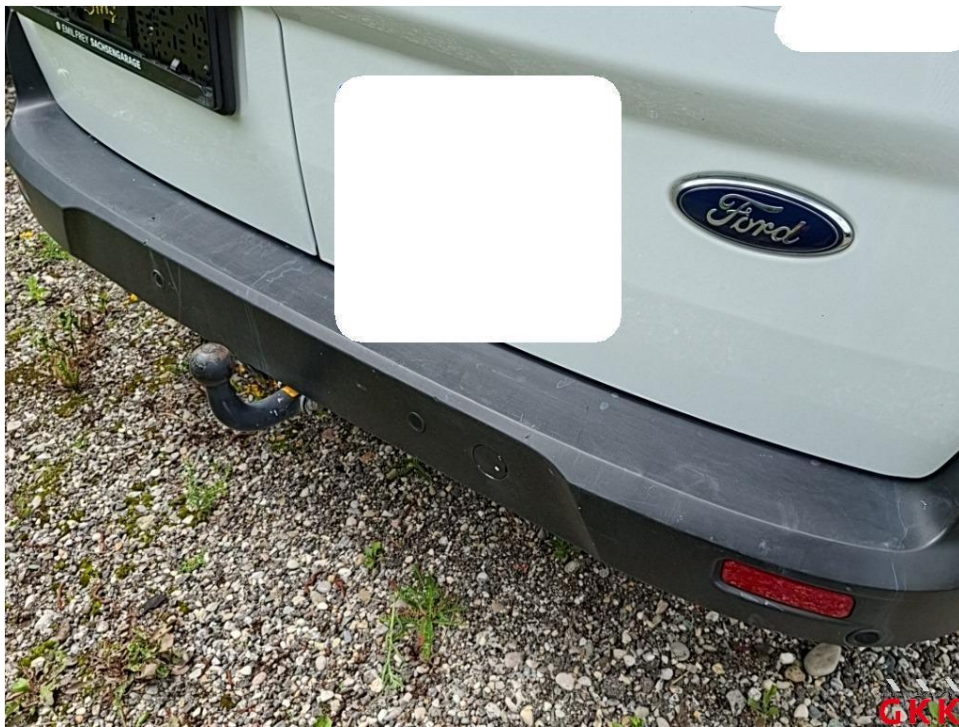
| Wertbeeinflussende Faktoren | | |
|---|---|---|
| Stoßfänger hinten Verkleidung unterhalb -unlackiert-, beschädigt, ersetzen (Bild 30, Bild 31, Bild 32) | 364,60 € | 273,45 € |

Bild 30 Stoßfänger hinten, Verkleidung unterhalb -unlackiert-, beschädigt, ersetzen

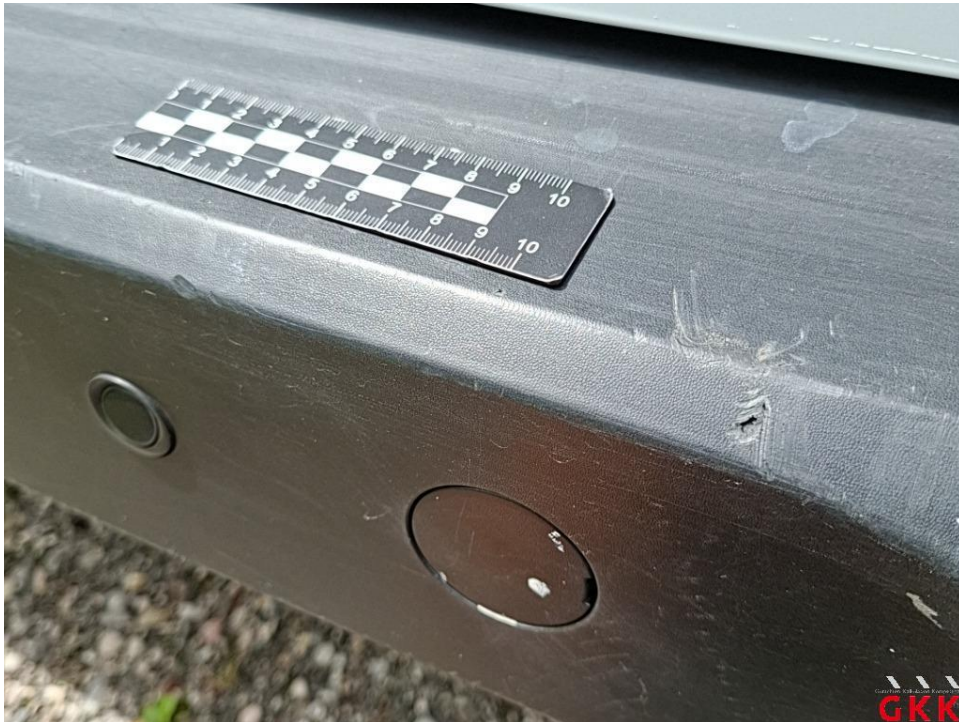
Bild 31 Stoßfänger hinten, Verkleidung unterhalb -unlackiert-, beschädigt, ersetzen

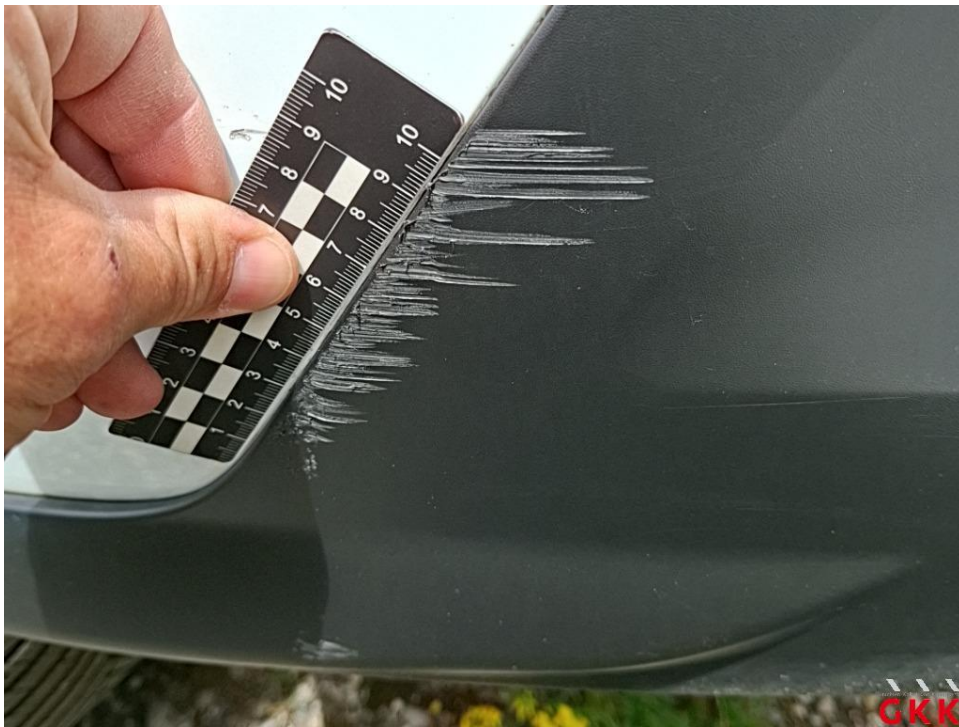
Bild 32 Stoßfänger hinten, Verkleidung unterhalb -unlackiert-, beschädigt, ersetzen

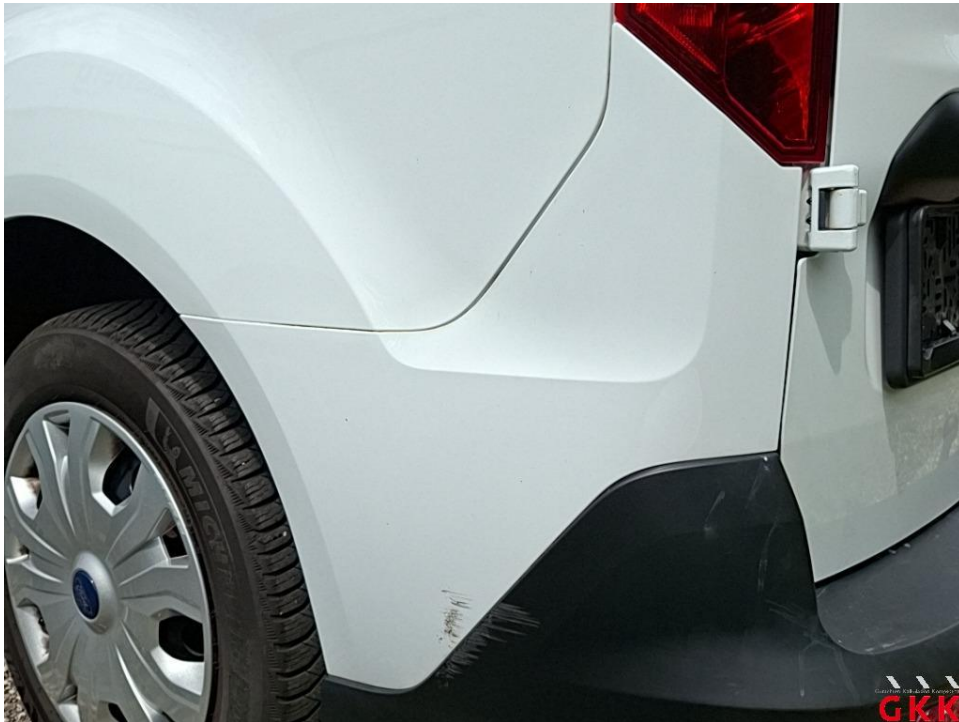
| Wertbeeinflussende Faktoren | | |
|---|---|---|
| Stoßfänger hinten Ecke links -lackiert-, beschädigt, ersetzen (Bild 33, Bild 34, Bild 35) | 741,93 € | 556,45 € |

Bild 33 Stoßfänger hinten, Ecke links -lackiert-, beschädigt, ersetzen

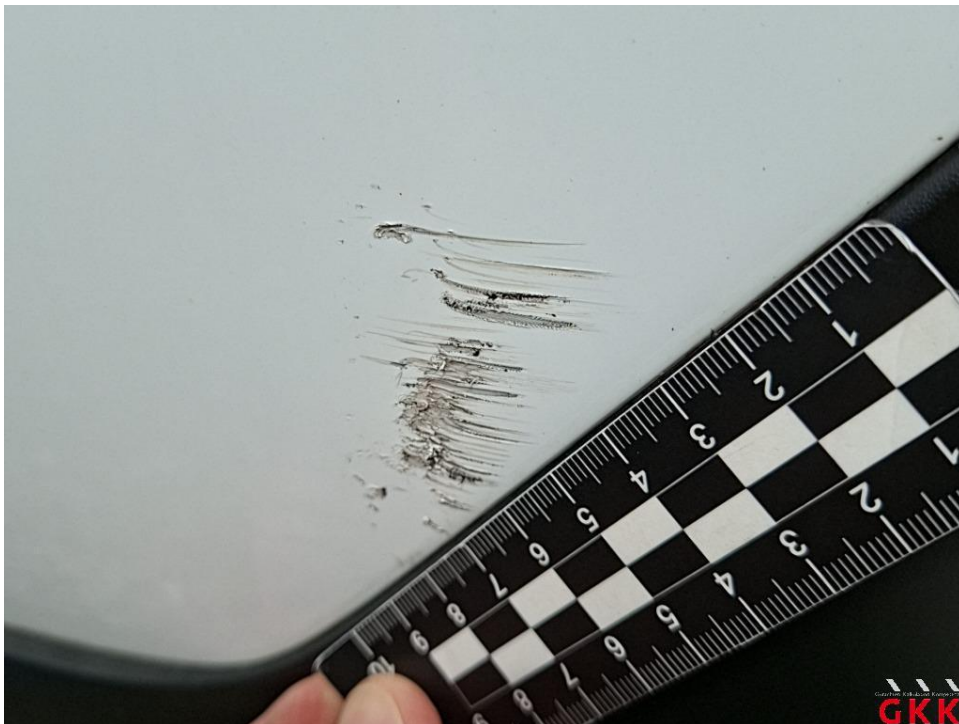
Bild 34 Stoßfänger hinten, Ecke links -lackiert-, beschädigt, ersetzen

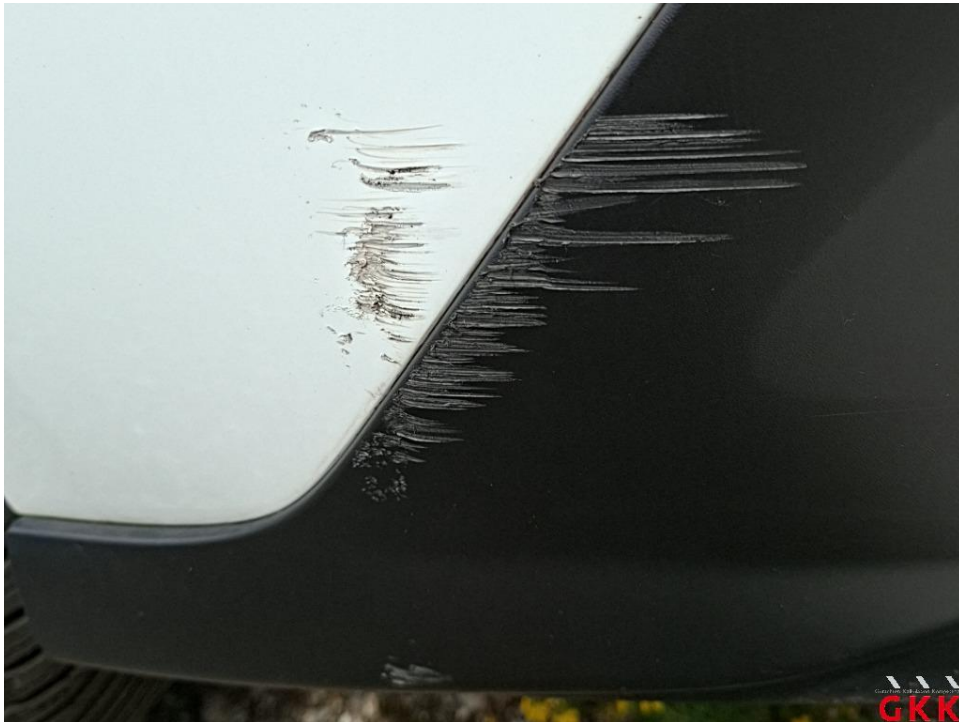
Bild 35 Stoßfänger hinten, Ecke links -lackiert-, beschädigt, ersetzen
