Gutachten

Betreff	Minderwertgutachten PKW
Besichtigungsdatum / Ort	23.10.2025 / Bad Wörishofen Kirchdorfer Str. 75 86825 Bad Wörishofen
Amtliches Kennzeichen	MN-EX 4583
Fahrzeug-Identnummer	W1KZH1KBXPB149220

Betreff	Minderwertgutachten PKW
Auftrag durch	Bad Wörishofen Kirchdorfer Str. 75 86825 Bad Wörishofen
Besichtigungsdatum / Ort	23.10.2025 / Bad Wörishofen Kirchdorfer Str. 75 86825 Bad Wörishofen
Besichtigung durch	Fabian Rose
Amtliches Kennzeichen	MN-EX 4583
Fahrzeugart	PKW Kombi
Hersteller	Mercedes-Benz
Modell / Verkaufsbezeichnung	E 300 d 4MATIC
Schlüssel-Nummern HSN / TSN	2222 AWO 00287
Fahrzeug-Identnummer	W1KZH1KBXPB149220
Anzahl Besitzer	unbekannt
Erstzulassung	30.05.2023
Nächste HU	05/2026
Fahrzeug Dokumente	Zum Zeitpunkt der Besichtigung lag die Zulassungsbescheinigung Teil 1 (Schein) vor, die Zulassungsbescheinigung Teil 2 (Brief) lag nicht vor.
Laufleistung	138.504 km / abgelesen
Farbe / Farbcode	Schwarz
Antriebsart	Allradantrieb
Kraftstoffart	Hybr.Diesel/E
Hubraum / Leistung	1.993 ccm/ 195 kW
Zylinder / Schadstoffklasse	4 / EURO6;WLTP;AP;PI/CI; M, N1 I
zul. Gesamtgewicht (kg)	2.690
Anzahl Türen / Anzahl Sitze	5 / 5

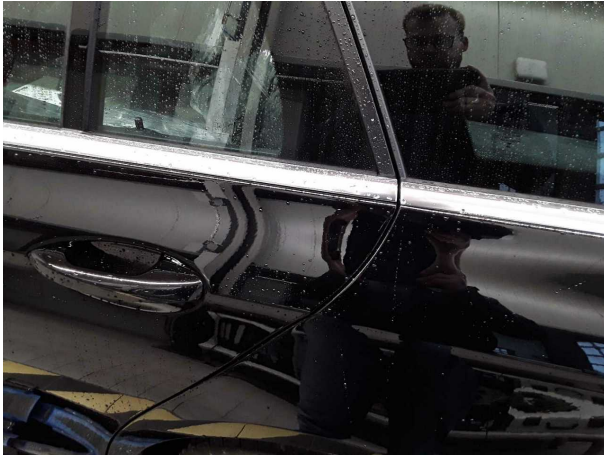
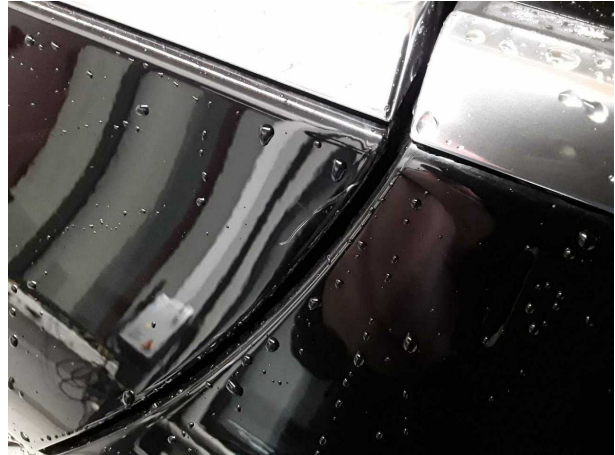
Nr.	Bauteilgruppe	Beschreibung
1	Tür hinten links	Tür - verkratzt / verschürft - Smart Repair
2	Rad/Reifen	Leichtmetallfelge hinten links - verkratzt / verschürft - Wertminderung
3	Seitenwand links	Einstieg - verkratzt / verschürft - lackieren
4	Tür hinten rechts	Tür - Delle / Lackschaden - instandsetzen und lackieren
5	Stoßfänger vorn	Stoßfänger vorn (Inkl. Blende) - verkratzt / verschürft - lackieren

Beschädigung 1: Tür hinten links: Tür - verkratzt / verschürft - Smart Repair

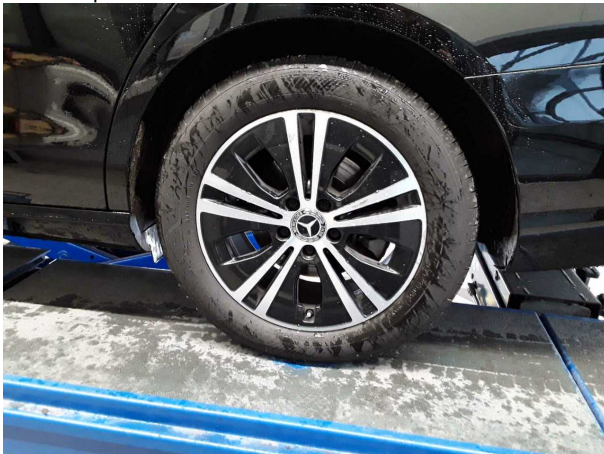
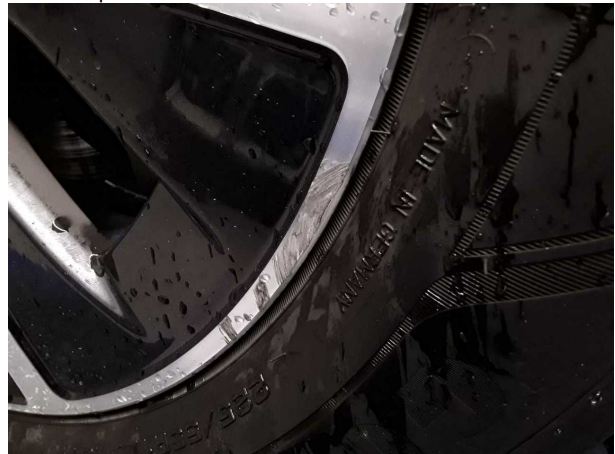
Beschädigung 2: Rad/Reifen: Leichtmetallfelge hinten links - verkratzt / verschürft - Wertminderung

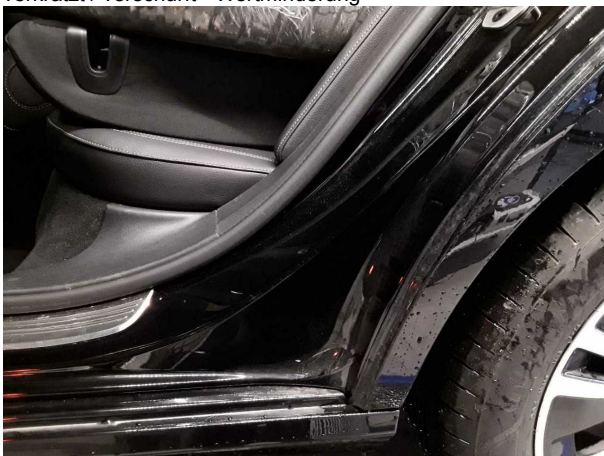
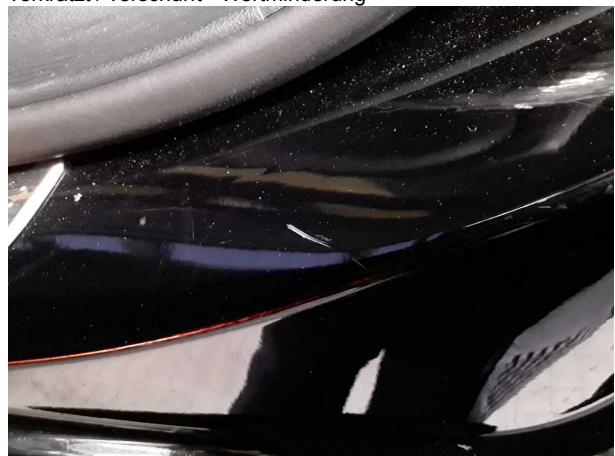
Beschädigung 3: Seitenwand links: Einstieg - verkratzt / versch...
- lackieren

Beschädigung 3: Seitenwand links: Einstieg - verkratzt /
verschürft - lackieren

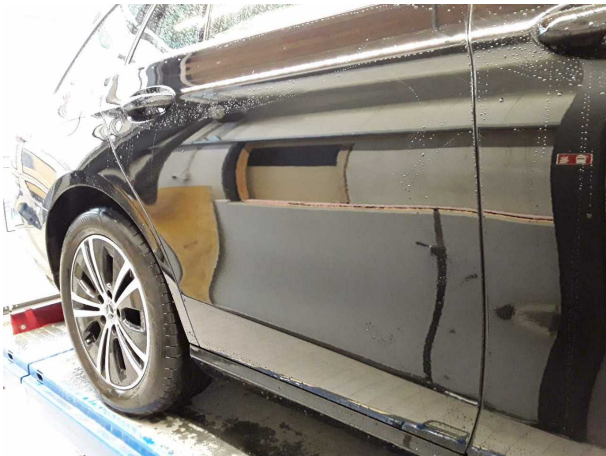
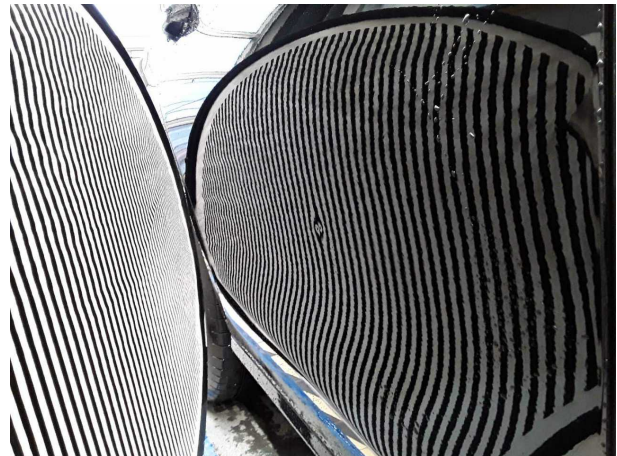
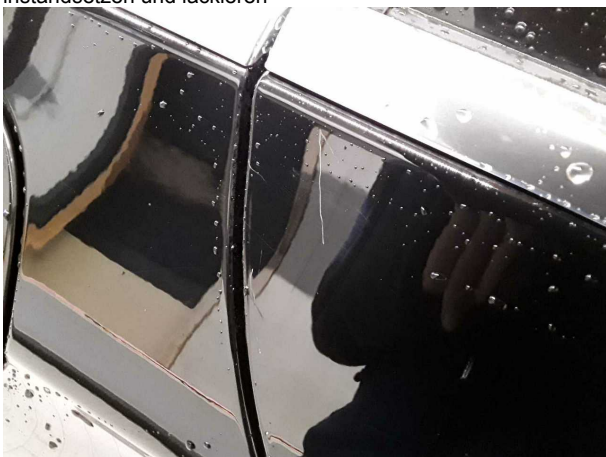
Beschädigung 4: Tür hinten rechts: Tür - Delle / Lackschaden - instandsetzen und lackieren

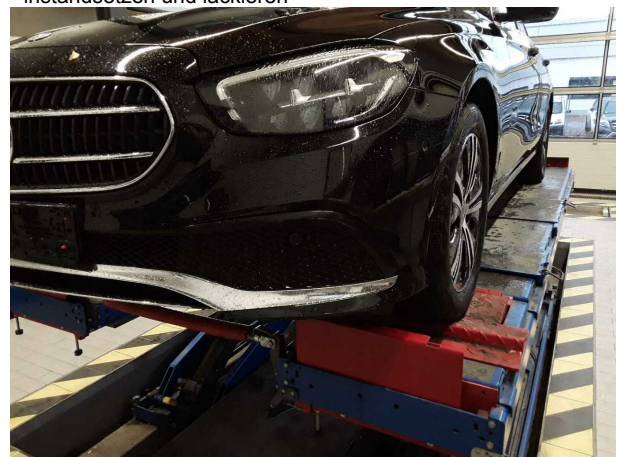
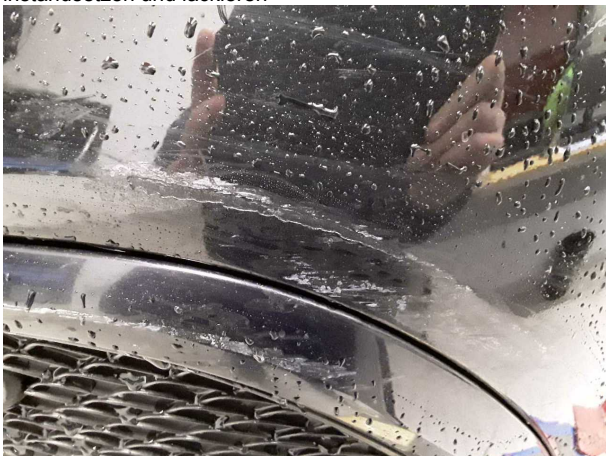
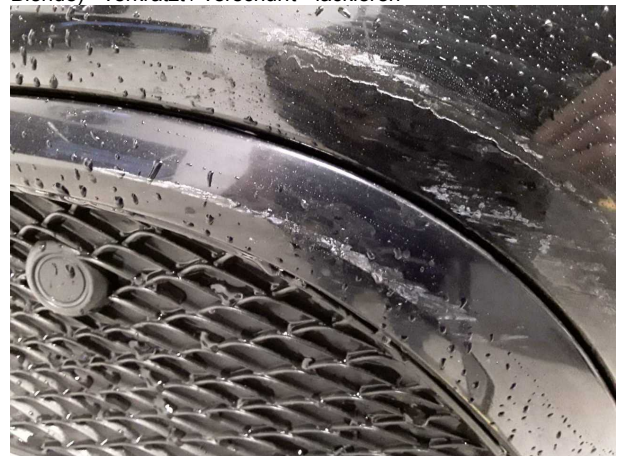
Beschädigung 5: Stossfänger vorn: Stossfänger vorn (Inkl. Blende) - verkratzt / verschürft - lackieren

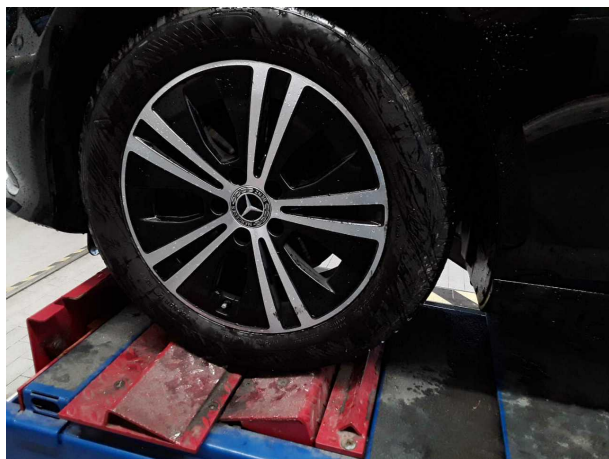
Nr.	Bauteilgruppe	Beschreibung
1	Rad/Reifen	Leichtmetallfelge vorn links - Kratzer - kein Abzug

Gebrauchsspur 1: Rad/Reifen: Leichtmetallfelge vorn links -
Kratzer - kein Abzug
