# Zustandsbericht

Protokollnummer: 46700726  
Auftrags-Nr / Referenz: 50440804\_1  
Besichtigungsdatum: 03.07.2026

| Hersteller / Modell | Volvo V60 B4 B DKG Plus Dark | | |
| Kennzeichen | P-MM 254 | Fahrgestellnummer | YV1ZWK8V5S2640093 |

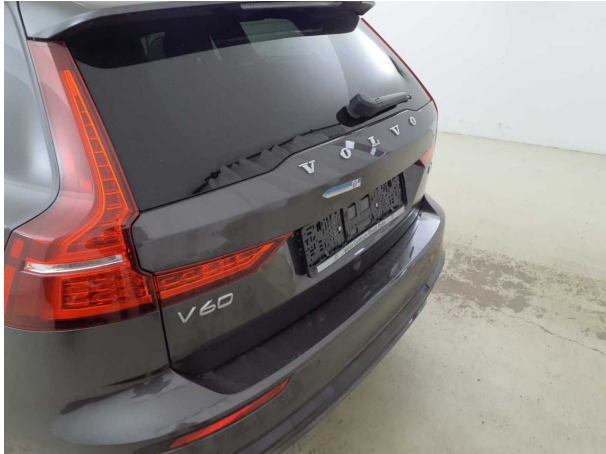
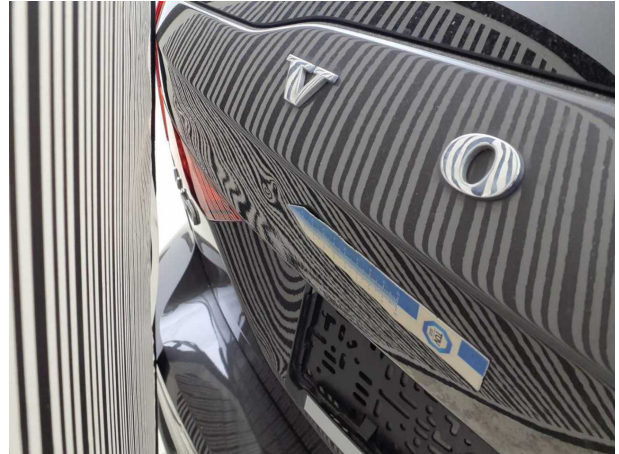
| Nr. | Bauteilgruppe | Beschreibung |
|---|---|---|
| 1 | Heckklappe/-tür | Heckklappe - Delle(n) - sanft instandsetzen |

**Beschädigung #1:** Heckklappe/-tür: Heckklappe - Delle(n) - sanft instandsetzen

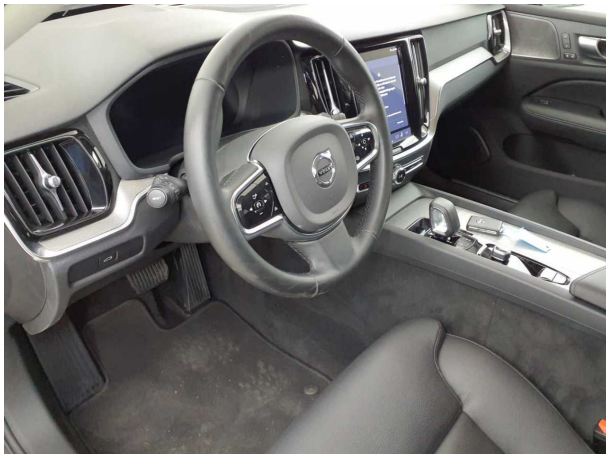
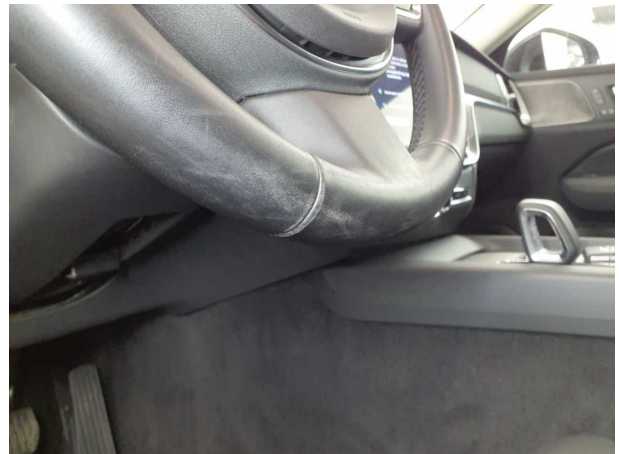
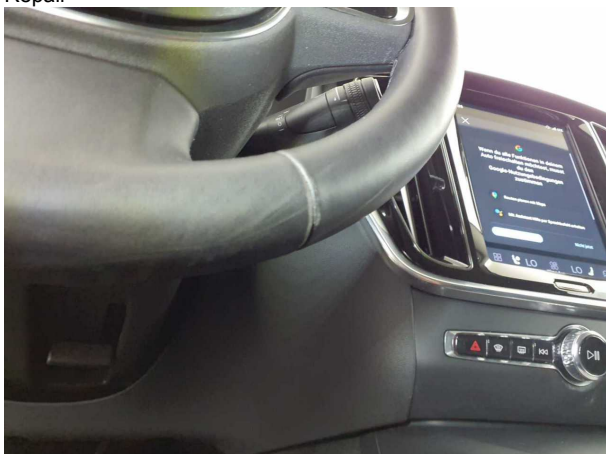
| Nr. | Bauteilgruppe | Beschreibung |
|---|---|---|
| 2 | Lenkanlage | Lenkrad - verkratzt / verschürft - Smart Repair |

**Beschädigung #2:** Lenkanlage: Lenkrad - verkratzt / verschürft - Sm... Repair

**Beschädigung #2:** Lenkanlage: Lenkrad - verkratzt / verschürft - Smart Repair

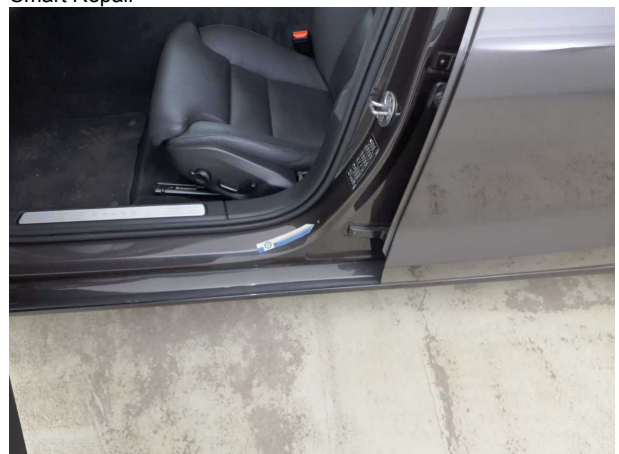
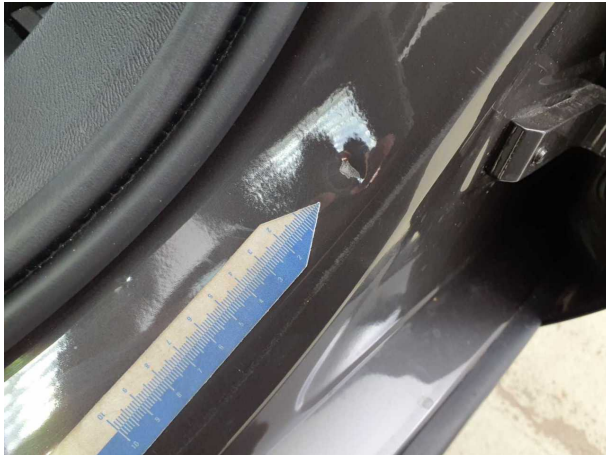
| Nr. | Bauteilgruppe | Beschreibung |
|---|---|---|
| 3 | Schweller links | Einstieg - Delle / Lackschaden - Smart Repair |

**Beschädigung #3:** Schweller links: Einstieg - Delle / Lackschade... Smart Repair

**Beschädigung #3:** Schweller links: Einstieg - Delle / Lackschaden - Smart Repair

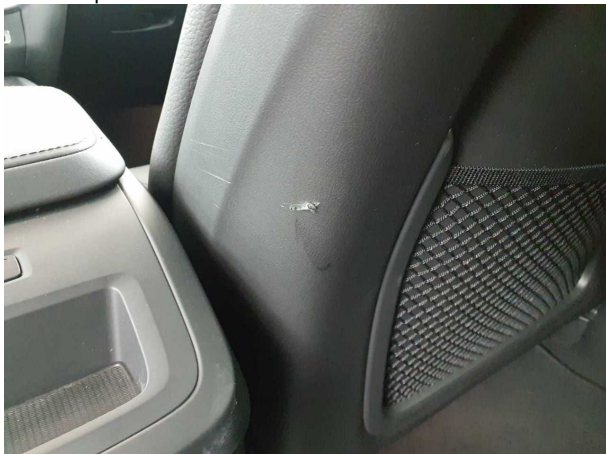
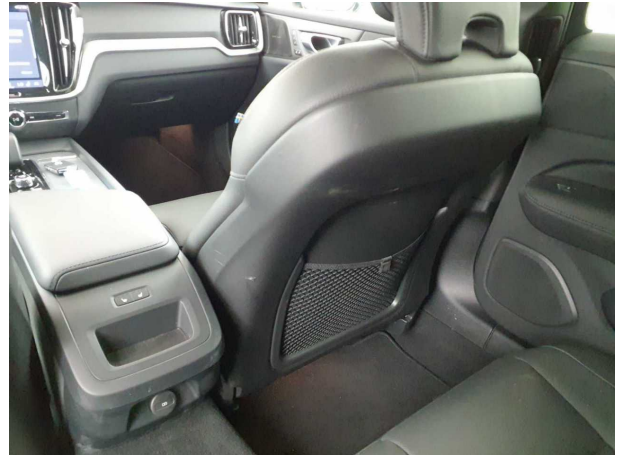
| Nr. | Bauteilgruppe | Beschreibung |
|---|---|---|
| 4 | Sitz vorn | Abdeckung (R) - Kratzer - Smart Repair |

**Beschädigung #4:** Sitz vorn: Abdeckung (R) - Kratzer - Smart Repair

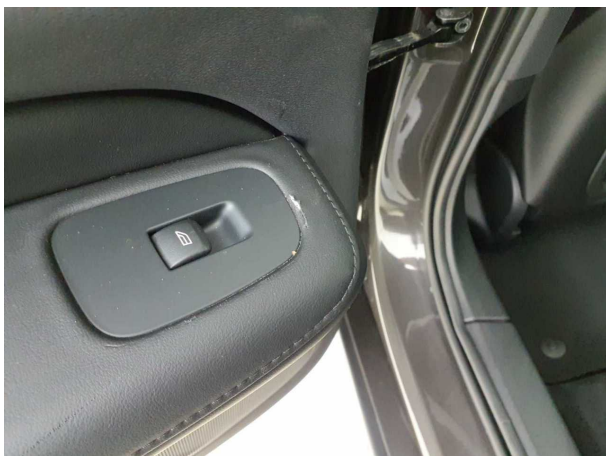
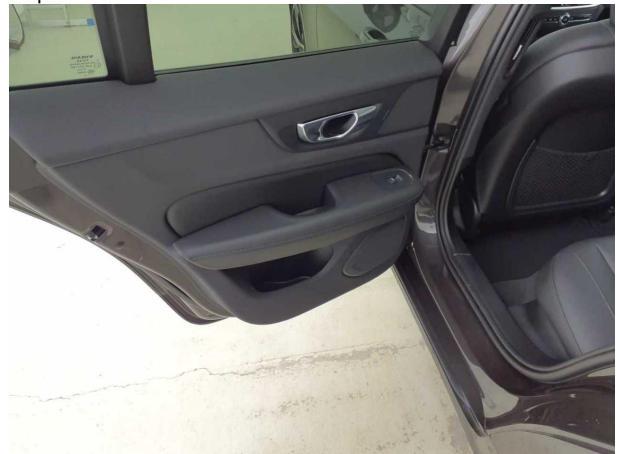
| Nr. | Bauteilgruppe | Beschreibung |
|---|---|---|
| 5 | Verkleidungen/Abdeckungen | Türverkleidung hinten links - porös / rissig - Smart Repair |

**Beschädigung #5:** Verkleidungen/Abdeckungen: Türverkleidung hint... links - porös / rissig - Smart Repair

**Beschädigung #5:** Verkleidungen/Abdeckungen: Türverkleidung hinten links - porös / rissig - Smart Repair

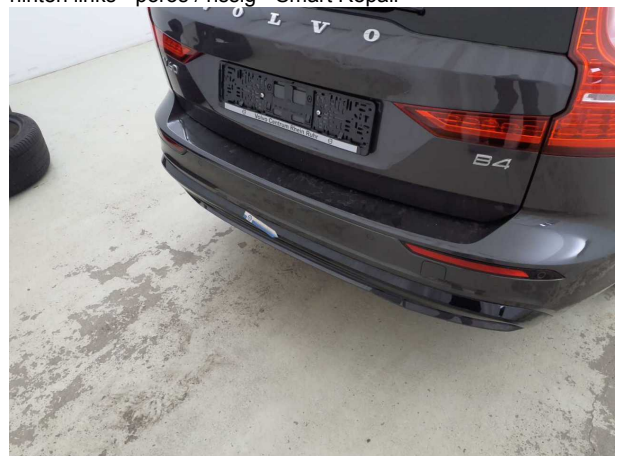
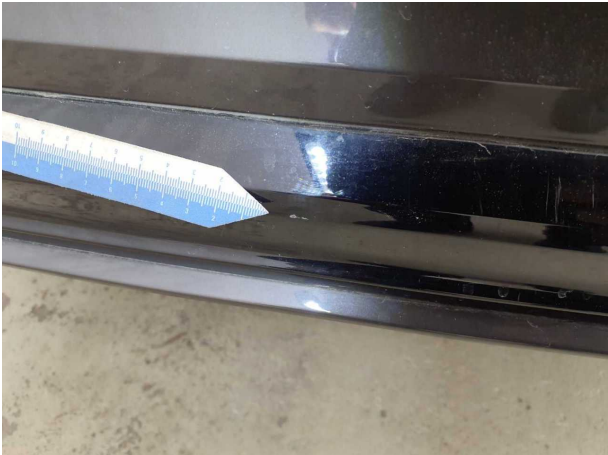
| Nr. | Bauteilgruppe | Beschreibung |
|---|---|---|
| 6 | Stossfänger hinten | Spoiler - Kratzer - Smart Repair |

**Beschädigung #6:** Stossfänger hinten: Spoiler - Kratzer - Smart Repair

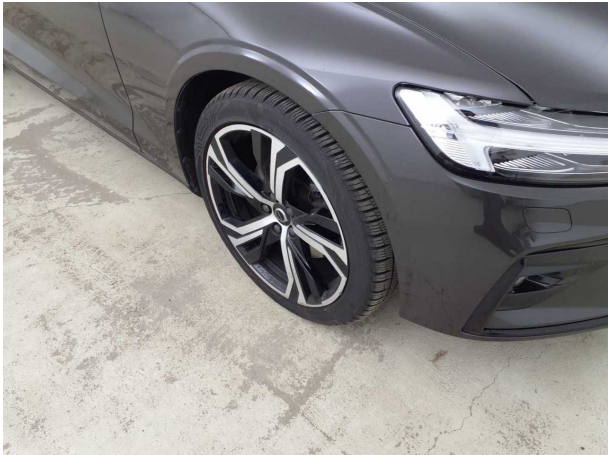
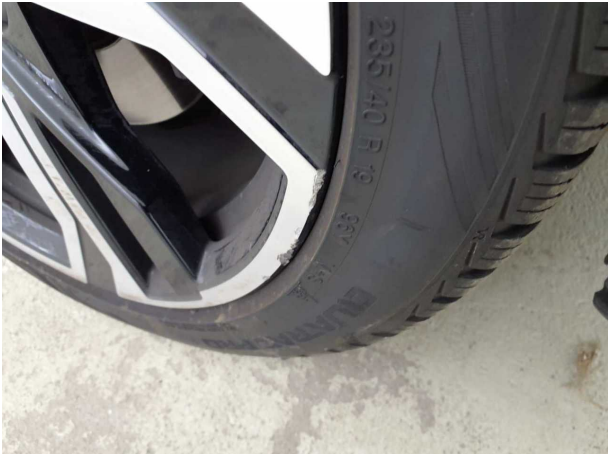
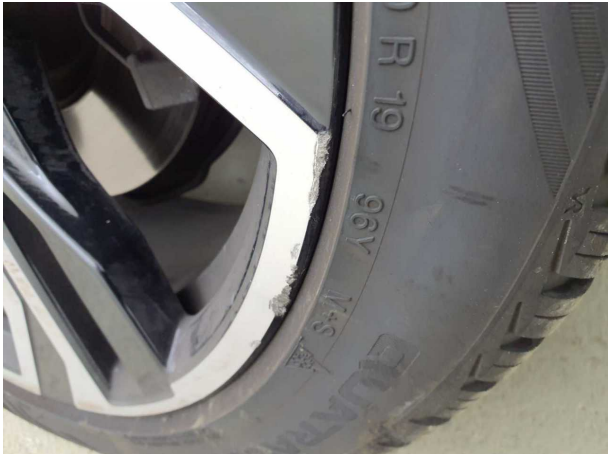
| Nr. | Bauteilgruppe | Beschreibung |
|---|---|---|
| 7 | Rad/Reifen | Leichtmetallfelge vorn rechts - verkratzt / verschürft - erneuern |

**Beschädigung #7:** Rad/Reifen: Leichtmetallfelge vorn rechts - verkratzt / verschürft - erneuern

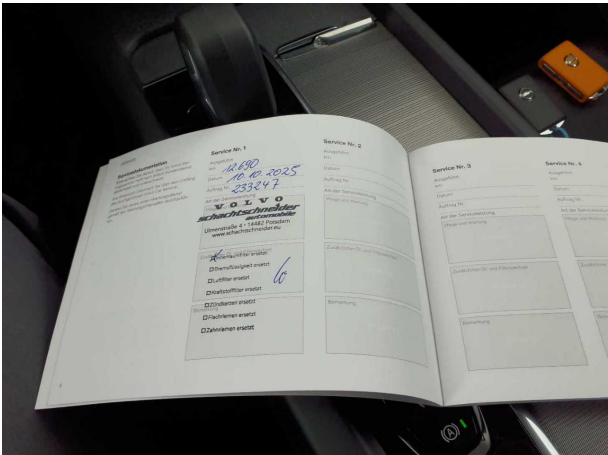
| Nr. | Bauteilgruppe | Beschreibung |
|---|---|---|
| 8 | Sonstiges | Inspektion/Wartung (1. Service >31Tage überschritten) - entspricht nicht den Leasingvorgaben - Wertminderung |

**Beschädigung #8:** Sonstiges: Inspektion/Wartung (1. Service >31Tage überschritten) - entspricht nicht den Leasingvorgaben - Wertminderung

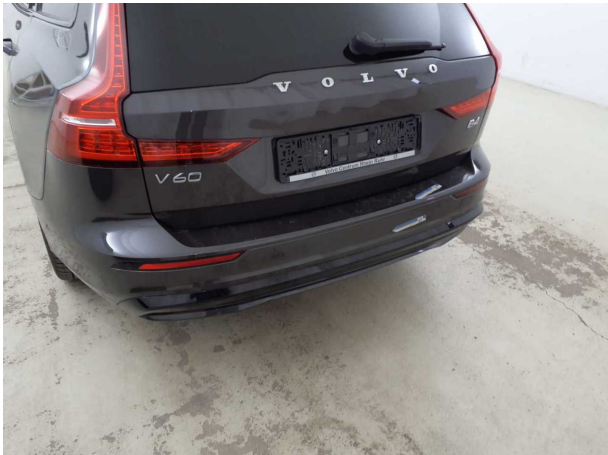
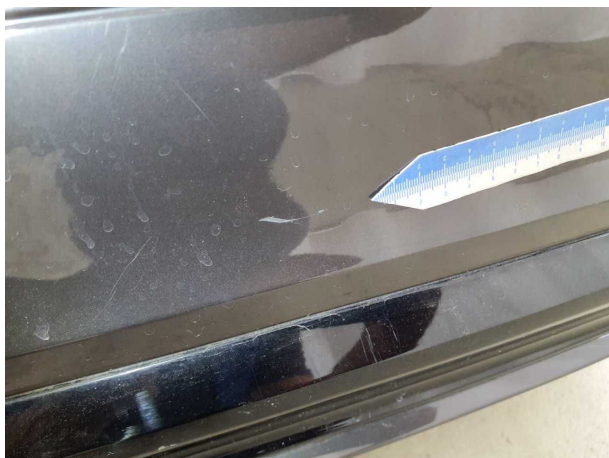
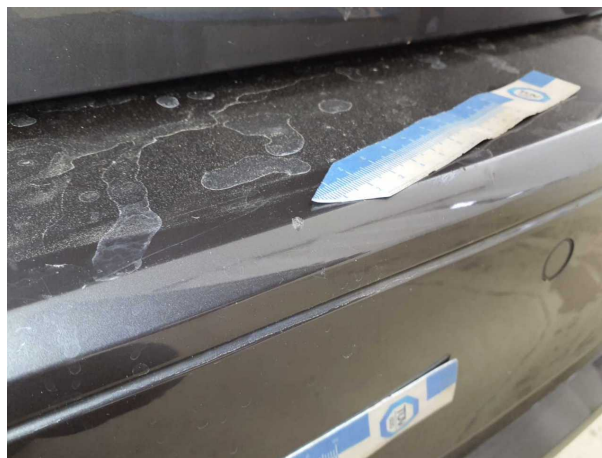
| Nr. | Bauteilgruppe | Beschreibung |
|---|---|---|
| 9 | Stossfänger hinten | Stossfänger hinten - verkratzt / verschürft - lackieren |

**Beschädigung #9:** Stossfänger hinten: Stossfänger hinten - verkratzt / verschürft - lackieren

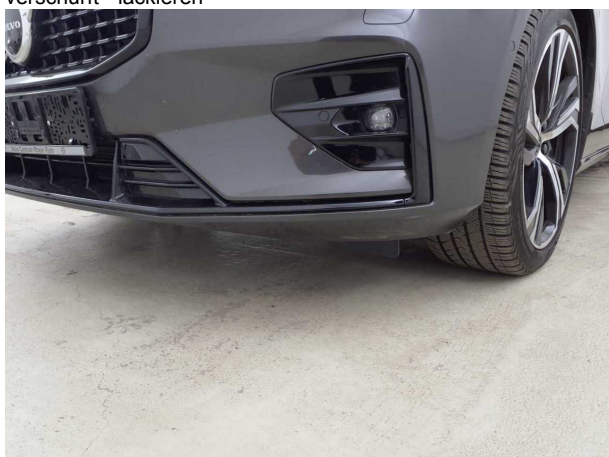
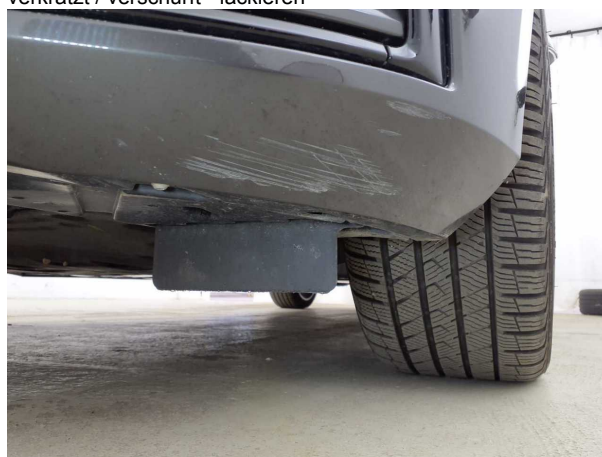
| Nr. | Bauteilgruppe | Beschreibung |
|---|---|---|
| 10 | Stossfänger vorn | Stossfänger vorn - verkratzt / verschürft - lackieren |

**Beschädigung #10:** Stossfänger vorn: Stossfänger vorn - verkratzt / verschürft - lackieren
