# Wertgutachten

Protokollnummer: 46671038  
Auftrags-Nr / Referenz:  
Besichtigungsdatum: 23.07.2026

| Hersteller / Modell | Mercedes-Benz Sprinter | | |

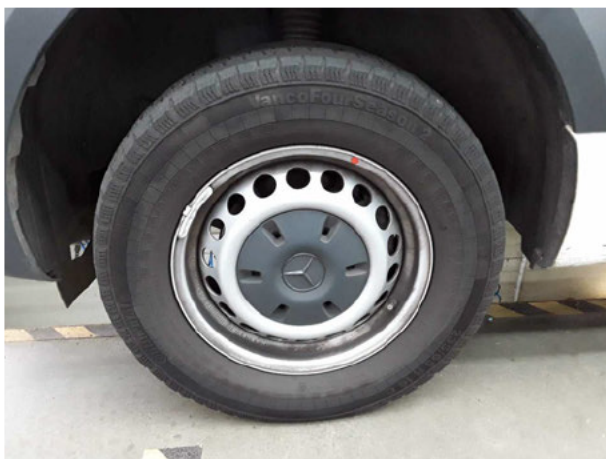
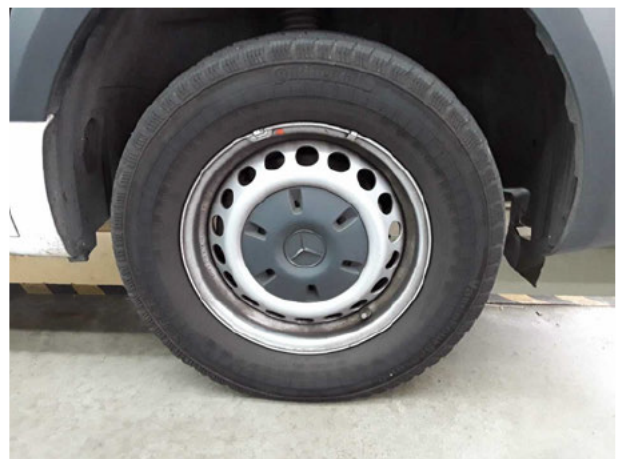
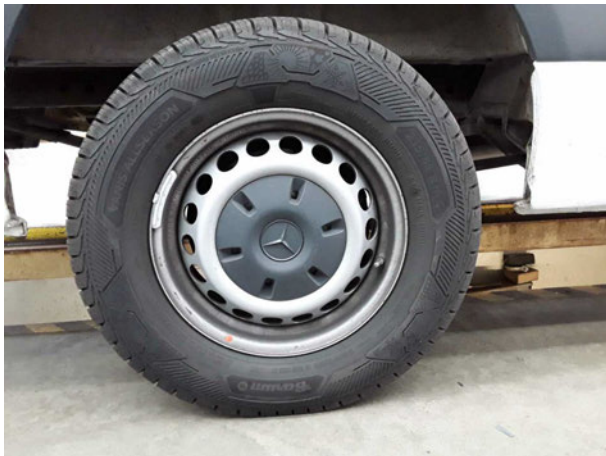
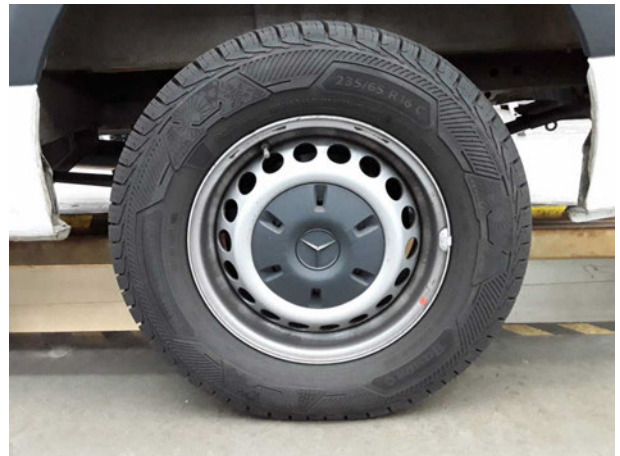
**Abbildung 11: Montierte Bereifung**

| Achse | Reifengröße | Reifentyp | Hersteller | Profiltiefe | Verkehrstauglichkeit |
|---|---|---|---|---|---|
| 1 | 235/65 R16 C | Ganzjahresreifen auf Stahl mit Radzierblende | Continental | 3mm / 3mm | i.O. |
| 2 | 235/65 R16 C | Ganzjahresreifen auf Stahl mit Radzierblende | Barum | 10mm / 10mm | i.O. |

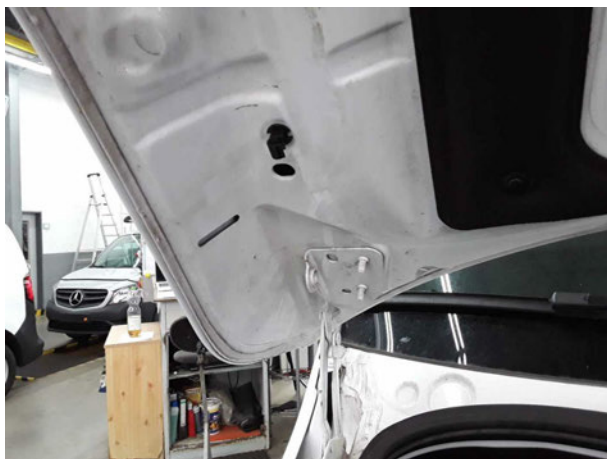
| Nr. | Bauteilgruppe | Beschreibung |
|---|---|---|
| 1 | Motorhaube | Stütze - fehlt - erneuern |

**Beschädigung #1:** Motorhaube: Stütze - fehlt - erneuern

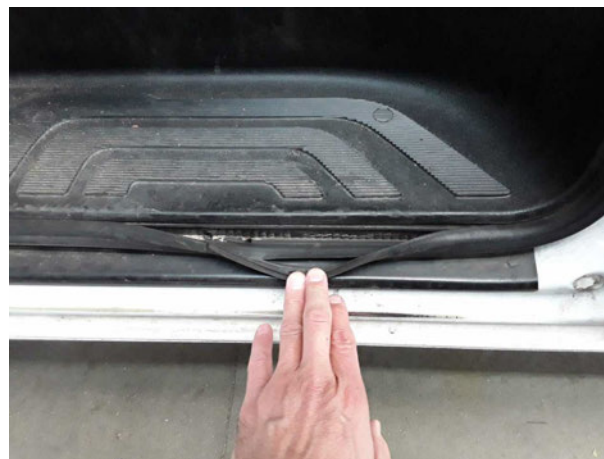
| Nr. | Bauteilgruppe | Beschreibung |
|---|---|---|
| 2 | Tür vorn links | Türdichtung - gebrochen / gerissen - erneuern |

**Beschädigung #2:** Tür vorn links: Türdichtung - gebrochen / gerissen - erneuern

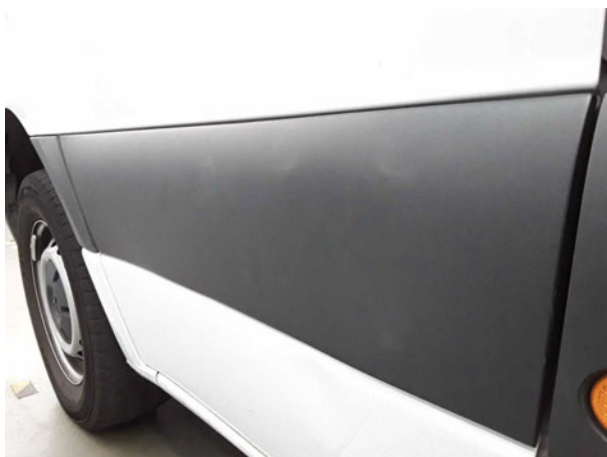
| Nr. | Bauteilgruppe | Beschreibung |
|---|---|---|
| 3 | Tür vorn links | Zierleiste unten - verformt - erneuern |

**Beschädigung #3:** Tür vorn links: Zierleiste unten - verformt - erneuern

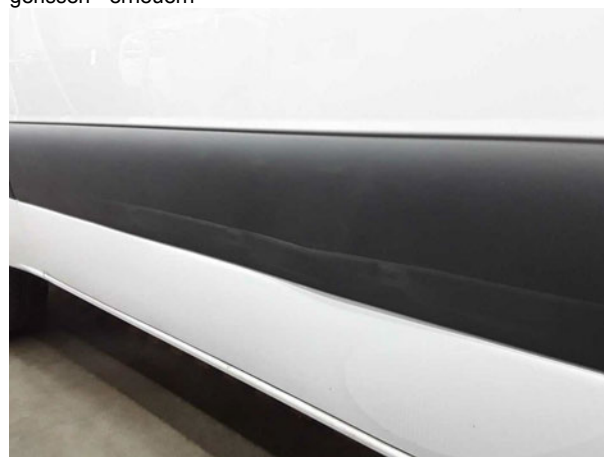
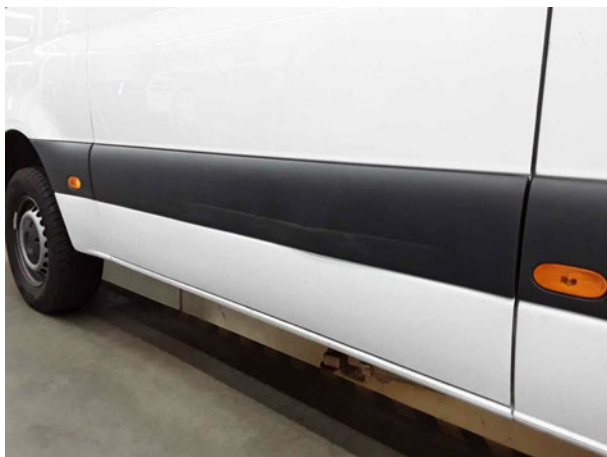
| Nr. | Bauteilgruppe | Beschreibung |
|---|---|---|
| 4 | Schiebetür rechts | Schutzleiste (Verformt) - verkratzt / verschürft - erneuern |

**Beschädigung #4:** Schiebetür rechts: Schutzleiste (Verformt) - verkratzt / verschürft - erneuern

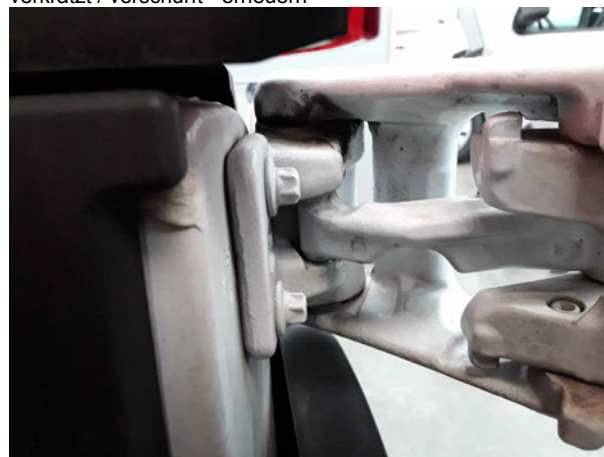
| Nr. | Bauteilgruppe | Beschreibung |
|---|---|---|
| 5 | Heckklappe/-tür | Scharnier unten (270 Grad) (Rechts) - verformt - erneuern |

**Beschädigung #5:** Heckklappe/-tür: Scharnier unten (270 Grad) (Rechts) - verformt - erneuern

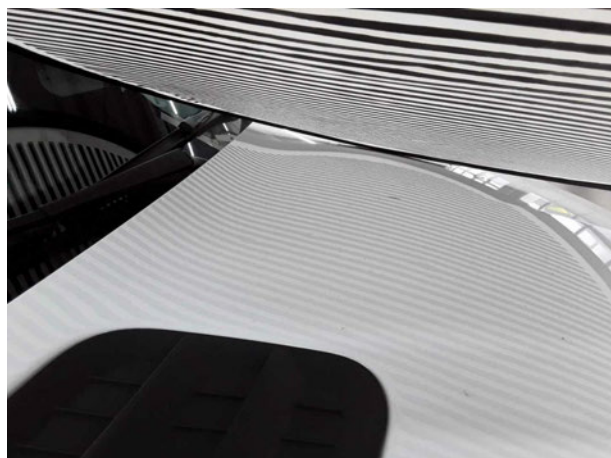
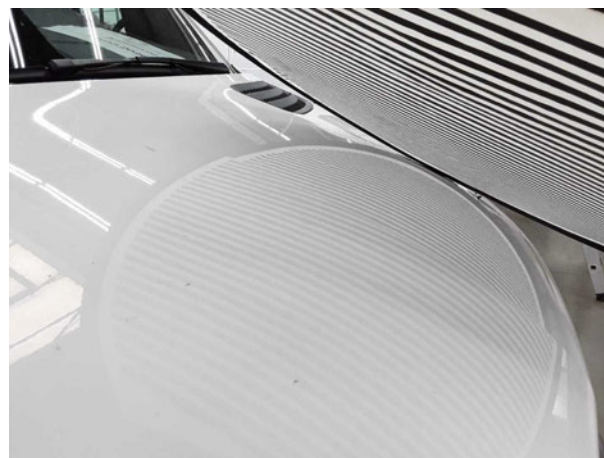
| Nr. | Bauteilgruppe | Beschreibung |
|---|---|---|
| 6 | Motorhaube | Motorhaube - Delle / Lackschaden - Smart Repair |

**Beschädigung #6:** Motorhaube: Motorhaube - Delle / Lackschaden - Smart Repair

**Beschädigung #6:** Motorhaube: Motorhaube - Delle / Lackschad... - Smart Repair

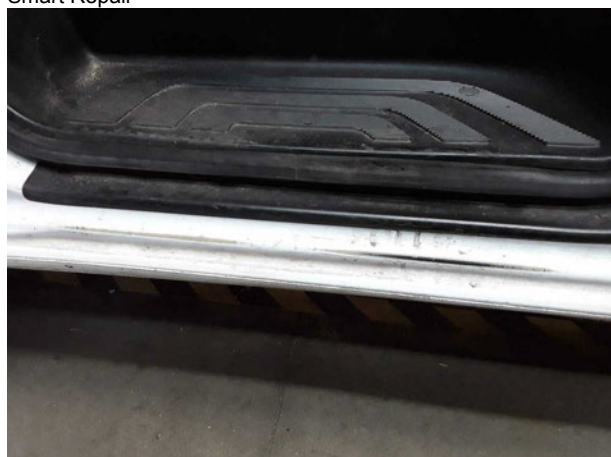
| Nr. | Bauteilgruppe | Beschreibung |
|---|---|---|
| 7 | Schweller links | Einstieg - verkratzt / verschürft - lackieren |

**Beschädigung #7:** Schweller links: Einstieg - verkratzt / verschürft - lackieren

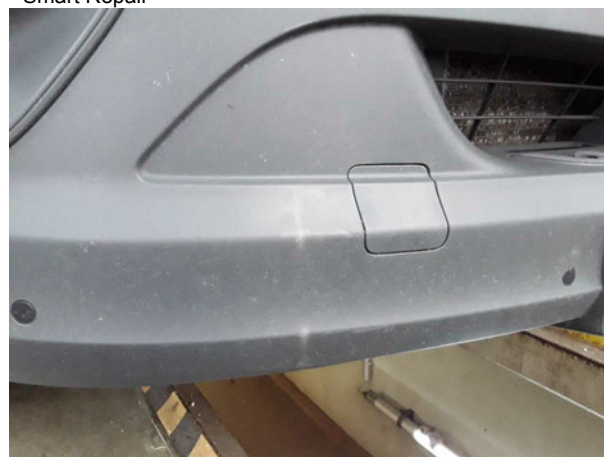
| Nr. | Bauteilgruppe | Beschreibung |
|---|---|---|
| 8 | Stoßfänger vorn | Stoßfänger mit Parktronic (Mehrkosten können entstehen) - verformt - erneuern |

**Beschädigung #8:** Stossfänger vorn: Stossfänger mit Parktronic (Mehrkosten können entstehen) - verformt - erneuern

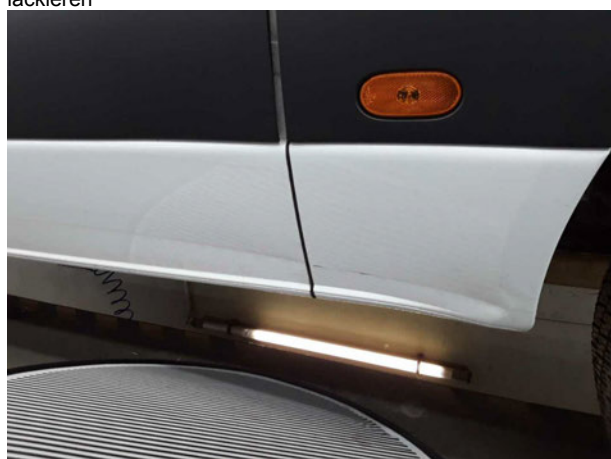
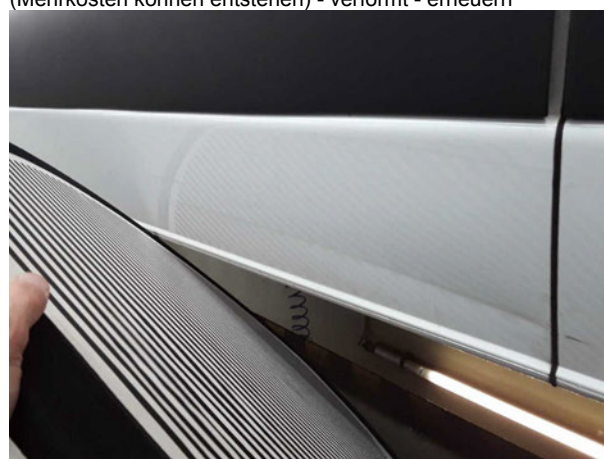
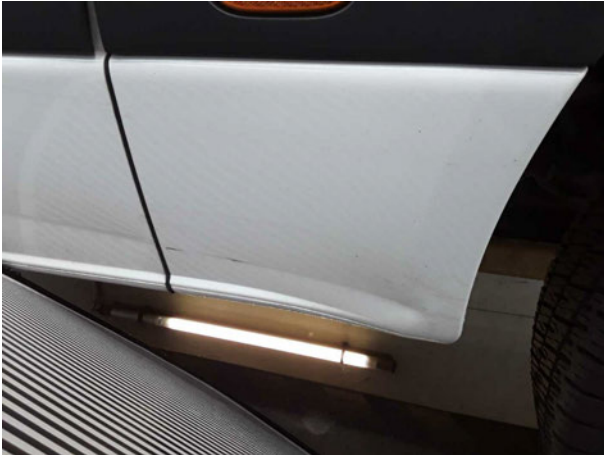
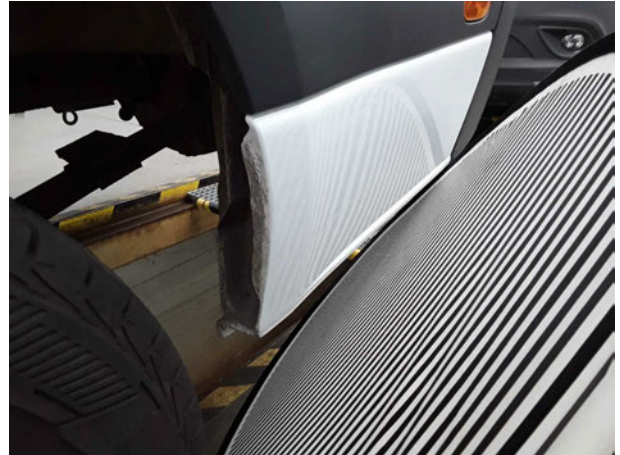
| Nr. | Bauteilgruppe | Beschreibung |
|---|---|---|
| 9 | Seitenwand links | Seitenwand (Unterhalb) - Delle / Lackschaden - instandsetzen und lackieren |

**Beschädigung #9:** Seitenwand links: Seitenwand (Unterhalb) - Delle / Lackschaden - instandsetzen und lackieren

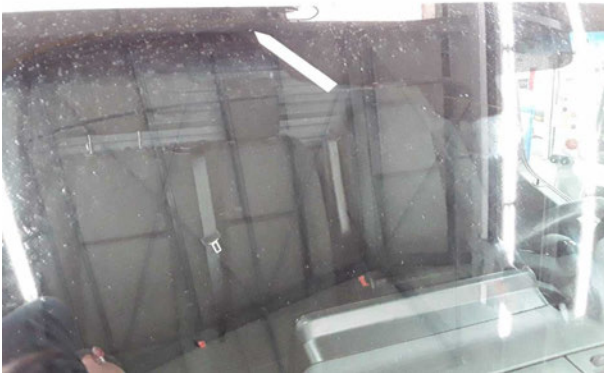
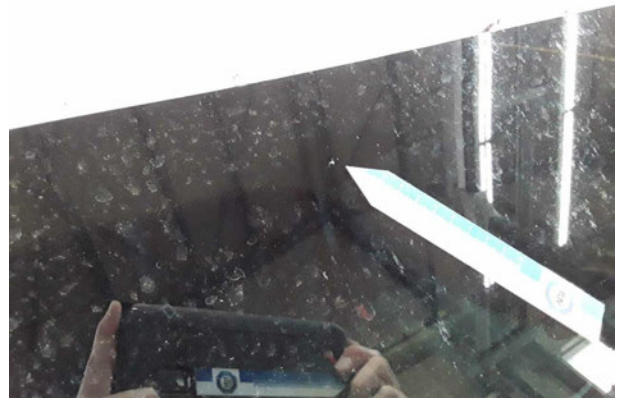
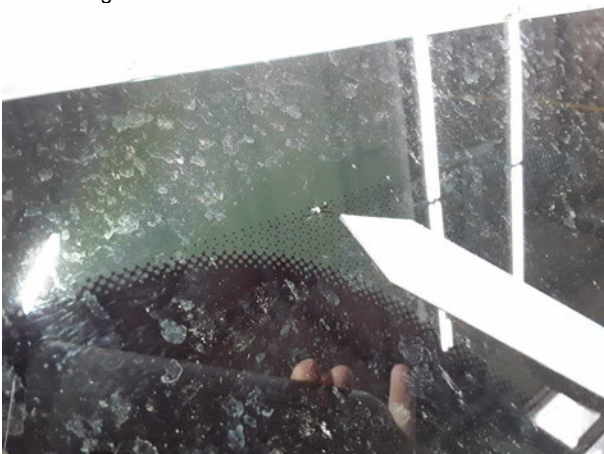
| Nr. | Bauteilgruppe | Beschreibung |
|---|---|---|
| 10 | Verglasung | Frontscheibe mit Spurhalteassistent - Steinschlag - erneuern |

- Das Fahrzeug war zum Zeitpunkt der Besichtigung, aufgrund des unter Unfall oder wertmindernden Faktoren aufgeführten Schadenmerkmals, nicht betriebs bzw. verkehrssicher.  
Dies hat folgenden Grund: Frontscheibe

**Beschädigung #10:** Verglasung: Frontscheibe mit Spurhalteassistent - Steinschlag - erneuern

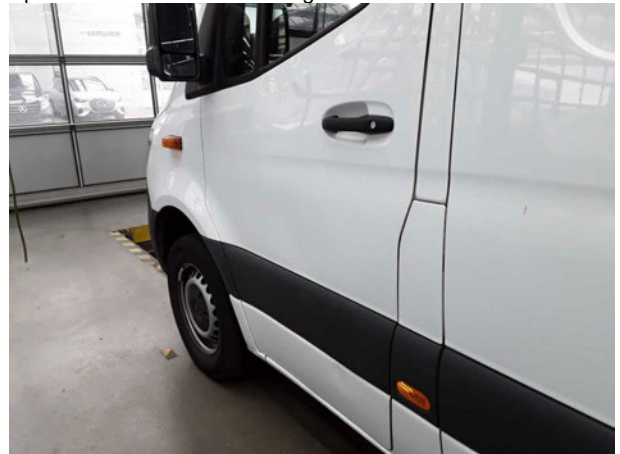
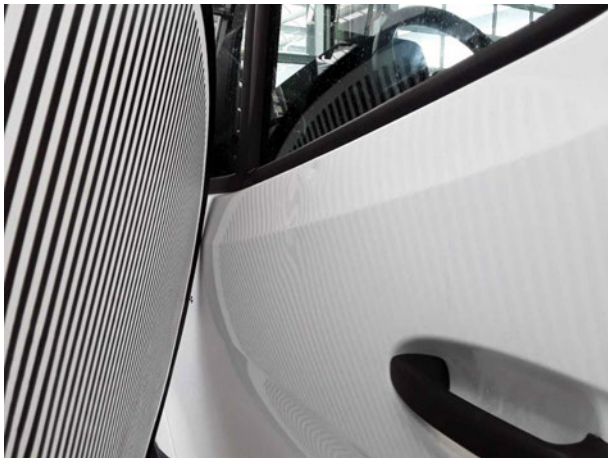
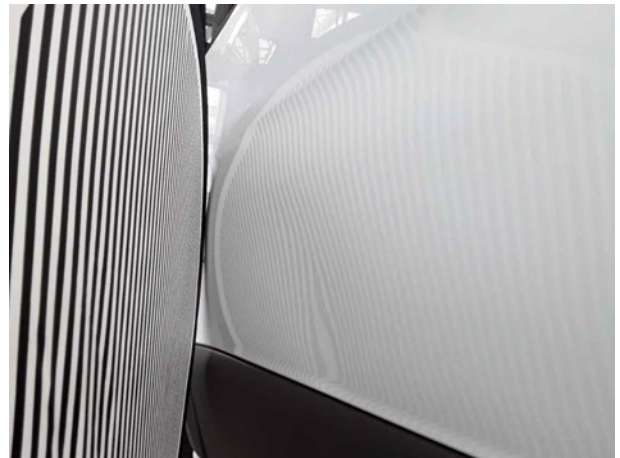
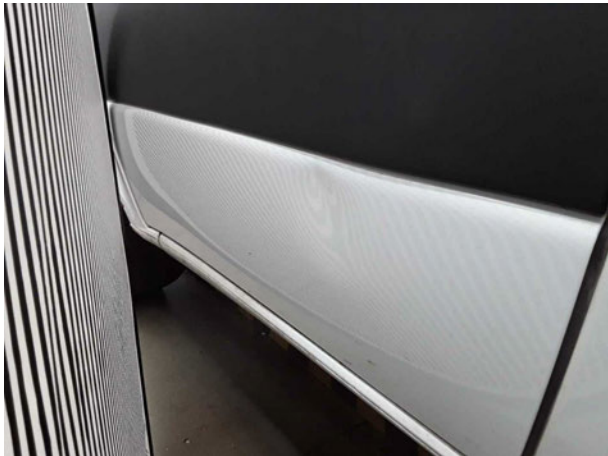
| Nr. | Bauteilgruppe | Beschreibung |
|---|---|---|
| 11 | Tür vorn links | Tür - verformt - erneuern |

**Beschädigung #11:** Tür vorn links: Tür - verformt - erneuern
