- 0.1. Fabrikmarke: **OPEL**
- 0.2. Typ: **U**
- Version: **HNS-41B500**
- 0.2.1. Handelsbezeichnung(en): **MOKKA**
- 0.2.3. Kennungen: **IP-HNS\_0403-VN3-0**

# Zustandsbericht / Minderwertgutachten

| Typ / Verkaufsbez. | Mokka 1.2 DI Turbo<br>Automatik Edition | Aufbauart | Van |

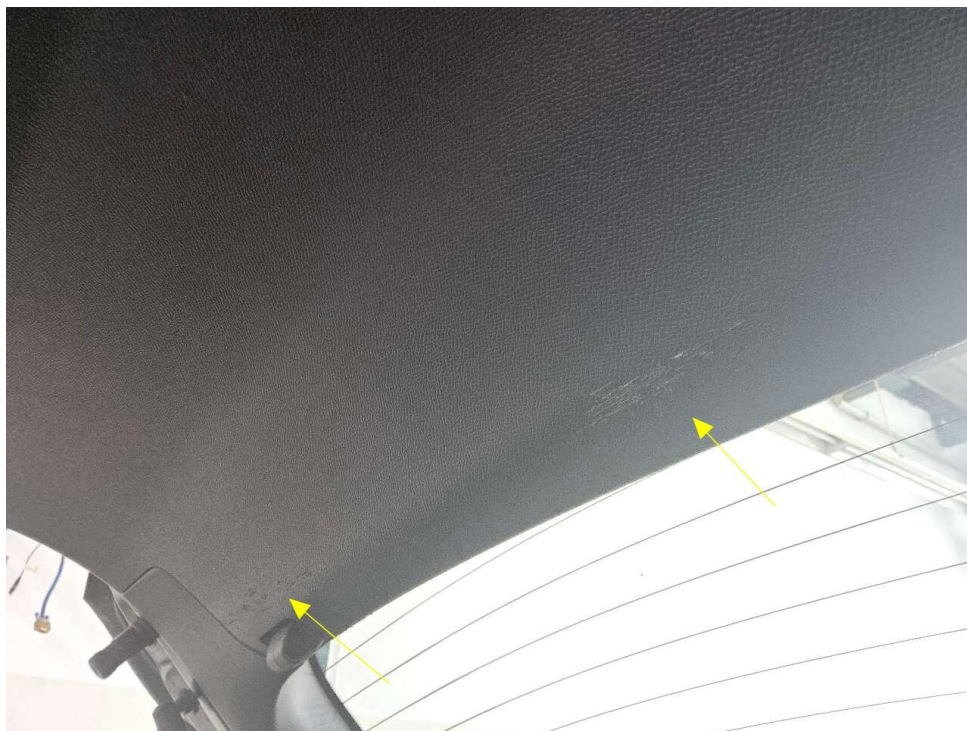
Bild 12 : Heckklappenverkleidung leicht verkratzt

Heckklappenverkleidung leicht verkratzt, (Bild 12)  
Verkleidung Einstieg hinten rechts leicht verkratzt, (Bild 13)  
Felge vorn links leicht verkratzt,  
Ventilkappe Rad vorn rechts fehlt,  
Unterbodenverkleidung vorn leicht verschrammt, (Bild 22)  
Tür hinten links leicht verkratzt, (Bild 23)  
Dachholm links leicht eingedellt, (Bild 25)

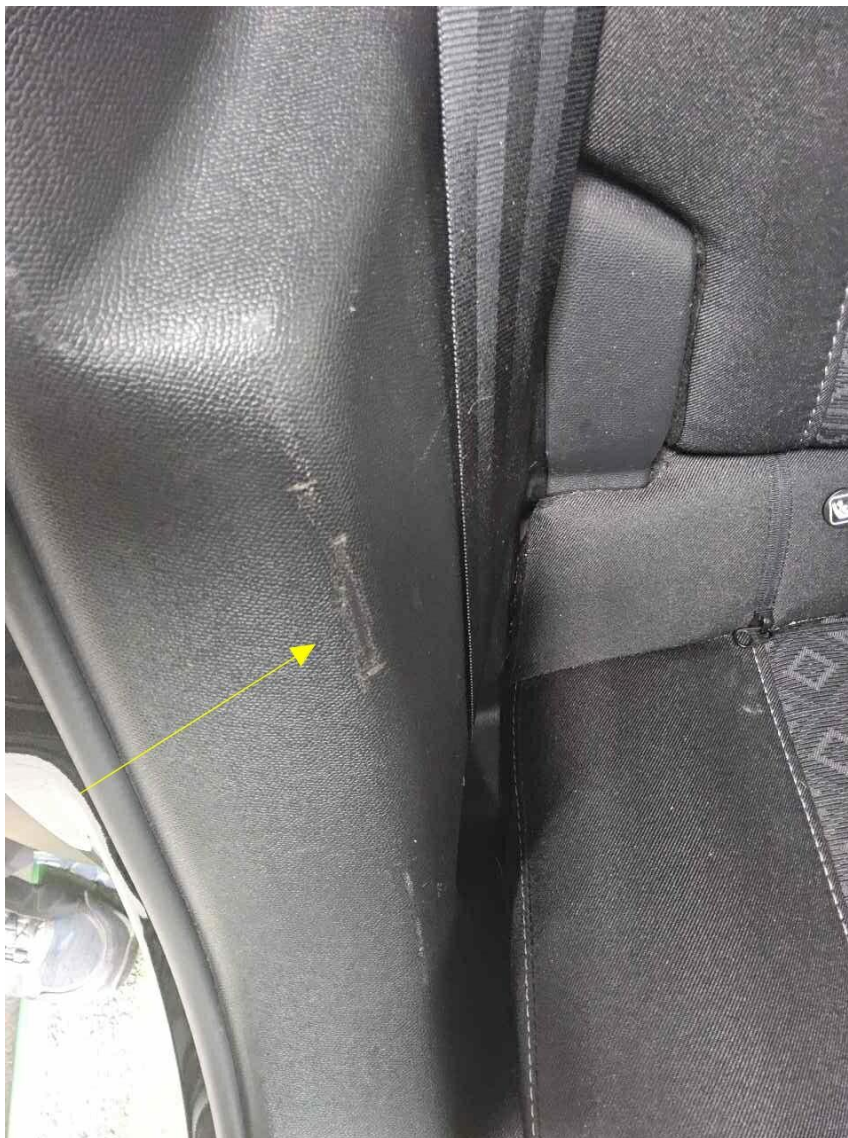
Bild 13 : Verkleidung Einstieg hinten rechts leicht verkratzt

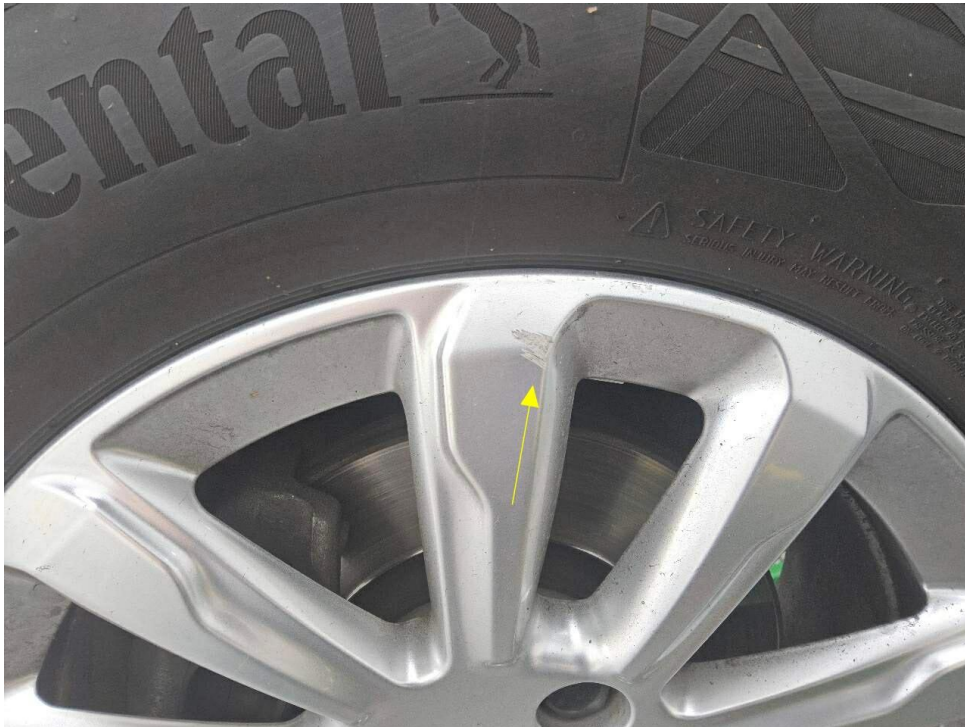
Bild 14 : Felge vorn rechts leicht verkratzt

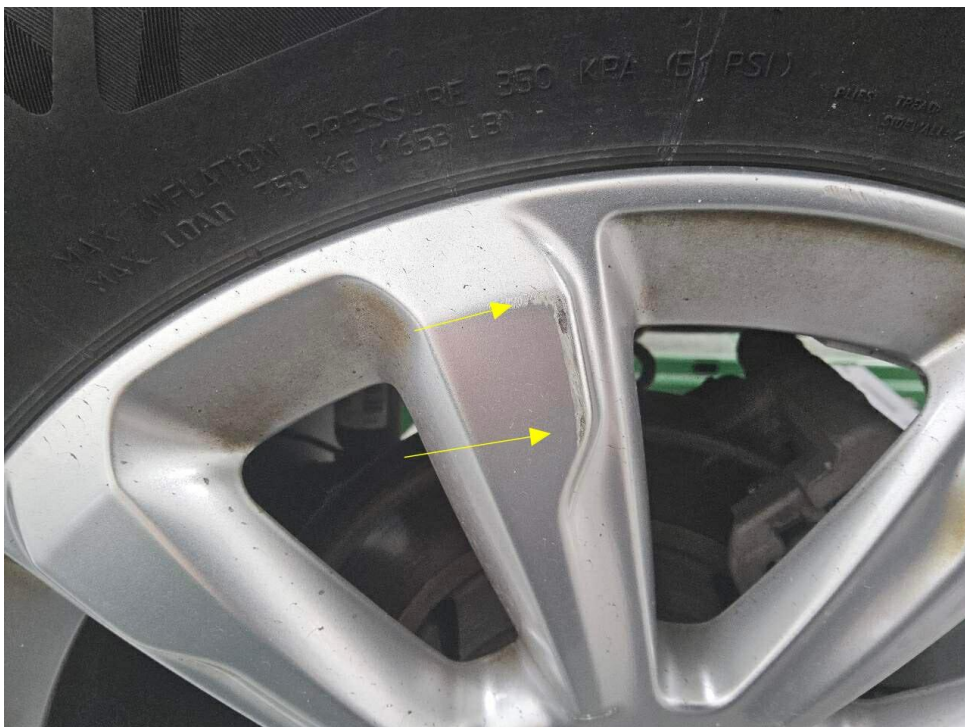
Bild 15 : Felge hinten links verkratzt

1. Felge hinten links verkratzt, smart repair (Bild 15)
2. Unfallschaden hinten links (Gutachten im Anhang), instandsetzen
3. Stoßfänger vorn rechts verkratzt, polieren (Bild 21)
4. Tür vorn links eingedellt, drücken (Bild 24)

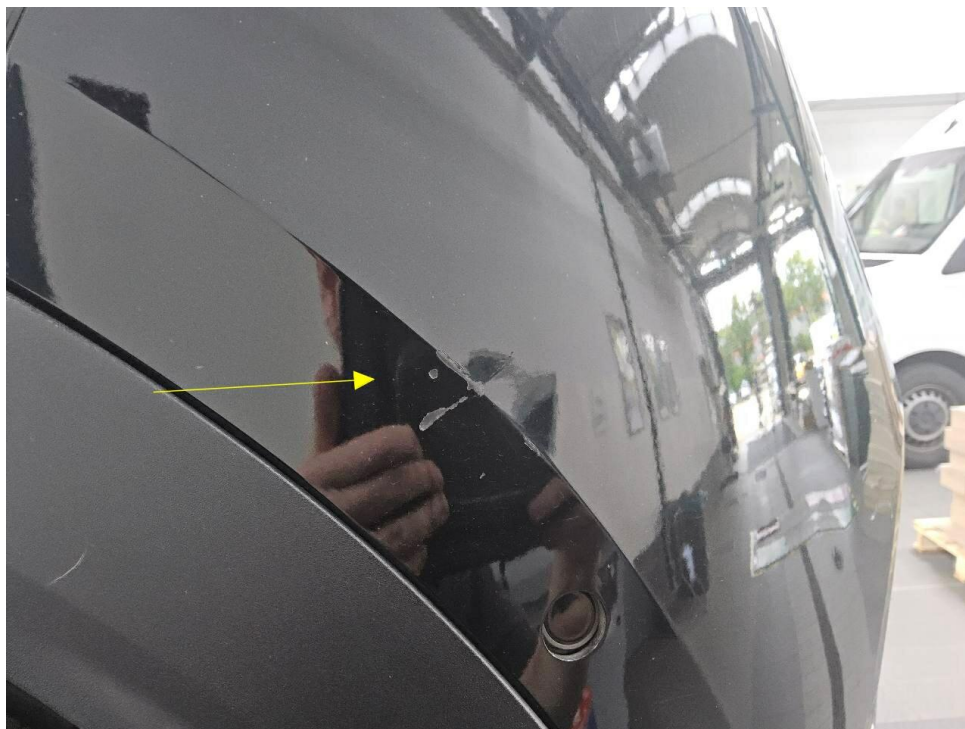
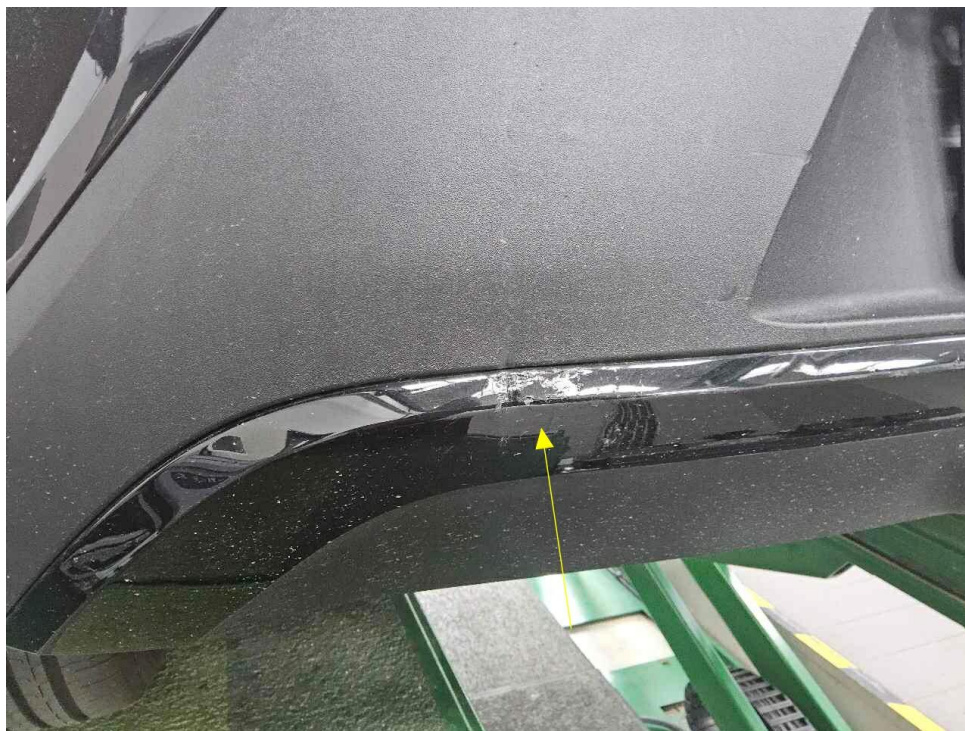
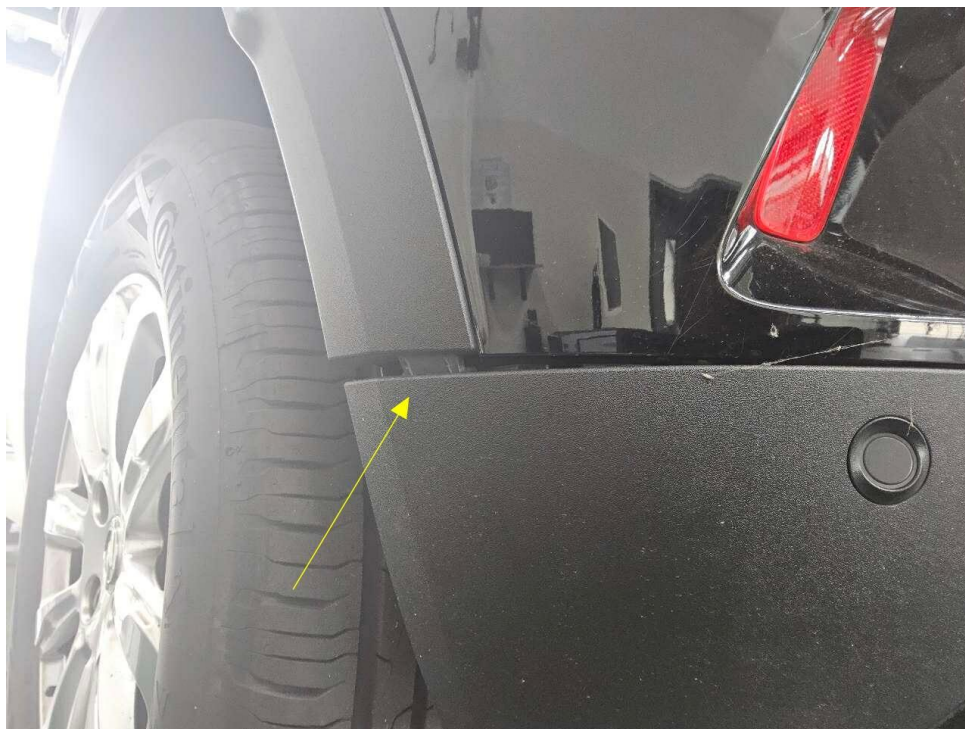
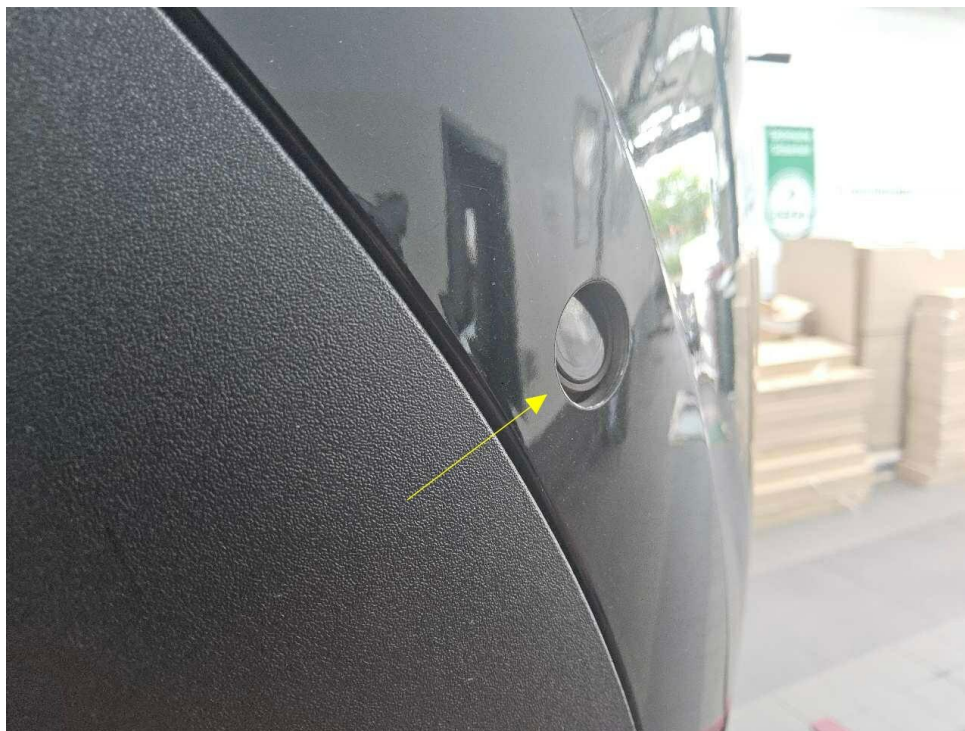
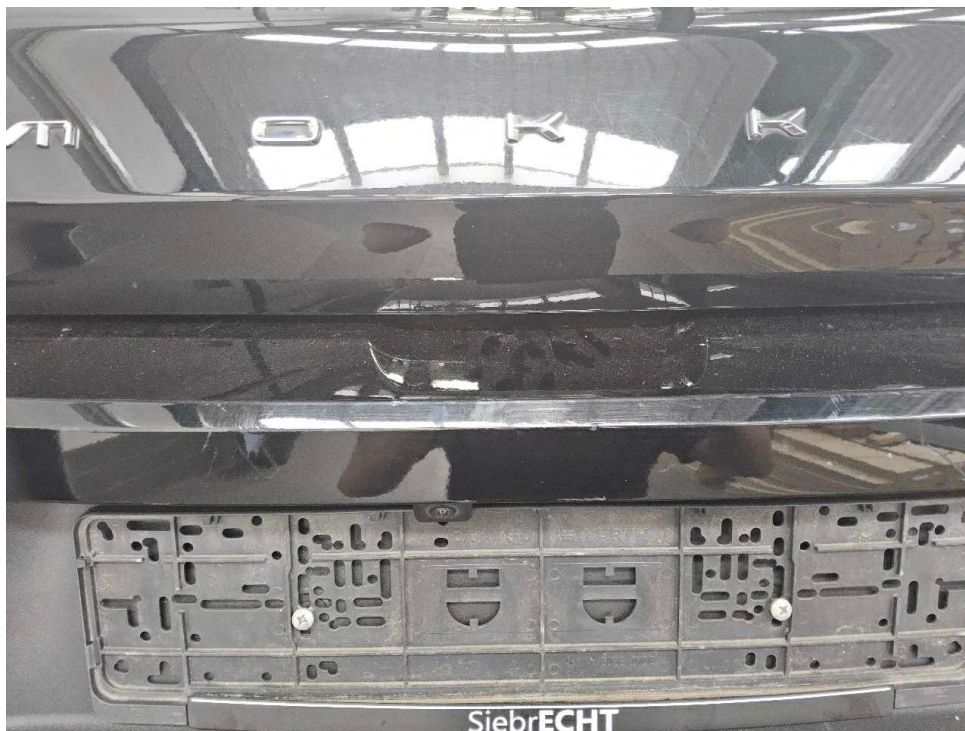
Bild 16 : Unfallschaden hinten links

Bild 17 : Unfallschaden hinten links

Bild 18 : Unfallschaden hinten links

Bild 19 : Unfallschaden hinten links

Bild 20 : Unfallschaden hinten links

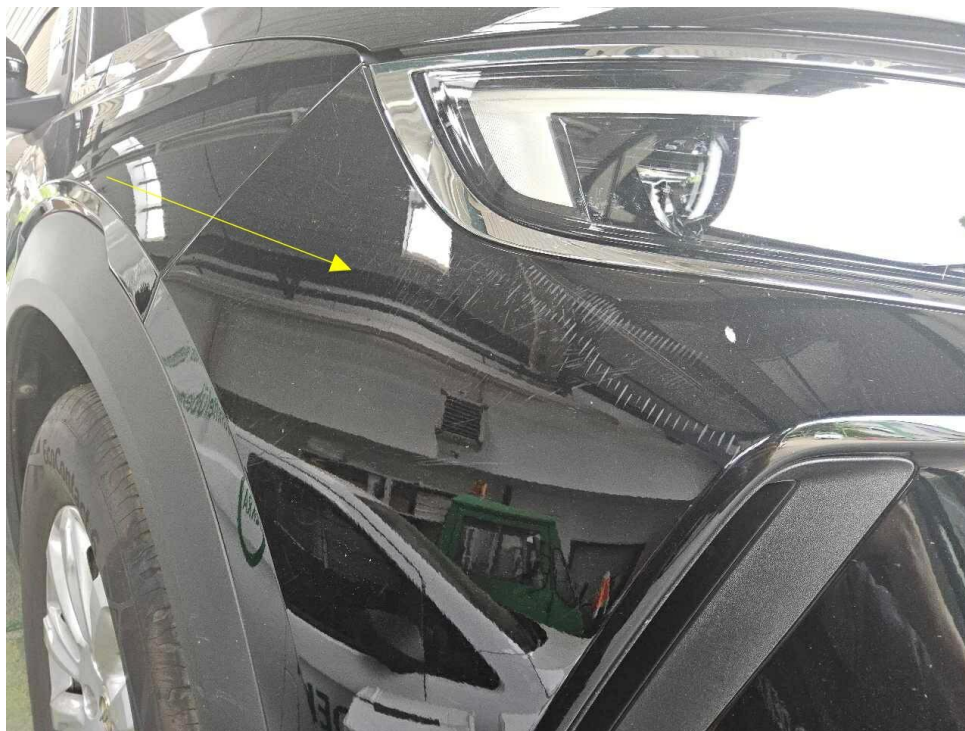
Bild 21 : Stoßfänger vorn rechts verkratzt

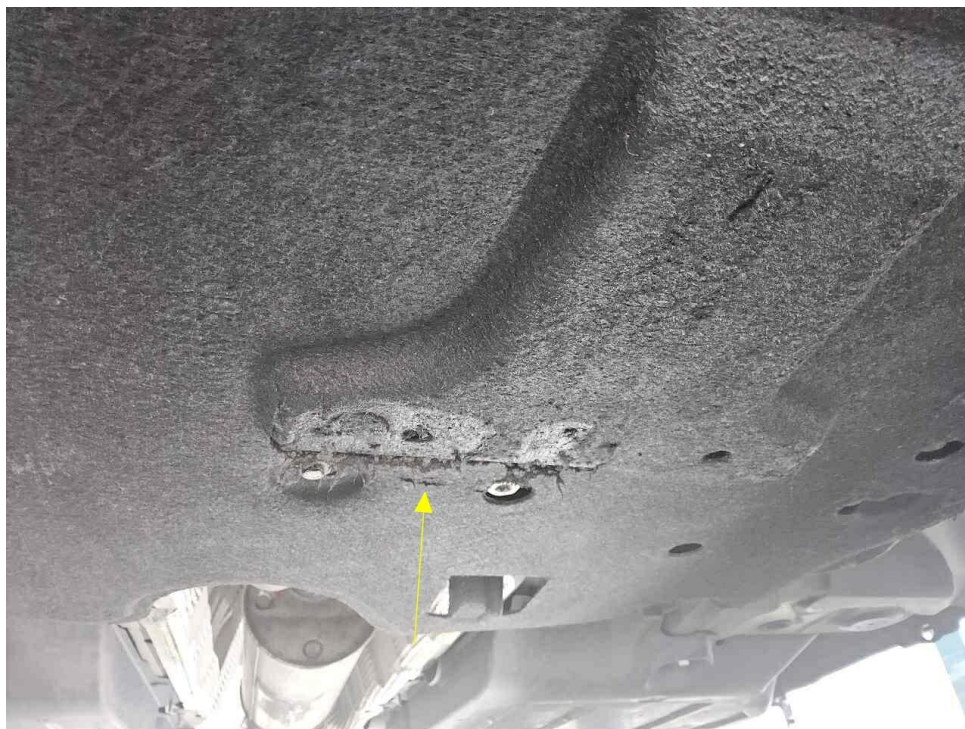
Bild 22 : Unterbodenverkleidung vorn leicht verschrammt

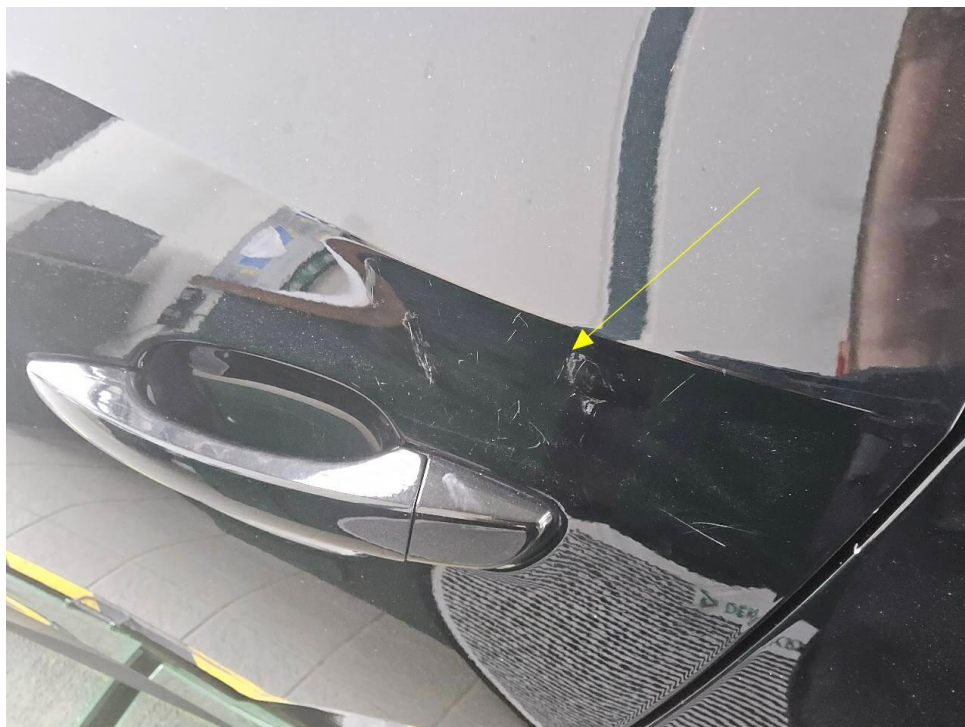
Bild 23 : Tür hinten links leicht verkratzt

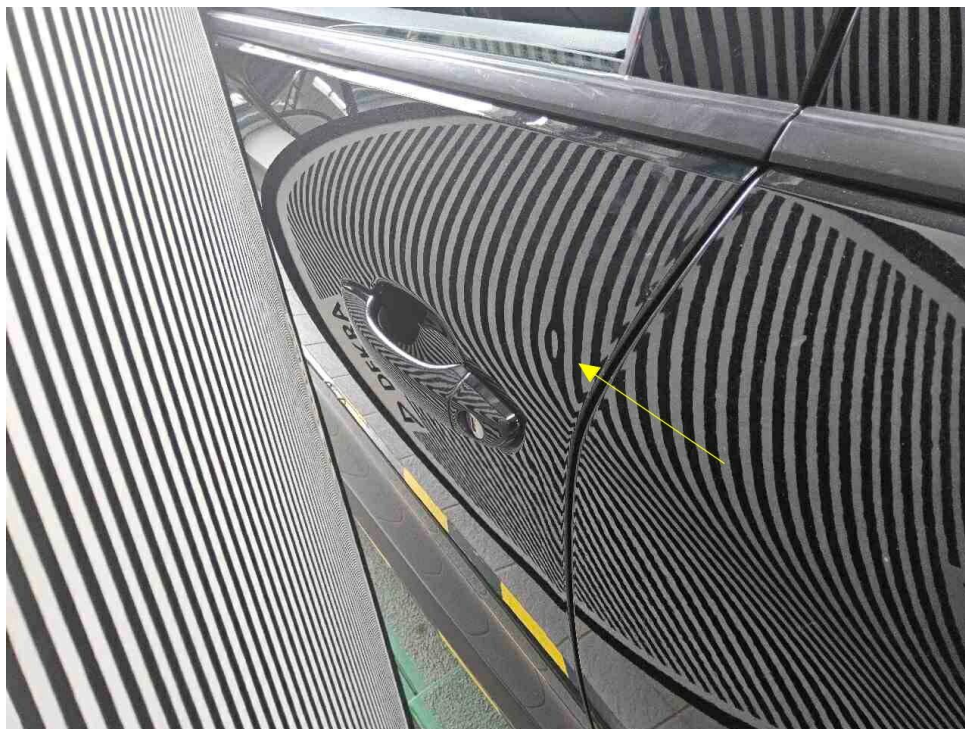
Bild 24 : Tür vorn links eingedellt

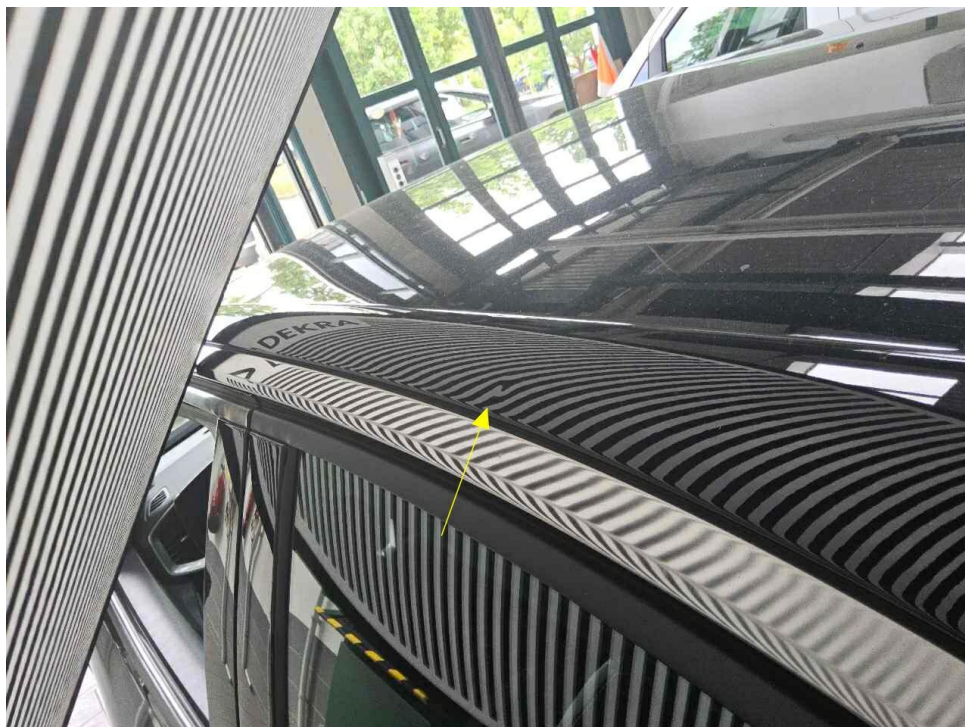
Bild 25 : Dachholm links leicht eingedellt
