# Zustandsbericht / Minderwertgutachten

Auftraggeber Mobilize Financial Services, eine Marke der RCI Banque S.A., Niederlassung  
Deutschland, Jagenbergstr. 1, 41468 Neuss  
Besichtigung 29.04.2026

Erstzulassung	11.04.2024	Letzte Zulassung	11.04.2024
Fahrzeugart	Personenkraftwagen	Hersteller	Renault
Typ / Verkaufsbez.	Austral (07.2022->) / Austral 1.3 TCe 160 Mild-Hybrid Evolution (EU 6d)	Aufbauart	Geländewagen
Türen	4	Sitzplätze	5
Fahrzeug-Ident.-Nr. DAT Europa-Code®	VF1RHN00272167602 017201580060002	HSN / TSN	3333 / BPR
Km-Stand abgelesen	26832	DAT Marktindex	DE002 6470
Energiequelle / Kraftstoff	Hybr.Benzin/E	Nächste HU §29 StVZO	04 / 2027
Leistung (kW)	116	Zylinderanzahl	3 / Hybridantrieb
Schadstoffklasse:	EURO6;WLTP;AP;PI/CI; M, N1 I	Hubraum (ccm)	1332
Getriebe / Gänge	Automatik / 7	Antriebsart	Frontantrieb
Farbe	Weiß / Perlcoloreffekt / OV369	Felgen	Leichtmetall
		Polster / Farbe	Stoff / Grau

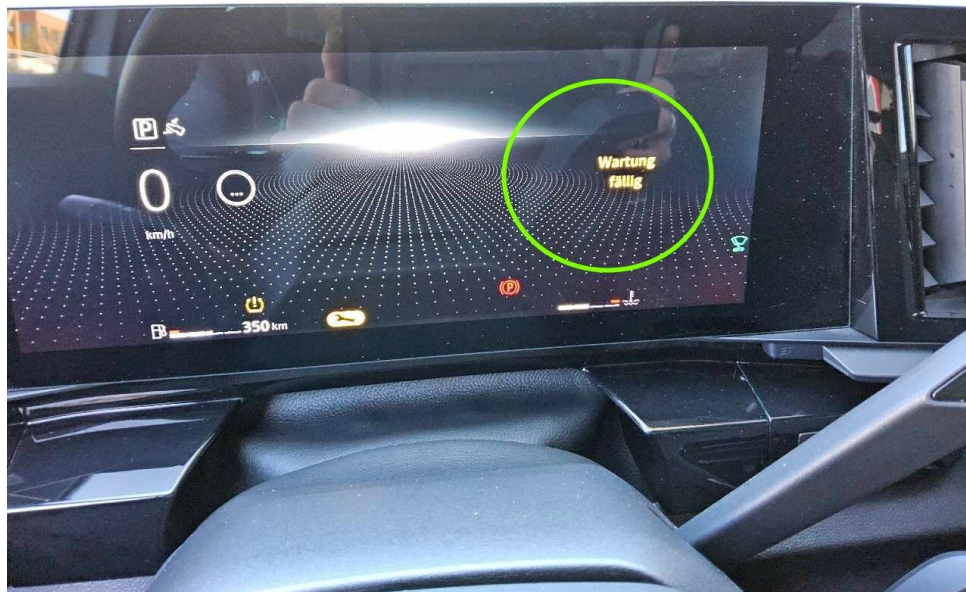
Bild 9 : Service fällig

1. Service fällig, erneuern (Bild 9)
2. Scheinwerfer vorne links Halter gebrochen, erneuern (Bild 10, 11)
3. Kühlergrill vorne Gebrochen, erneuern (Bild 12, 13)
4. Tür hinten links Einstieg Lackierung, zerkratzt, smart repair (Bild 14, 15)
5. Tür vorne links Einstieg Lackierung, zerkratzt, smart repair (Bild 16)
6. Seitenteil hinten rechts, eingedellt, drücken (Bild 17, 18)

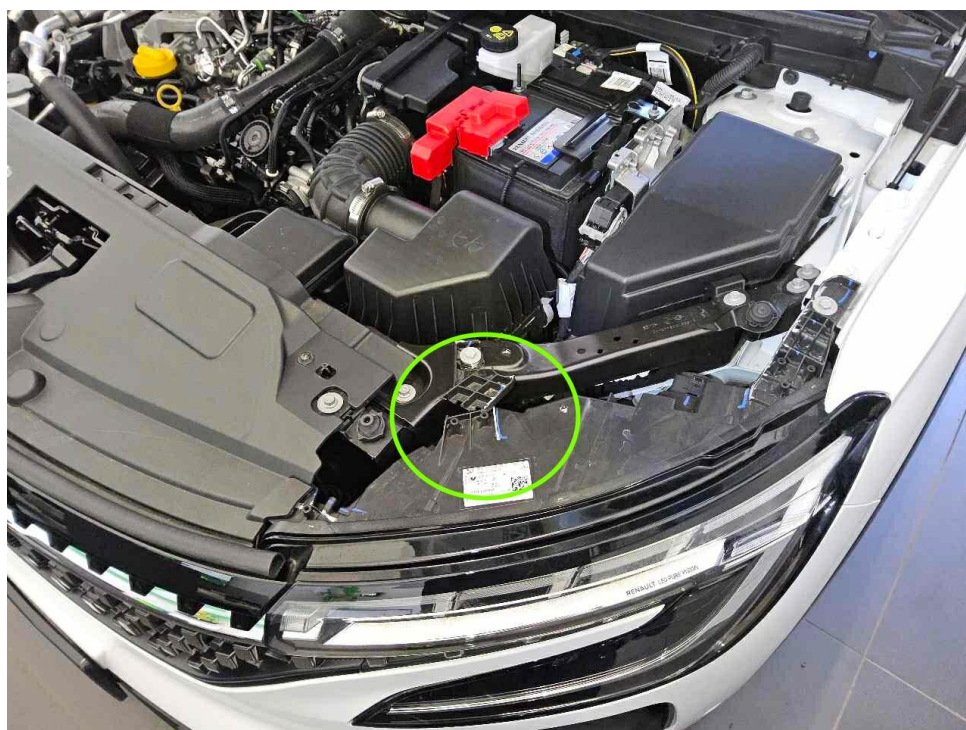
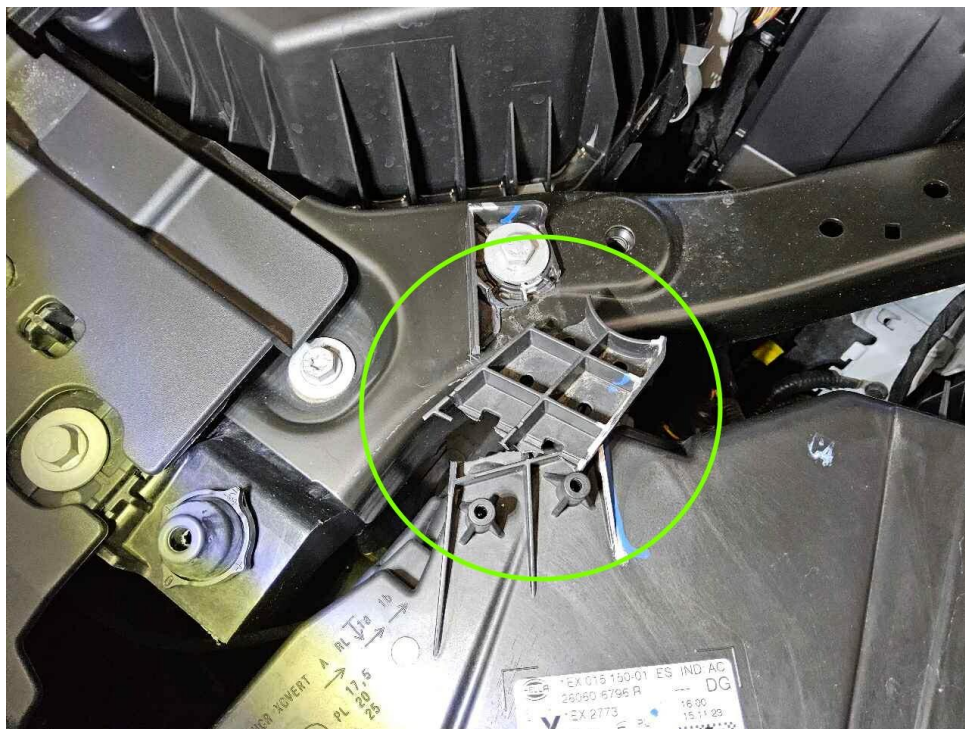
Bild 10 : Scheinwerfer vorne links Halter gebrochen

Bild 11 : Scheinwerfer vorne links Halter gebrochen

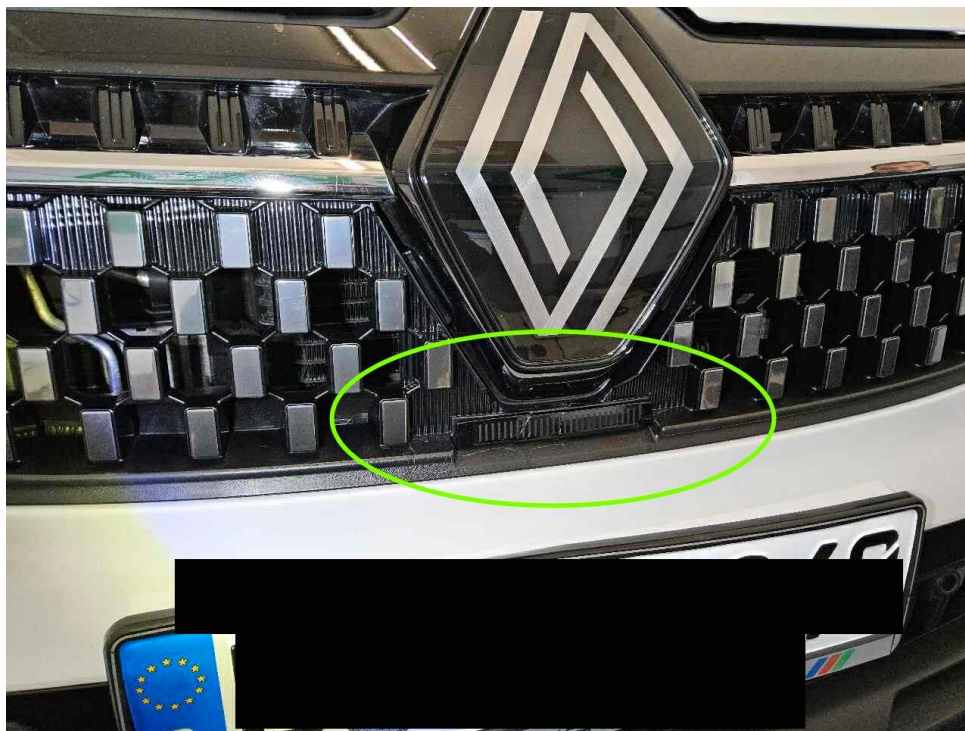
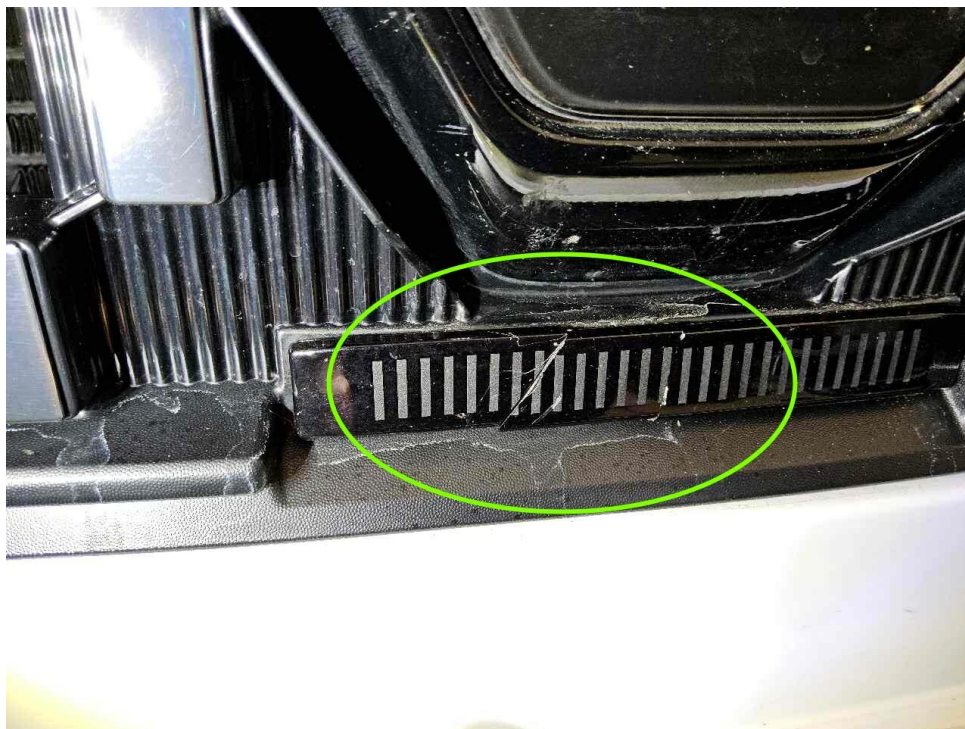
Bild 12 : Kühlergrill vorne Gebrochen

Bild 13 : Kühlergrill vorne Gebrochen

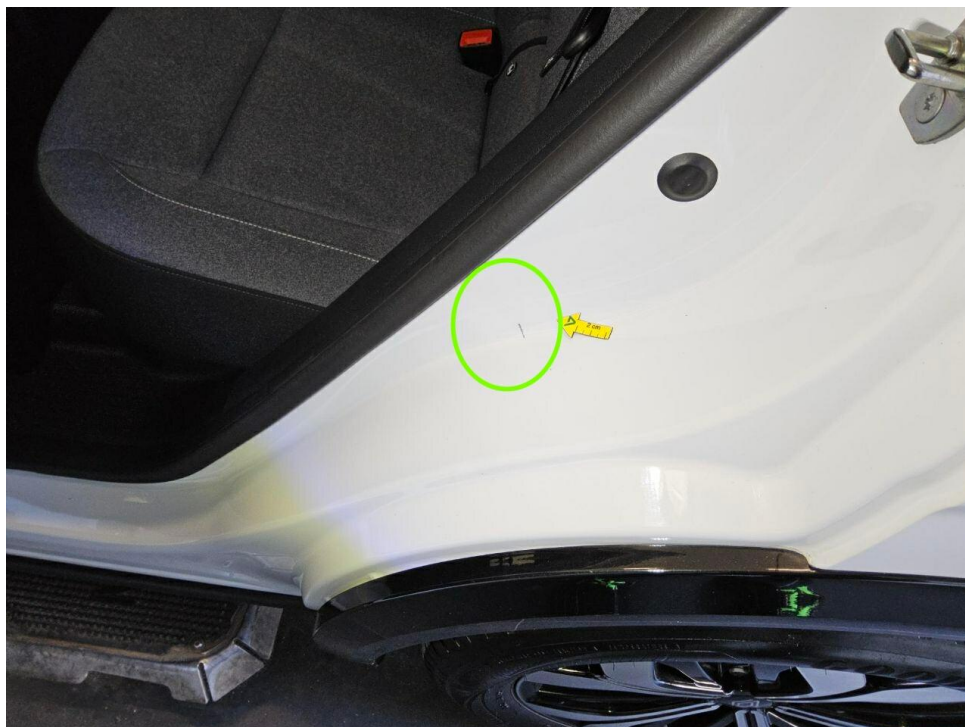
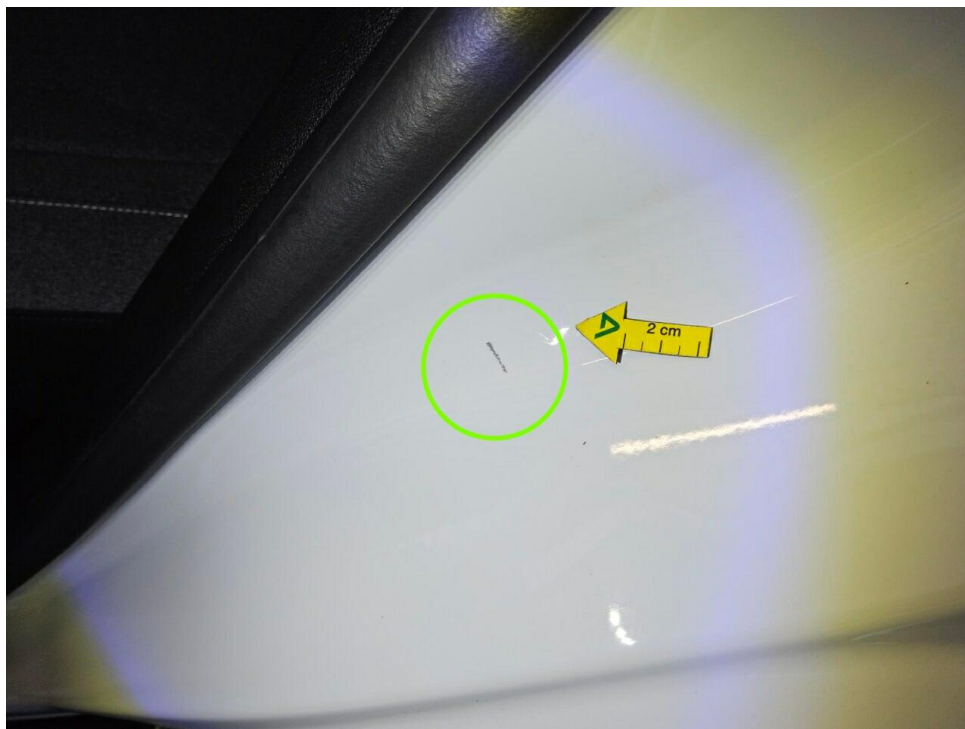
Bild 14 : Tür hinten links Einstieg Lackierung, zerkratzt, smart repair

Bild 15 : Tür hinten links Einstieg Lackierung, zerkratzt, smart repair

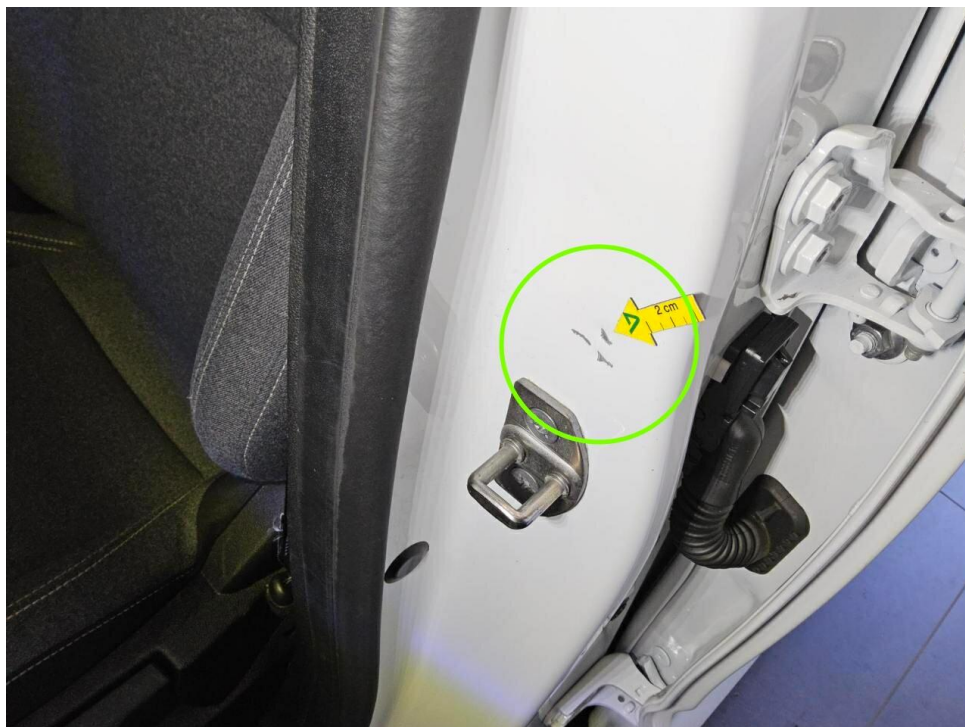
Bild 16 : Tür vorne links Einstieg Lackierung, zerkratzt, smart repair

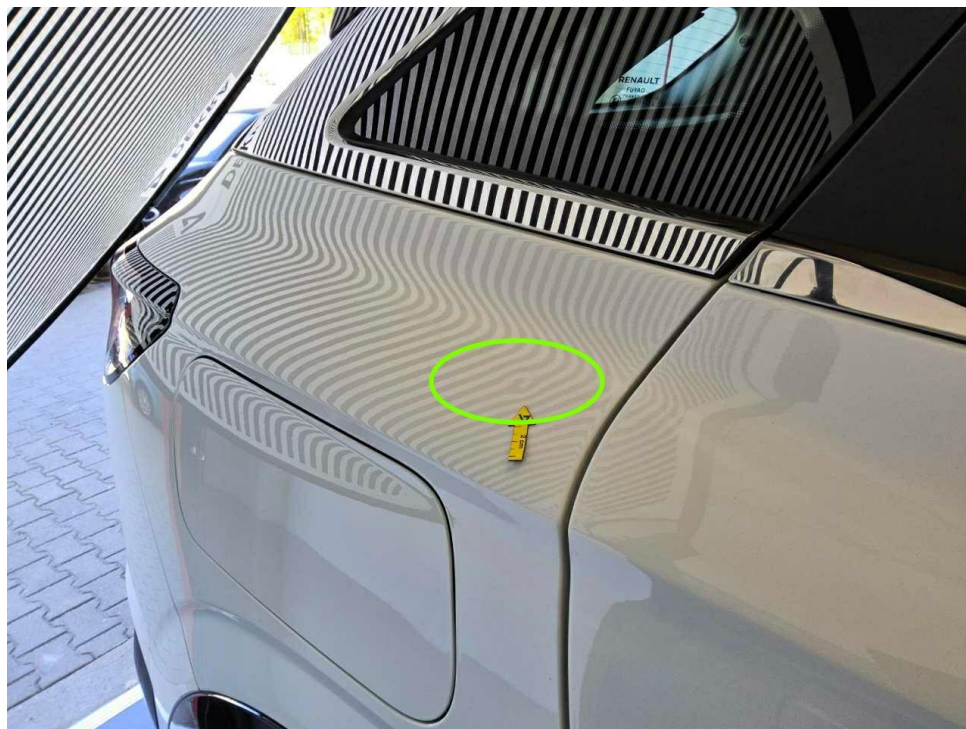
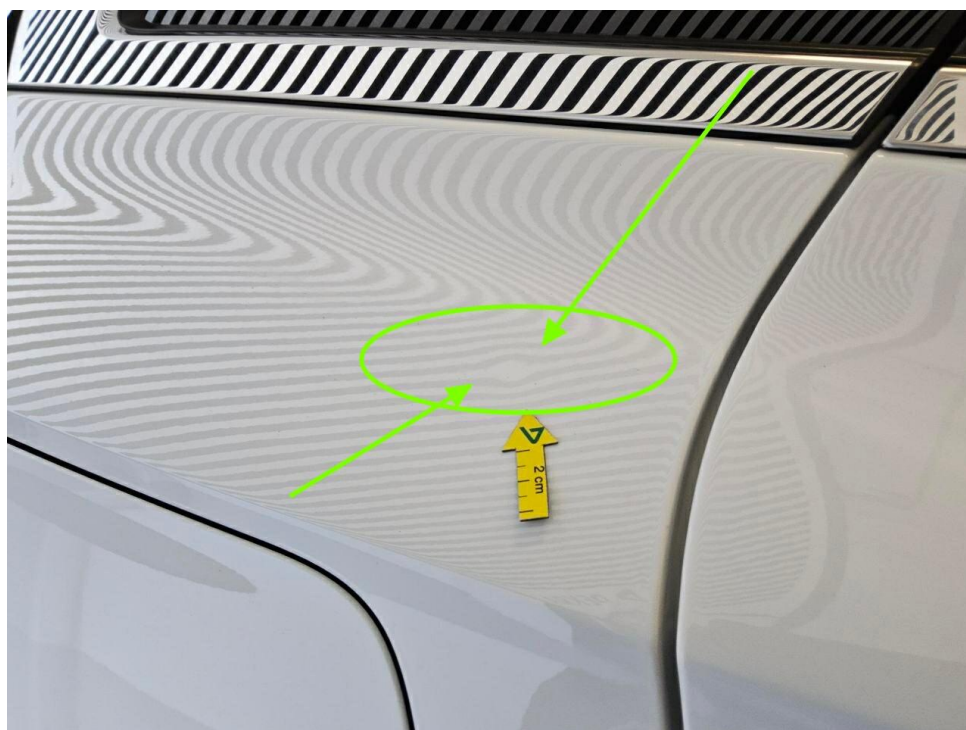
Bild 17 : Seitenteil hinten rechts, eingedellt, drücken

Bild 18 : Seitenteil hinten rechts, eingedellt, drücken
