Gutachten-Nr. 115866302

GUTACHTEN

Lichtbildanlage zu Gutachten Nr.: 115866302

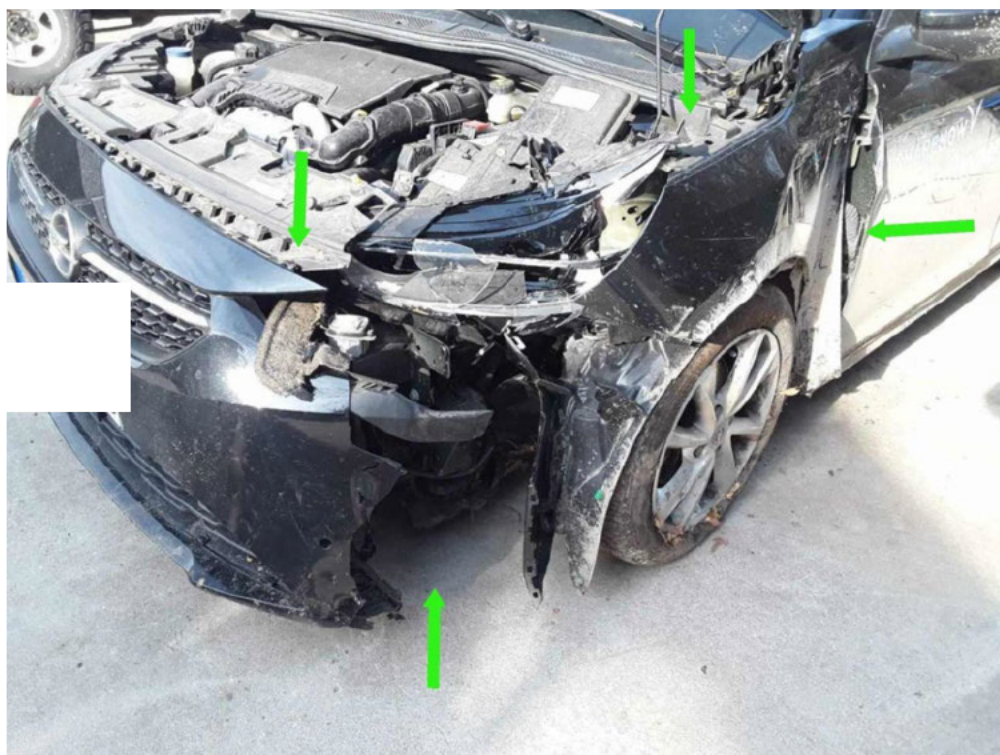
Bild 6

Durch die stark deformierte Fahrzeugfront links ist die Betriebs- und Verkehrssicherheit nicht mehr gewährleistet.

Die Schäden entstanden durch einen starken Anstoß gegen die vordere, linke Fahrzeugecke.

- Fahrzeugfront
links komplett
zerstört

- A-Säule links
deformiert

Zur Festlegung des schadenbedingten Reparaturumfanges ist aus technischer Sicht vor Reparaturbeginn eine elektronische Vermessung der Karosserie erforderlich.

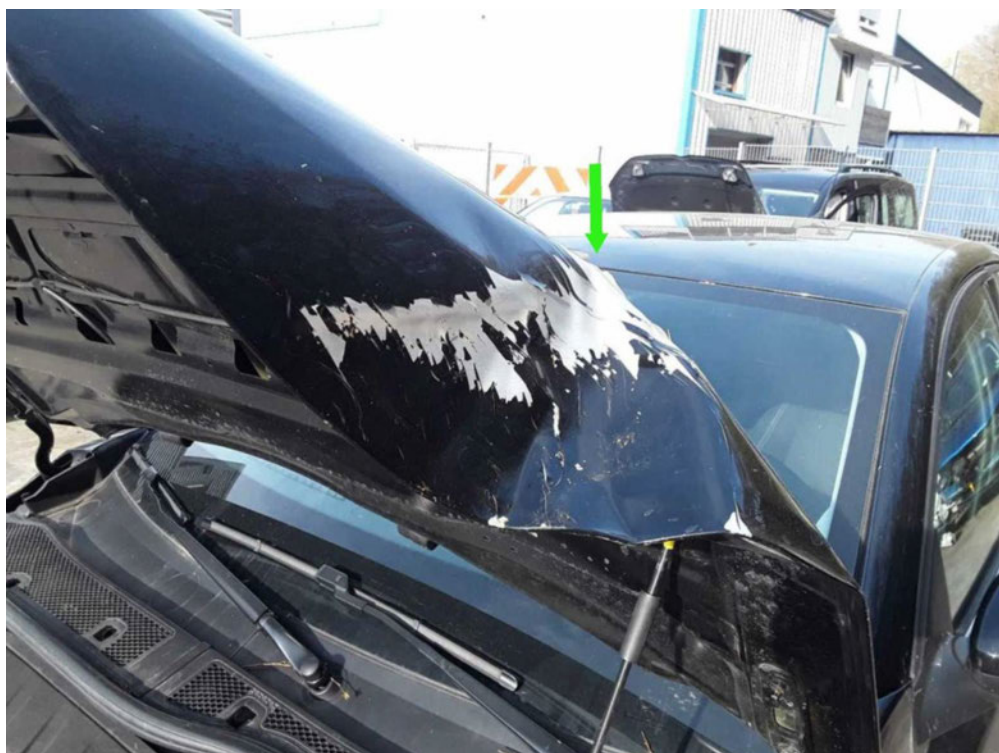
Bild 7

- Fahrzeugfront links komplett zerstört
- A-Säule links deformiert

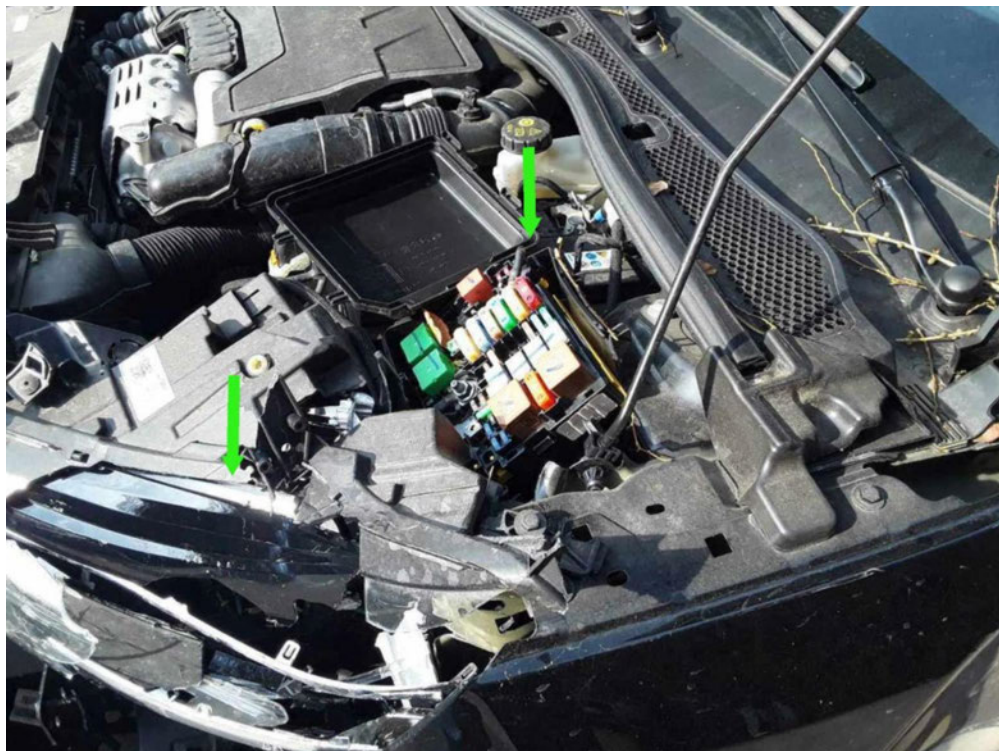
Bild 8

- Fahrzeugfront links komplett zerstört
- A-Säule links deformiert

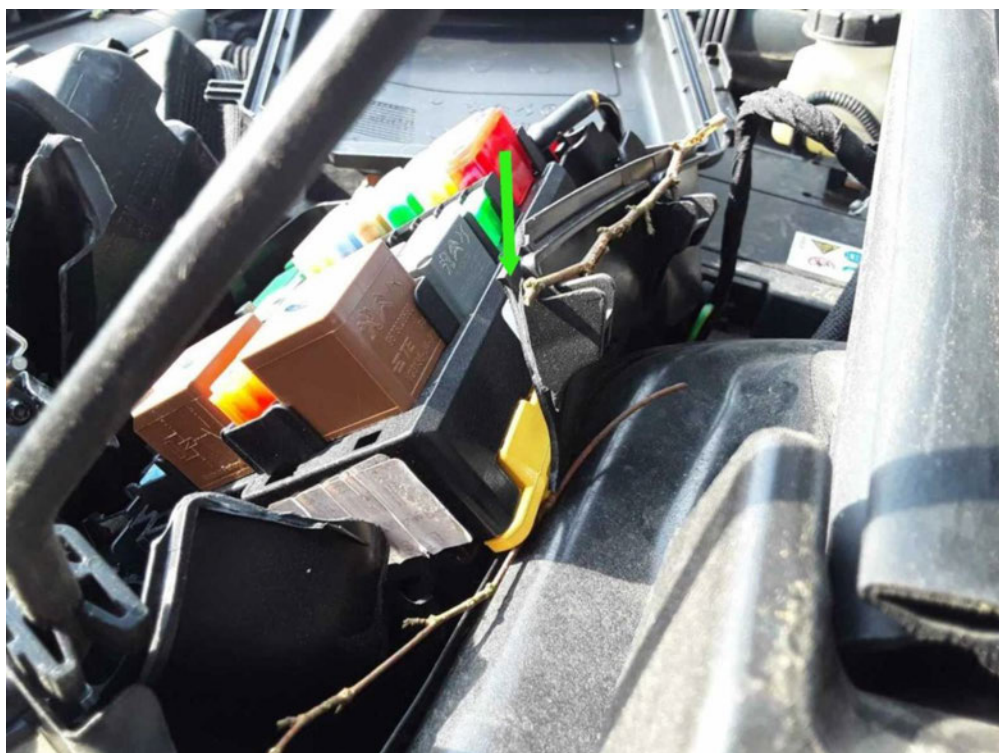
Bild 9

- Fahrzeugfront links komplett zerstört
- A-Säule links deformiert

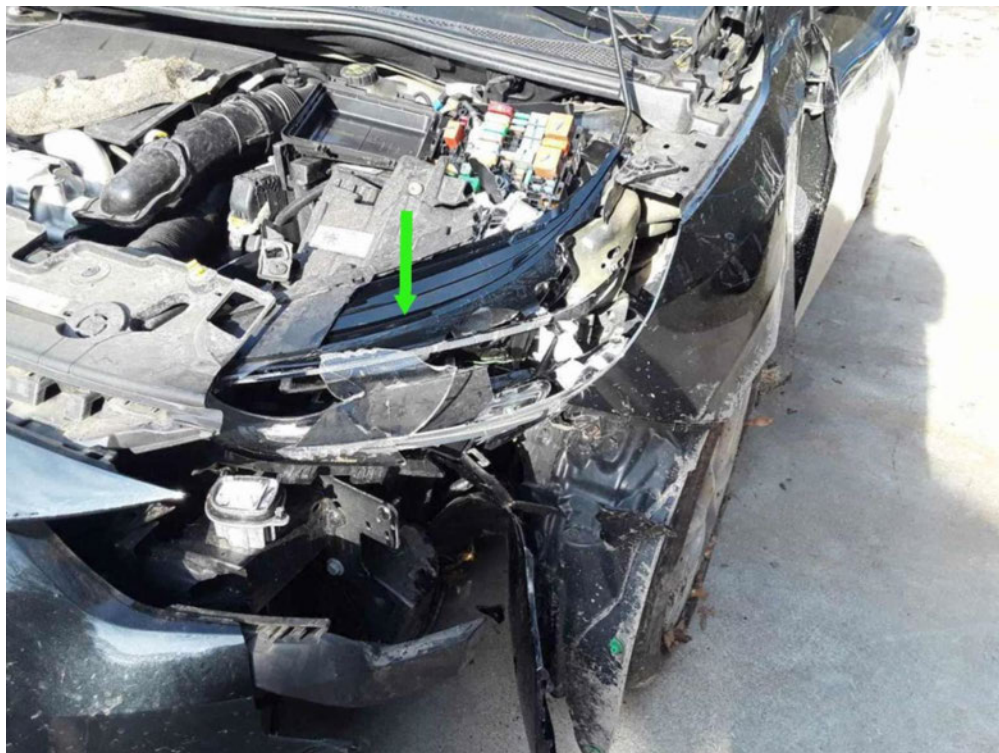
Bild 10

- Fahrzeugfront links komplett zerstört
- A-Säule links deformiert

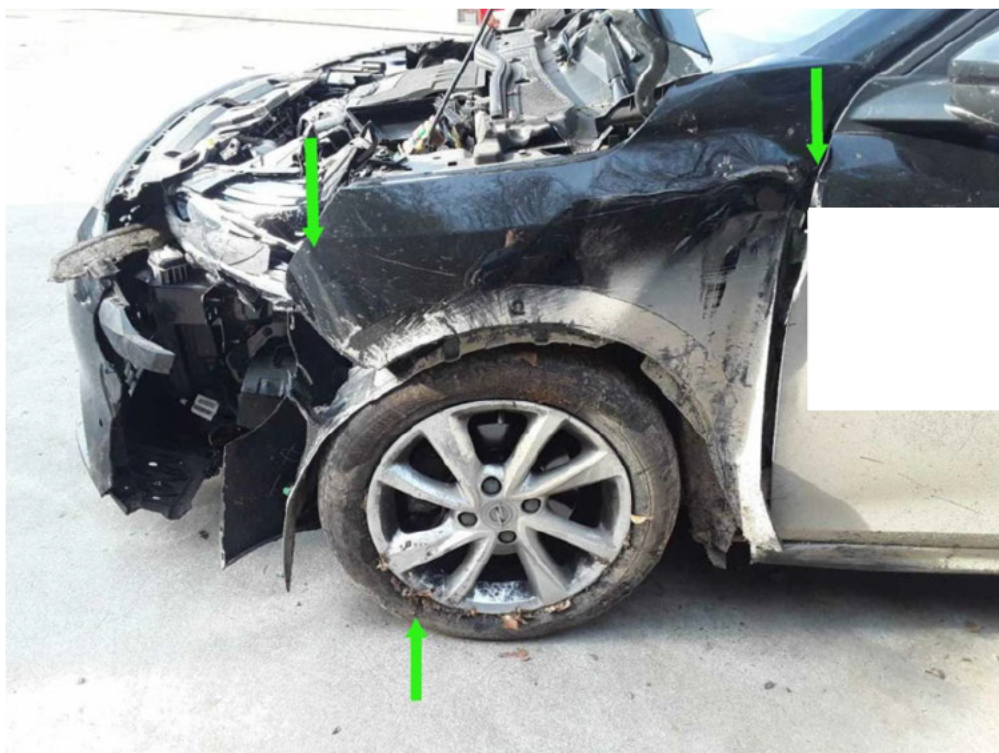
Bild 11

- Fahrzeugfront links komplett zerstört
- A-Säule links deformiert

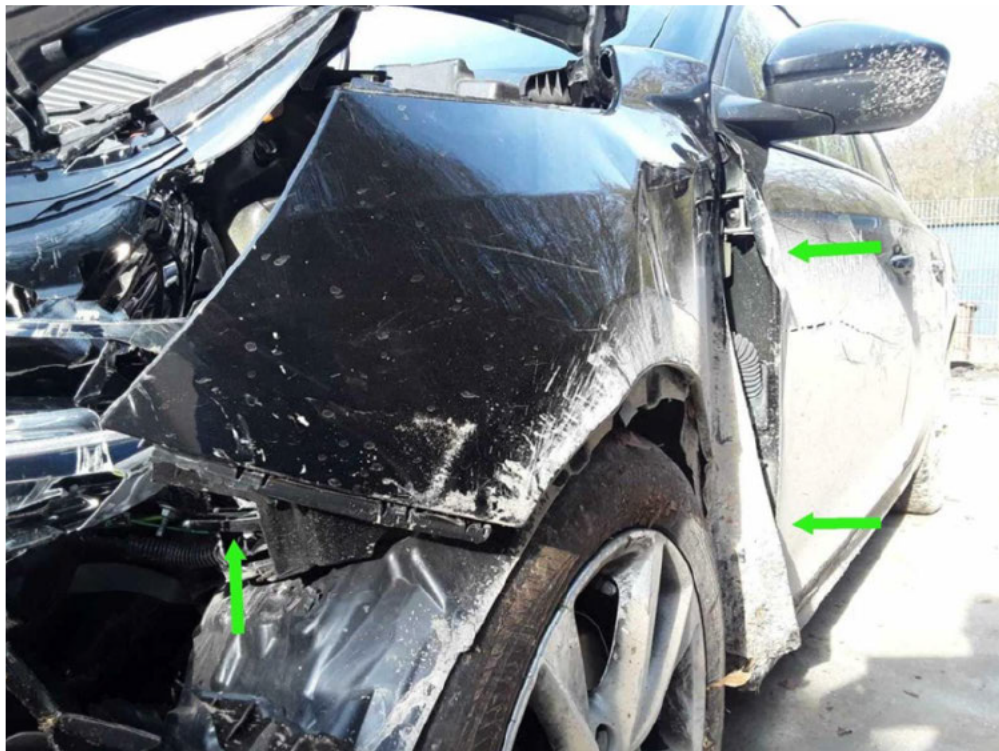
Bild 12

- Fahrzeugfront links komplett zerstört
- A-Säule links deformiert

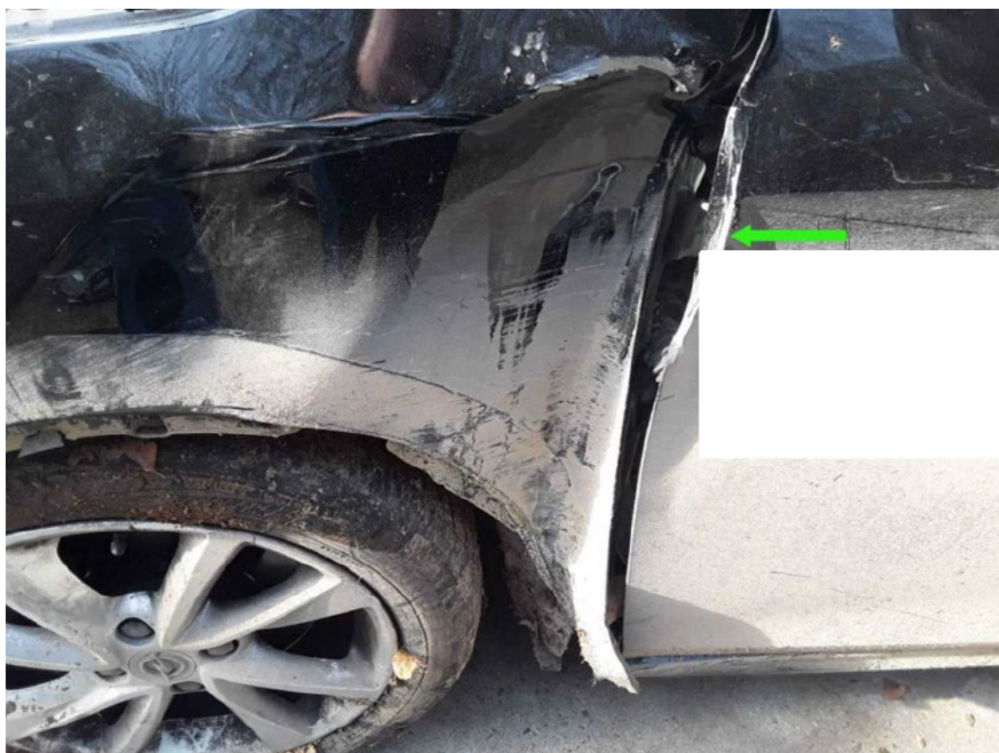
Bild 13

- Fahrzeugfront links komplett zerstört
- A-Säule links deformiert

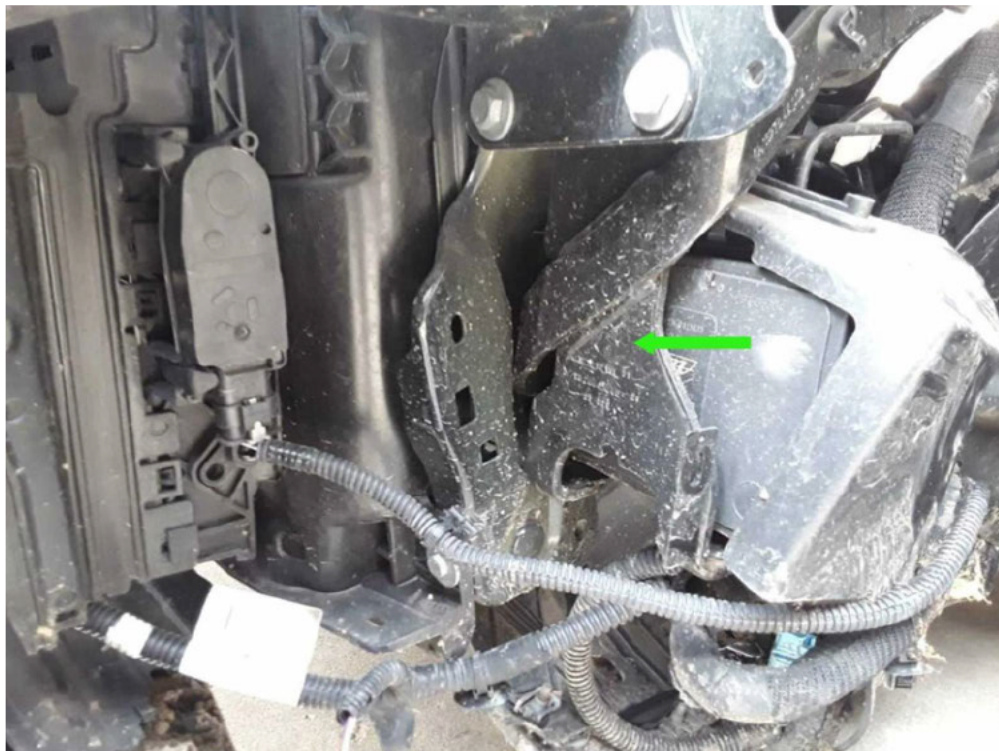
Bild 14

- Fahrzeugfront links komplett zerstört
- A-Säule links deformiert

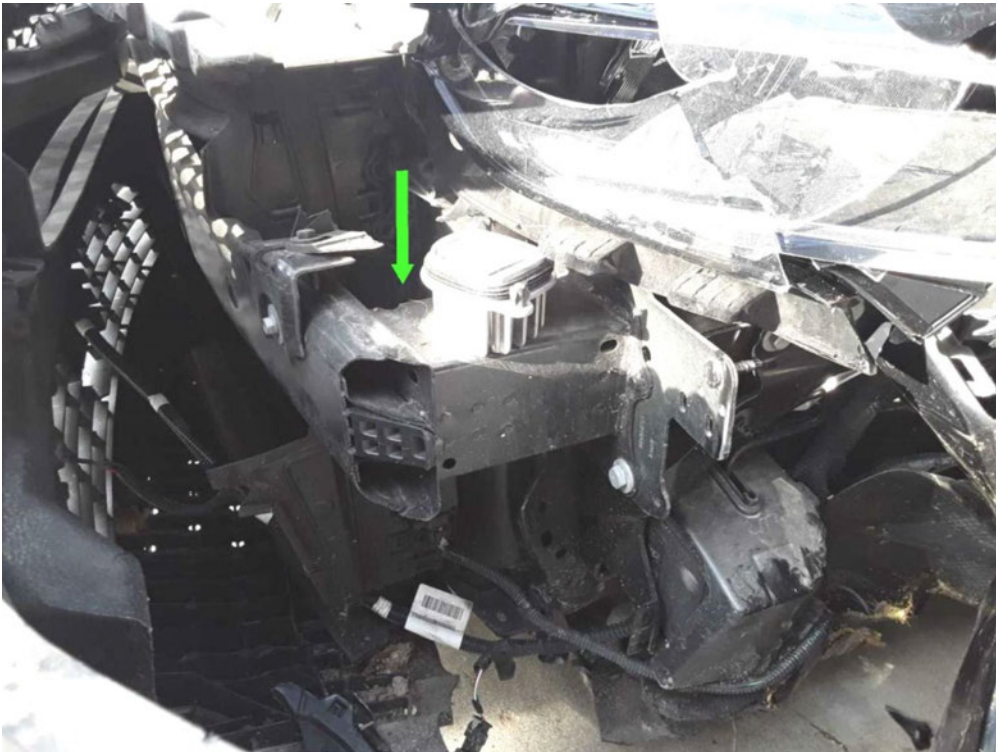
Bild 15

- Fahrzeugfront
links komplett
zerstört

- A-Säule links
deformiert

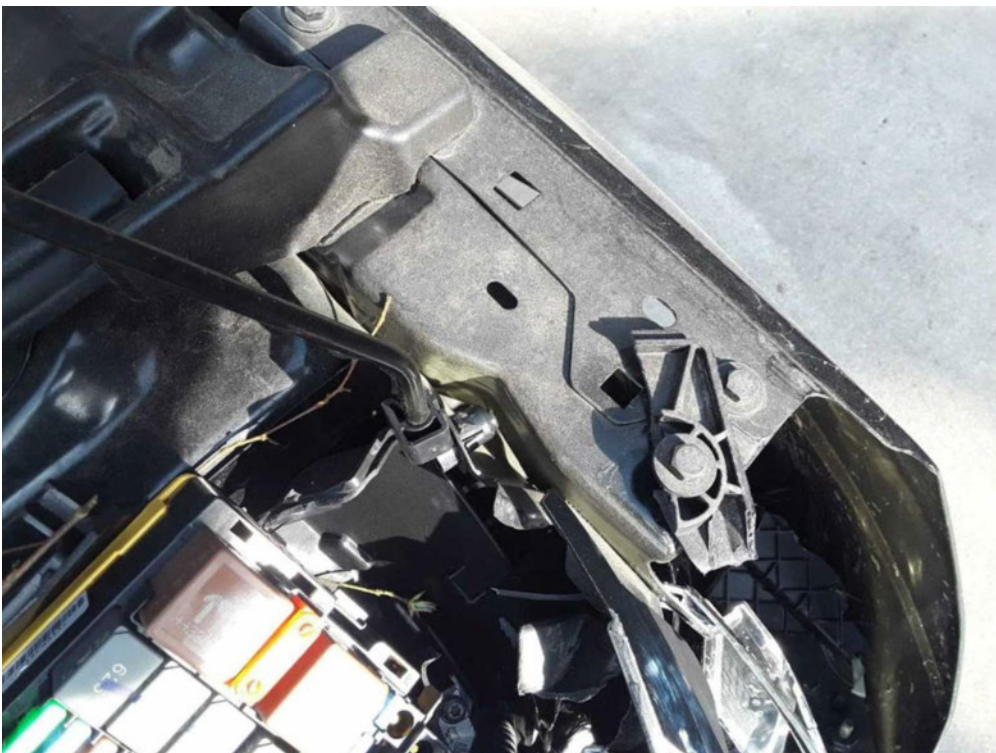
Bild 16

- Fahrzeugfront
links komplett
zerstört

- A-Säule links
deformiert

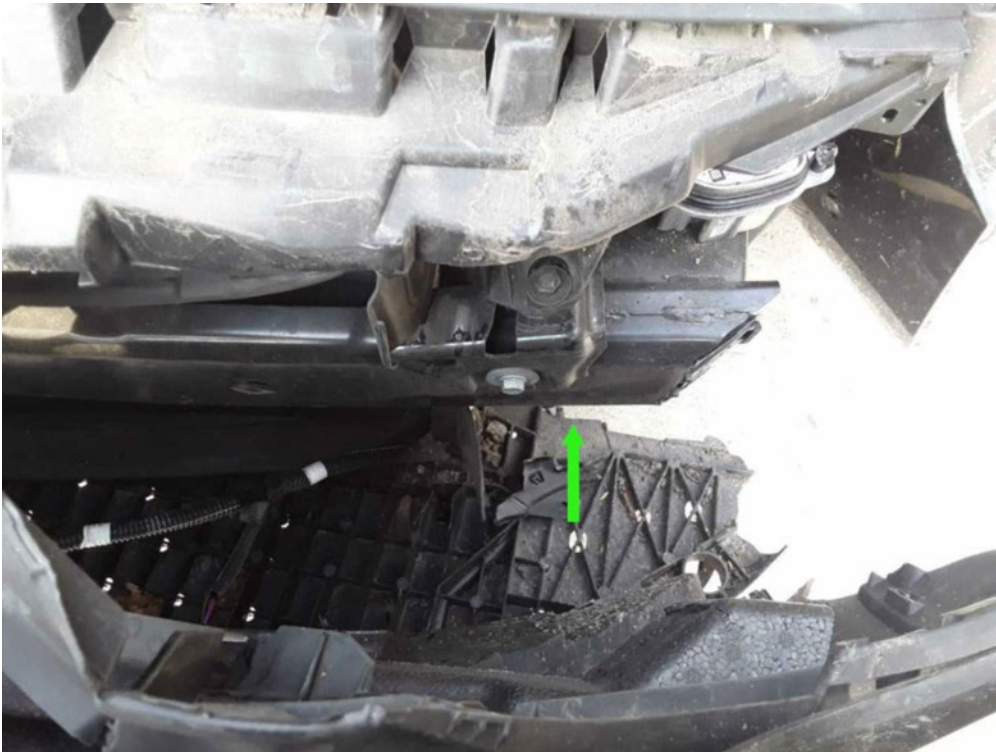
Bild 17

- Fahrzeugfront links komplett zerstört
- A-Säule links deformiert

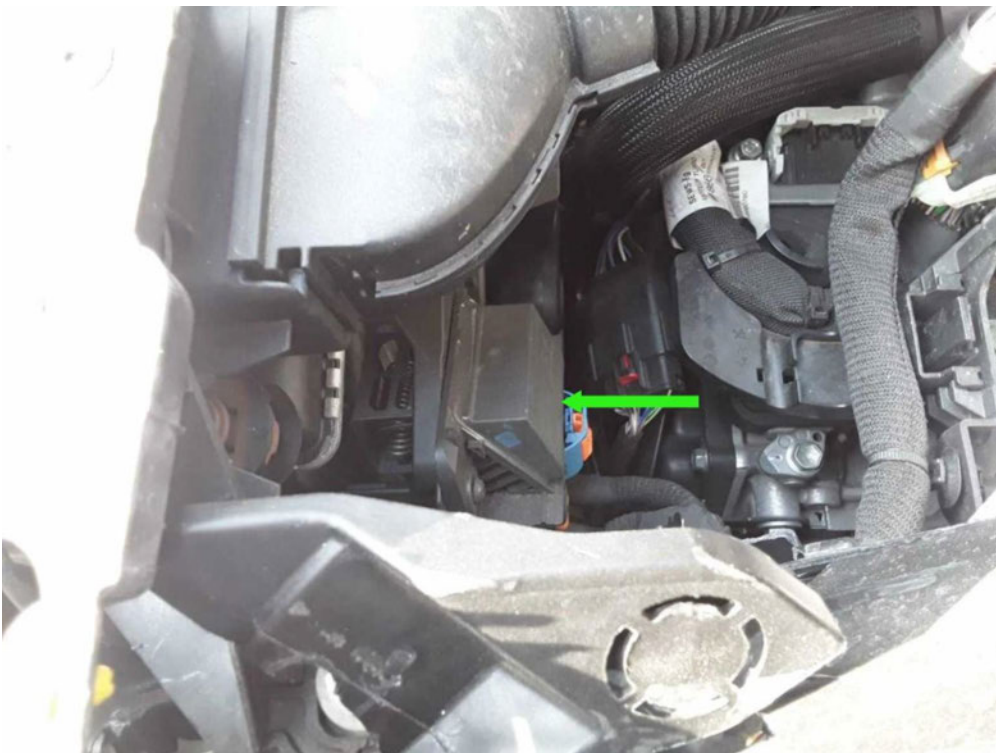
Bild 18

- Fahrzeugfront links komplett zerstört
- A-Säule links deformiert

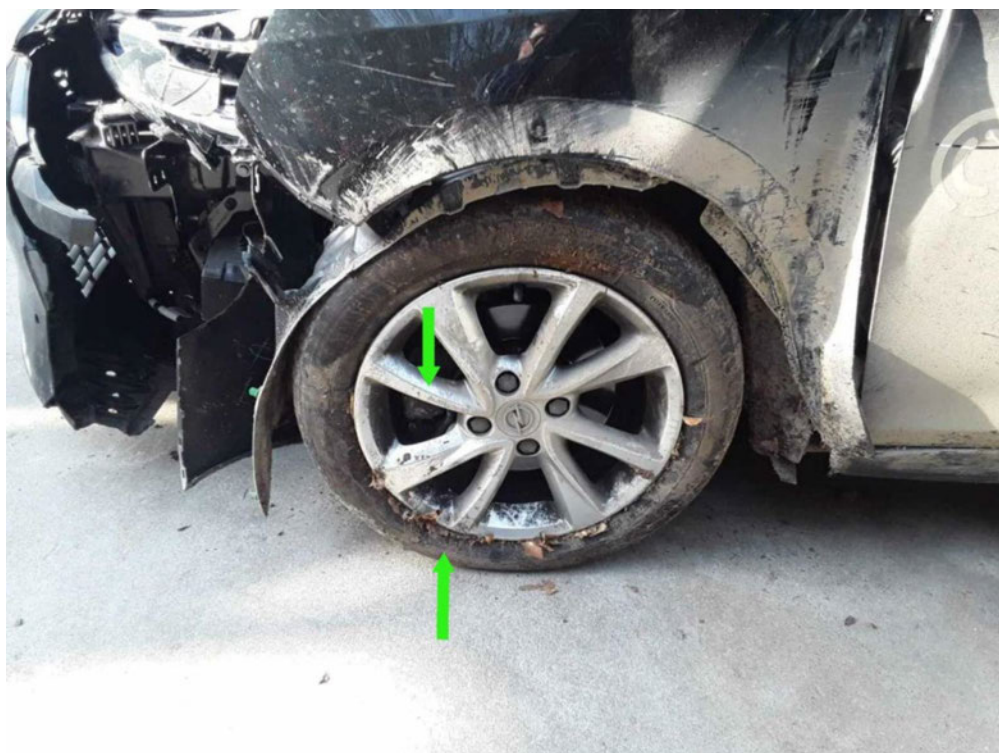
Bild 19

- Fahrzeugfront links komplett zerstört
- A-Säule links deformiert

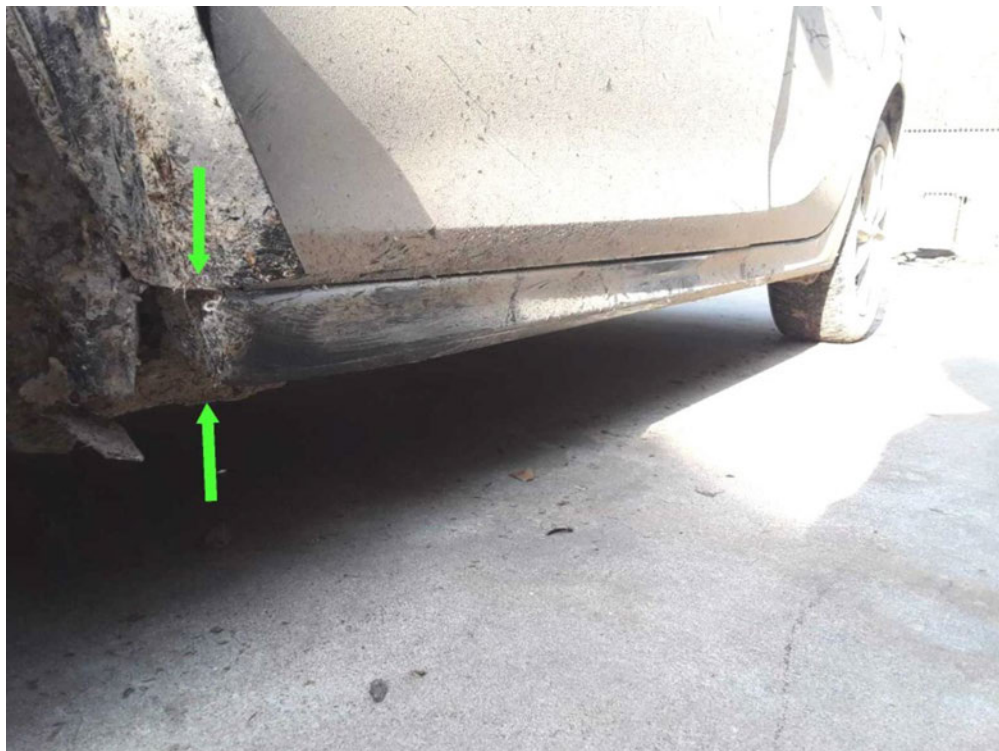
Bild 20

- Fahrzeugfront links komplett zerstört
- A-Säule links deformiert

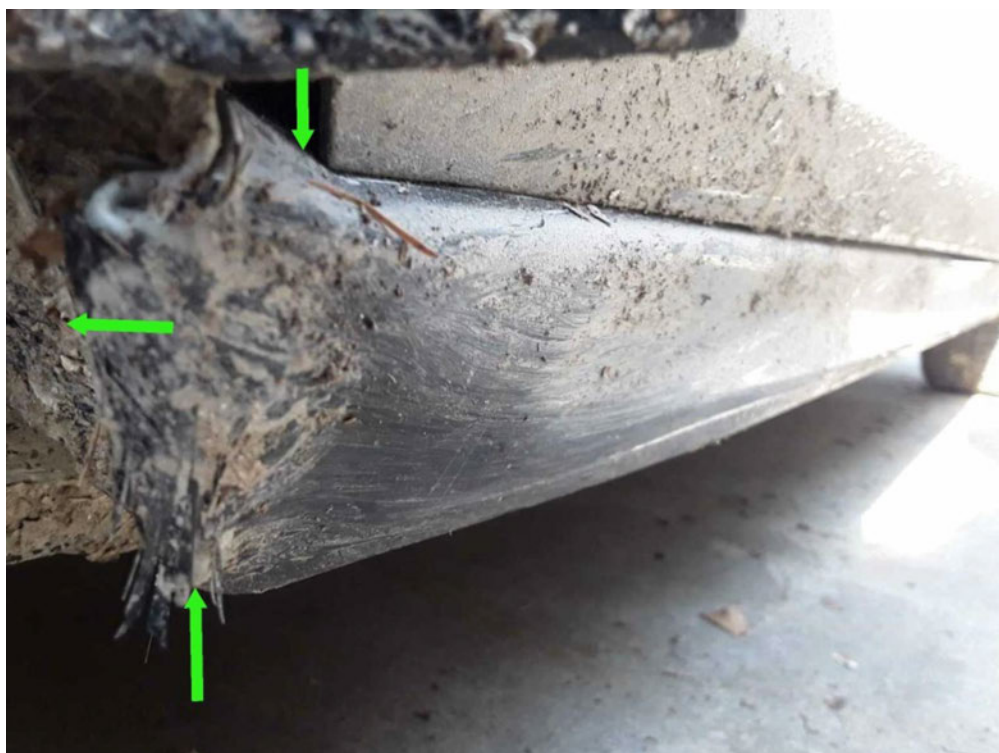
Bild 21

- Fahrzeugfront links komplett zerstört
- A-Säule links deformiert

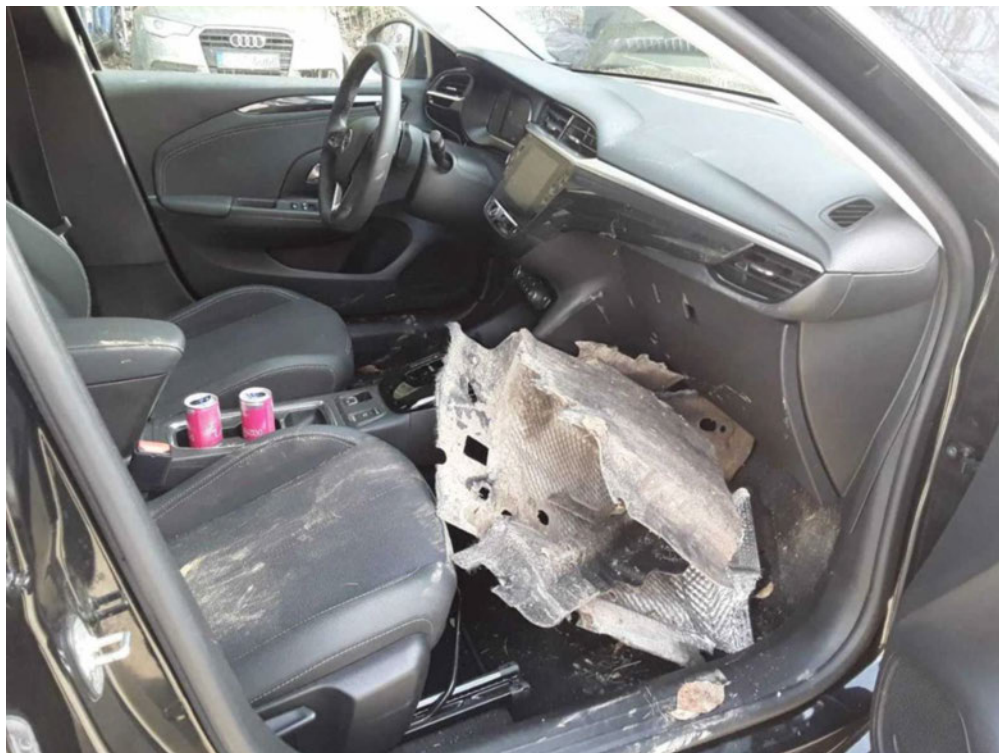
Bild 22

- Fahrzeugfront links komplett zerstört
- A-Säule links deformiert
