## Zustandsbericht

| <b>Besichtigungsdatum</b> | 15.06.2026 |

| <b>Kennzeichen</b> | <b>OD-MX 6731</b> | <b>Fzg.-Ident.-Nummer</b> | <b>WV1ZZZSYZN9032366</b> |
| <b>Typ</b> | Crafter 35 2,0TDI mittel Kastenwagen | <b>Fahrzeugart</b> | Transporter |

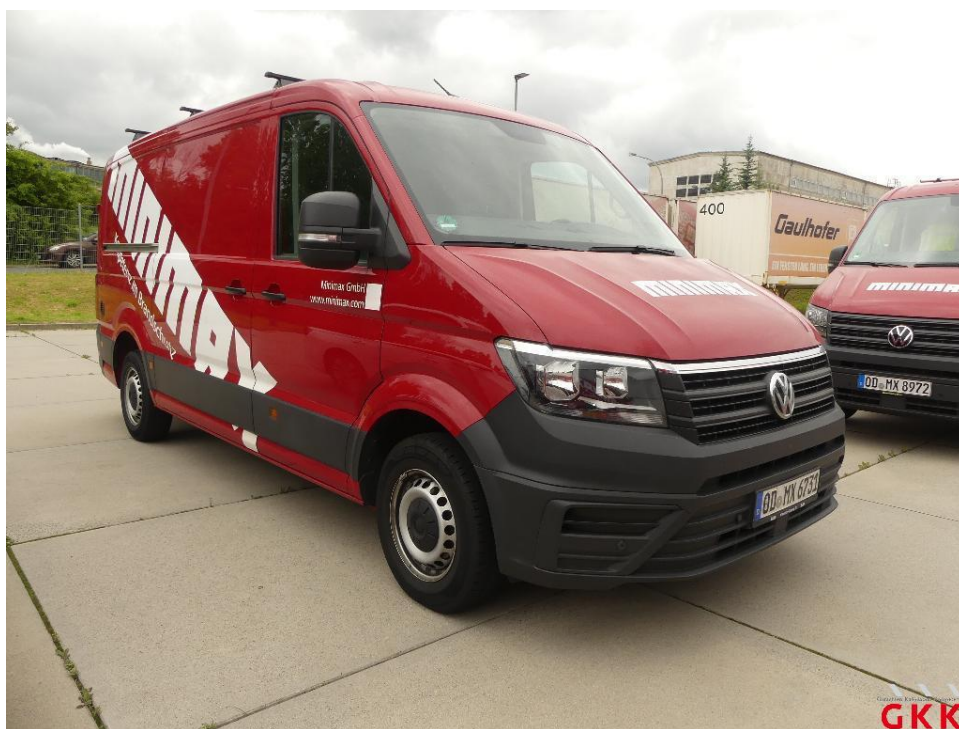
Beschriftungs- / Werbefolie, beklebt (Bild 12, Bild 13)

Bild 12. Beschriftungs- / Werbefolie, beklebt, entkleben

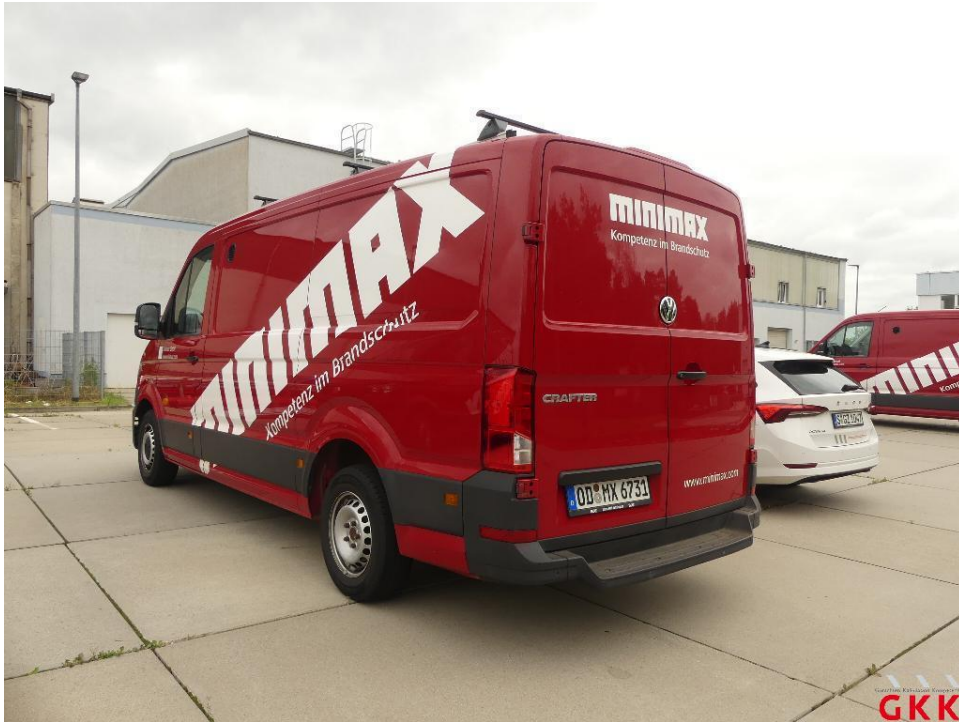
Bild 13. Beschriftungs- / Werbefolie, beklebt, entkleben

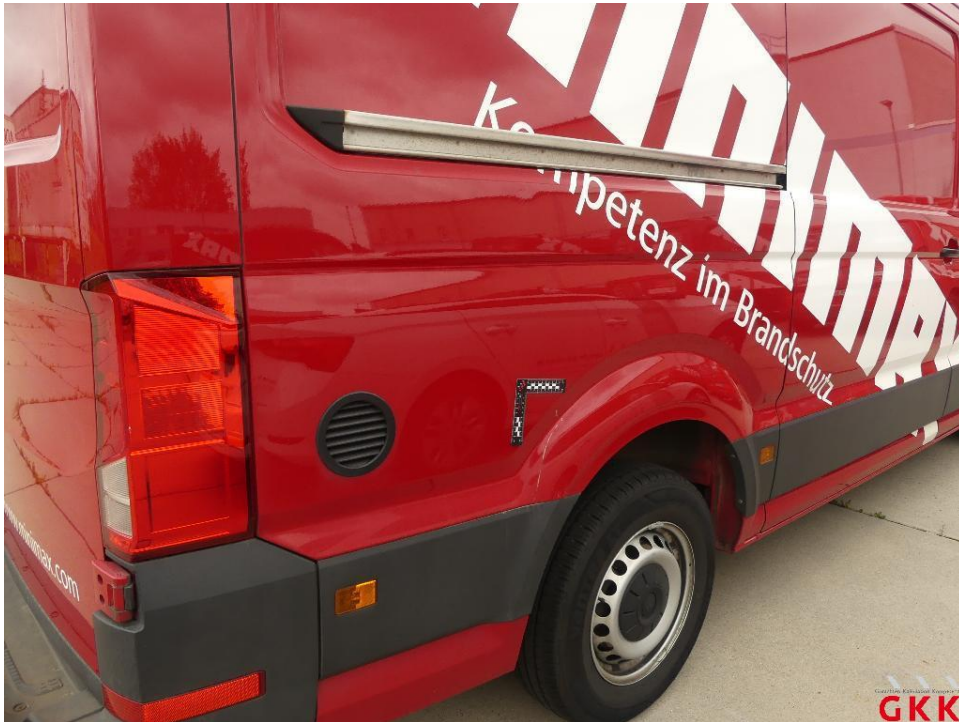
Seitenwand rechts, verkratzt (Bild 14, Bild 15)

Bild 14. Seitenwand rechts, verkratzt, lackieren

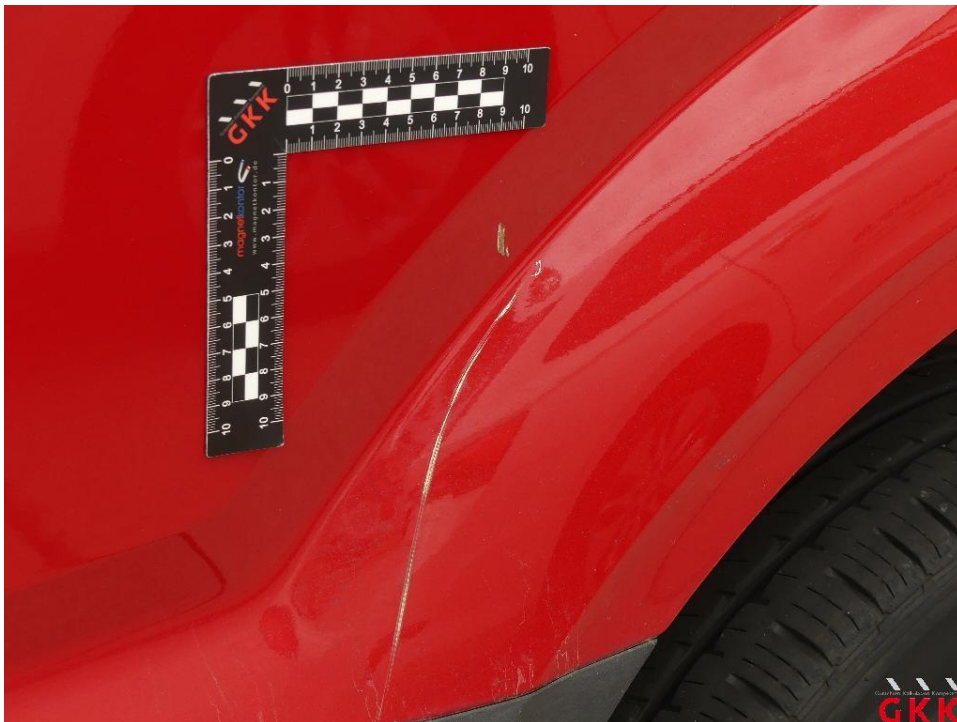
Bild 15. Seitenwand rechts, verkratzt, lackieren

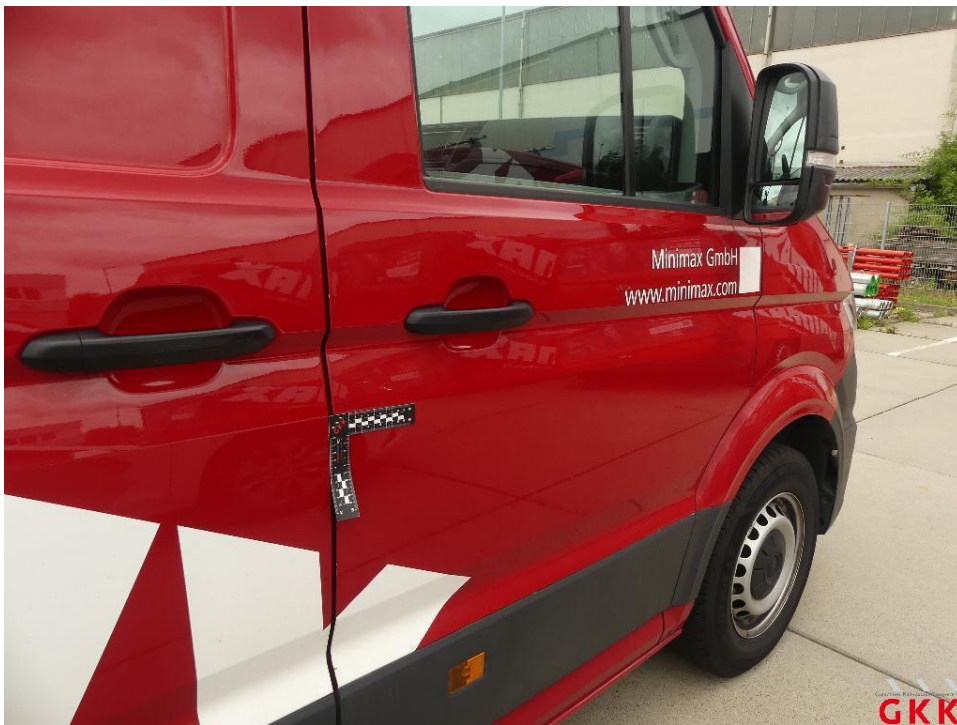
Tür vorne rechts, verkratzt (Bild 16, Bild 17)

Bild 16. Tür vorne rechts, verkratzt, auslegen, schleifen, polieren

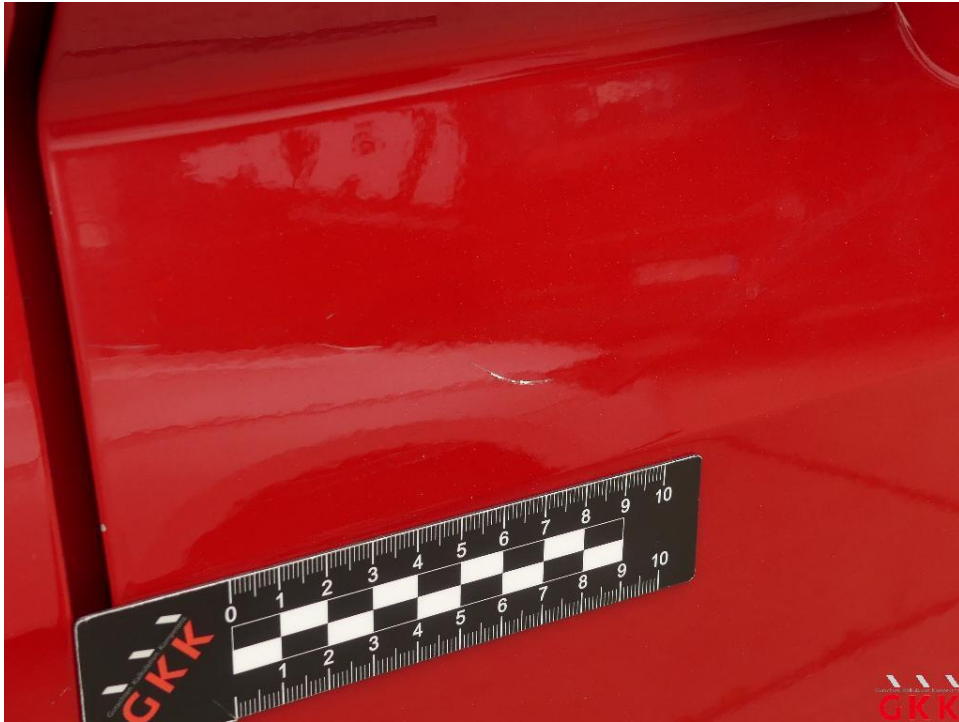
Bild 17. Tür vorne rechts, verkratzt, auslegen, schleifen, polieren

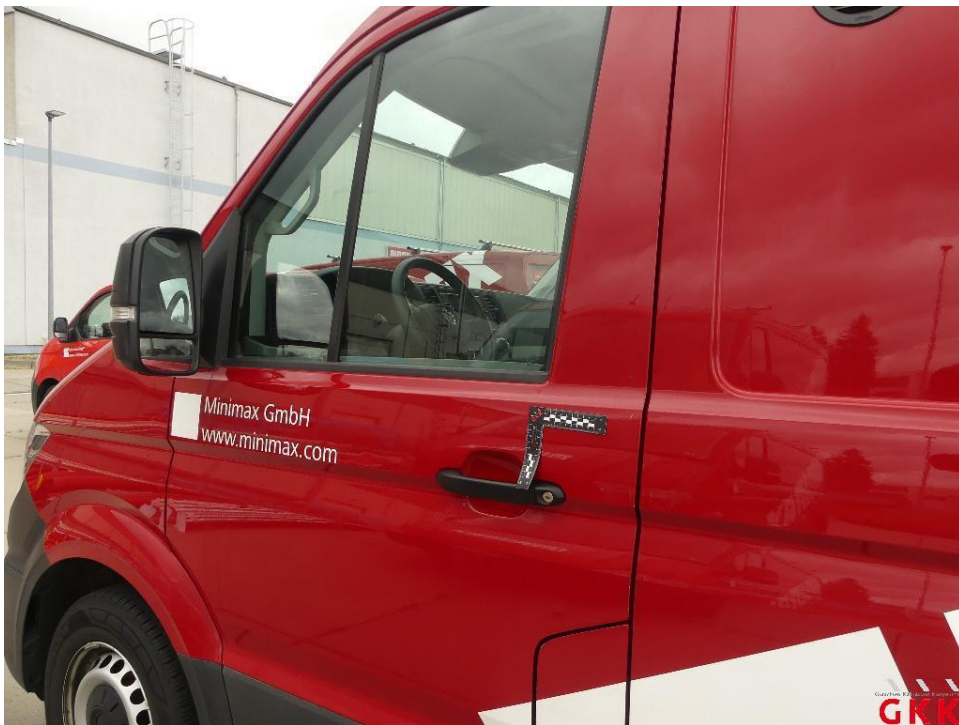
Tür vorne links, beschädigt (Bild 18, Bild 19, Bild 20)

Bild 18. Tür vorne links, beschädigt, instand setzen - lackieren

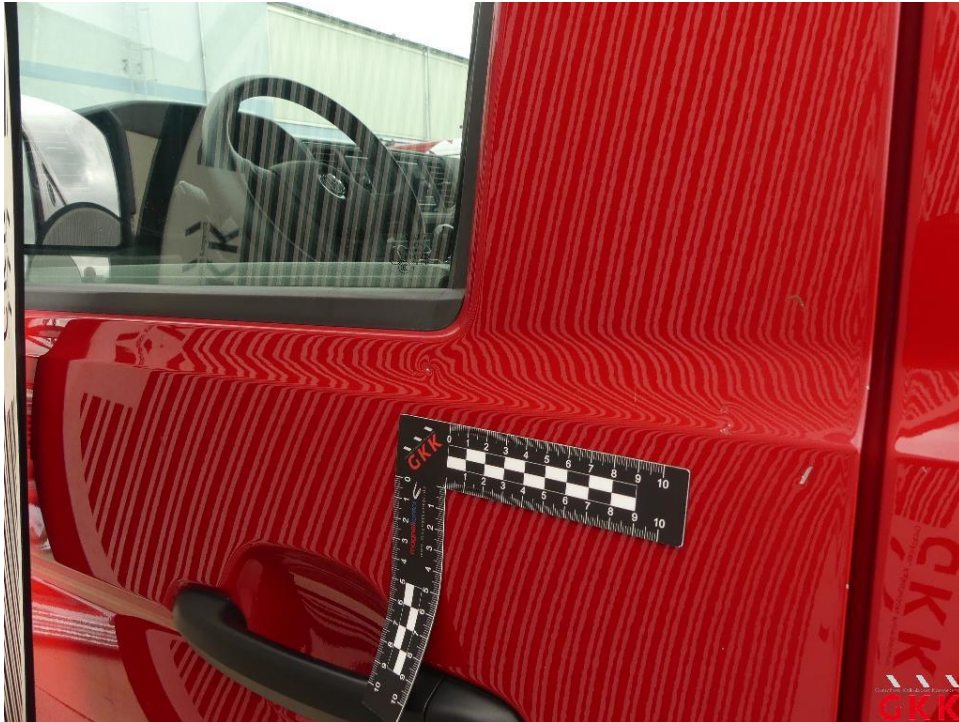
Bild 19. Tür vorne links, beschädigt, instand setzen - lackieren

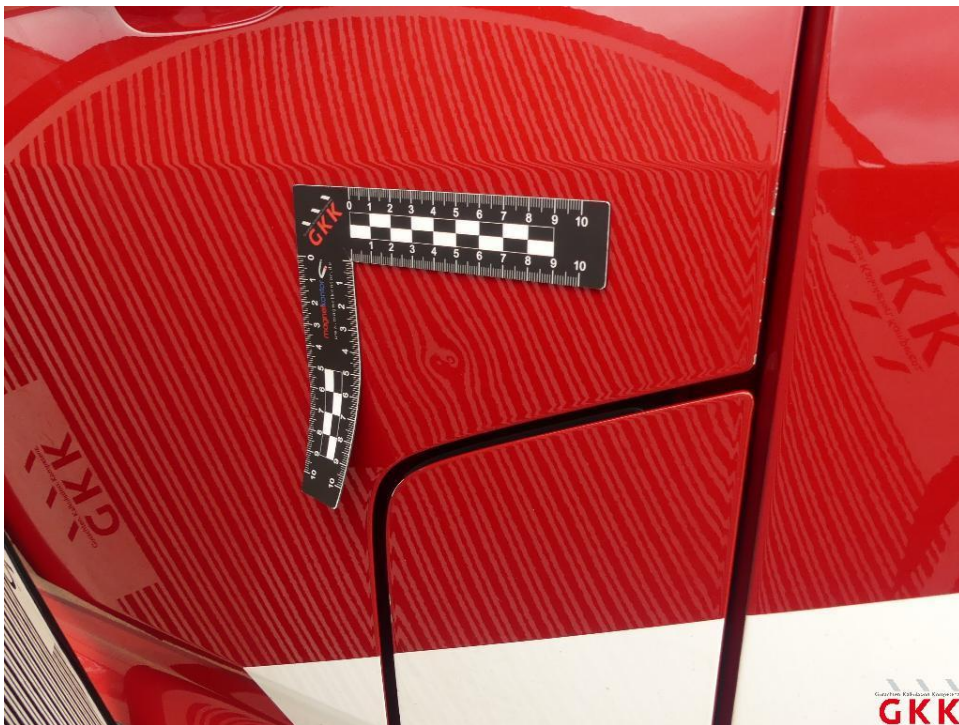
Bild 20. Tür vorne links, beschädigt, instand setzen - lackieren

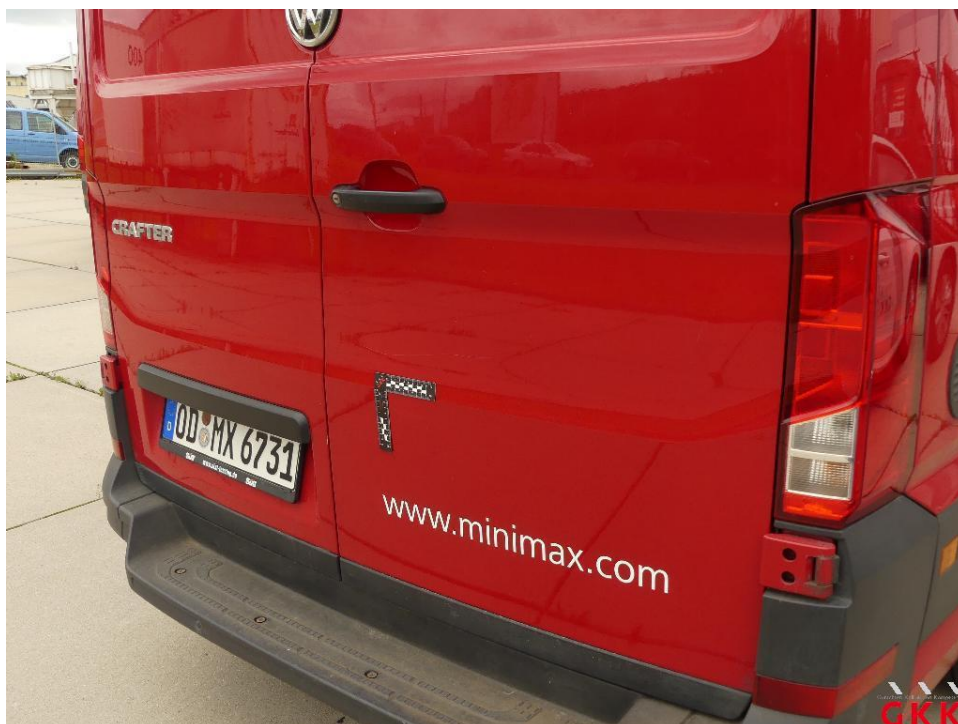
Hecktür rechts, verkratzt (Bild 21, Bild 22)

Bild 21. Hecktür rechts, verkratzt, lackieren

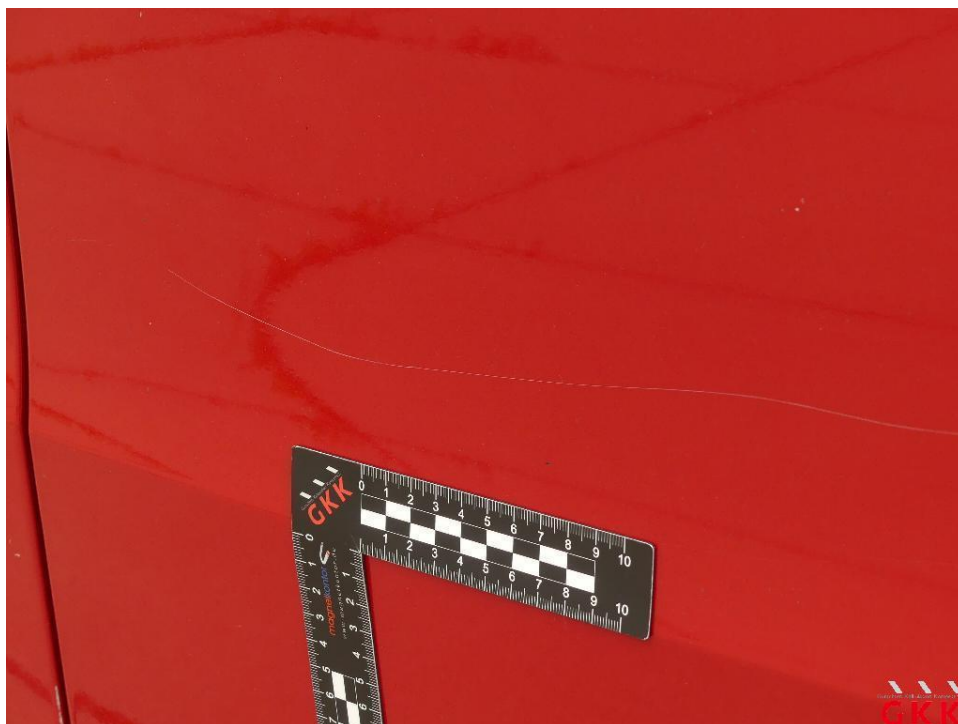
Bild 22. Hecktür rechts, verkratzt, lackieren

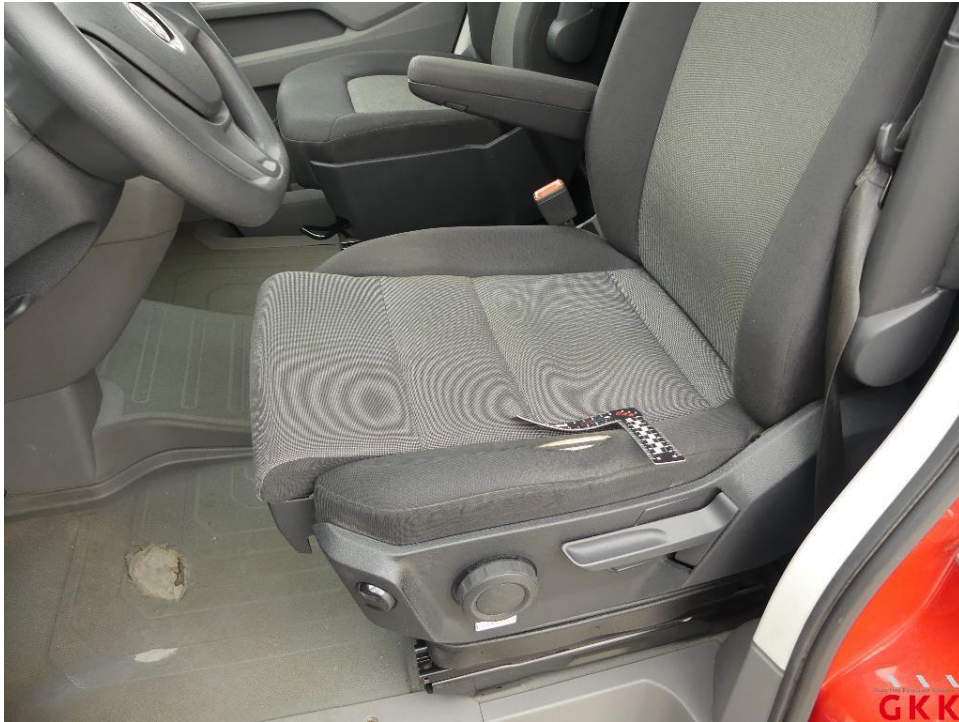
Sitz vorne links Bezug Sitzkissen -Stoff-, beschädigt (Bild 23, Bild 24)

Bild 23. Sitz vorne links, Bezug Sitzkissen -Stoff-, beschädigt, ersetzen

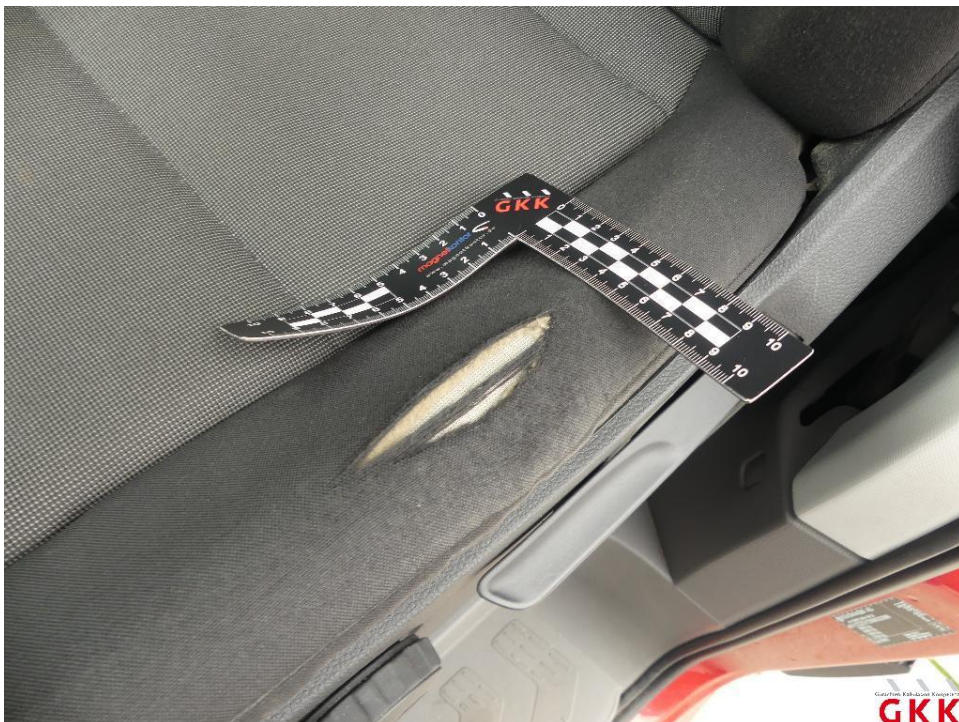
Bild 24. Sitz vorne links, Bezug Sitzkissen -Stoff-, beschädigt, ersetzen

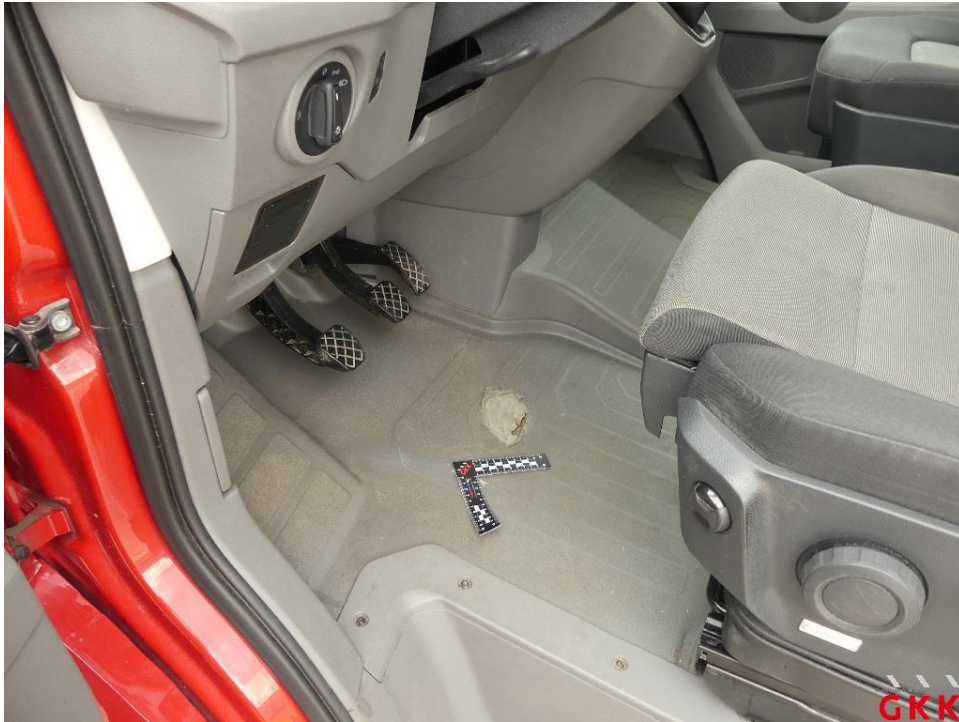
Teppich vorne links, beschädigt (Bild 25, Bild 26)

Bild 25. Teppich, vorne links, beschädigt, ersetzen

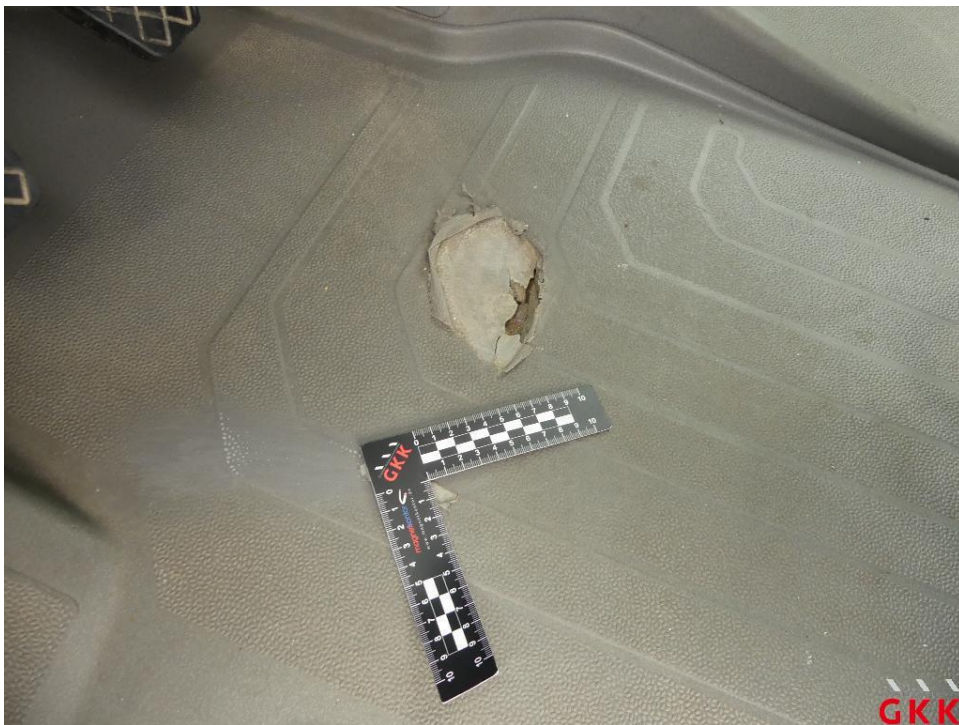
Bild 26. Teppich, vorne links, beschädigt, ersetzen
