Zustandsbericht

- Protokoll der Fahrzeugbewertung -

Berichts-Nr: 10166197
vom: 05.03.2026

Auftrags-Nr: 1002346749
Besichtigt am: 04.03.2026 11:01
Berichts-Nr: 10166197
FIN: TMBJJ8NX4PY024156

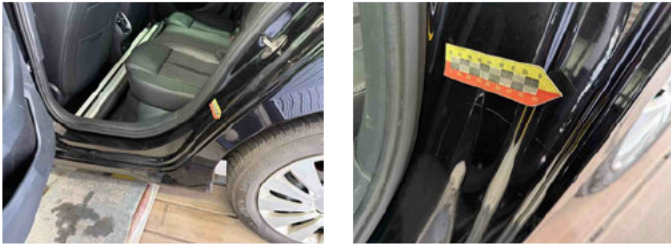
5 - Einstiegsschweller hinten links - Kratzer - Auslegen + Polieren

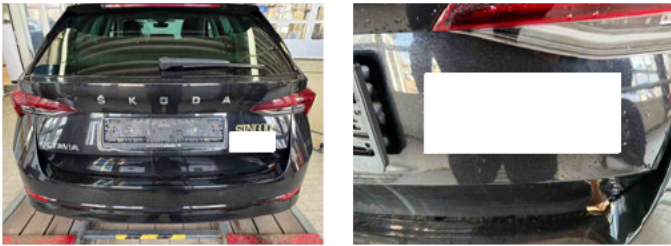
6 - Heckklappe - Beklebt / beschriftet - Beschriftung entfernen

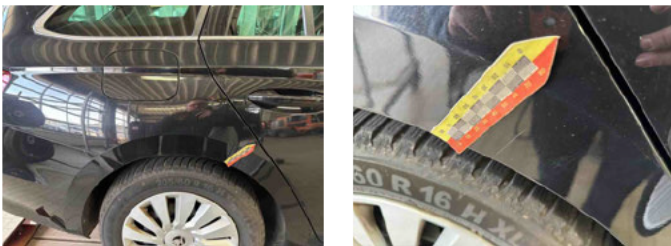
7 - Seitenwand hinten rechts - Kratzer - Polieren

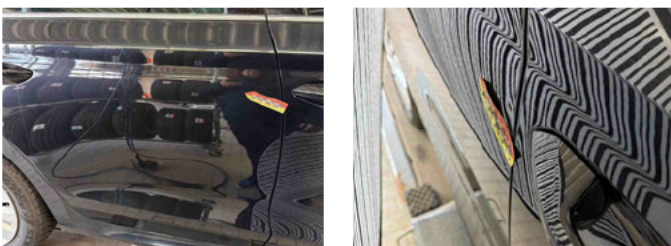
1 - Tür hinten rechts - Delle(n) - Akzeptabel (Gebrauchsspur)
