**TMBLU7NS3P8047734**

## Zustandsbericht

Besichtigungsdatum: 01.07.2026  
**Protokollnummer: 46322299**  
Erstellt durch: Paula Kube  
Besichtigt durch: Baumgartner

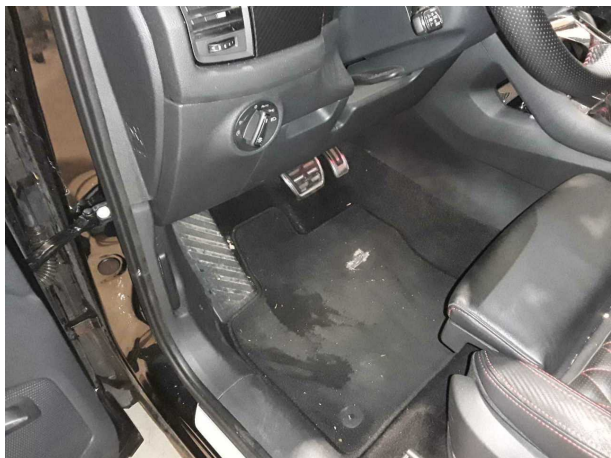
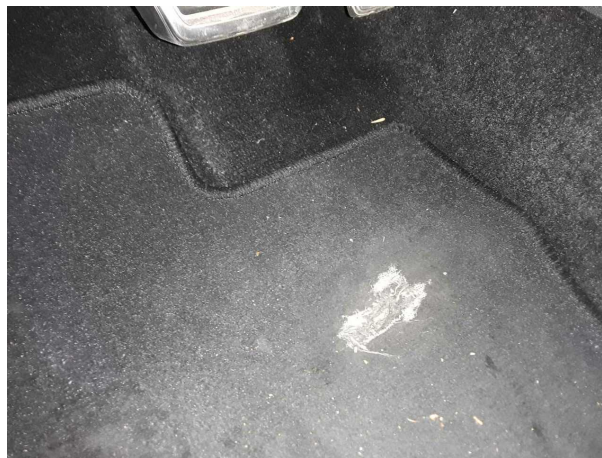
| Nr. | Bauteilgruppe | Beschreibung |
|---|---|---|
| 2 | Verkleidungen/Abdeckungen | Teppichboden vorn links - beschädigt - erneuern |

**Beschädigung #2:** Verkleidungen/Abdeckungen: Teppichboden vorn links - beschädigt - erneuern

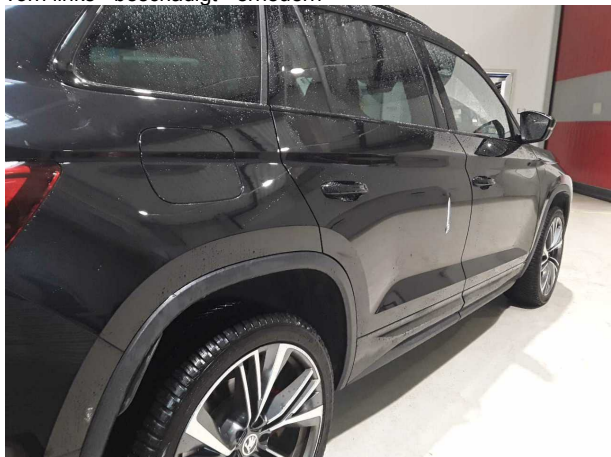
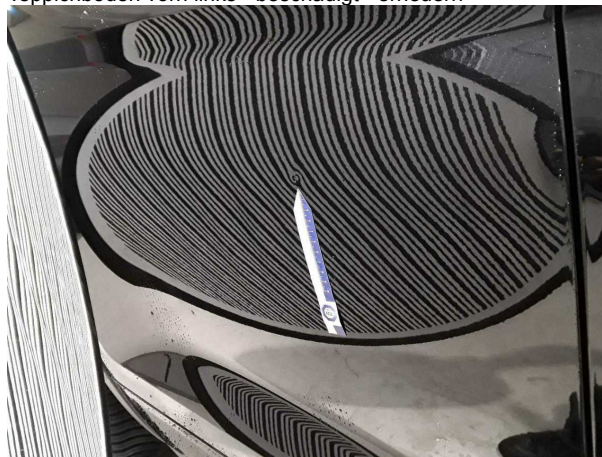
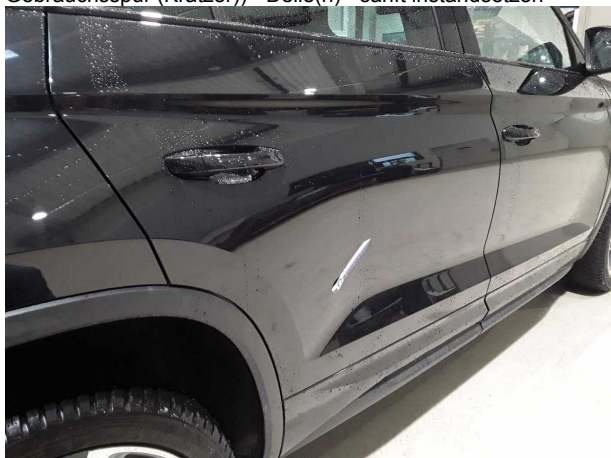
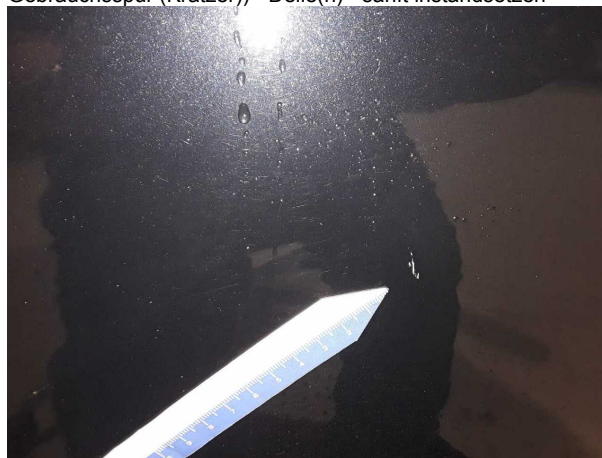
| Nr. | Bauteilgruppe | Beschreibung |
|---|---|---|
| 3 | Tür hinten rechts | Tür (zusätzlich kleine Gebrauchsspur (Kratzer)) - Delle(n) - sanft instandsetzen |

**Beschädigung #3:** Tür hinten rechts: Tür (zusätzlich kleine Gebrauchsspur (Kratzer)) - Delle(n) - sanft instandsetzen

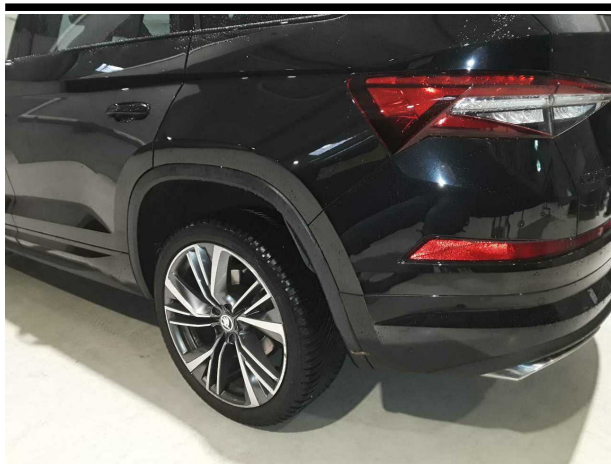
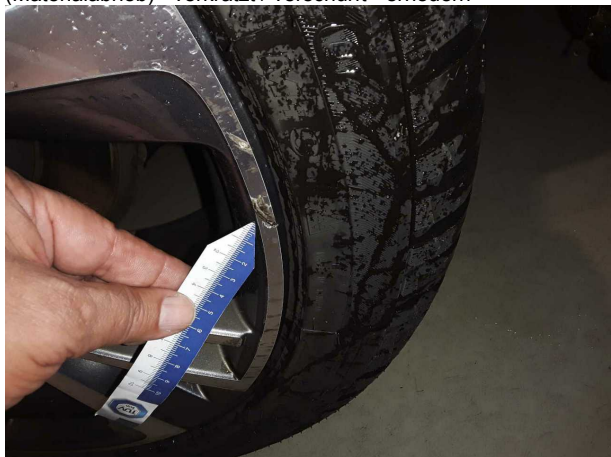
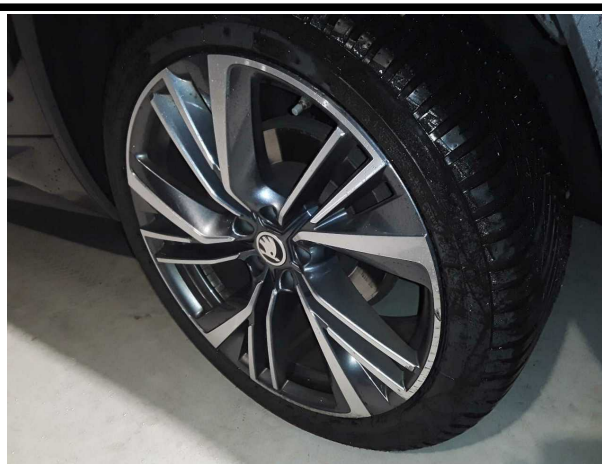
| Nr. | Bauteilgruppe | Beschreibung |
|---|---|---|
| 5 | Rad/Reifen | Leichtmetallfelge hinten links (Materialabrieb) - verkratzt / verschürft - erneuern |

**Beschädigung #5:** Rad/Reifen: Leichtmetallfelge hinten links (Materialabrieb) - verkratzt / verschürft - erneuern

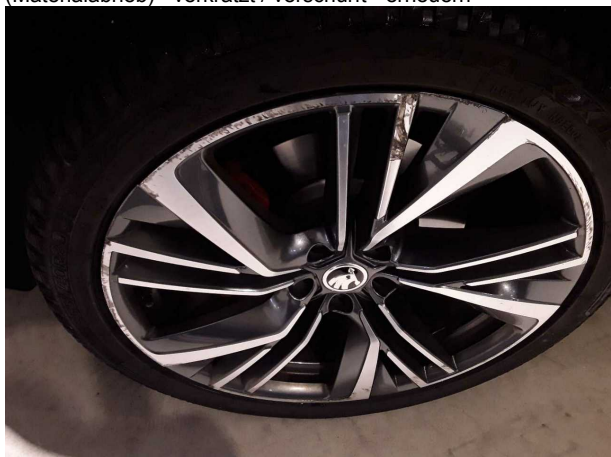
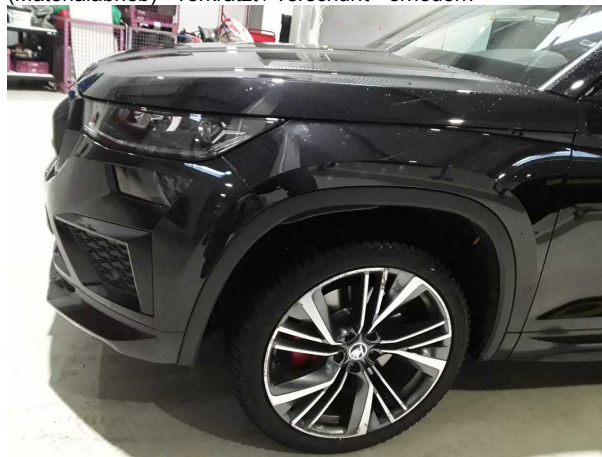
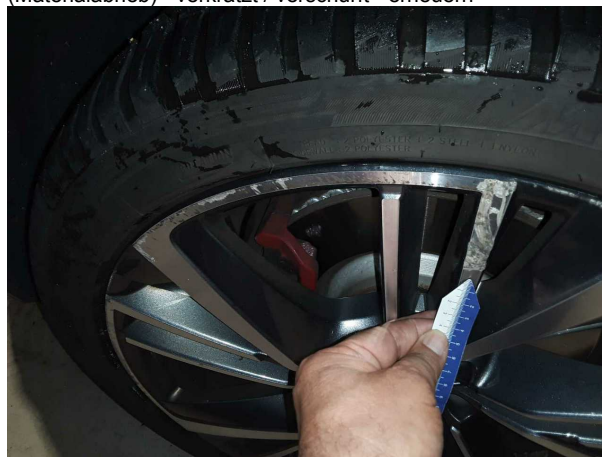
| Nr. | Bauteilgruppe | Beschreibung |
|---|---|---|
| 6 | Rad/Reifen | Leichtmetallfelge vorn links (Materialabrieb) - verkratzt / verschürft - erneuern |

**Beschädigung #6:** Rad/Reifen: Leichtmetallfelge vorn links (Materialabrieb) - verkratzt / verschürft - erneuern

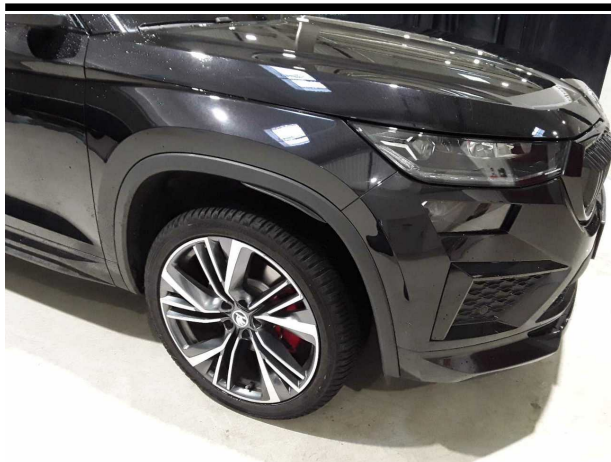
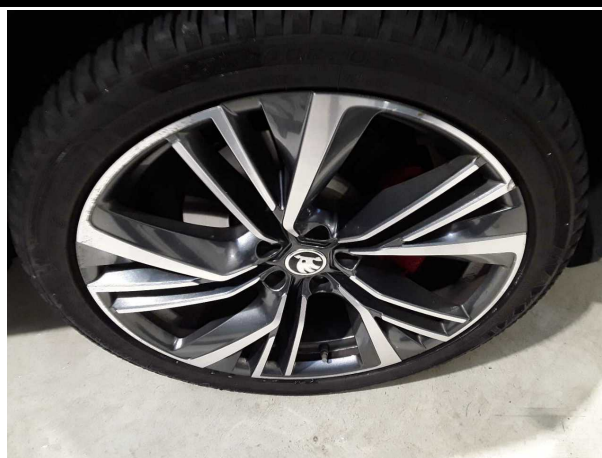
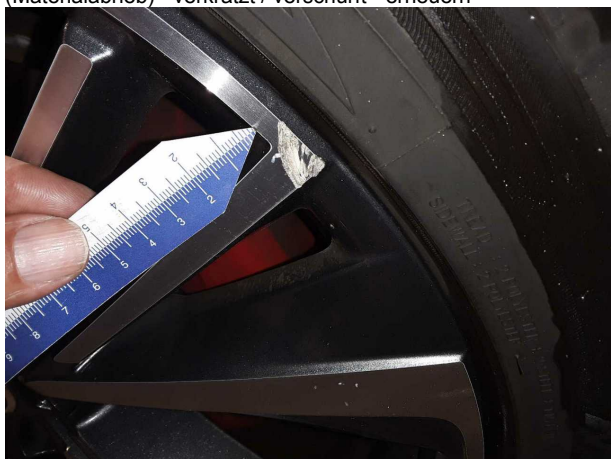
| Nr. | Bauteilgruppe | Beschreibung |
|---|---|---|
| 7 | Rad/Reifen | Leichtmetallfelge vorn rechts (Materialabrieb) - verkratzt / verschürft - erneuern |

**Beschädigung #7:** Rad/Reifen: Leichtmetallfelge vorn rechts (Materialabrieb) - verkratzt / verschürft - erneuern

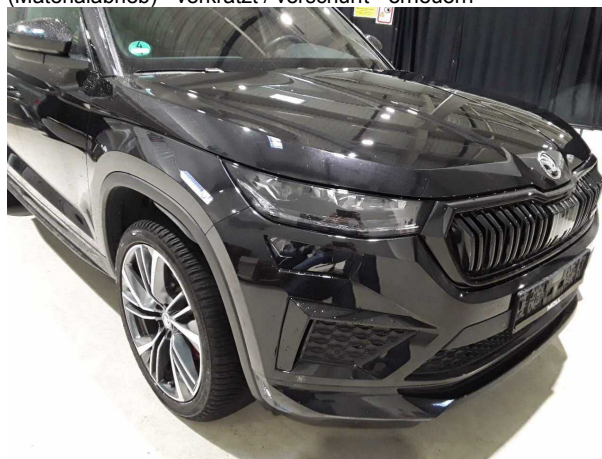
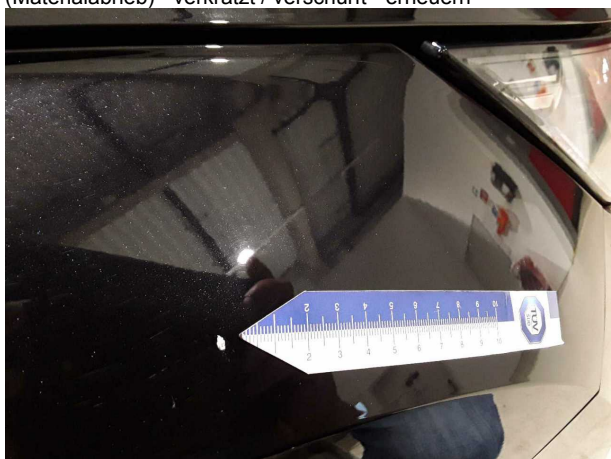
| Nr. | Bauteilgruppe | Beschreibung |
|---|---|---|
| 8 | Kotflügel rechts | Kotflügel rechts - Steinschlag - lackieren |

**Beschädigung #8:** Kotflügel rechts: Kotflügel rechts - Steinschlag - lackieren

**Beschädigung #8:** Kotflügel rechts: Kotflügel rechts - Steinschlag... lackieren

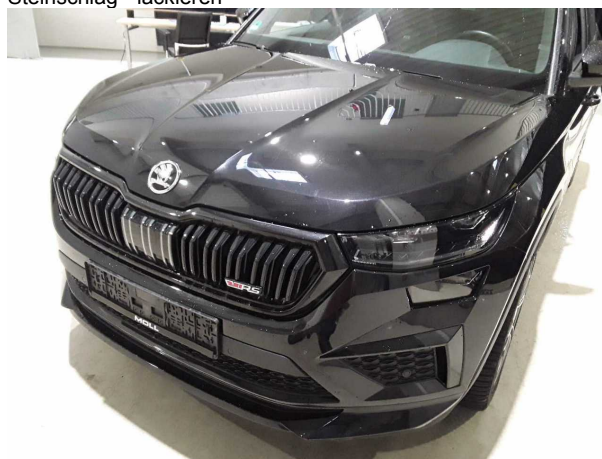
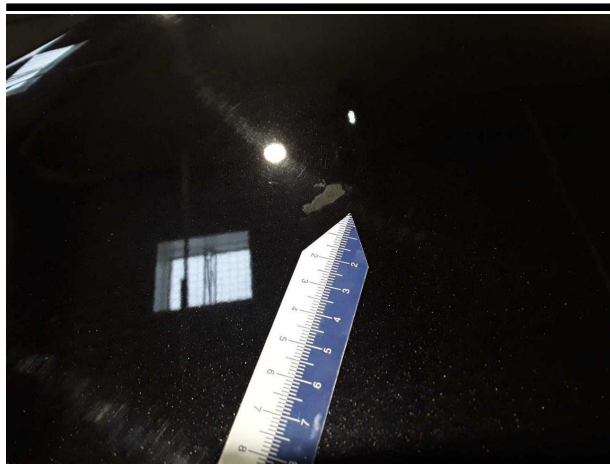
| Nr. | Bauteilgruppe | Beschreibung |
|---|---|---|
| 9 | Motorhaube | Motorhaube (Harzflecken) - Lackmangel - lackieren |

**Beschädigung #9:** Motorhaube: Motorhaube (Harzflecken) - Lackmangel - lackieren

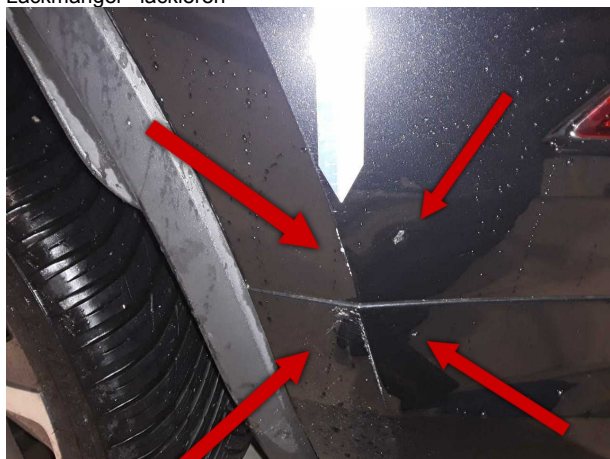
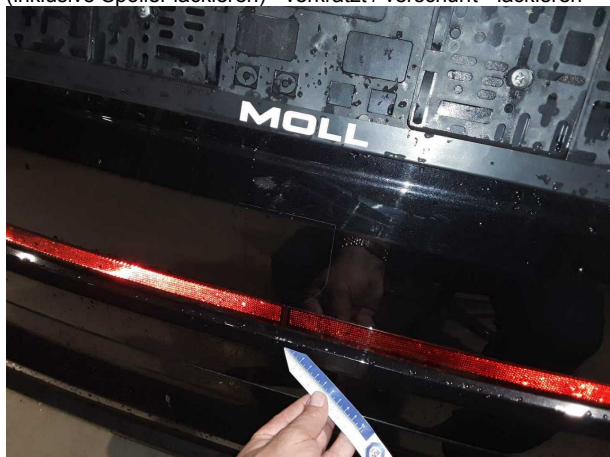
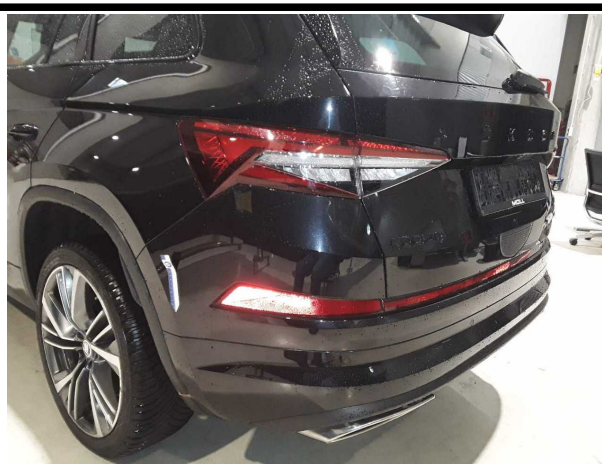
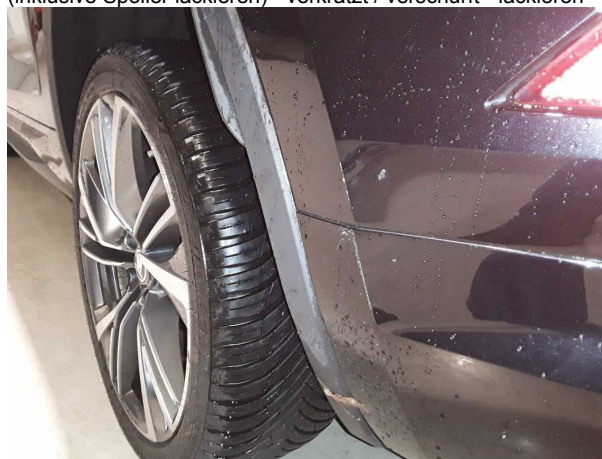
| Nr. | Bauteilgruppe | Beschreibung |
|---|---|---|
| 10 | Stoßfänger hinten | Stoßfänger hinten (inklusive Spoiler lackieren) - verkratzt / verschürft - lackieren |

**Beschädigung #10:** Stossfänger hinten: Stossfänger hinten (inklusive Spoiler lackieren) - verkratzt / verschürft - lackieren

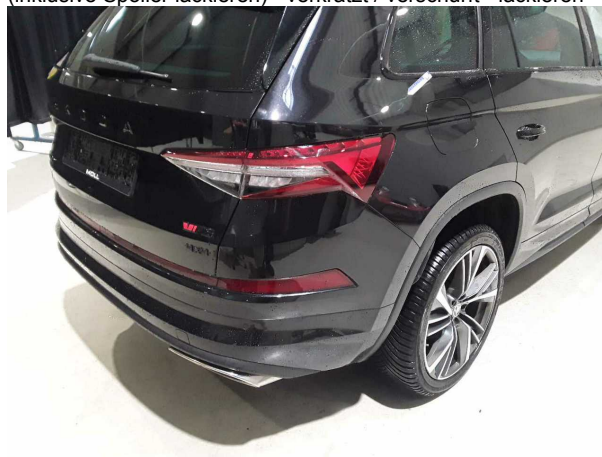
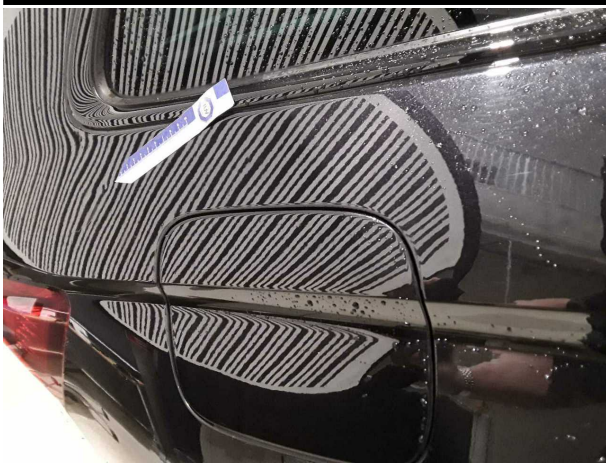
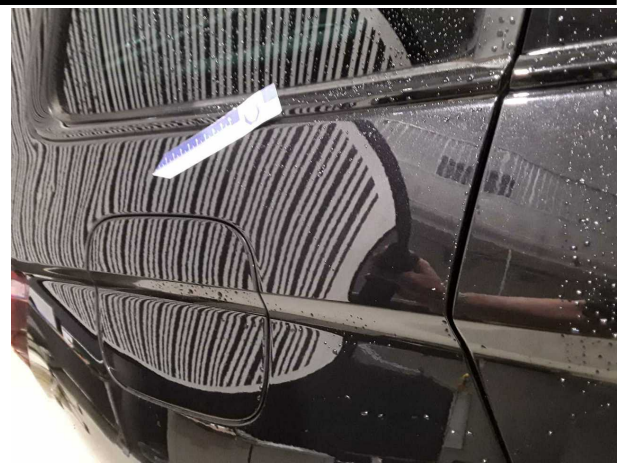
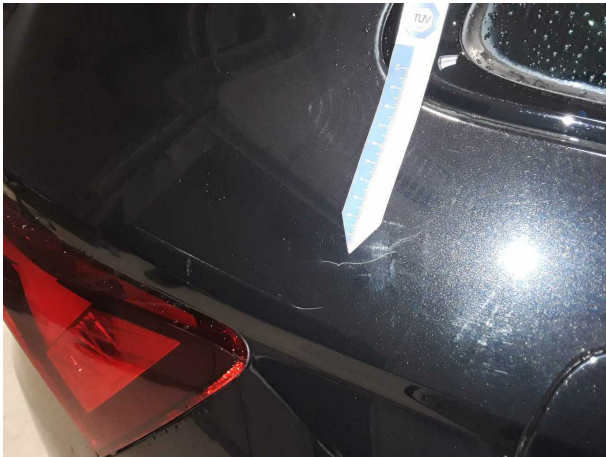
| Nr. | Bauteilgruppe | Beschreibung |
|---|---|---|
| 11 | Seitenwand rechts | Seitenwand - Delle / Lackschaden - instandsetzen und lackieren |

**Beschädigung #11:** Seitenwand rechts: Seitenwand - Delle / Lackschaden - instandsetzen und lackieren
