## Zustandsbericht

| Kunde : | Allane SE HCBE | Amtl. Kennzeichen : | PA-A 8081E |

#### Kia EV6 (CV)(2021->) GT-Line 4WD

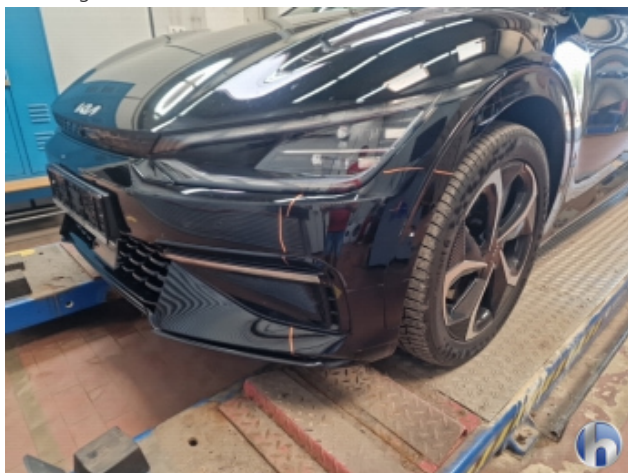
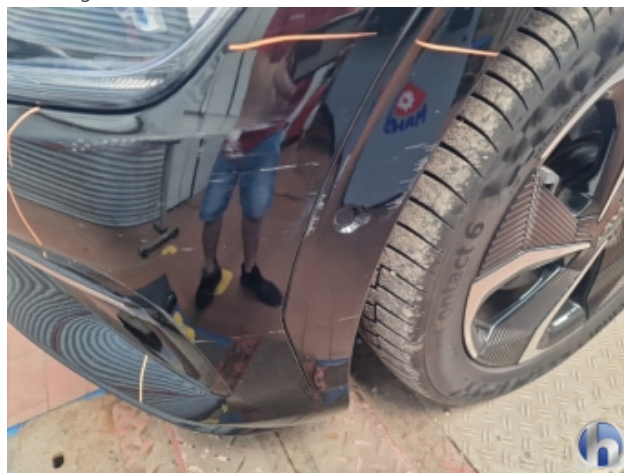
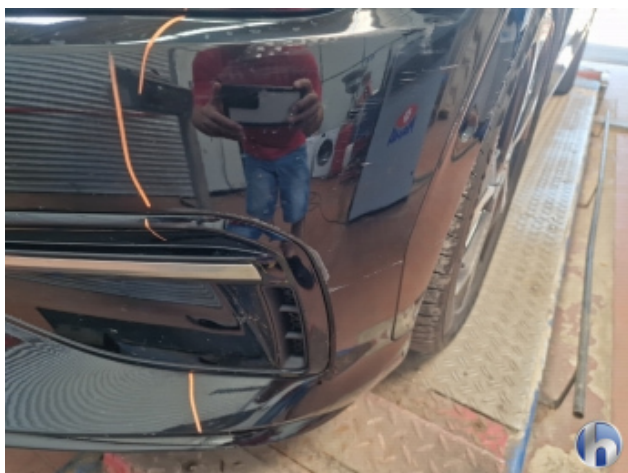
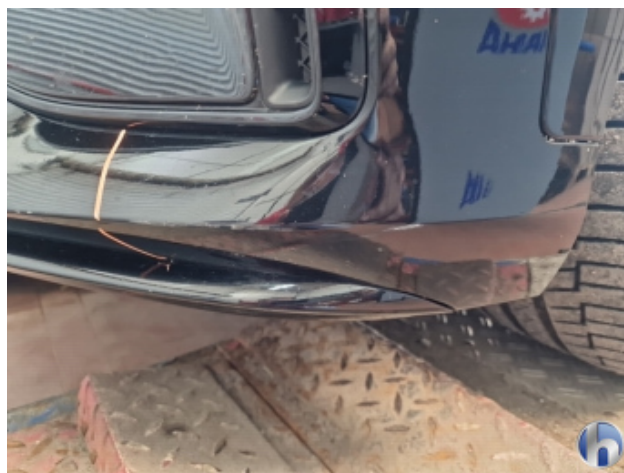
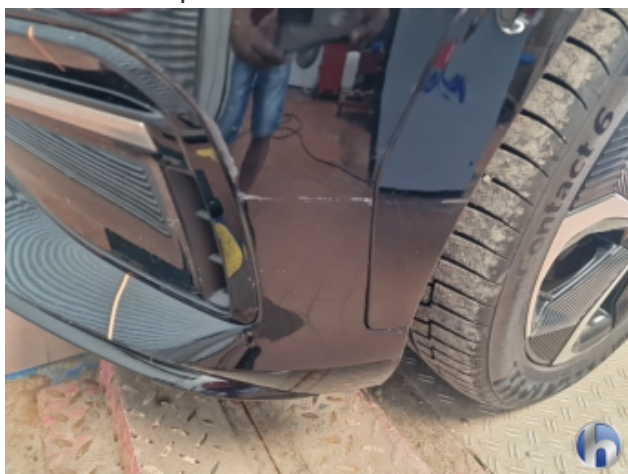
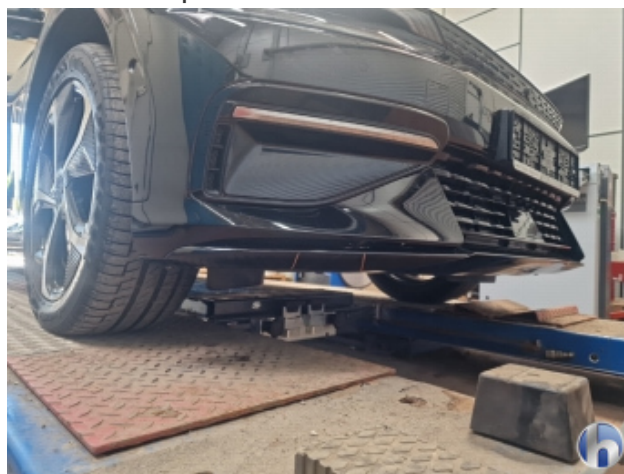
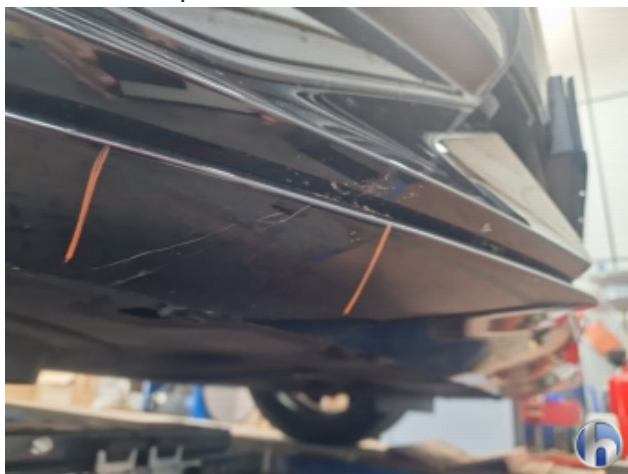
| Schaden | | | |
|---|---|---|--|
| 1. Stoßfänger Vorne | Kratzer | Smart Repair | |

1. Stoßfänger Vorne  
Kratzer - Smart Repair

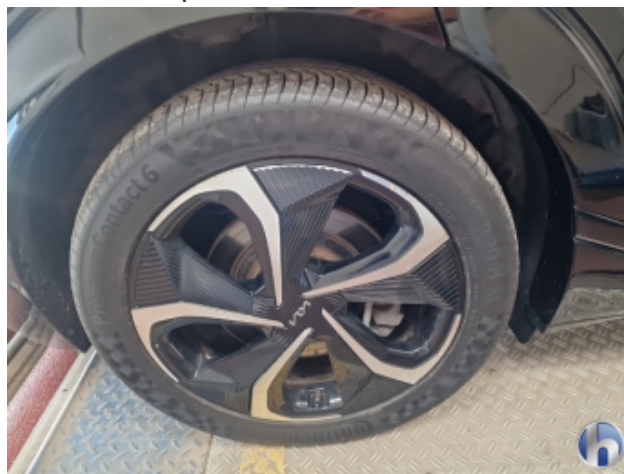
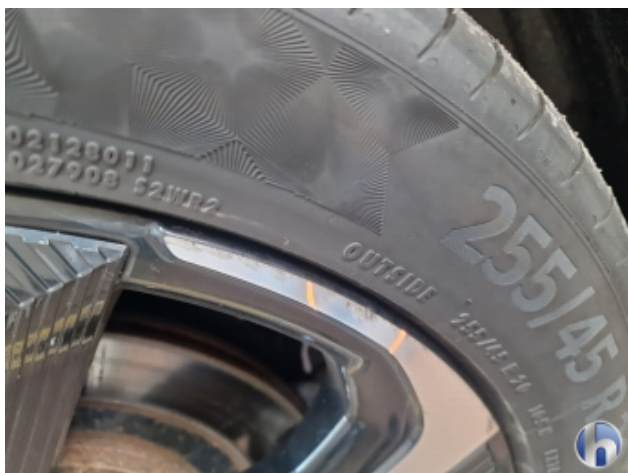
| 2. | Felge Hinten - Rechts | Kratzer | Smart Repair |

2. Felge Hinten - Rechts  
Kratzer - Smart Repair

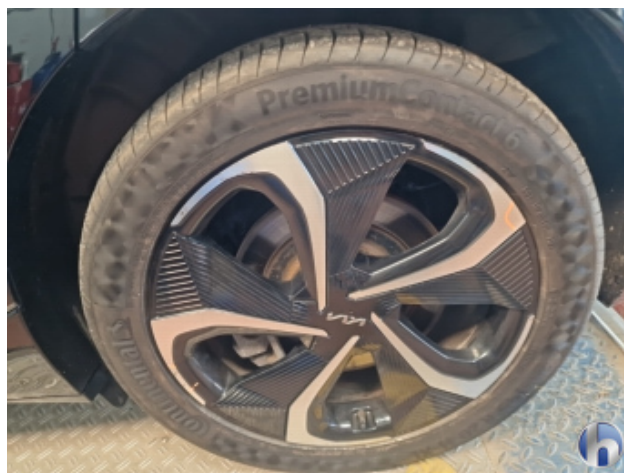
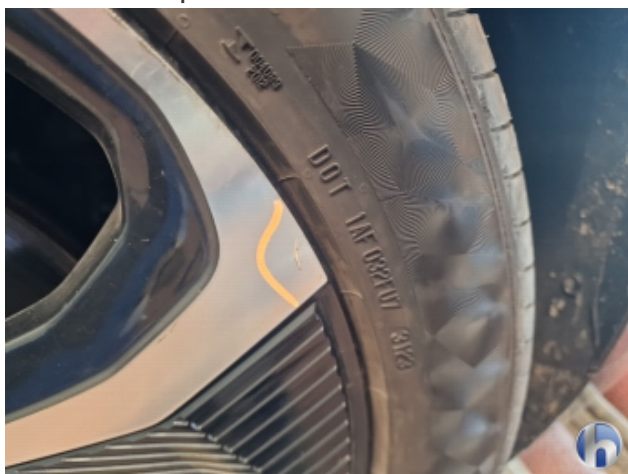
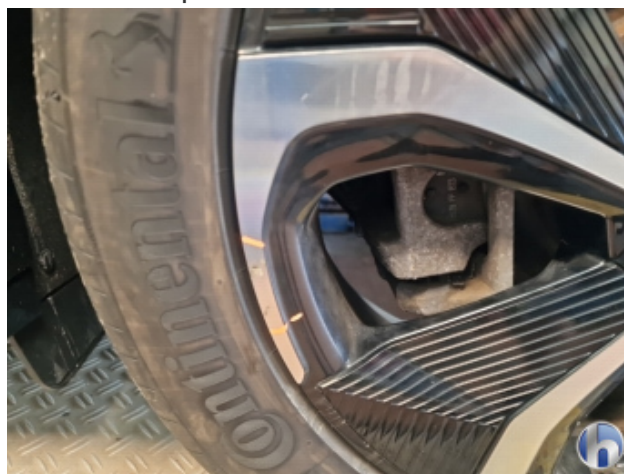
| 3. | Felge Hinten - Links | Kratzer | Smart Repair |

3. Felge Hinten - Links  
Kratzer - Smart Repair

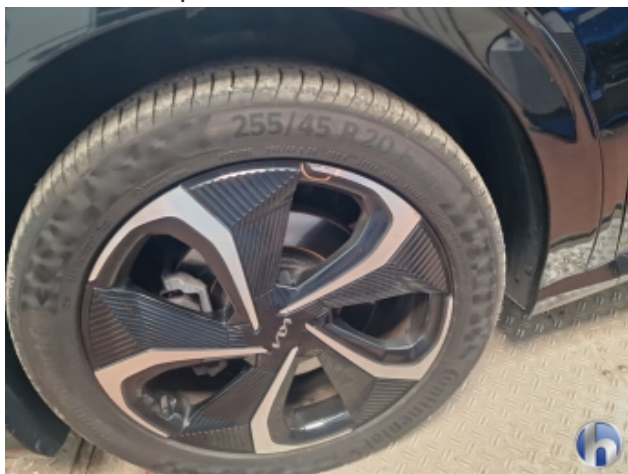
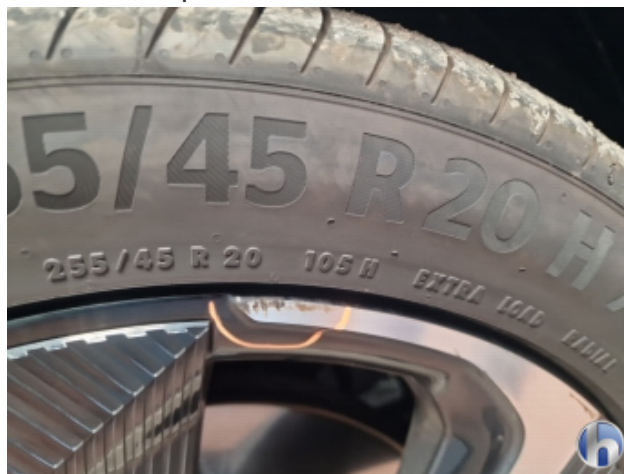
| 4. | Felge Vorne - Links | Kratzer | Smart Repair |

4. Felge Vorne - Links  
Kratzer - Smart Repair

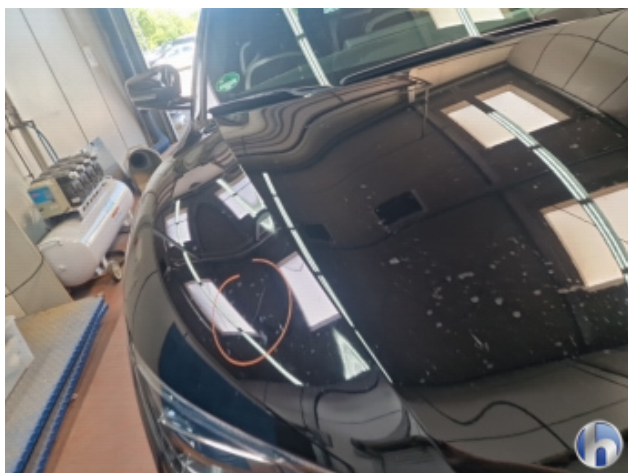
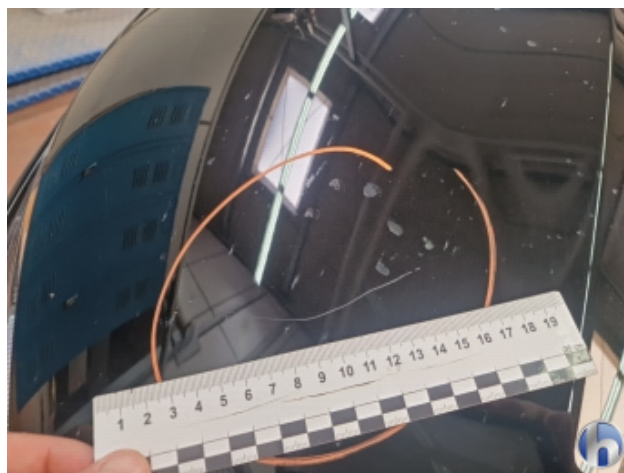
| 5. | Motorhaube | Kratzer | Smart Repair |

5. Motorhaube  
**Kratzer - Smart Repair**
