» Übersicht

Auftrags-Nr: 1002342547
Besichtigt am: 02.03.2026 11:35
Berichts-Nr: 10144864
FIN: TMBLJ7NU1N5022503

| Modell: | Karoq |

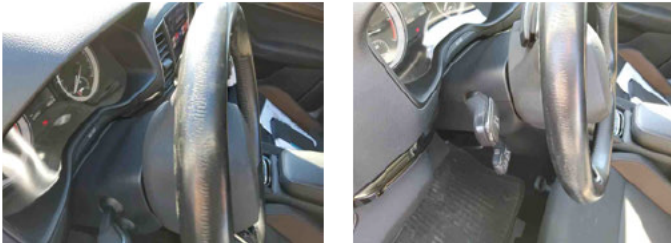
| Nr | Bauteil | Schadensbeschreibung | Reparaturempfehlung |
|---|---|---|---|
| 1 | Lenkrad | Kratzer | Ersetzen |

1 - Lenkrad - Kratzer - Ersetzen

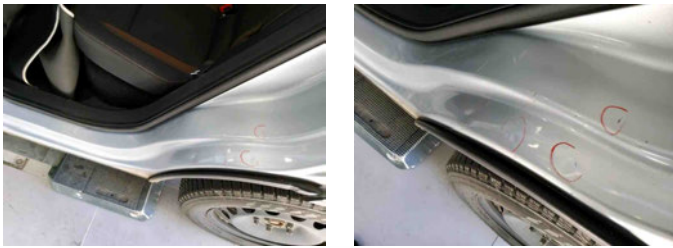
| Nr | Bauteil | Schadensbeschreibung | Reparaturempfehlung |
|---|---|---|---|
| 6 | Einstiegsschweller hinten links | Delle(n) und Kratzer | Instandsetzen + lackieren |

6 - Einstiegsschweller hinten links - Delle(n) und Kratzer - Instandsetzen + lackieren

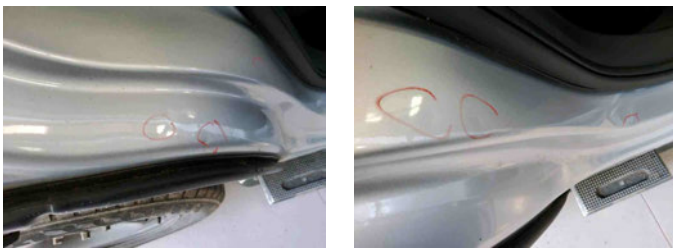
| Nr | Bauteil | Schadensbeschreibung | Reparaturempfehlung |
|---|---|---|---|
| 7 | Einstiegsschweller hinten rechts | Delle(n) | Instandsetzen + lackieren |

7 - Einstiegsschweller hinten rechts - Delle(n) - Instandsetzen + lackieren

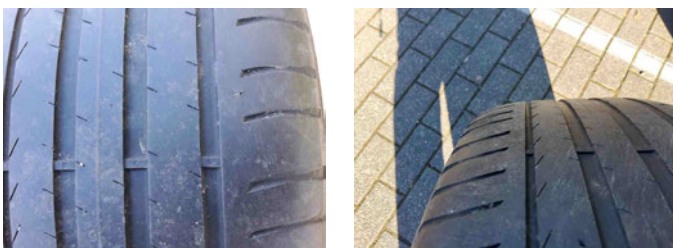
| Hersteller | Ort | Position | Typ | Felge | Dimension | Profiltiefe |
|---|---|---|---|---|---|---|
| Nokian | Vorne | Links | Winter | Stahl | 215/60 R 16 99 H | 4,0 mm |

| Nr | Bauteil | Schadensbeschreibung | Reparaturempfehlung |
|---|---|---|---|
| 8 | Reifen vorne links | Verschlissen | Ersetzen |

8 - Reifen vorne links - Verschlissen - Ersetzen

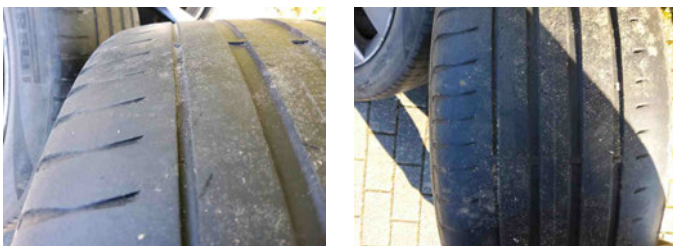
| Hersteller | Ort | Position | Typ | Felge | Dimension | Profiltiefe |
|---|---|---|---|---|---|---|
| Nokian | Vorne | Rechts | Winter | Stahl | 215/60 R 16 99 H | 4,0 mm |

| Nr | Bauteil | Schadensbeschreibung | Reparaturempfehlung |
|---|---|---|---|
| 9 | Reifen vorne rechts | Verschlissen | Ersetzen |

9 - Reifen vorne rechts - Verschlissen - Ersetzen

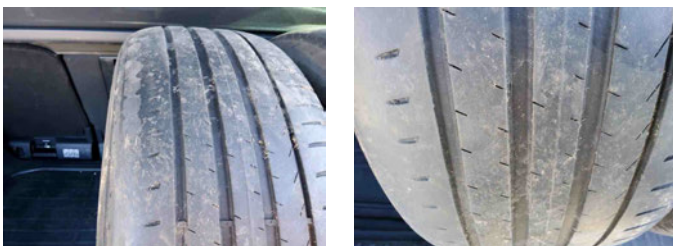
| Nr | Bauteil | Schadensbeschreibung | Reparaturempfehlung |
|---|---|---|---|
| 10 | Achsvermessung | Abweichend vom Auslieferungszustand/-umfang | Prüfen |

10 - Achsvermessung - Abweichend vom Auslieferungszustand/-umfang - Prüfen
