# Zustandsbericht

Protokollnummer: 46283294  
Auftrags-Nr / Referenz: 20641390  
Besichtigungsdatum: 17.06.2026

| Hersteller / Modell | Mazda CX-30 e-SKYACTIV-X 2.0 M HYBRID AWD SELECTION | | |
| Kennzeichen | WEN-GE 84 | Fahrgestellnummer | JMZDMFWH601328745 |

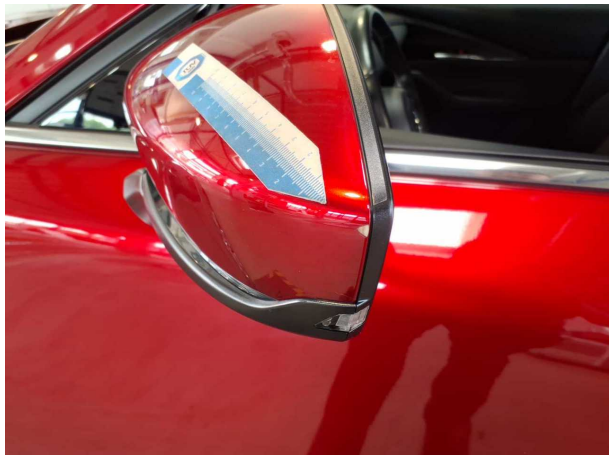
| Nr. | Bauteilgruppe | Beschreibung |
|---|---|---|
| 1 | Außenspiegel links | Abdeckkappe - verkratzt / verschürft - Smart Repair |

**Beschädigung #1:** Außenspiegel links: Abdeckkappe - verkratzt / verschürft - Smart Repair

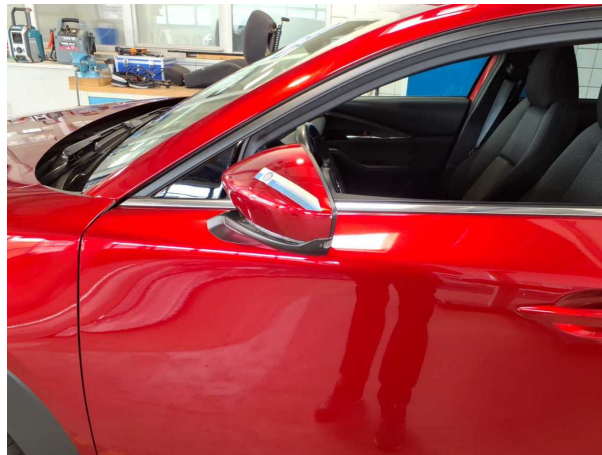
**Beschädigung #1:** Außenspiegel links: Abdeckkappe - verkratzt / verschürft - Smart Repair

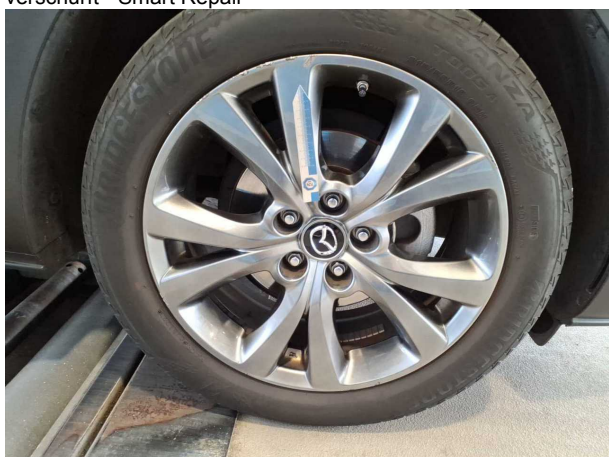
| Nr. | Bauteilgruppe | Beschreibung |
|---|---|---|
| 2 | Rad/Reifen | Leichtmetallfelge vorn rechts - verkratzt / verschürft - Wertminderung |

**Beschädigung #2:** Rad/Reifen: Leichtmetallfelge vorn rechts - verkratzt / verschürft - Wertminderung

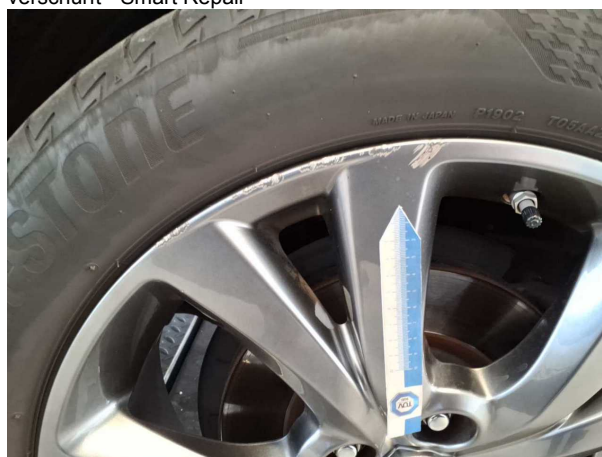
**Beschädigung #2:** Rad/Reifen: Leichtmetallfelge vorn rechts - verkratzt / verschürft - Wertminderung
