# Zustandsbericht

Protokollnummer: 45785009  
Auftrags-Nr / Referenz: 20499229  
Besichtigungsdatum: 21.05.2026

| <b>Hersteller / Modell</b> | Tesla Model Y Long Range Dual Motor AWD | | |

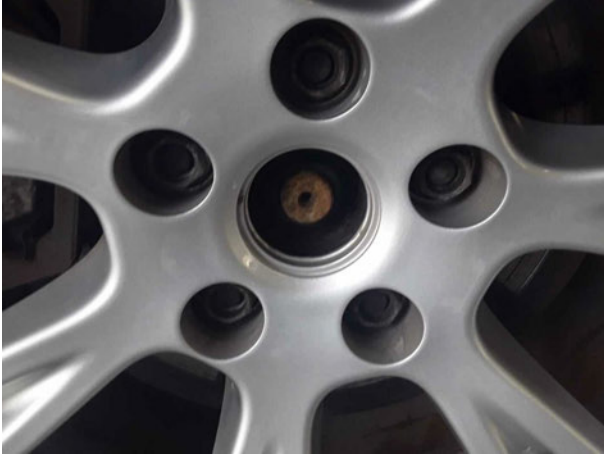
| Nr. | Bauteilgruppe | Beschreibung |
|---|---|--|
| 1 | Rad/Reifen | Raddeckel (Radnabenabdeckungen) - fehlt - erneuern |

**Beschädigung #1:** Rad/Reifen: Raddeckel (Radnabenabdeckungen) - fehlt - erneuern

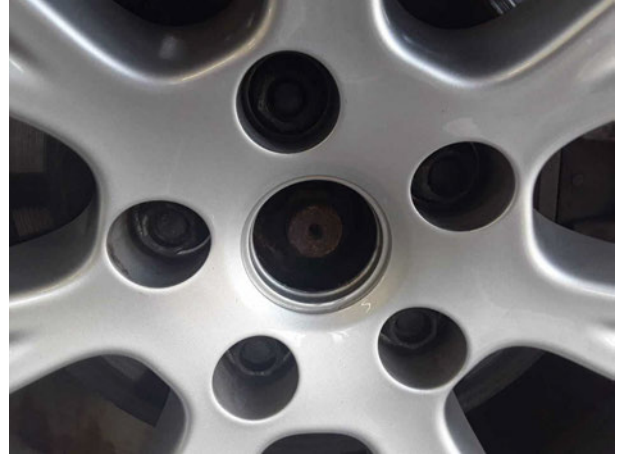
**Beschädigung #1:** Rad/Reifen: Raddeckel (Radnabenabdeckungen) - fehlt - erneuern

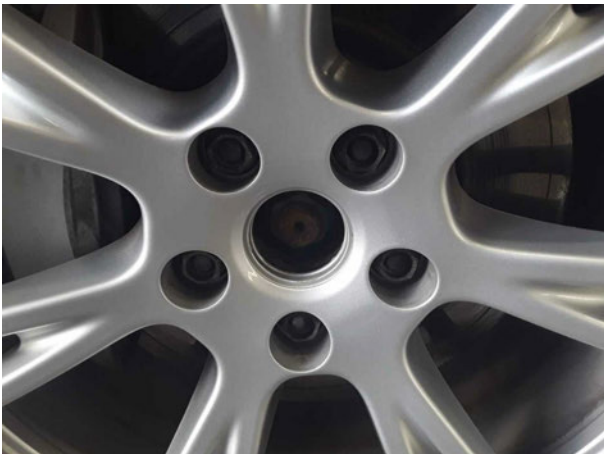
**Beschädigung #1:** Rad/Reifen: Raddeckel (Radnabenabdeckungen) - fehlt - erneuern

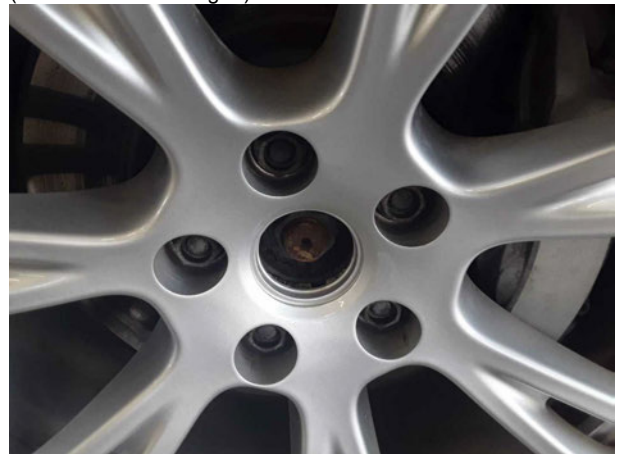
**Beschädigung #1:** Rad/Reifen: Raddeckel (Radnabenabdeckungen) - fehlt - erneuern

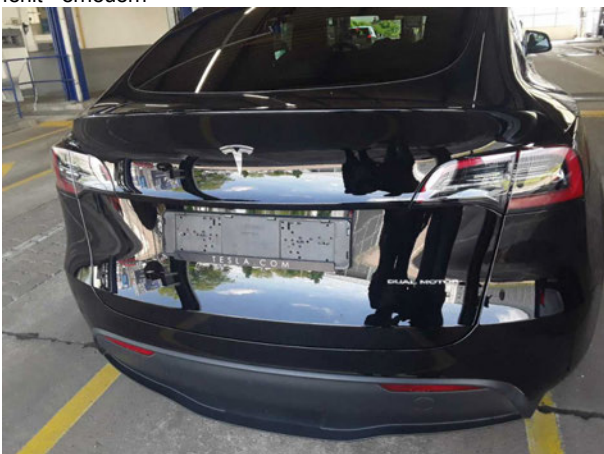
| Nr. | Bauteilgruppe | Beschreibung |
|---|---|--|
| 2 | Heckklappe/-tür | Heckklappe - Delle(n) - Smart Repair |

**Beschädigung #2:** Heckklappe/-tür: Heckklappe - Delle(n) - Smart Repair

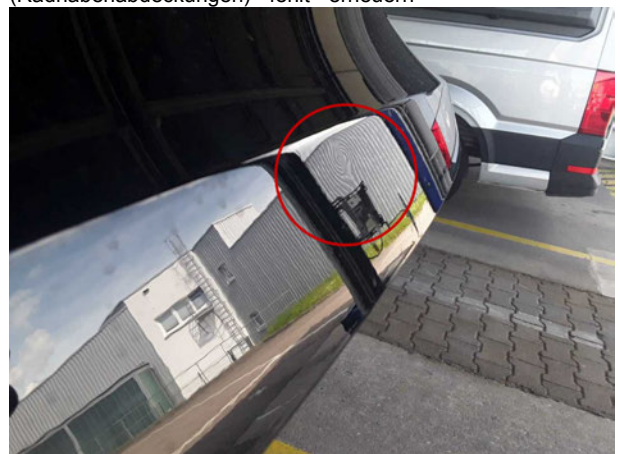
**Beschädigung #2:** Heckklappe/-tür: Heckklappe - Delle(n) - Smart Repair

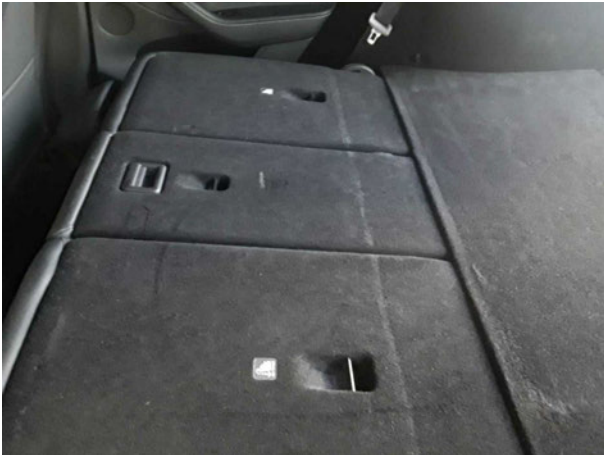
| Nr. | Bauteilgruppe | Beschreibung |
|---|---|--|
| 3 | Sitz hinten | Rücksitz - Kratzer - Wertminderung |

**Beschädigung #3:** Sitz hinten: Rücksitz - Kratzer - Wertminderung

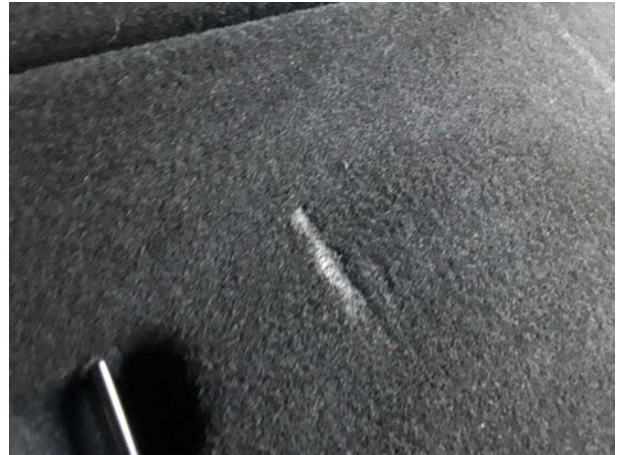
**Beschädigung #3:** Sitz hinten: Rücksitz - Kratzer - Wertminderung

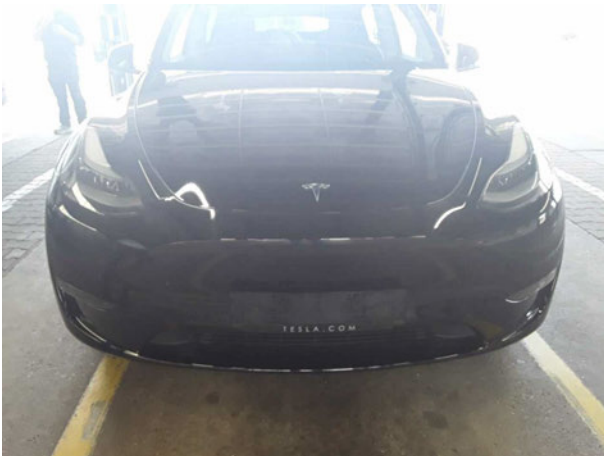
| Nr. | Bauteilgruppe | Beschreibung |
|---|---|--|
| 4 | Stoßfänger vorn | Stoßfänger vorn - verkratzt / verschürft - Smart Repair |

**Beschädigung #4:** Stossfänger vorn: Stossfänger vorn - verkratzt / verschürft - Smart Repair

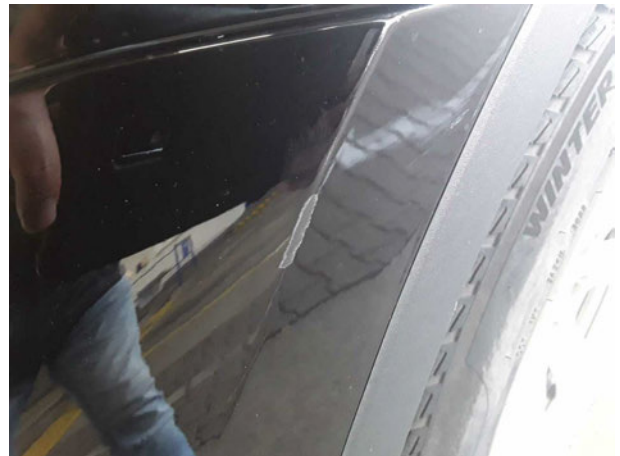
**Beschädigung #4:** Stossfänger vorn: Stossfänger vorn - verkratzt / verschürft - Smart Repair

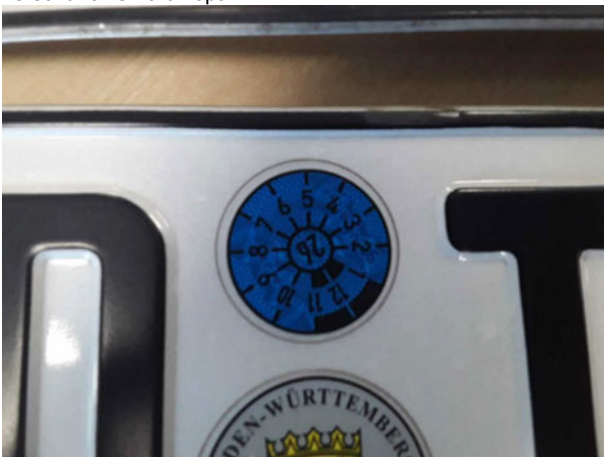
| Nr. | Bauteilgruppe | Beschreibung |
|---|---|--|
| 5 | Sonstiges | Hauptuntersuchung - fällig - durchführen |

**Beschädigung #5:** Sonstiges: Hauptuntersuchung - fällig - durchführen

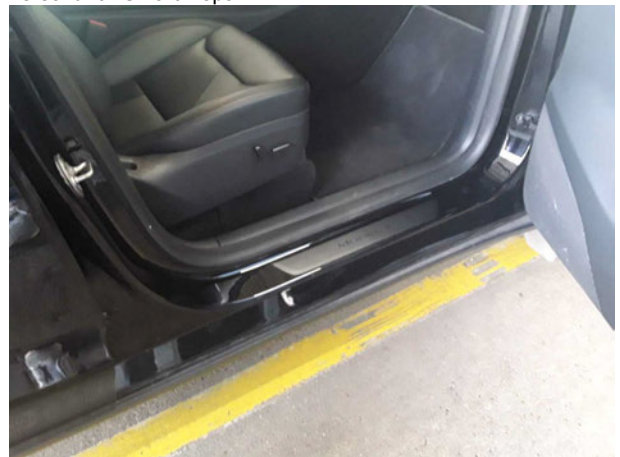
| Nr. | Bauteilgruppe | Beschreibung |
|---|---|--|
| 6 | Schweller links | Einstieg - Delle / Lackschaden - Smart Repair |

**Beschädigung #6:** Schweller links: Einstieg - Delle / Lackschade... Smart Repair

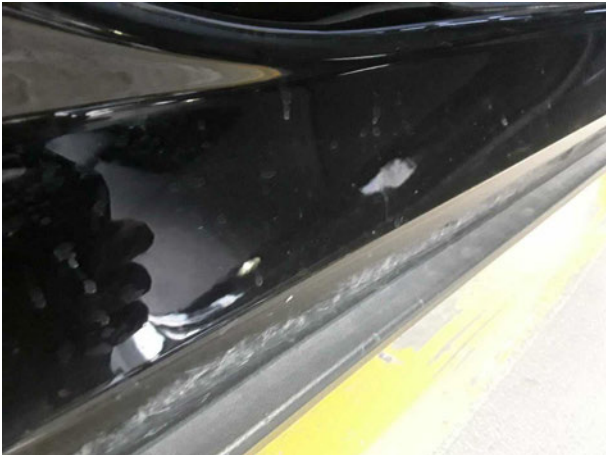
**Beschädigung #6:** Schweller links: Einstieg - Delle / Lackschaden - Smart Repair

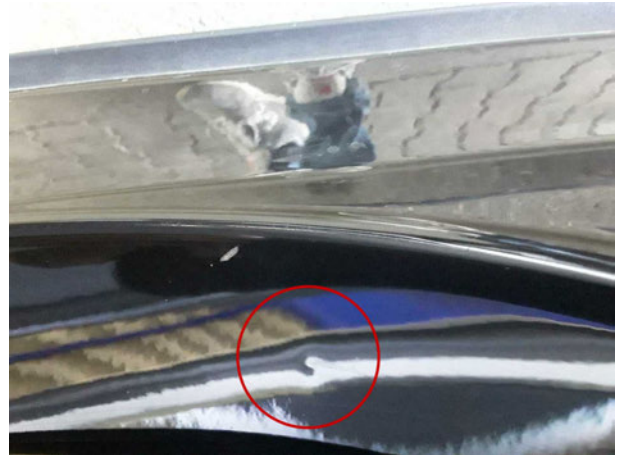
**Beschädigung #6:** Schweller links: Einstieg - Delle / Lackschade... Smart Repair

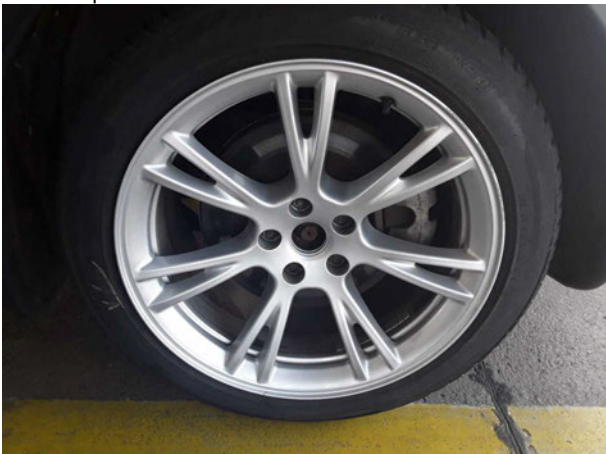
| Nr. | Bauteilgruppe | Beschreibung |
|---|---|--|
| 7 | Rad/Reifen | Leichtmetallfelge hinten links - verkratzt / verschürft - Wertminderung |

**Beschädigung #7:** Rad/Reifen: Leichtmetallfelge hinten links - verkratzt / verschürft - Wertminderung

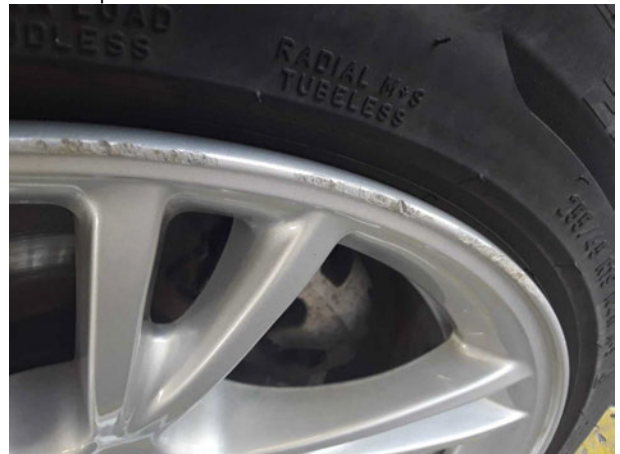
**Beschädigung #7:** Rad/Reifen: Leichtmetallfelge hinten links - verkratzt / verschürft - Wertminderung

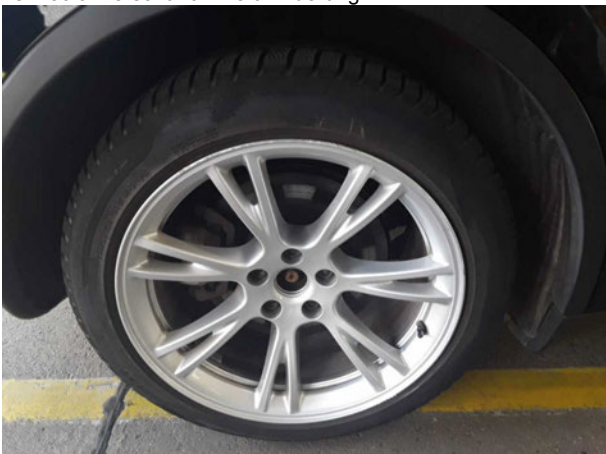
| Nr. | Bauteilgruppe | Beschreibung |
|---|---|--|
| 8 | Rad/Reifen | Leichtmetallfelge hinten rechts - verkratzt / verschürft - Wertminderung |

**Beschädigung #8:** Rad/Reifen: Leichtmetallfelge hinten rechts - verkratzt / verschürft - Wertminderung

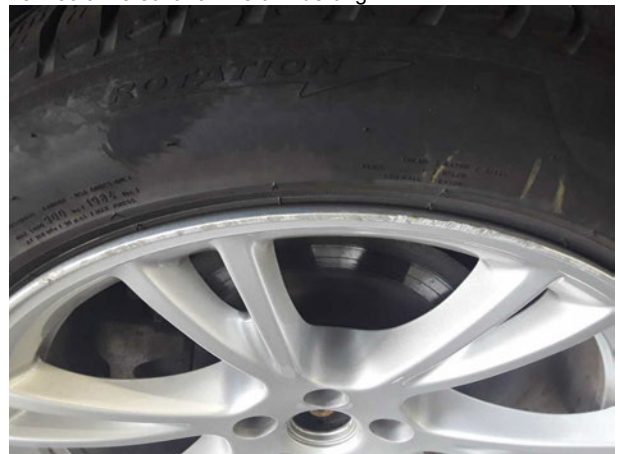
**Beschädigung #8:** Rad/Reifen: Leichtmetallfelge hinten rechts - verkratzt / verschürft - Wertminderung

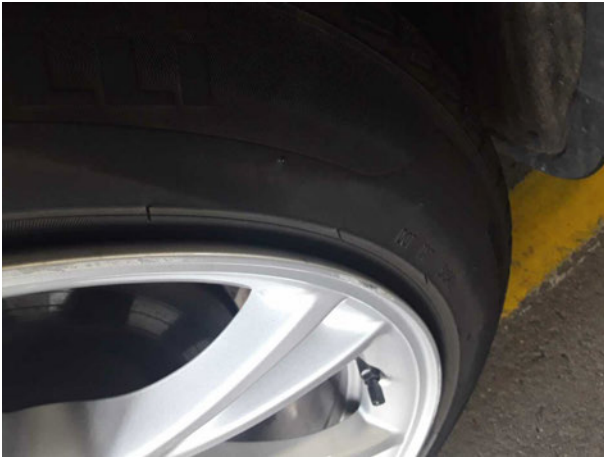
**Beschädigung #8:** Rad/Reifen: Leichtmetallfelge hinten rechts - verkratzt / verschürft - Wertminderung

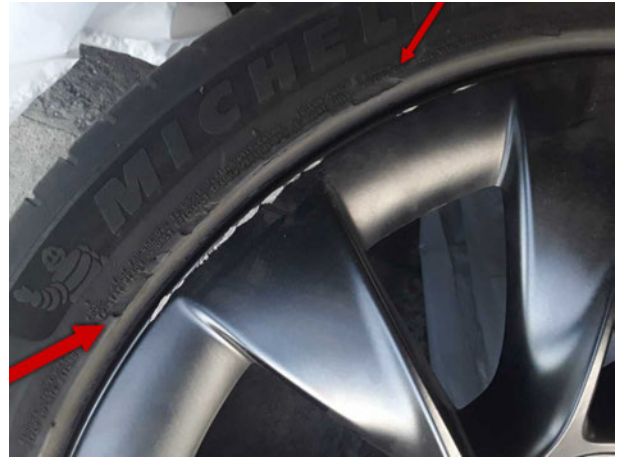
| Achse | Reifengröße | Reifentyp | Hersteller | Profiltiefe | Verkehrstauglichkeit |
|---|---|---|---|---|---|
| 1 | 255/40 R20<br>101W | Sommerreifen (mit Notlauf) auf Leichtmetall | Michelin | 2mm / 2mm | n.i.O. |

| Nr. | Bauteilgruppe | Beschreibung |
|---|---|--|
| 9 | 2.Radsatz | 1 Reifen - gebrochen / gerissen - erneuern |

**Beschädigung #9:** 2.Radsatz: 1 Reifen - gebrochen / gerissen - erneuern

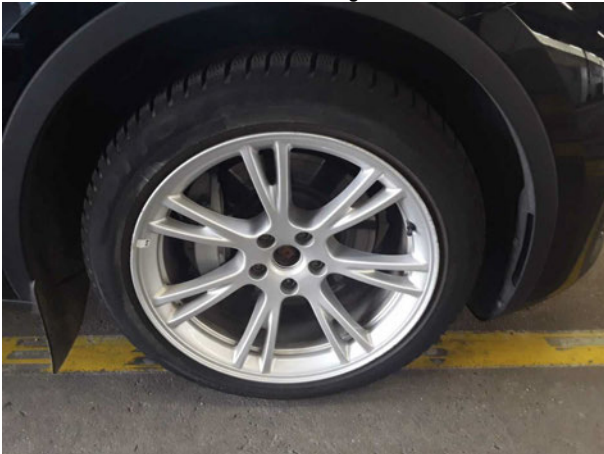
| Nr. | Bauteilgruppe | Beschreibung |
|---|---|--|
| 10 | Rad/Reifen | Leichtmetallfelge vorn rechts - verkratzt / verschürft - Wertminderung |

**Beschädigung #10:** Rad/Reifen: Leichtmetallfelge vorn rechts - verkratzt / verschürft - Wertminderung

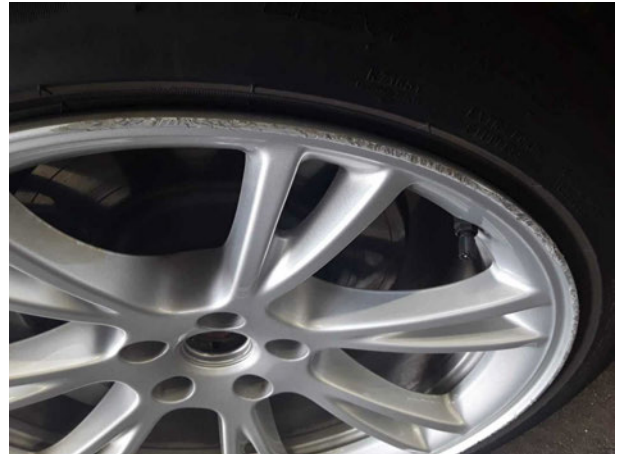
**Beschädigung #10:** Rad/Reifen: Leichtmetallfelge vorn rechts - verkratzt / verschürft - Wertminderung

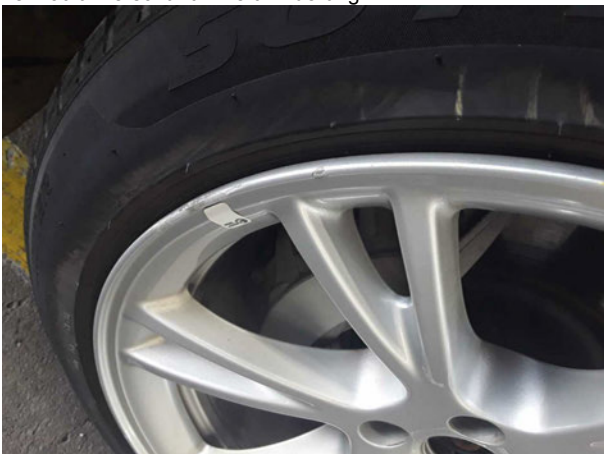
**Beschädigung #10:** Rad/Reifen: Leichtmetallfelge vorn rechts - verkratzt / verschürft - Wertminderung

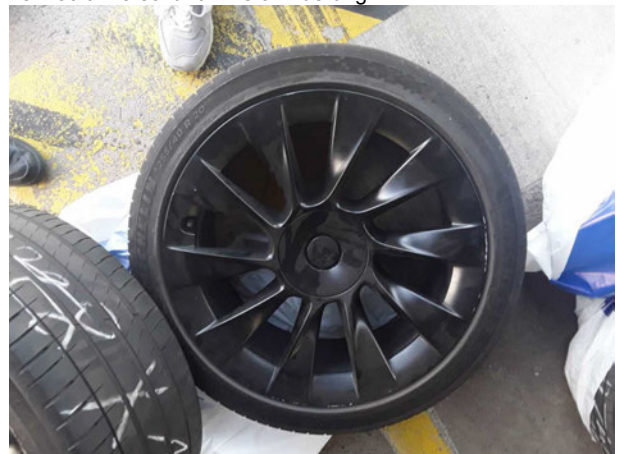
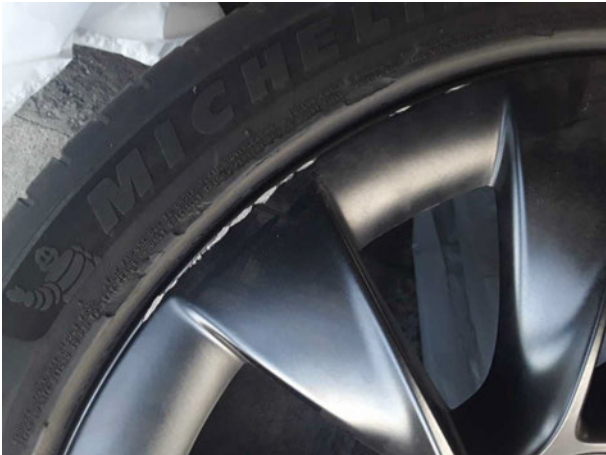
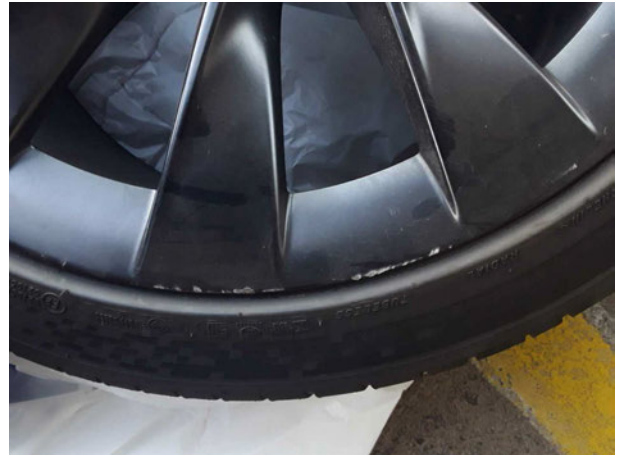
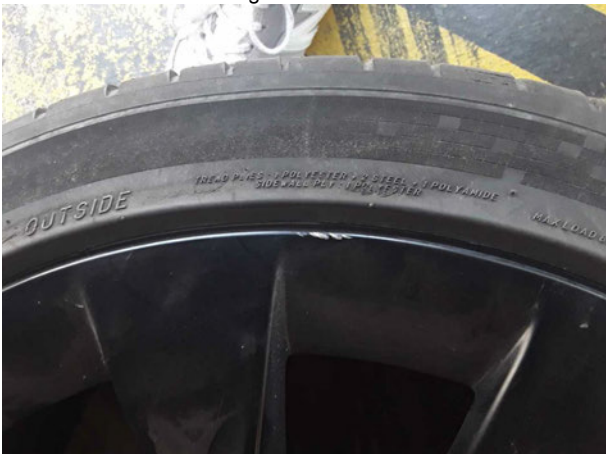
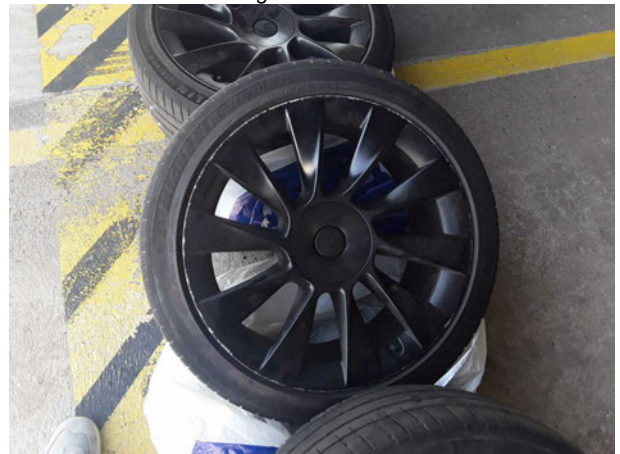
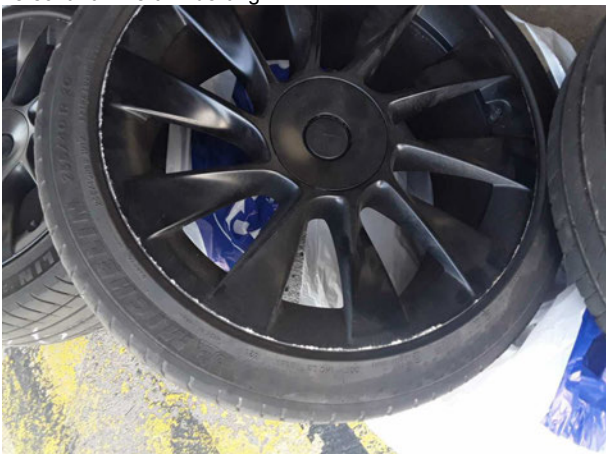
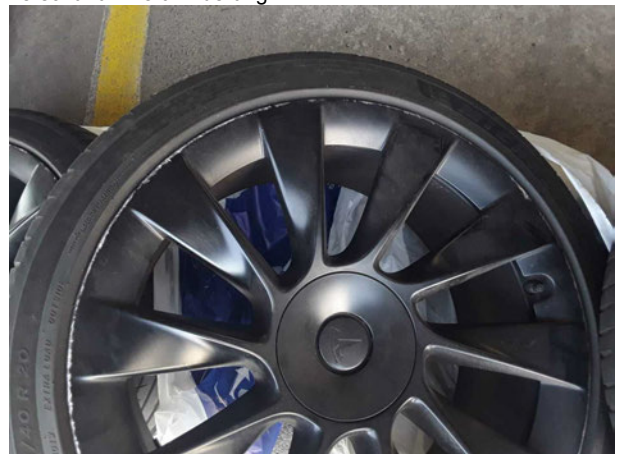
| Nr. | Bauteilgruppe | Beschreibung |
|---|---|--|
| 11 | 2.Radsatz | 2 Leichtmetallfelgen - verkratzt / verschürft - Wertminderung |

**Beschädigung #11:** 2.Radsatz: 2 Leichtmetallfelgen - verkratzt / verschürft - Wertminderung
