## Zustandsbericht

| Berichtsnummer : | 0000000938222-DE968 | | |

#### Kia Ceed Sportswagon (CD)(2018->2025) GT Line

| Fahrzeug-Ident.-Nr.: | U5YH7819GRL166542 | Laufleistung abgelesen: | 112175 km |

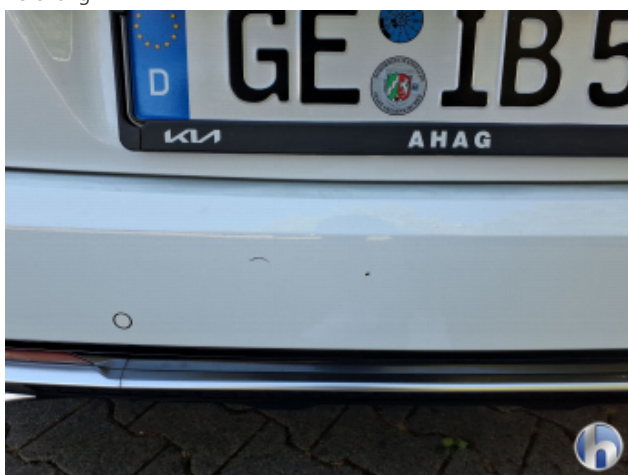
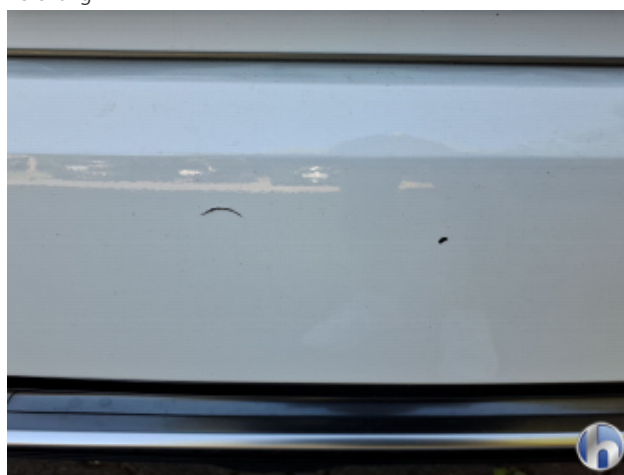
| 1. | Stoßfänger Hinten | Kratzer | Lackieren |

1. Stoßfänger Hinten  
Kratzer - Lackieren
