Zustandsbericht

Protokollnummer: 44926329
Auftrags-Nr / Referenz: 26435674
Besichtigungsdatum: 31.03.2026

Hersteller / Modell	Renault ZOE (mit Batterie) Z.E. 50 EXPERIENCE		
Kennzeichen	SHG-CR 94E	Fahrgestellnummer	VF1AG000768173698
Erstzulassung	21.10.2021	Laufleistung (abgelesen)	38.571 km
HSN/TSN	3333 / BMT 00024	Kraftstoffart / Zylinder	Elektro / 0
Fahrzeugart	PKW Limousine	Antriebsart	Frontantrieb
Schadstoffklasse	2017/1151;WLTP;reine Elektrofz	Getriebe / Anzahl Gänge	Direktantrieb
Farbe	GRIS HIGHLAND	Besichtigungszustand	ausreichend
Leistung / Hubraum	80 kW / 0 ccm	Nächste HU	12/2027
Wartungsheft / Nachweis	vorhanden / vollständig	Restlauf bis Service	10.000 km
Letzte Wartung	12/2025 bei 35.779 km	Polsterart	Stoff
Vorschaden	Keine Feststellbar	Polsterfarbe	Grau-Beige
Nachlackierung	Keine Feststellbar	zul. Gesamtgewicht	1.988 kg
Dokumente	ZB vorhanden	Anzahl Halter	unbekannt
Schlüssel soll/ist	2/2	Anzahl Sitze / Türen	5 / 5
Vertragsnummer	50151405	Re-Import	Nein

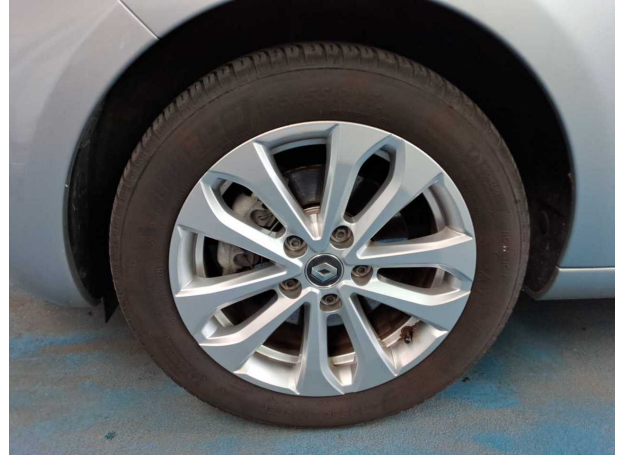
Abbildung 14: Montierte Bereifung

Achse	Reifengröße	Reifentyp	Hersteller	Profiltiefe	Verkehrstauglichkeit
1	195/55 R16 91H	Ganzjahresreifen auf Leichtmetall	Michelin	3mm / 3mm	n.i.O.
2	195/55 R16 91H	Ganzjahresreifen auf Leichtmetall	Michelin	4mm / 4mm	i.O.

Nr.	Bauteilgruppe	Beschreibung
1	Rad/Reifen	Reifen vorn - verschlissen - erneuern
