**FIN: KMHKR81FPPU225622**

#### Fahrzeugdaten

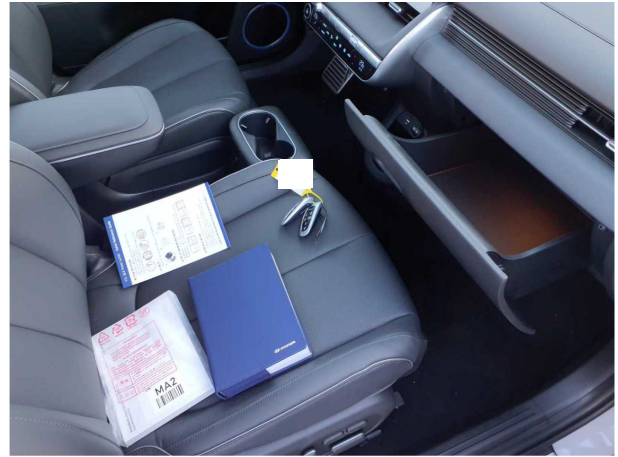
**Fehlteil 1:** Unterlagen: Bordbuchmappe (Ledermappe schwarz)  
- fehlt - erneuern
