# Zustandsbericht

- Protokoll der Fahrzeugbewertung -

Berichts-Nr: 9875730  
vom: 20.01.2026

**Auftrags-Nr:** 1002267501  
**Besichtigt am:** 20.01.2026 12:10  
**Berichts-Nr:** 9875730  
**FIN:** WAUZZZF46PA006320

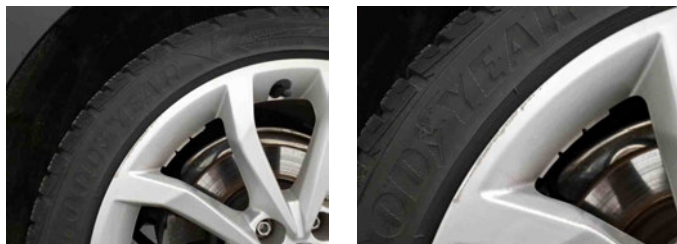
| Nr | Bauteil | Schadensbeschreibung | Reparaturempfehlung |
|---|---|---|---|
| 5 | Alufelge hinten links | Kratzer | Optische Wertminderung |

## 5 - Alufelge hinten links - Kratzer - Optische Wertminderung

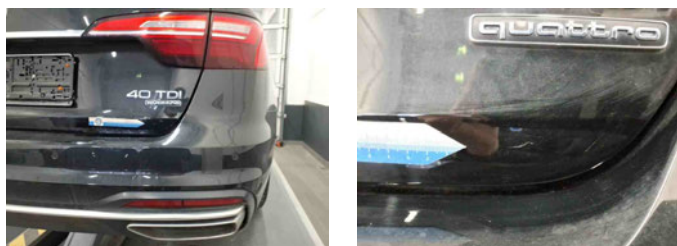
| Nr | Bauteil | Schadensbeschreibung | Reparaturempfehlung |
|---|---|---|---|
| 1 | Heckklappe | Kratzer | Akzeptabel (Gebrauchsspur) |

### 1 - Heckklappe - Kratzer - Akzeptabel (Gebrauchsspur)

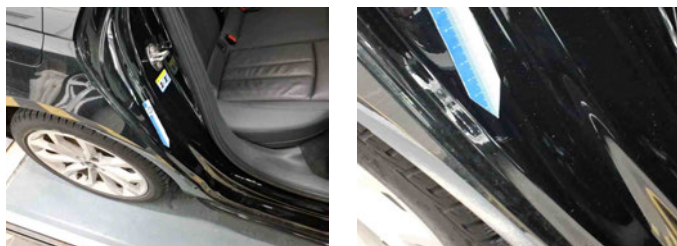
| Nr | Bauteil | Schadensbeschreibung | Reparaturempfehlung |
|---|---|---|---|
| 2 | Einstiegsschweller hinten rechts | Kratzer | Akzeptabel (Gebrauchsspur) |

### 2 - Einstiegsschweller hinten rechts - Kratzer - Akzeptabel (Gebrauchsspur)
