Zustandsbericht

Berichts-Nr: 10565573
vom: 07.05.2026

Auftrags-Nr: 1002392817
Besichtigt am: 07.05.2026 08:06
Berichts-Nr: 10565573
FIN: WVVZZZ3CZNE080723

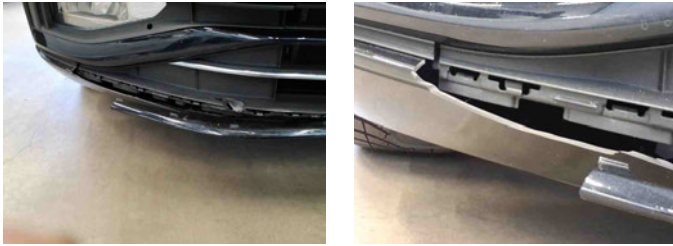
9 - Stoßfängerspoiler vorne - Gebrochen - Ersetzen und lackieren

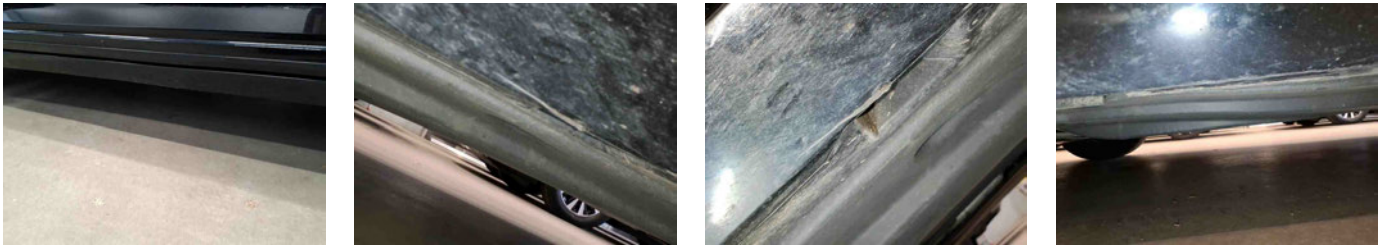
10 - Schwellerverkleidung links - Abrieb - Ersetzen und lackieren

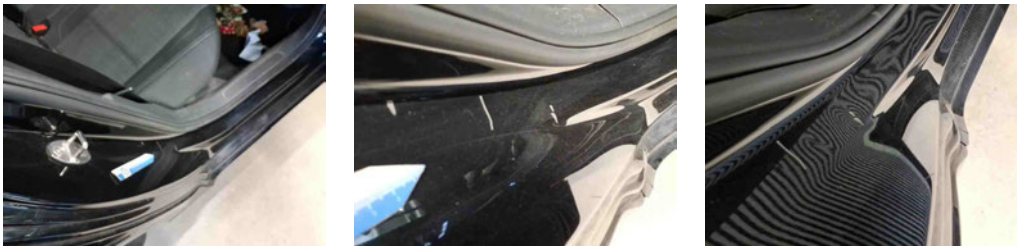
12 - Einstiegsschweller hinten rechts - Delle(n) und Kratzer - Instandsetzen + lackieren

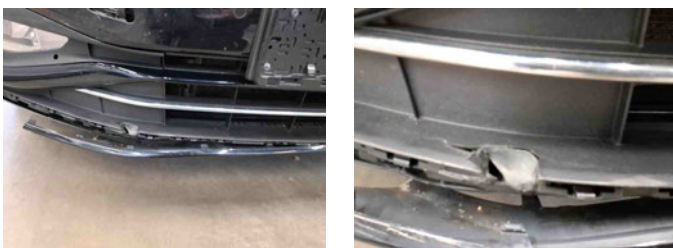
13 - Stoßfängergitter vorne mitte - Gebrochen - Ersetzen

Kommentar	luftgitter
-----------	------------

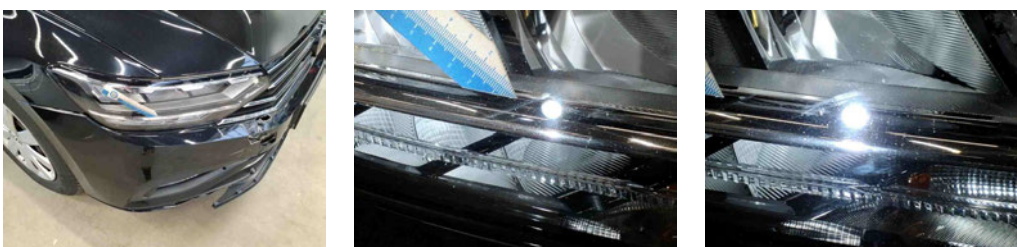
14 - Scheinwerfer Tagfahrlicht rechts - Kratzer - Optische Wertminderung

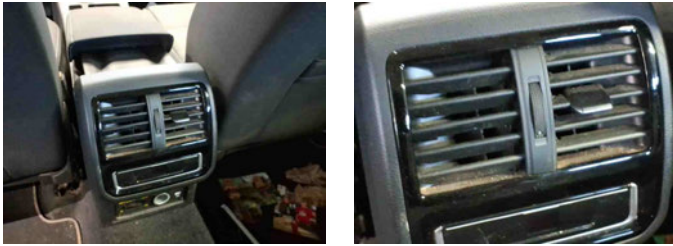
15 - Belüftungsdüse hinten mitte - Gebrochen - Ersetzen

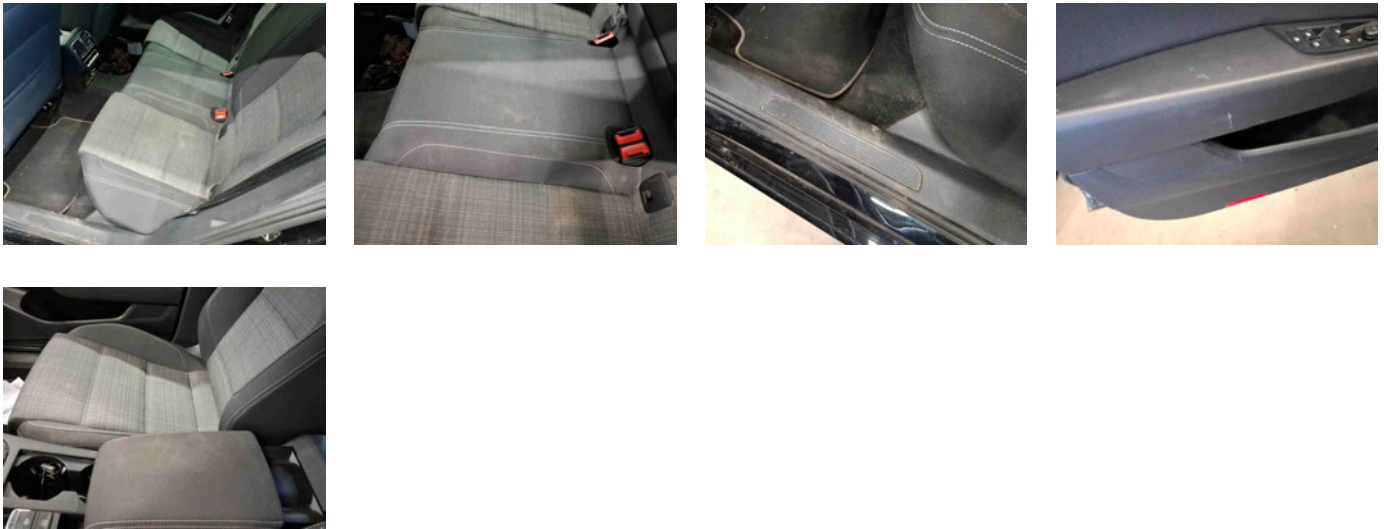
16 - Innenraum - Verschmutzt - Chemische Reinigung

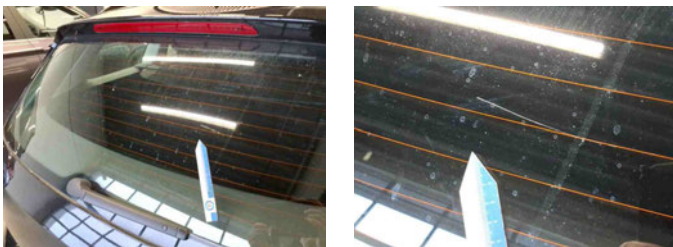
17 - Heckscheibe - Kratzer - Optische Wertminderung

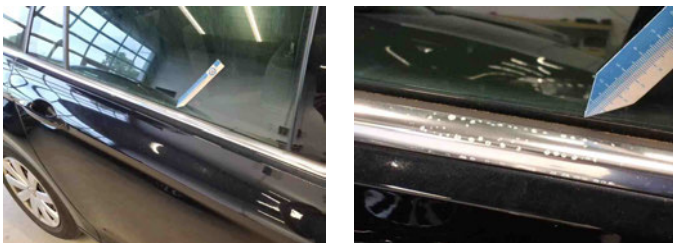
18 - Türzierleiste hinten rechts - Chemische Verunreinigung - Ersetzen

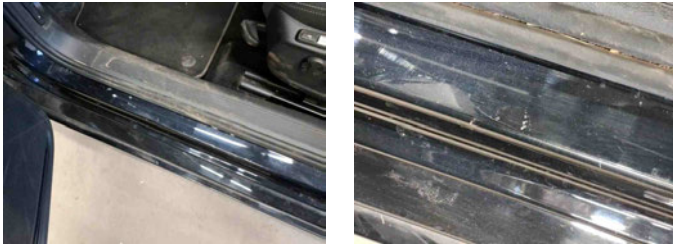
19 - Einstiegsschweller vorne links - Kratzer - Smart Repair

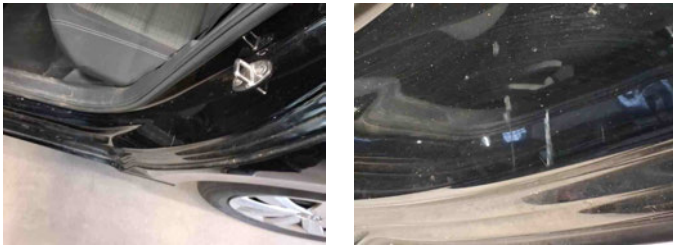
20 - Einstiegsschweller hinten links - Kratzer - Smart Repair

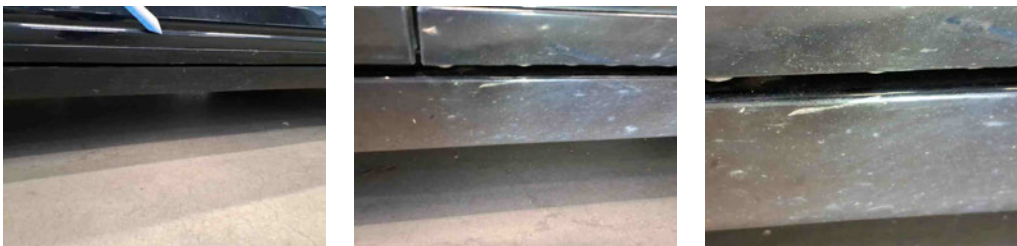
21 - Schwellerverkleidung rechts - Kratzer - Smart Repair

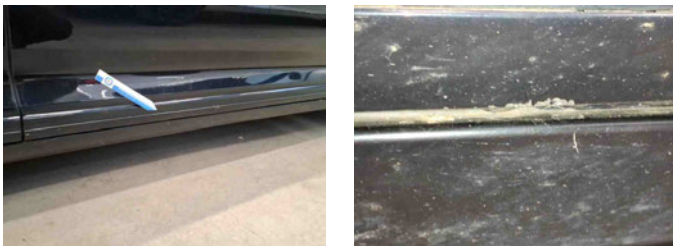
22 - Türzierleiste vorne rechts - Abrieb - Ersetzen und lackieren

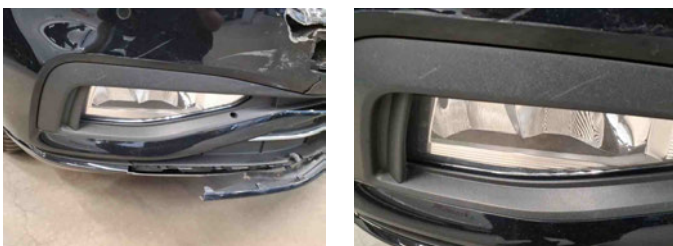
23 - Stoßfängerzierblende vorne rechts - Kratzer - Ersetzen

Kommentar	plastik
-----------	---------
