## Bewertungsgutachten

**KA R1385**

**TMAHCH1AGMJ008941**

| Typ / Verkaufsbezeichnung | i30 Fastback (PD)(2018->) / i30 Fastback 2.0 T-GDI N Performance (EURO 6d) |

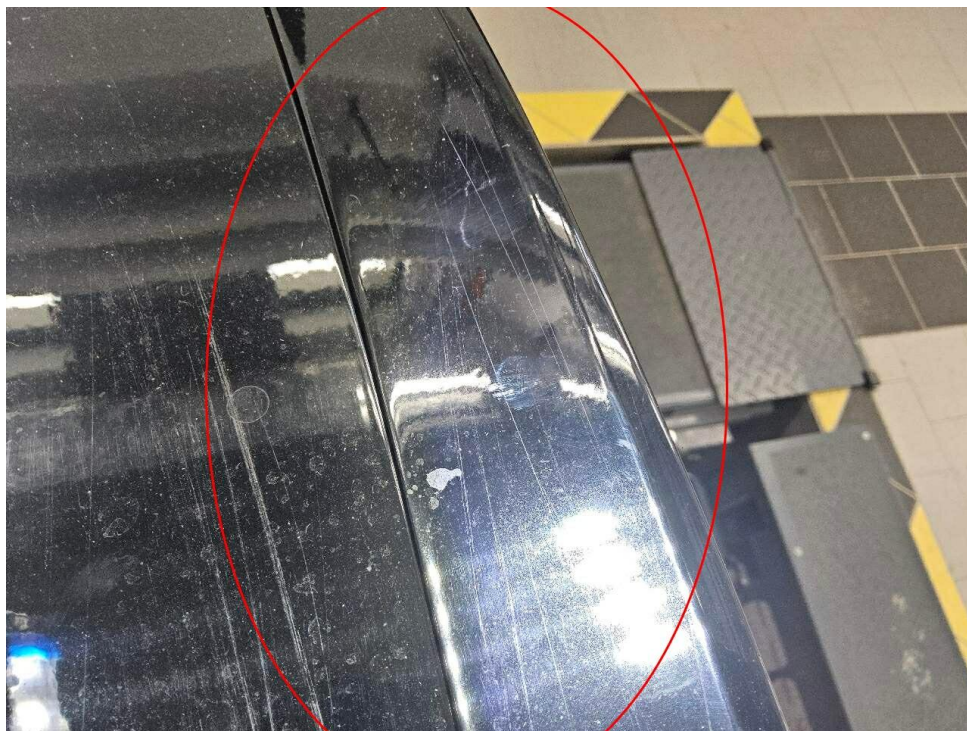
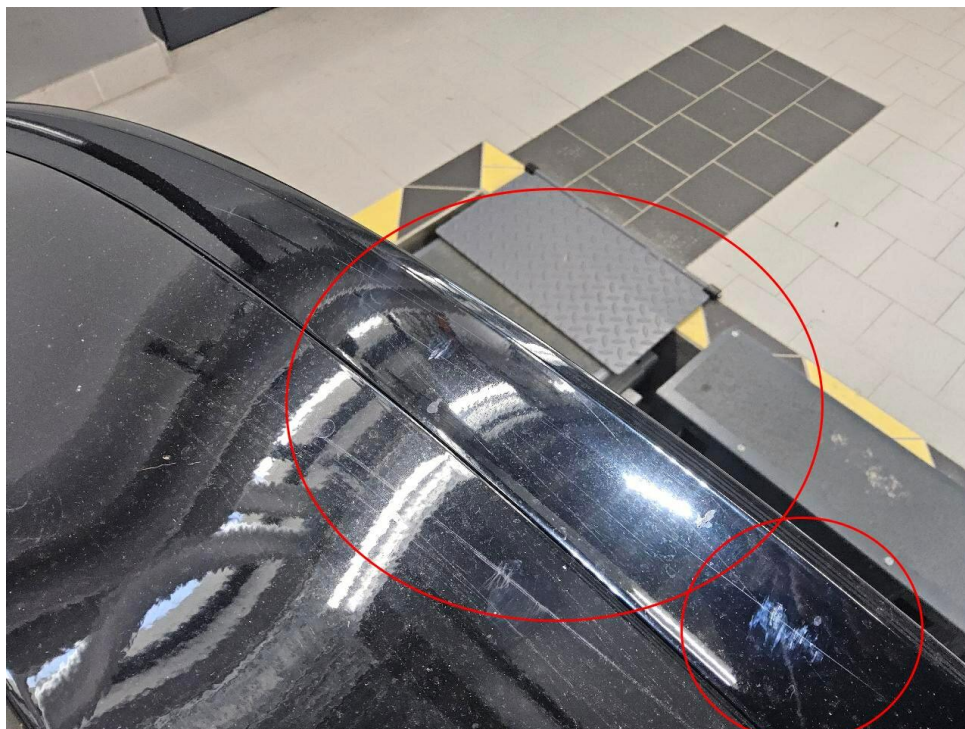
Bild 6 : Heckklappe Spoiler verkratzt

Bild 7 : Heckklappe Spoiler verkratzt

| Bezeichnung des Schadens / Rep.-Weg | Rep.Kost<br>brutto | Anrechn. | Minderwert<br>brutto |
|---|---|---|---|
| 1. Heckklappe Spoiler verkratzt, smart repair (Bild 6, 7) | 160 | 100 | -160,00 |

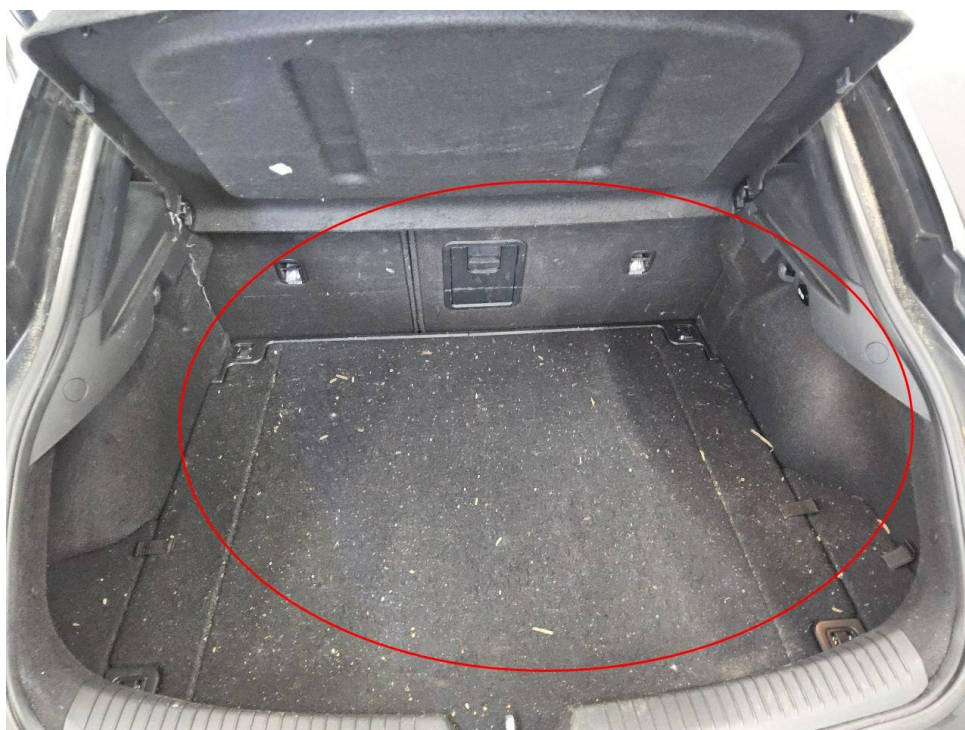
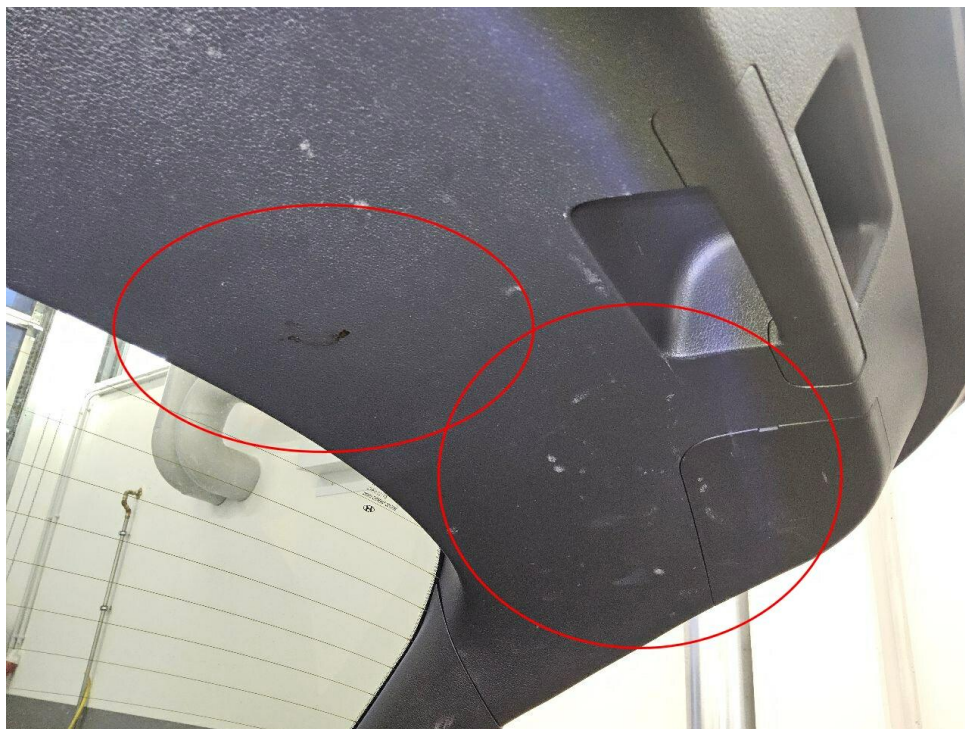
Bild 8 : Innenraum verschmutzt

Bild 9 : Innenraum verschmutzt

| Bezeichnung des Schadens / Rep.-Weg | Rep.Kost<br>brutto | Anrechn. | Minderwert<br>brutto |
|---|---|---|---|
| 2. Innenraum verschmutzt, reinigen (Bild 8, 9) | 80 | 100 | -80,00 |

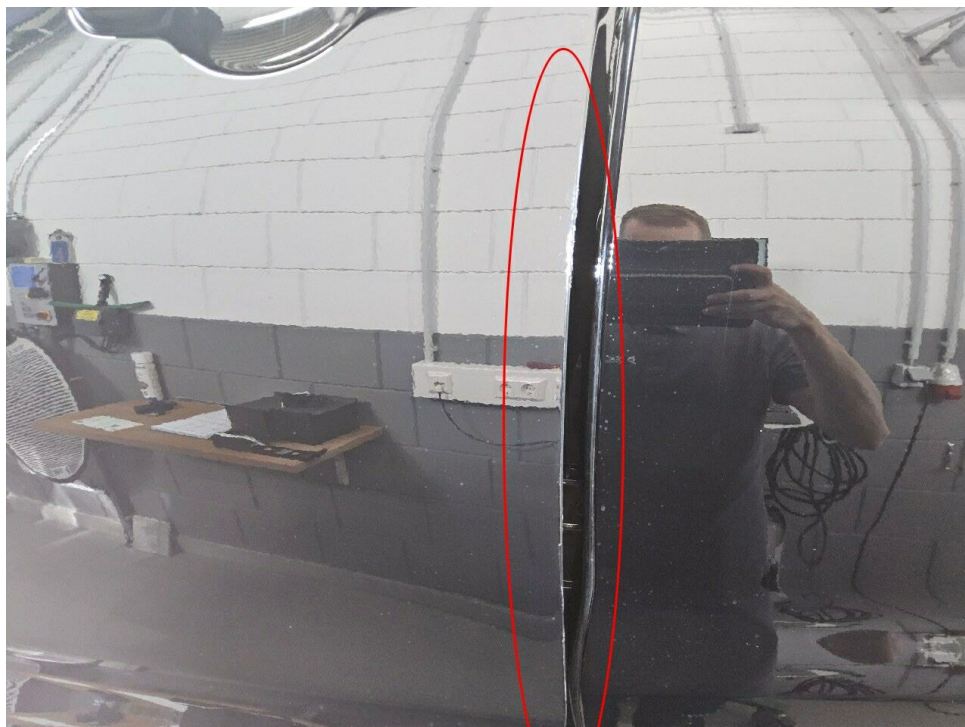
Bild 10 : Türkante vorne links Beklebung entfernen und Lack Zustand

| Bezeichnung des Schadens / Rep.-Weg | Rep.Kost<br>brutto | Anrechn. | Minderwert<br>brutto |
|---|---|---|---|
| 3. Türkante vorne links Beklebung entfernen und Lack Zustand, prüfen und Befund festlegen, Schadenerweiterung möglich (Bild 10) | 50 | 100 | -50,00 |

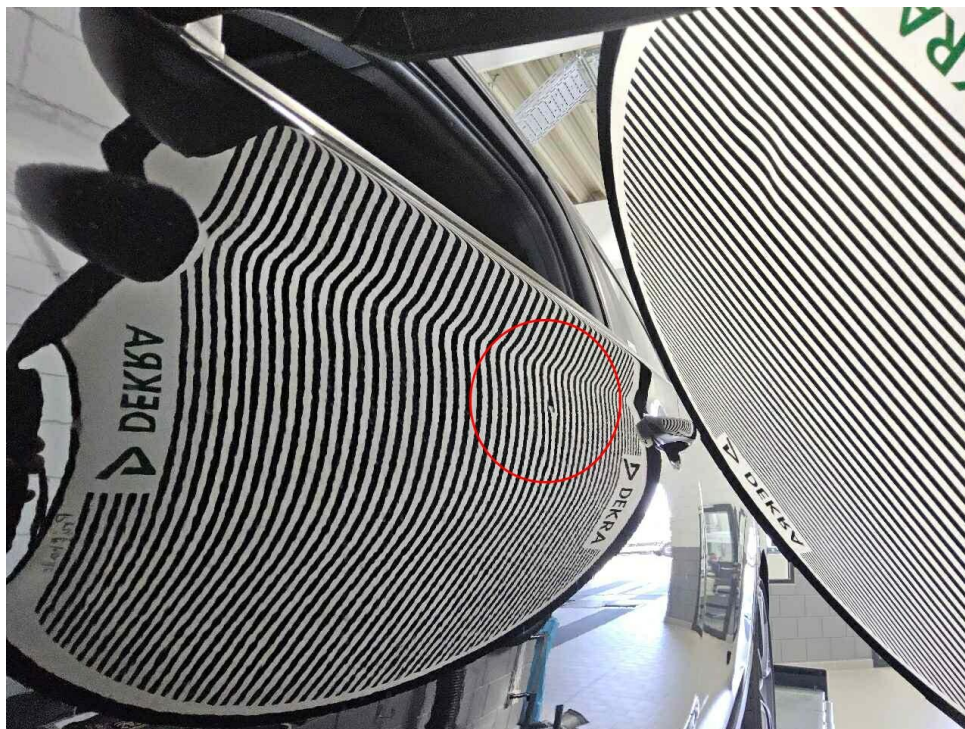
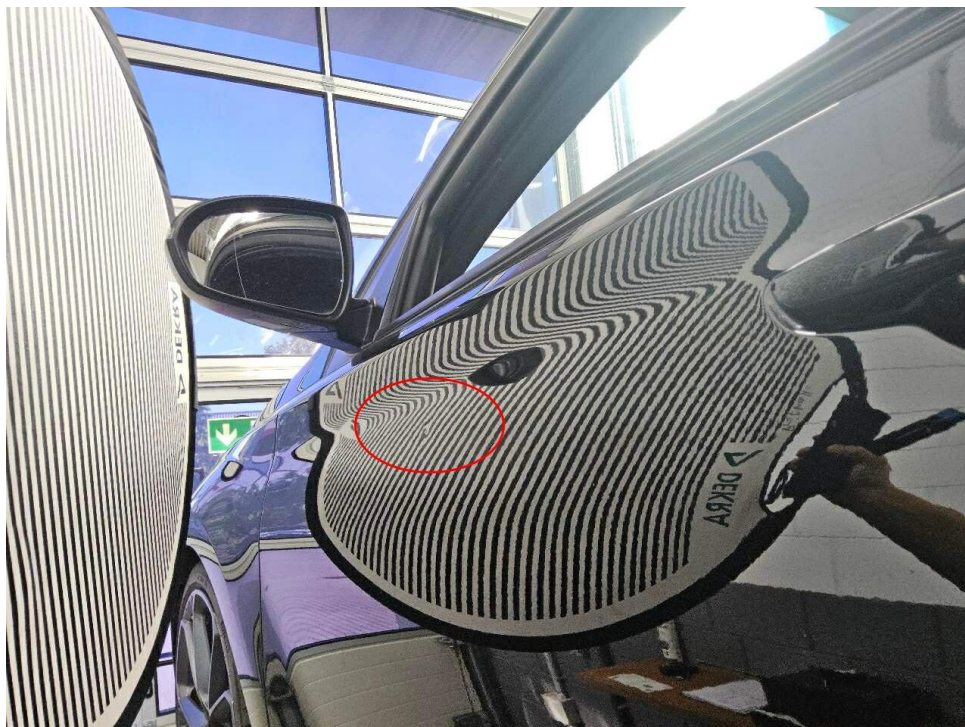
Bild 11 : Türe vorne links eingedellt

Bild 12 : Türe vorne links eingedellt

| Bezeichnung des Schadens / Rep.-Weg | Rep.Kost<br>brutto | Anrechn. | Minderwert<br>brutto |
|---|---|---|---|
| 4. Türe vorne links eingedellt, drücken (Bild 11, 12) | 100 | 100 | -100,00 |

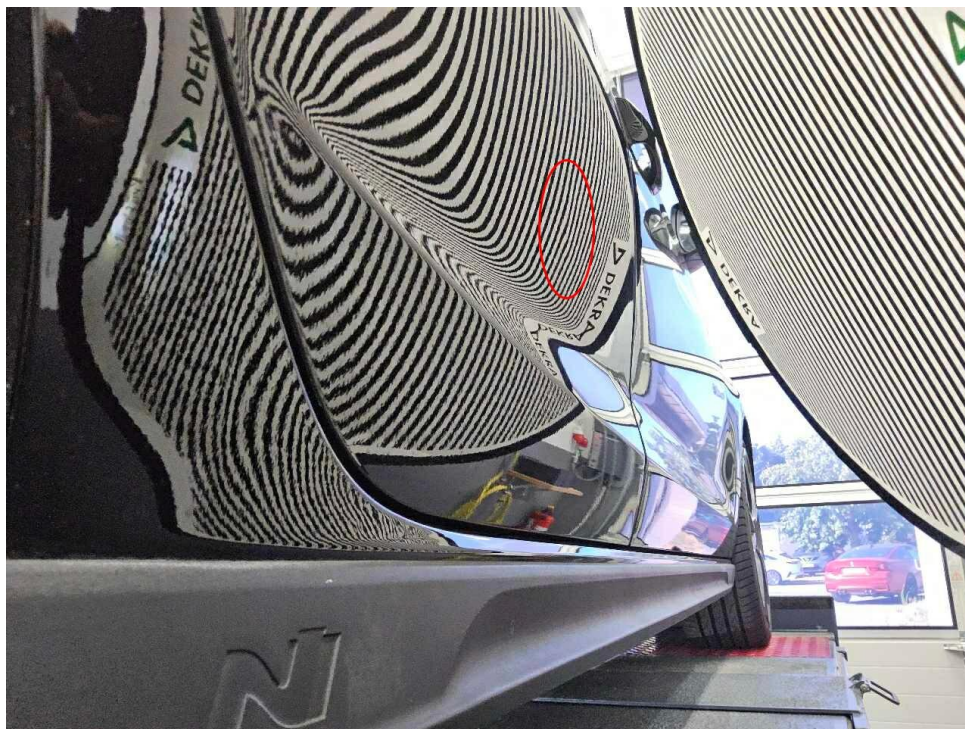
Bild 13 : Türe hinten rechts eingedellt

| Bezeichnung des Schadens / Rep.-Weg | Rep.Kost<br>brutto | Anrechn. | Minderwert<br>brutto |
|---|---|---|---|
| 5. Türe hinten rechts eingedellt, drücken (Bild 13) | 100 | 100 | -100,00 |

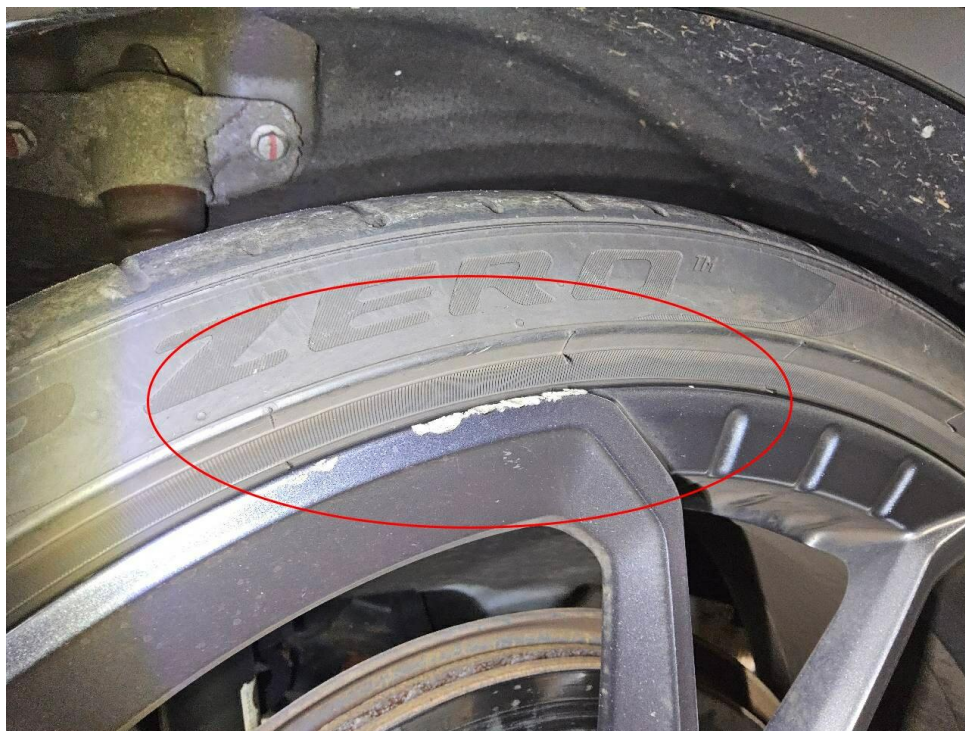
Bild 14 : Felge lackiert hinten rechts verschrammt

| Bezeichnung des Schadens / Rep.-Weg | Rep.Kost<br>brutto | Anrechn. | Minderwert<br>brutto |
|---|---|---|---|
| 6. Felge lackiert hinten rechts verschrammt, smart repair (Bild 14) | 150 | 100 | -150,00 |

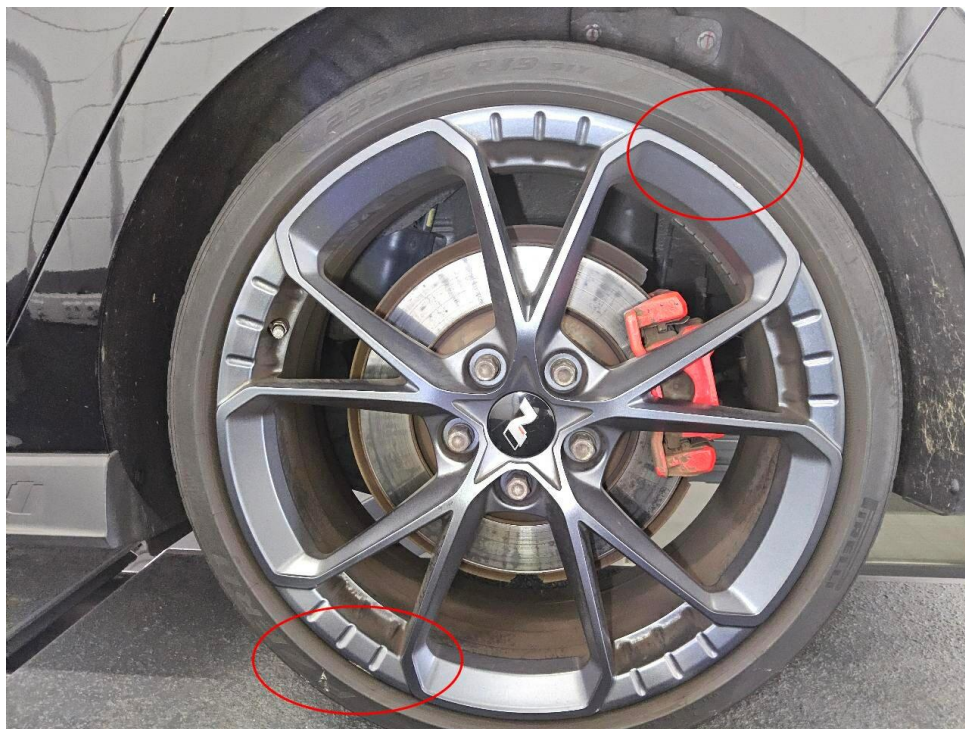
Bild 15 : Felge lackiert hinten links verschrammt

| Bezeichnung des Schadens / Rep.-Weg | Rep.Kost<br>brutto | Anrechn. | Minderwert<br>brutto |
|---|---|---|---|
| 7. Felge lackiert hinten links verschrammt, smart repair (Bild 15) | 150 | 100 | -150,00 |

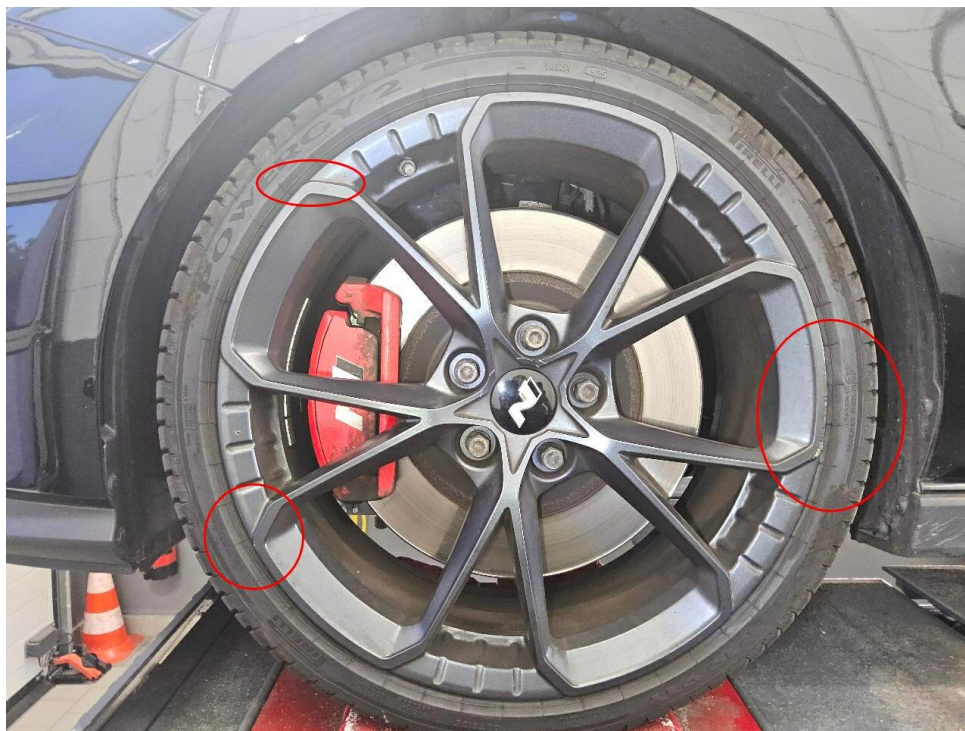
Bild 16 : Felge lackiert vorne links verschrammt

| Bezeichnung des Schadens / Rep.-Weg | Rep.Kost<br>brutto | Anrechn. | Minderwert<br>brutto |
|---|---|---|---|
| 8. Felge lackiert vorne links verschrammt, smart repair (Bild 16) | 150 | 100 | -150,00 |

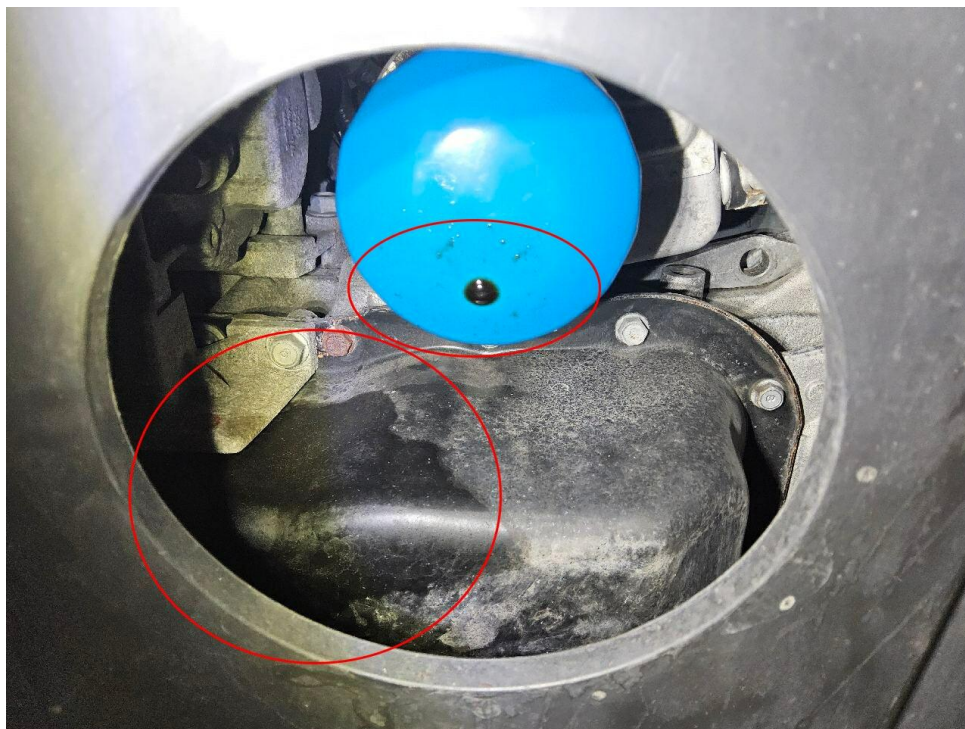
Bild 17 : Motor ölfeucht mit Abtropfen

| Bezeichnung des Schadens / Rep.-Weg | Rep.Kost<br>brutto | Anrechn. | Minderwert<br>brutto |
|---|---|---|---|
| 9. Motor ölflecht mit Abtropfen, prüfen und Befund festlegen, Schadenerweiterung möglich (Bild 17) | 200 | 100 | -200,00 |

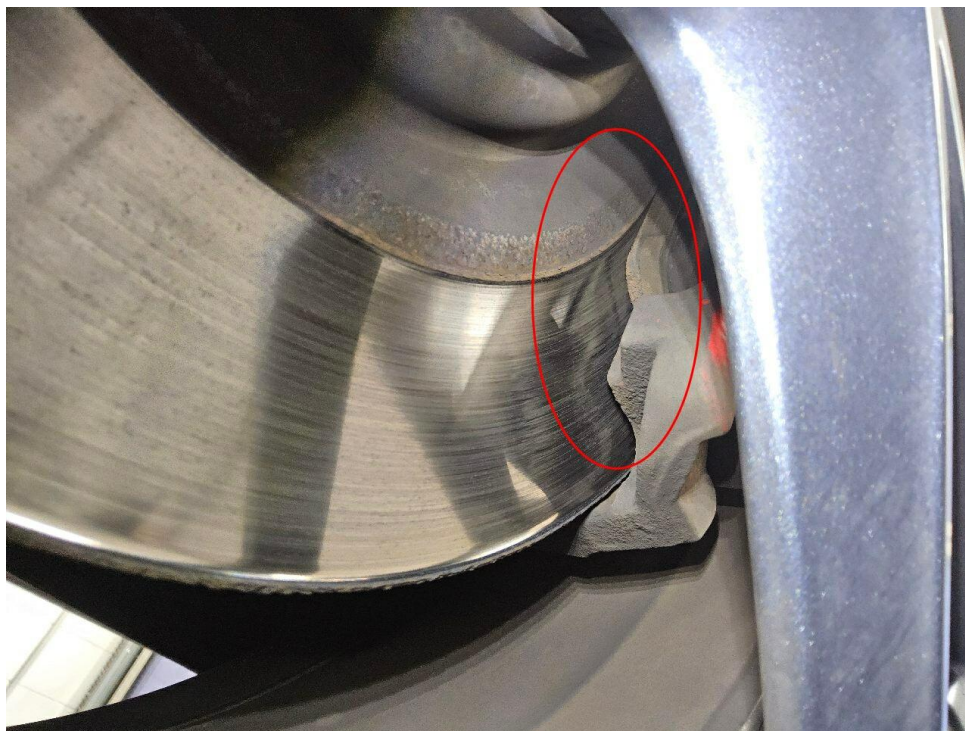
Bild 18 : Bremse vorne nahe Verschleißgrenze

Türeinstieg vorne rechts kleine Delle,  
Heckklappe Verkleidung verkratzt,  
Türeinstieg hinten links verkratzt,  
Dach oberflächlich verkratzt,  
Motorhaube Steinschläge,  
Stoßfänger vorne Steinschläge,  
Felge lackiert vorne rechts kleine Macke,  
Bremse vorne nahe Verschleißgrenze, (Bild 18)

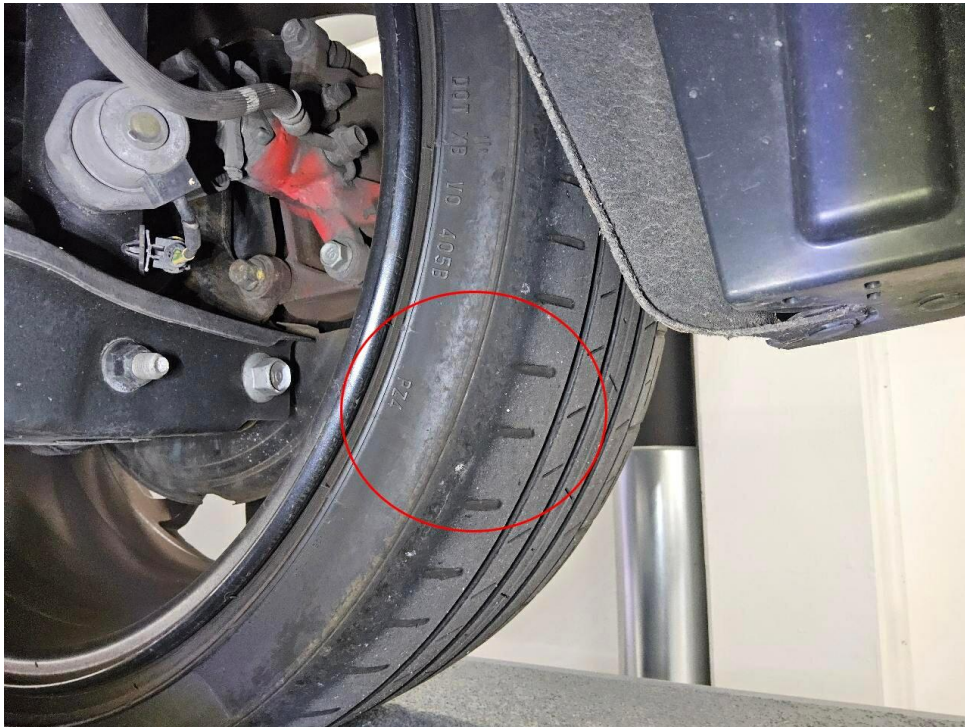
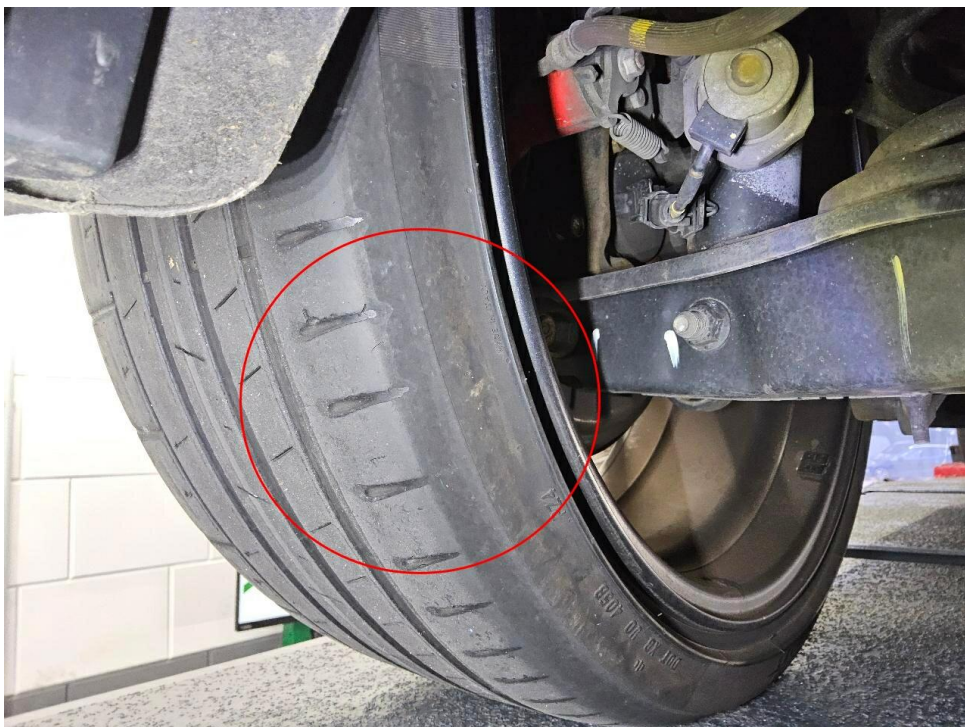
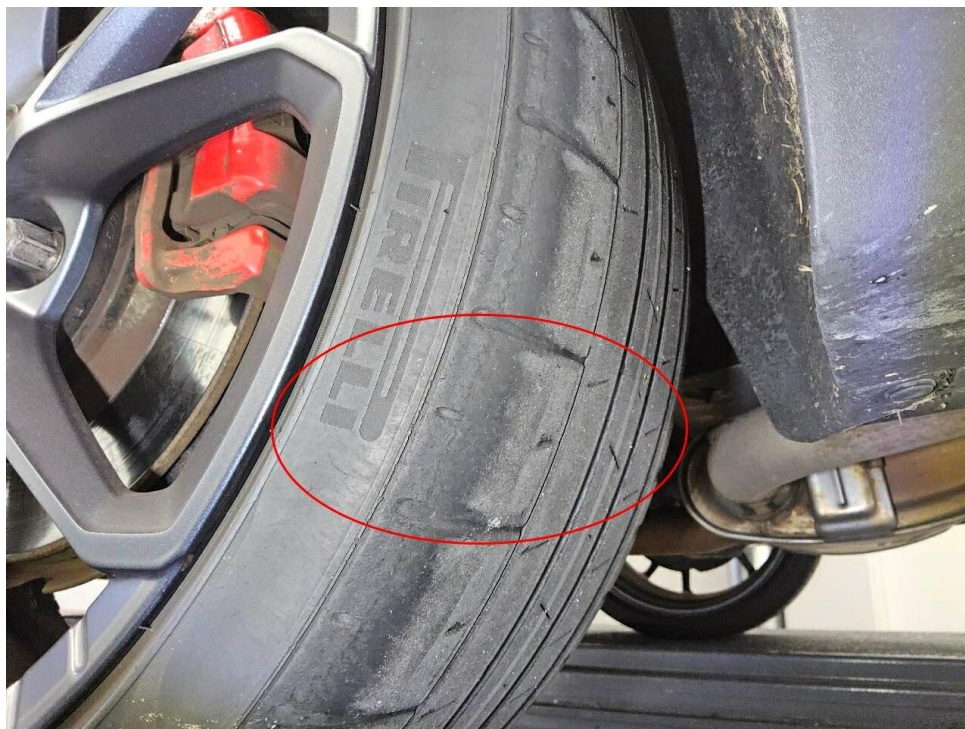
Bild 19 : Reifen Hinterachse Flanken abgefahren Abzug über Reifenpanel

Bild 20 : Reifen Hinterachse Flanken abgefahren Abzug über Reifenpanel

Bild 21 : Reifen Hinterachse Flanken abgefahren Abzug über Reifenpanel

| Achse | Reifenbezeichnung | Hersteller/Typ | Art | Profiltiefe |
|---|---|---|---|---|
| 2 links | 235 / 35 R 19 91 Y | Pirelli / P-Zero (PZ4) | S / S | 2 mm |
| rechts | 235 / 35 R 19 91 Y | Pirelli / P-Zero (PZ4) | S / S | 2 mm |

| Bezeichnung des Schadens / Rep.-Weg | Rep.Kost<br>brutto | Anrechn. | Minderwert<br>brutto |
|---|---|---|---|
| 10. Reifen Hinterachse Flanken abgefahren Abzug über Reifenpanel, erneuern (Bild 19, 20, 21) | 0 | 100 | 0 |

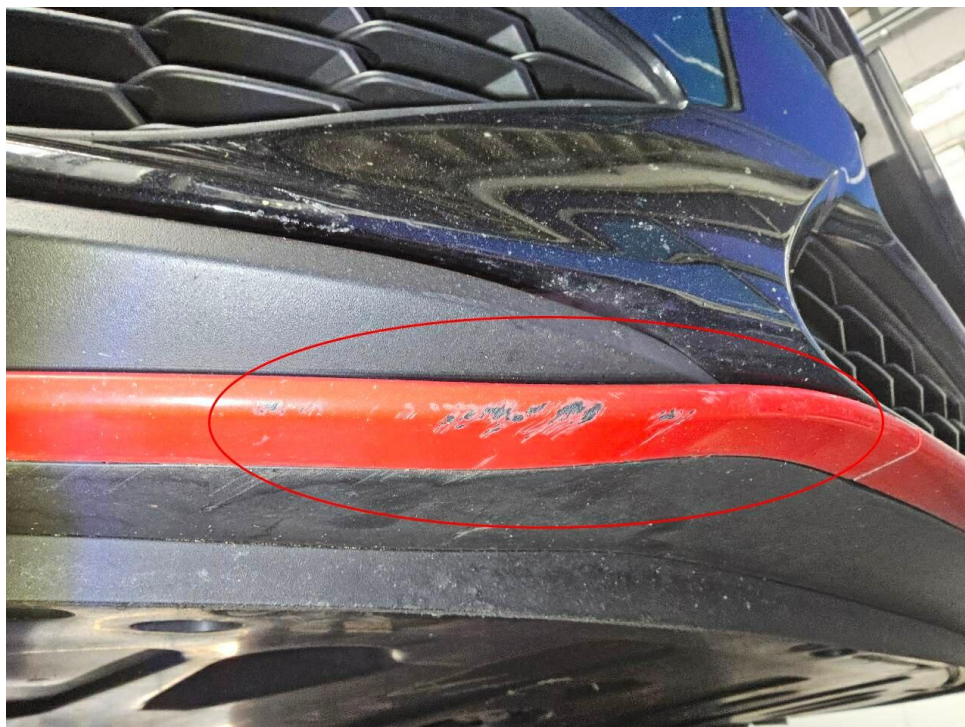
Bild 22 : Zierblende Stoßfänger vorne rechts verschrammt

| Bezeichnung des Schadens / Rep.-Weg | Rep.Kost<br>brutto | Anrechn. | Minderwert<br>brutto |
|---|---|---|---|
| 11. Zierblende Stoßfänger vorne rechts verschrammt, erneuern (Bild 22) | 87 | 100 | -87,00 |
