**Volkswagen Golf Variant**  
**Auftragsnummer: 855.0000.933**

**FIN: VVWZZZAUZJP591455**  
**Kennzeichen: 1-UER-500**

## Sachverständige Feststellungen

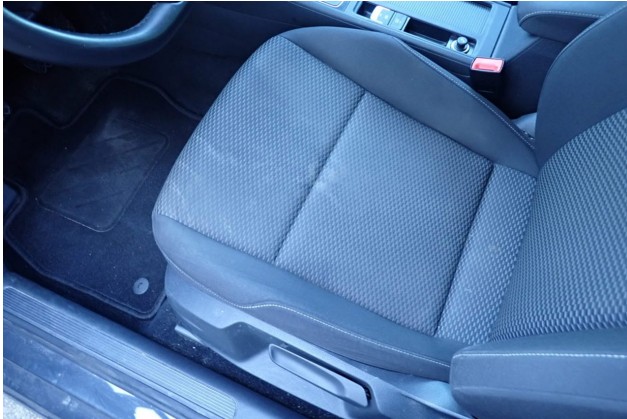
**Beschädigung 1:** Sitz vorn: Sitzbezug links - verschmutzt - reinigen

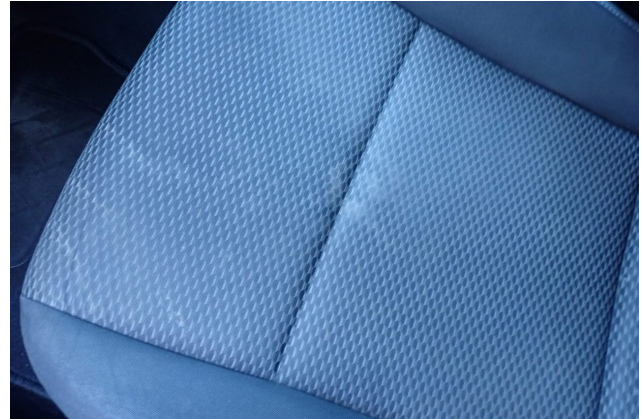
**Beschädigung 1:** Sitz vorn: Sitzbezug links - verschmutzt - reinigen

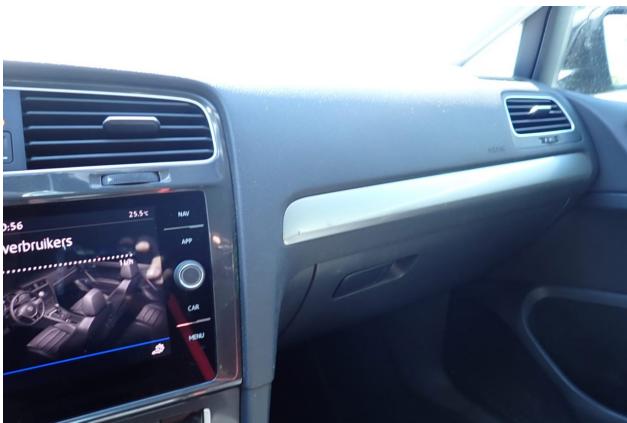
**Beschädigung 2:** Instrumententafel: Instrumententafel rechts - beschädigt - erneuern

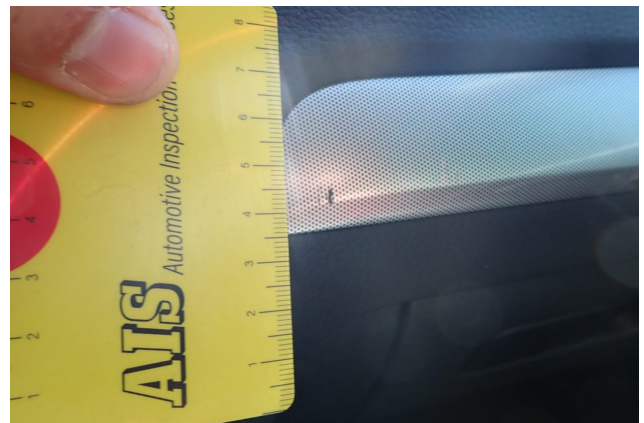
**Beschädigung 2:** Instrumententafel: Instrumententafel rechts - beschädigt - erneuern

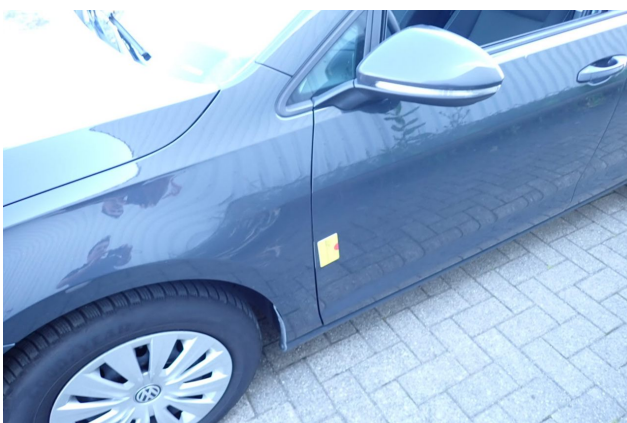
**Beschädigung 3:** Tür vorn links: Tür - Kratzer - Smart Repair

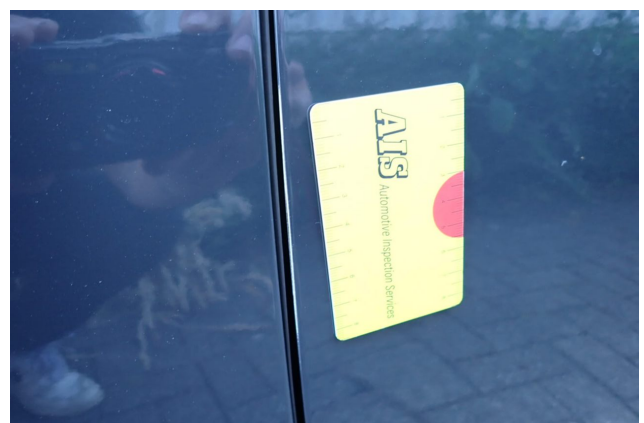
**Beschädigung 3:** Tür vorn links: Tür - Kratzer - Smart Repair

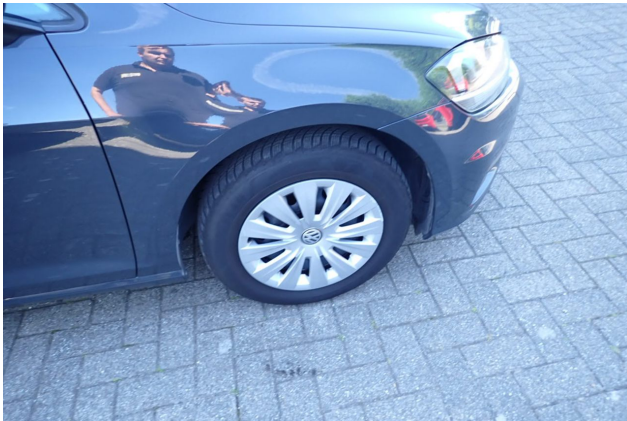
**Beschädigung 4:** Rad/Reifen: Radblende vorn rechts - verkratzt / verschürft - erneuern

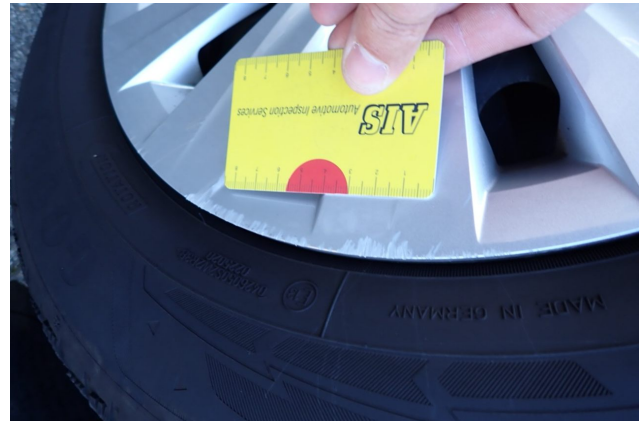
**Beschädigung 4:** Rad/Reifen: Radblende vorn rechts - verkratzt / verschürft - erneuern

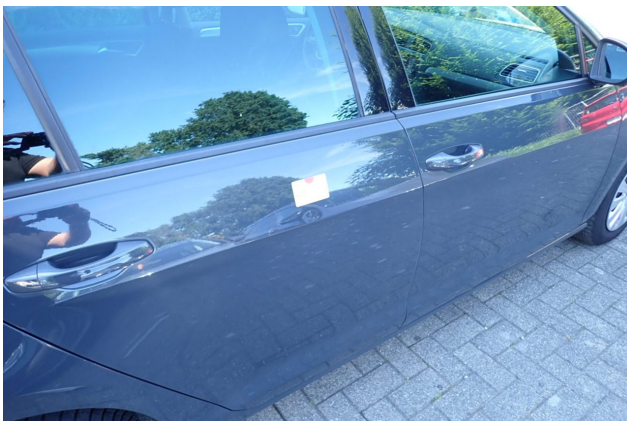
**Beschädigung 5:** Heckklappe/-tür: Hecktür rechts - Delle / Lackschaden - Smart Repair

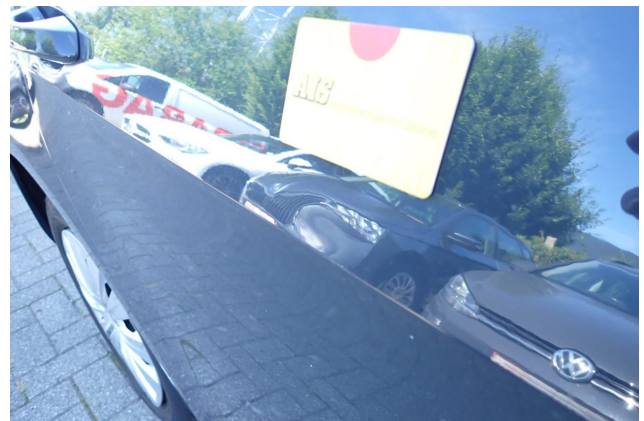
**Beschädigung 5:** Heckklappe/-tür: Hecktür rechts - Delle / Lackschaden - Smart Repair

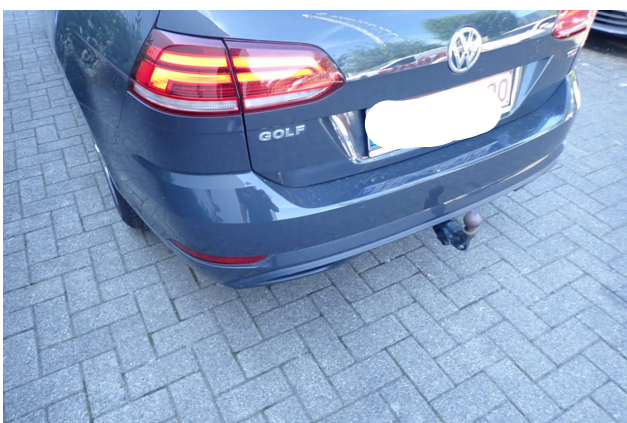
**Beschädigung 6:** Stossfänger hinten: Stossfänger hinten - verkratzt / verschürft - instandsetzen und lackieren

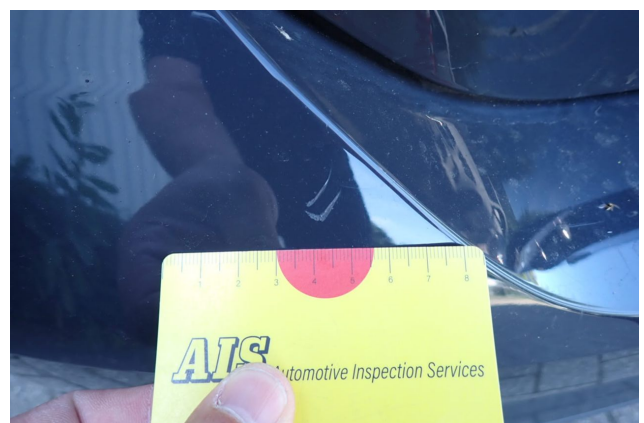
**Beschädigung 6:** Stossfänger hinten: Stossfänger hinten - verkratzt / verschürft - instandsetzen und lackieren

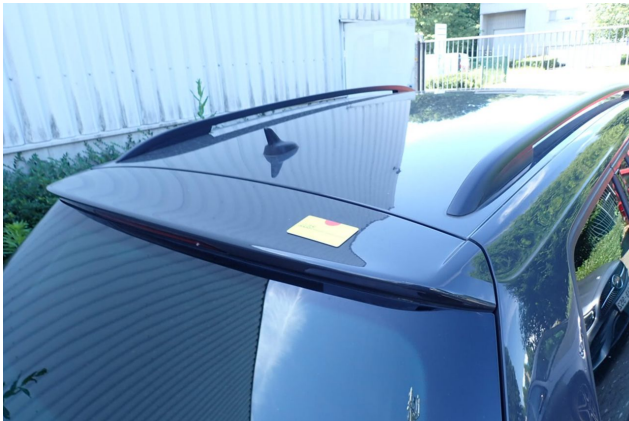
**Gebrauchsspur 1:** Heckklappe/-tür: Heckspoiler - Delle(n) - kein Abzug

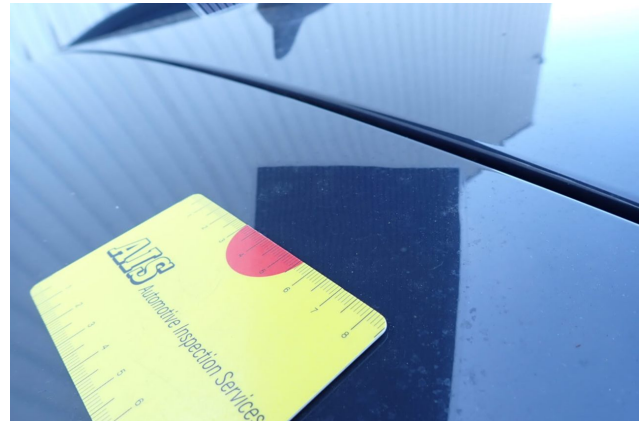
**Gebrauchsspur 1:** Heckklappe/-tür: Heckspoiler - Delle(n) - kein Abzug

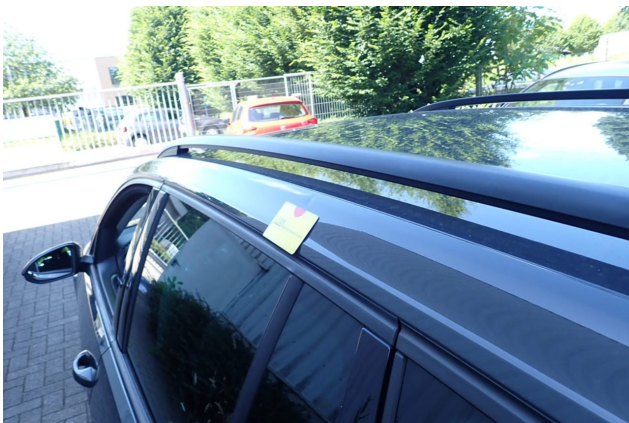
**Gebrauchsspur 2:** Fahrzeugdach: Dachholm links - Delle(n) - kein Abzug

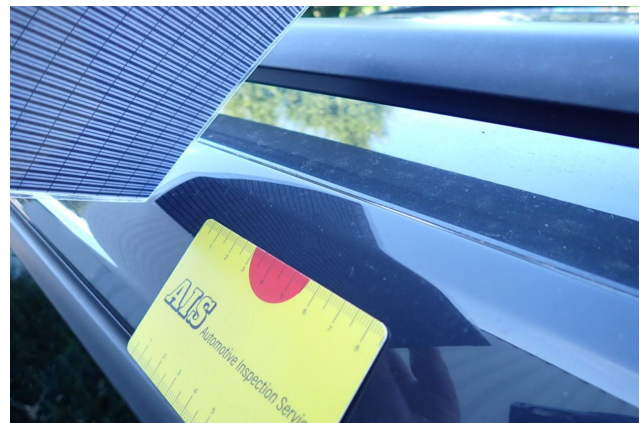
**Gebrauchsspur 2:** Fahrzeugdach: Dachholm links - Delle(n) - kein Abzug

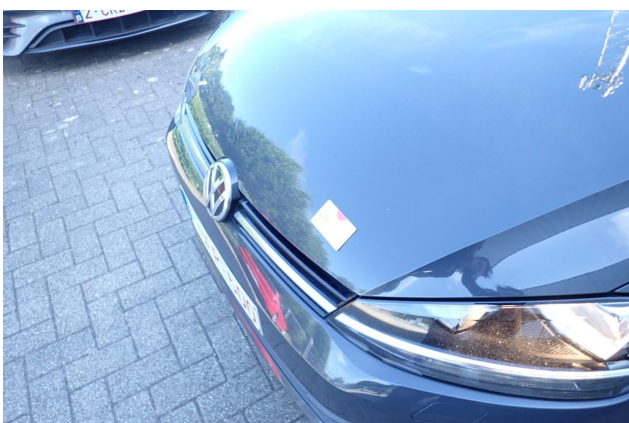
**Gebrauchsspur 3:** Motor: Motorabdeckung - Delle / Lackschaden - kein Abzug

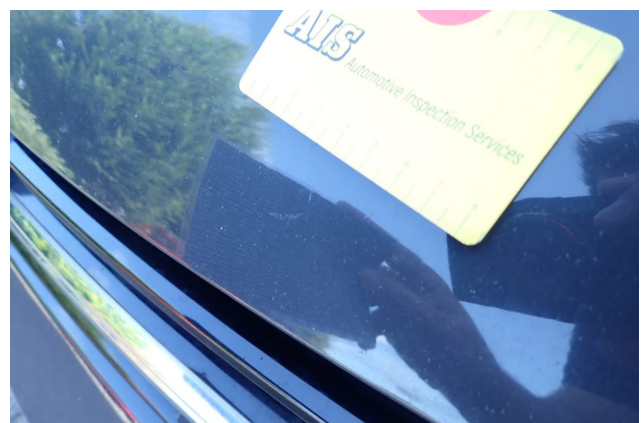
**Gebrauchsspur 3:** Motor: Motorabdeckung - Delle / Lackschaden - kein Abzug

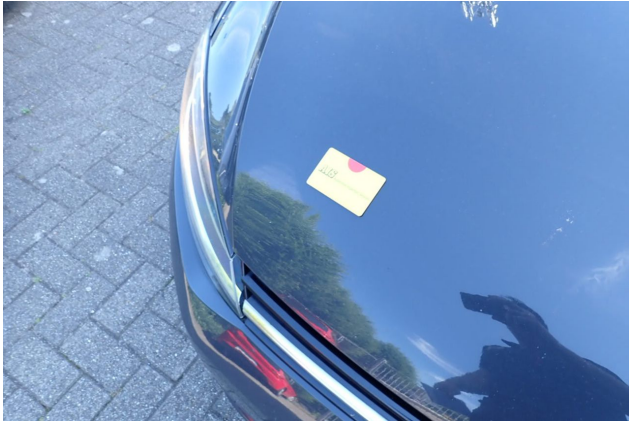
**Gebrauchsspur 3:** Motor: Motorabdeckung - Delle / Lackschaden - kein Abzug

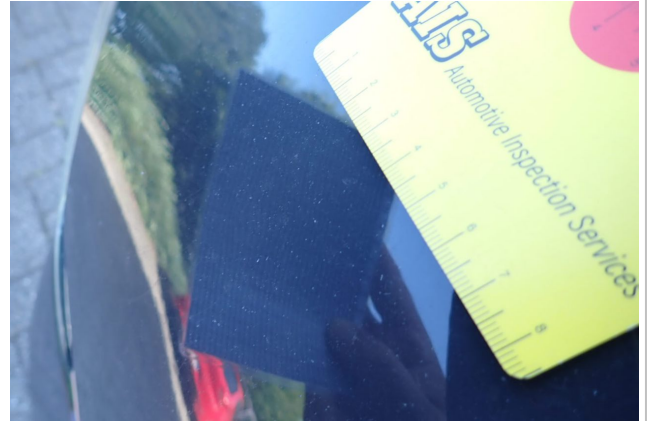
**Gebrauchsspur 3:** Motor: Motorabdeckung - Delle / Lackschaden - kein Abzug

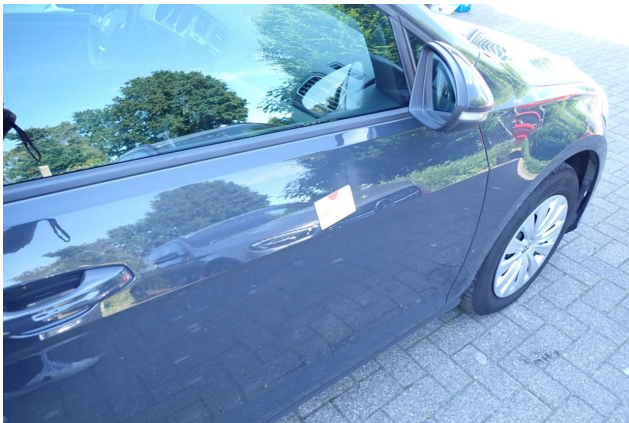
**Gebrauchsspur 4:** Tür vorn rechts: Tür - Kratzer - kein Abzug

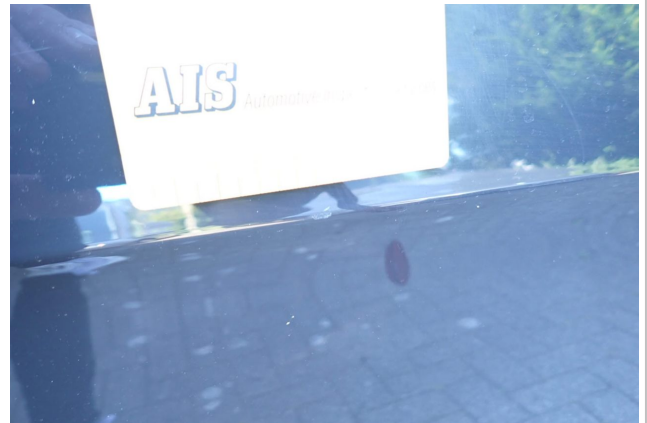
**Gebrauchsspur 4:** Tür vorn rechts: Tür - Kratzer - kein Abzug

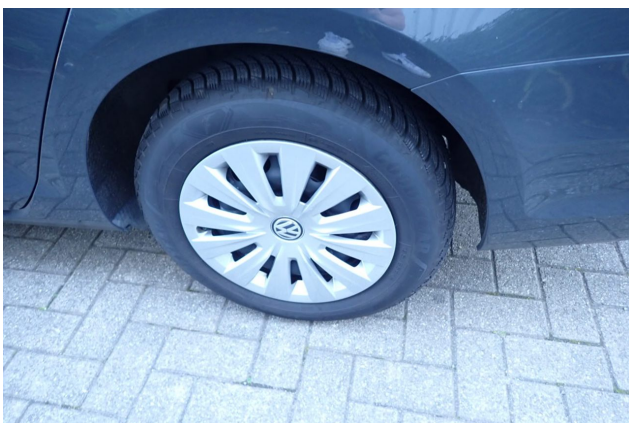
**Gebrauchsspur 5:** Rad/Reifen: Radblende hinten links - verkratzt / verschürft - kein Abzug

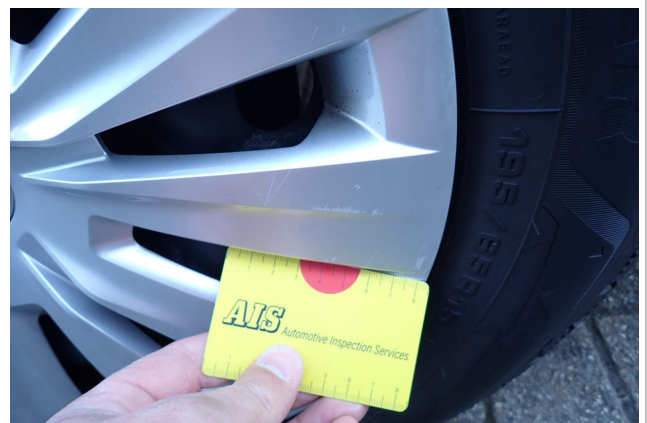
**Gebrauchsspur 5:** Rad/Reifen: Radblende hinten links - verkratzt / verschürft - kein Abzug
