# Zustandsbericht

| Hersteller / Modell | Tesla Model 3 Langstreckenbatt. Allradantrieb Dual Motor Performance | | |
| Kennzeichen | | Fahrgestellnummer | LRW3E7EC5MC423961 |

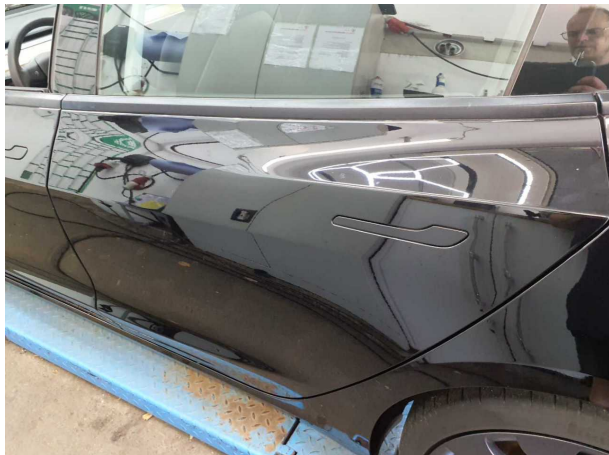
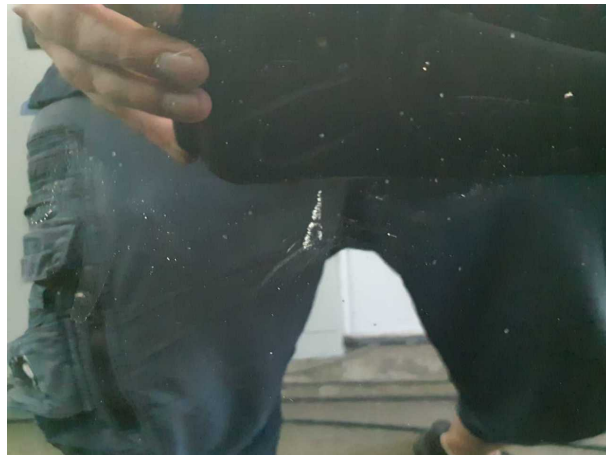
| Nr. | Bauteilgruppe | Beschreibung |
|---|---|---|
| 1 | Tür hinten links | Tür (Polieren) - Kratzer - aufbereiten |

**Beschädigung #1:** Tür hinten links: Tür (Polieren) - Kratzer - aufbereiten

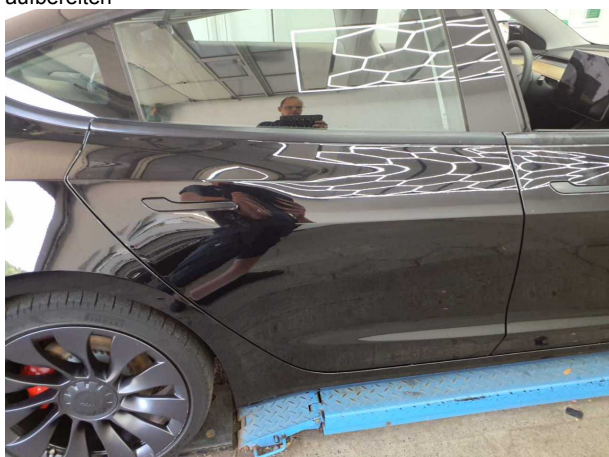
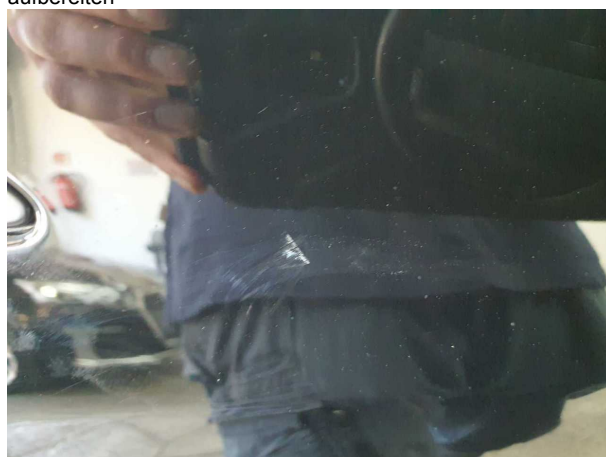
| Nr. | Bauteilgruppe | Beschreibung |
|---|---|---|
| 2 | Tür hinten rechts | Tür - Kratzer - aufbereiten |

**Beschädigung #2:** Tür hinten rechts: Tür - Kratzer - aufbereiten

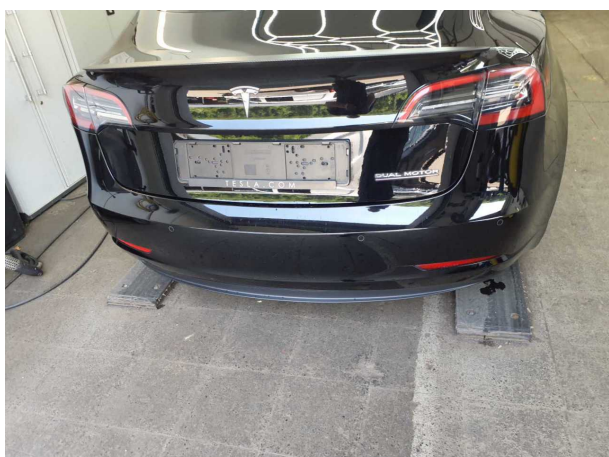
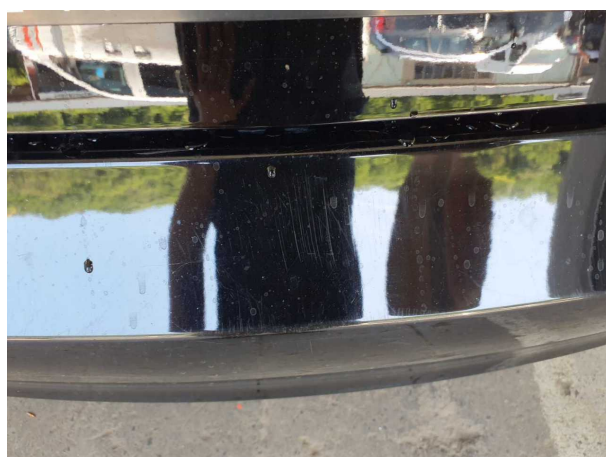
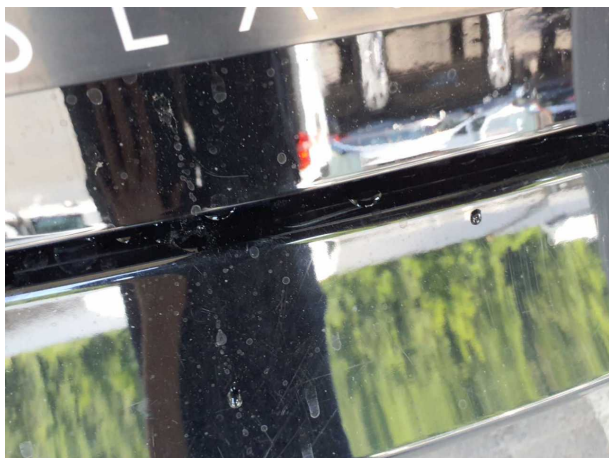
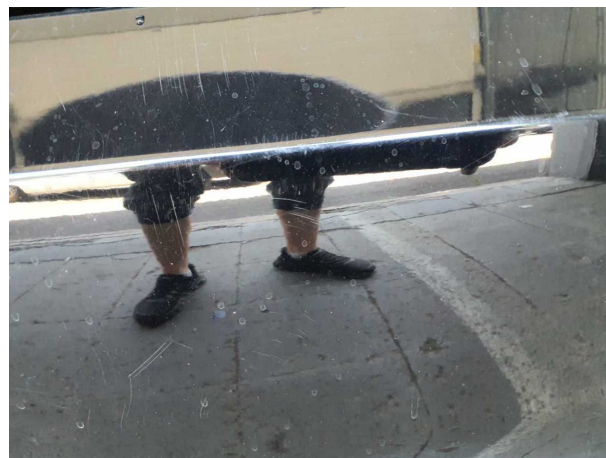
| Nr. | Bauteilgruppe | Beschreibung |
|---|---|---|
| 3 | Stoßfänger hinten | Stoßfänger hinten (Polieren) - Kratzer - aufbereiten |

**Beschädigung #3:** Stossfänger hinten: Stossfänger hinten (Polieren) - Kratzer - aufbereiten

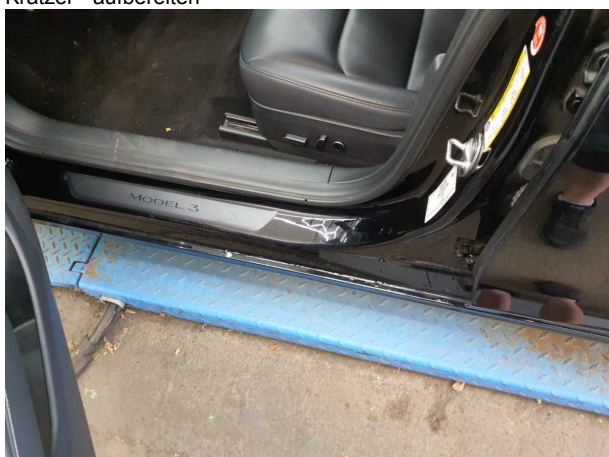
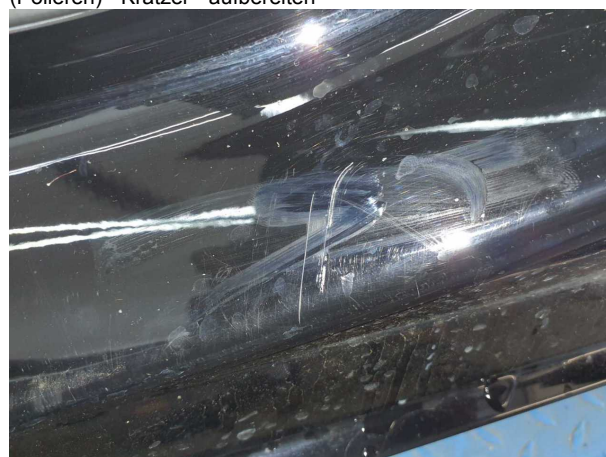
| Nr. | Bauteilgruppe | Beschreibung |
|---|---|---|
| 4 | Schweller links | Einstieg - Kratzer - Smart Repair |

**Beschädigung #4:** Schweller links: Einstieg - Kratzer - Smart Repair

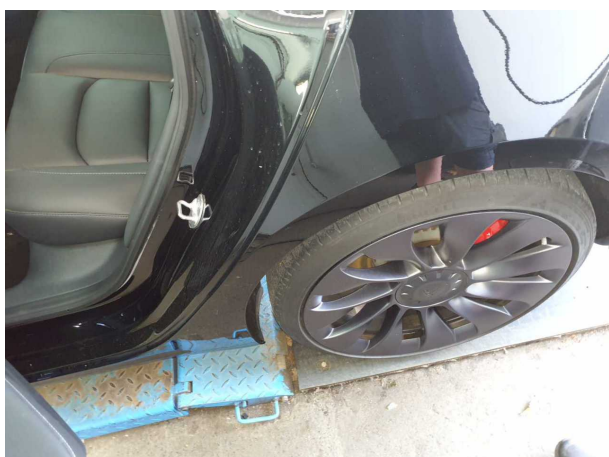
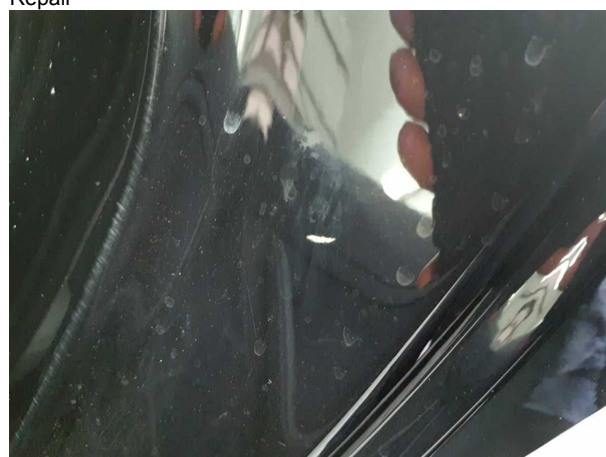
| Nr. | Bauteilgruppe | Beschreibung |
|---|---|---|
| 5 | Seitenwand links | Einstieg - Kratzer - Smart Repair |

**Beschädigung #5:** Seitenwand links: Einstieg - Kratzer - Smart Repair

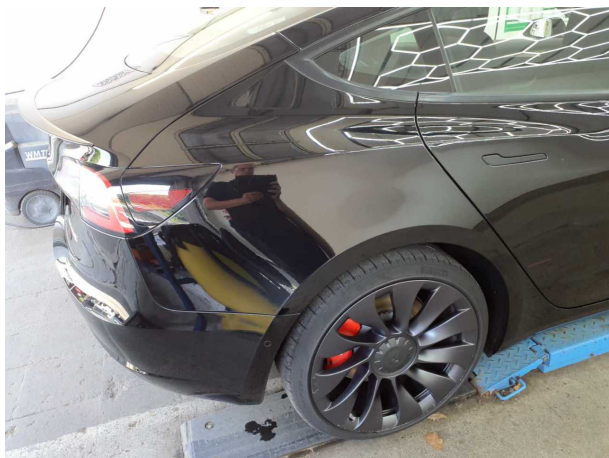
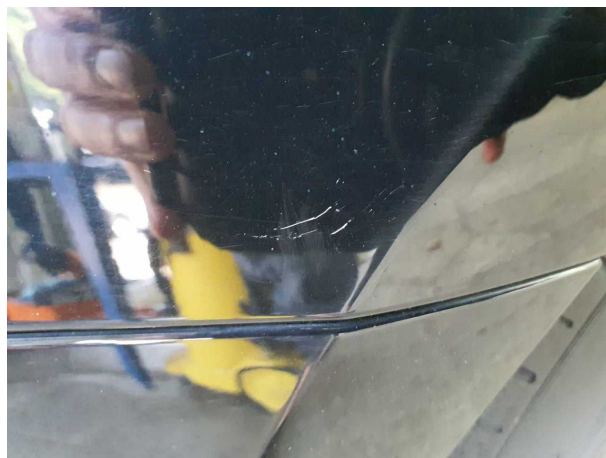
| Nr. | Bauteilgruppe | Beschreibung |
|---|---|---|
| 6 | Seitenwand rechts | Seitenwand - Kratzer - Smart Repair |

**Beschädigung #6:** Seitenwand rechts: Seitenwand - Kratzer - Smart Repair

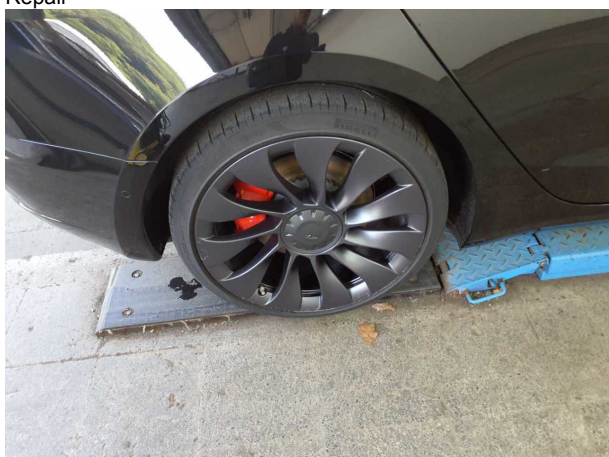
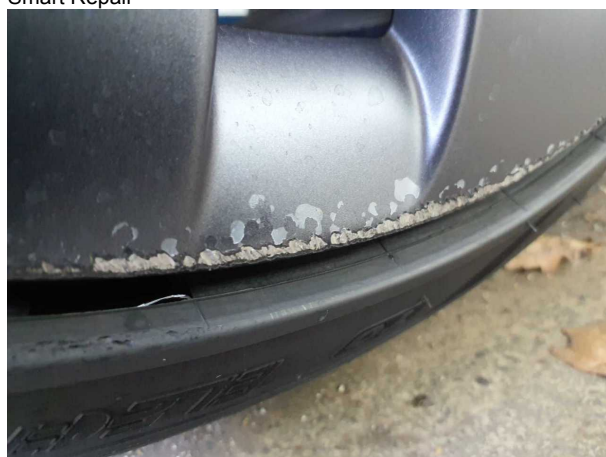
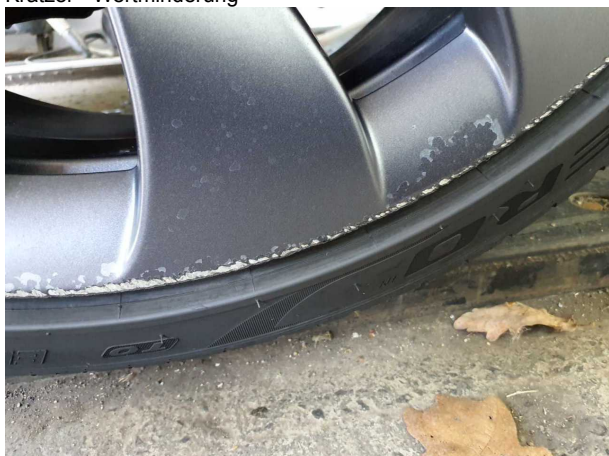
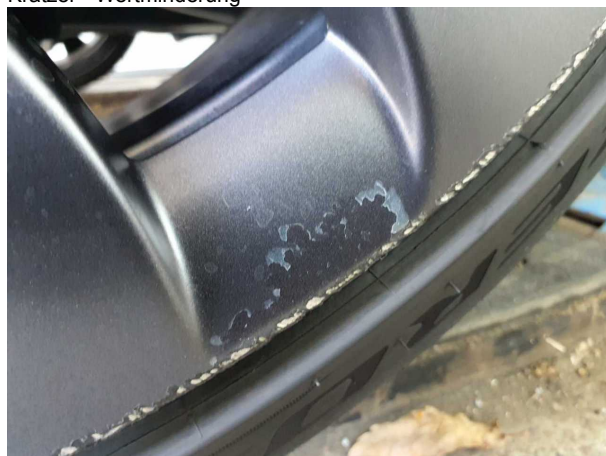
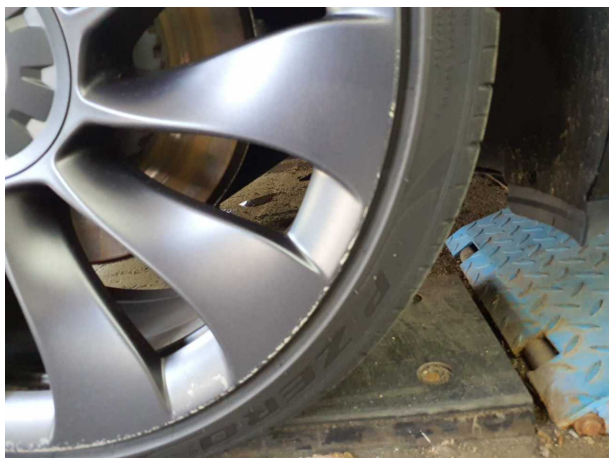
| Nr. | Bauteilgruppe | Beschreibung |
|---|---|---|
| 8 | Rad/Reifen | Leichtmetallfelge hinten rechts - Kratzer - Wertminderung |

**Beschädigung #8:** Rad/Reifen: Leichtmetallfelge hinten rechts - Kratzer - Wertminderung

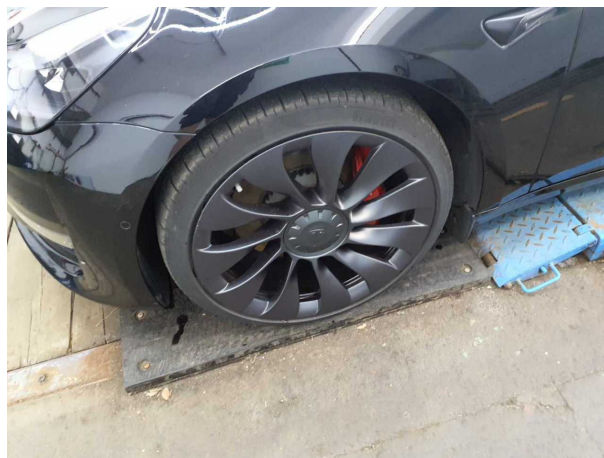
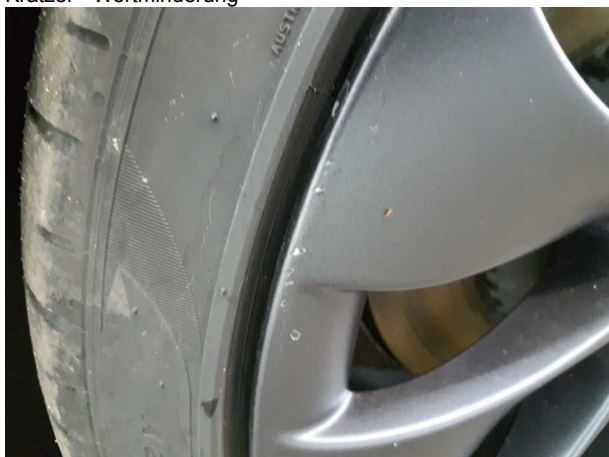
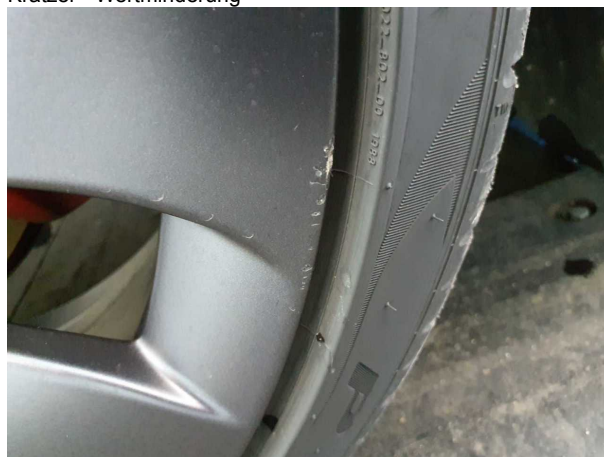
| Nr. | Bauteilgruppe | Beschreibung |
|---|---|---|
| 9 | Rad/Reifen | Leichtmetallfelge vorn links - Kratzer - Wertminderung |

**Beschädigung #9:** Rad/Reifen: Leichtmetallfelge vorn links - Kratzer - Wertminderung

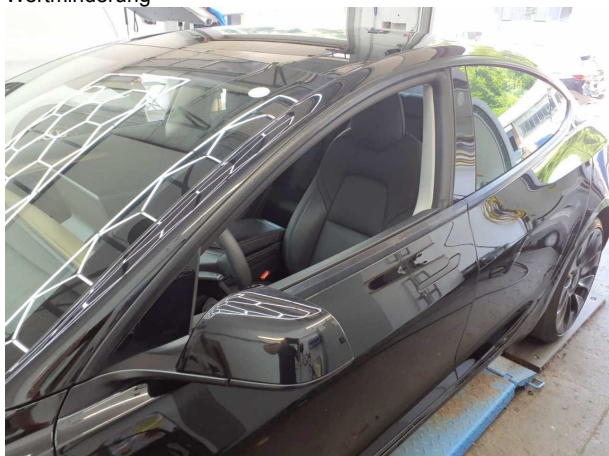
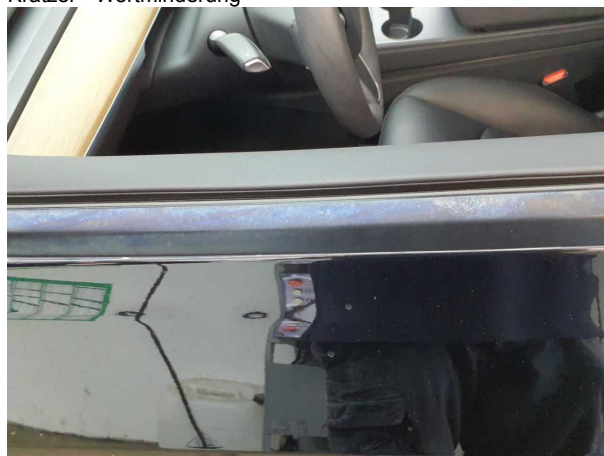
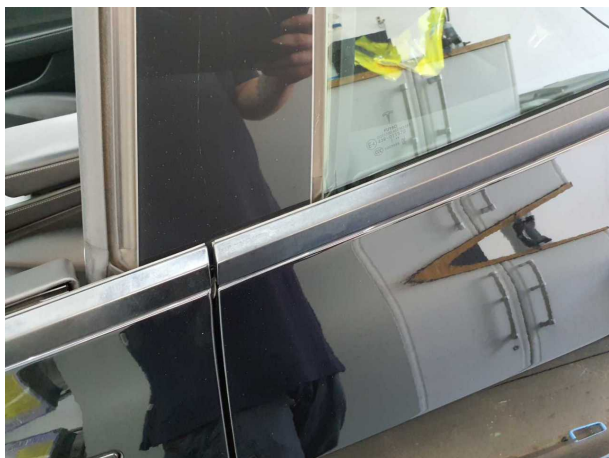
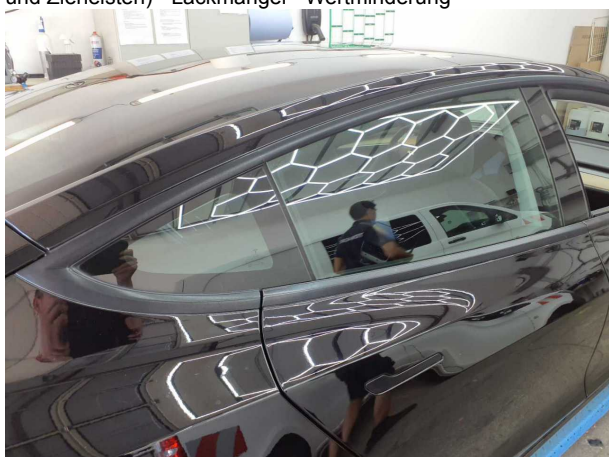
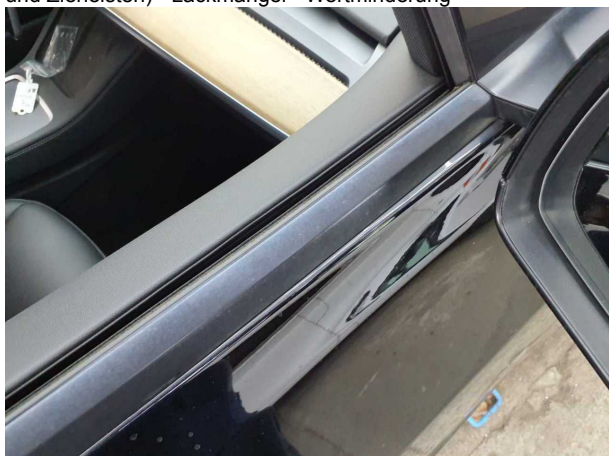
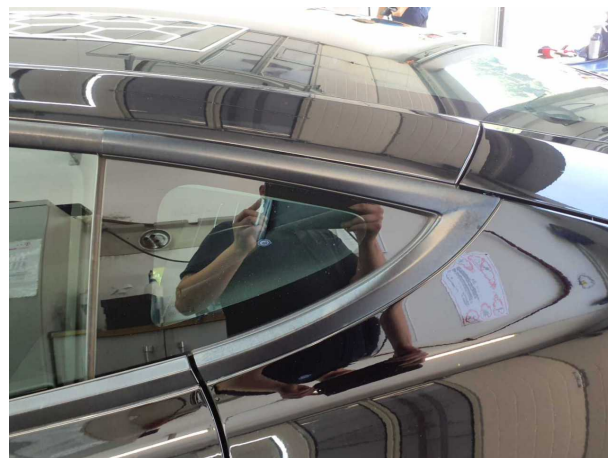
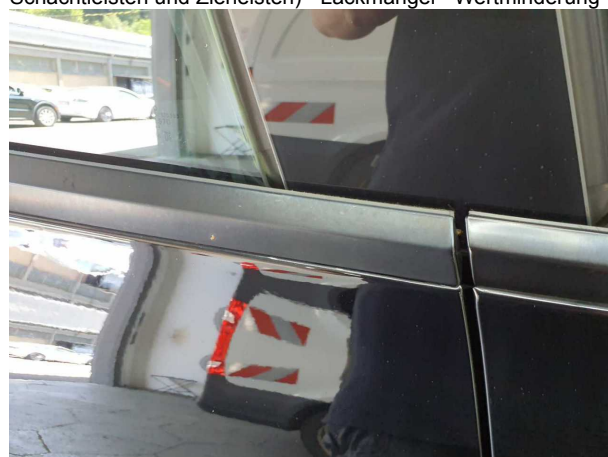
| Nr. | Bauteilgruppe | Beschreibung |
|---|---|---|
| 10 | Tür vorn links | Zierleiste oben (Alle Schachtleisten und Zierleisten) - Lackmangel - Wertminderung |

**Beschädigung #10:** Tür vorn links: Zierleiste oben (Alle Schachtleisten und Zierleisten) - Lackmangel - Wertminderung

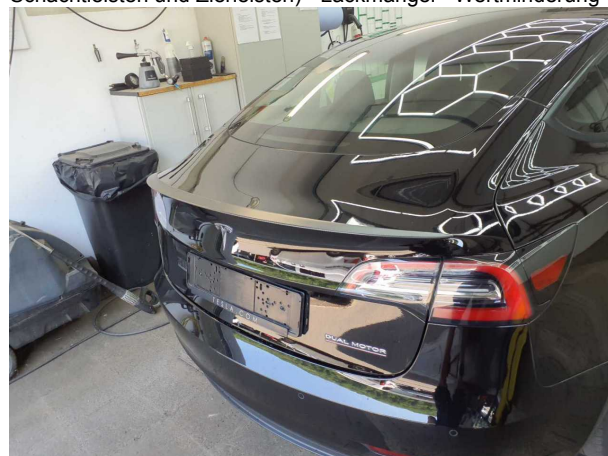
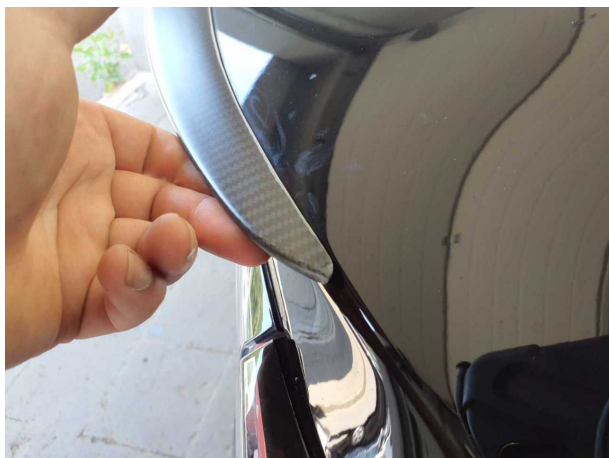
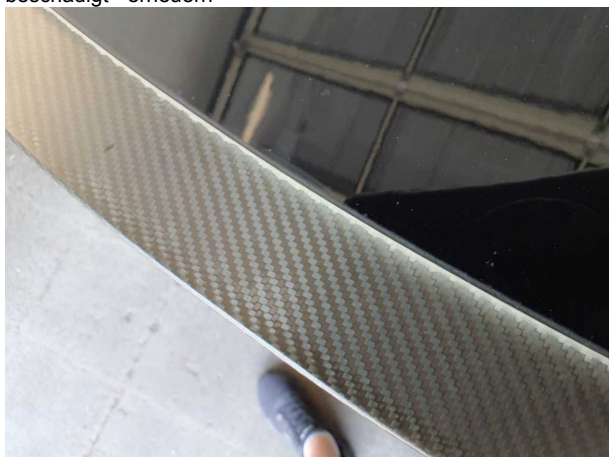
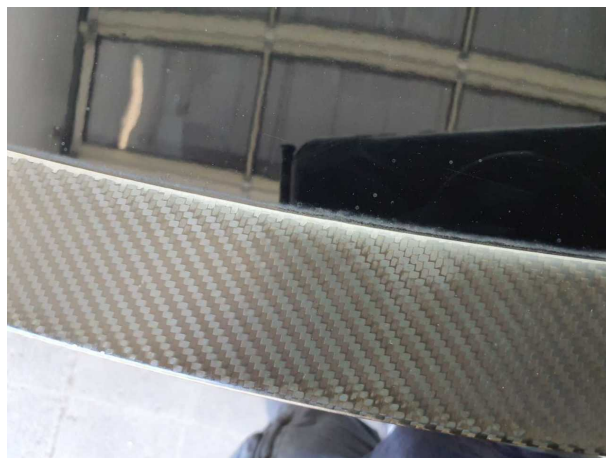
| Nr. | Bauteilgruppe | Beschreibung |
|---|---|---|
| 11 | Heckklappe/-tür | Heckklappe (Spoiler) - beschädigt - erneuern |

**Beschädigung #11:** Heckklappe/-tür: Heckklappe (Spoiler) - beschädigt - erneuern

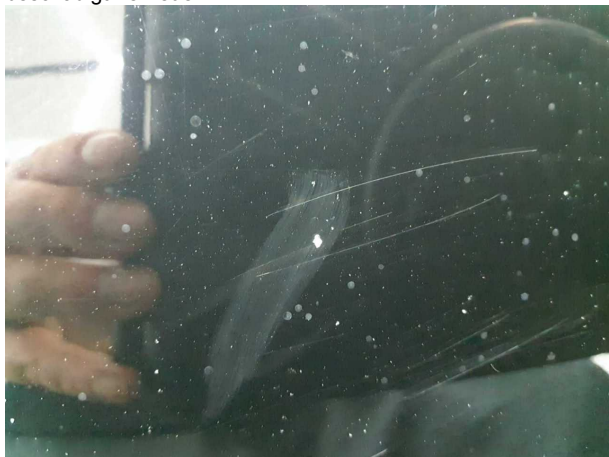
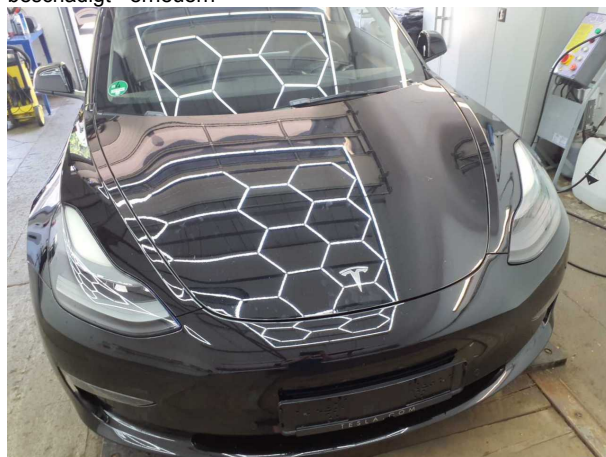
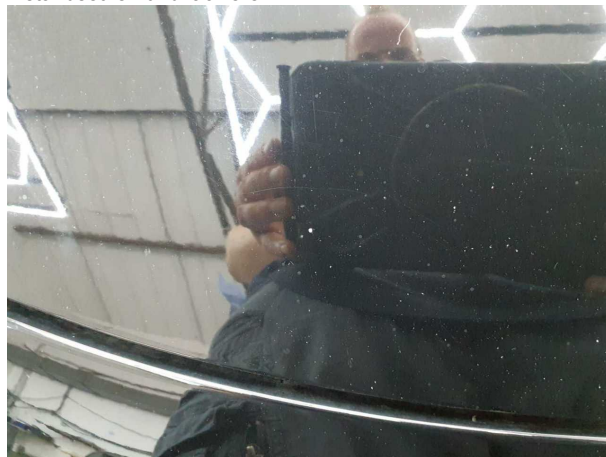
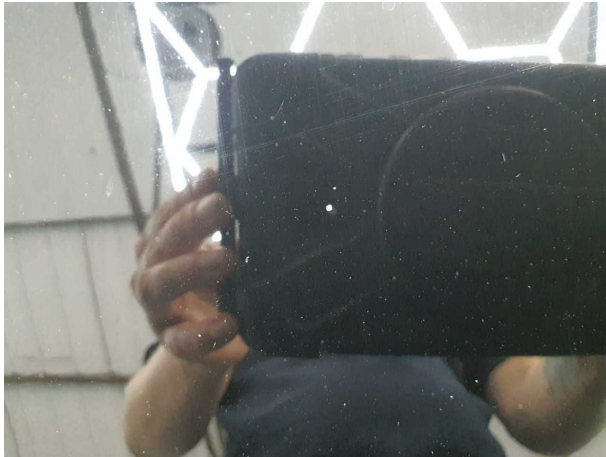
| Nr. | Bauteilgruppe | Beschreibung |
|---|---|---|
| 12 | Motorhaube | Motorhaube - Steinschlag - instandsetzen und lackieren |

**Beschädigung #12:** Motorhaube: Motorhaube - Steinschlag - instandsetzen und lackieren

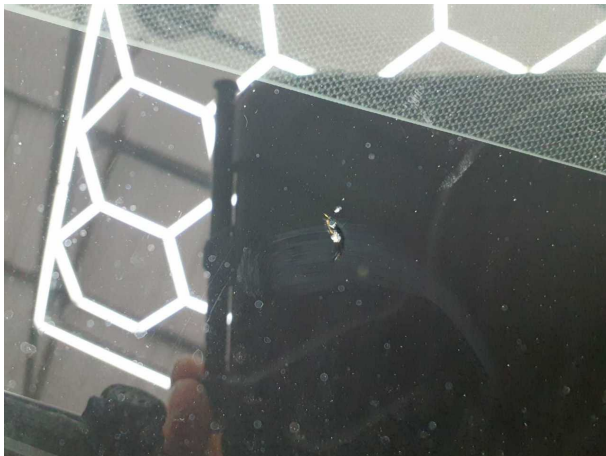
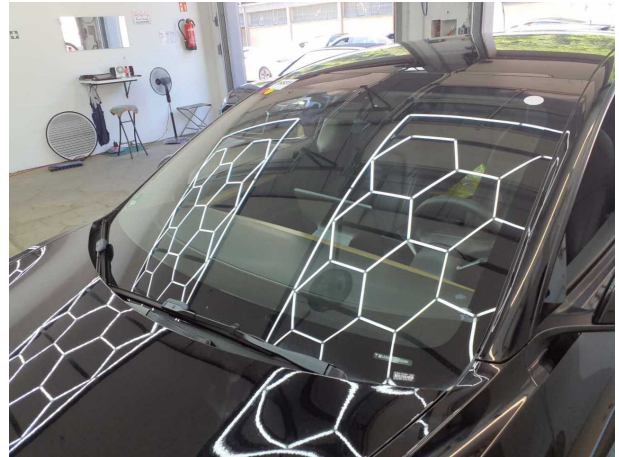
| Nr. | Bauteilgruppe | Beschreibung |
|---|---|---|
| 13 | Verglasung | Frontscheibe - gebrochen / gerissen - erneuern |

**Beschädigung #13:** Verglasung: Frontscheibe - gebrochen / gerissen - erneuern
