Zustandsbericht/Minderwertgutachten-Leasing

Mobility Concept GmbH, Grünwalder Weg 34, 82041 Oberhaching
05.05.2026

Erstzulassung	06.04.2022	Letzte Zulassung	06.04.2022
Fahrzeugart	PKW	Hersteller	OPEL
Marke	OPEL	Typ / Verkaufsbez.	Corsa 1.2 Direct Inj Turbo Start/Stop Automatik Elegance
Aufbauart	Limousine	Türen	4
Sitzplätze	5	Fahrzeug-Ident.-Nr.	VXKUPHNKSN4135975
HSN / TSN	1889 / ABU	Schlüssel-Nr.	10011667
Km-Stand abgelesen	36325	Nächste HU §29 StVZO	04 / 2027
Energiequelle / Kraftstoff	Benzin	Zylinderanzahl	3 / Reihenmotor
Leistung (kW)	74	Hubraum (ccm)	1199
Schadstoffklasse:	EURO6;WLTP;AP;PI/CI; M, Antriebsart		Frontantrieb
	N1 I		
Getriebe / Gänge	Automatik / 8	Felgen	Leichtmetall
Farbe	Schwarz / Metallic	Polster / Farbe	Stoff / Anthrazit
	Es wird unterstellt, dass die Gesamtleistung dem abgelesenen Km-Stand entspricht.

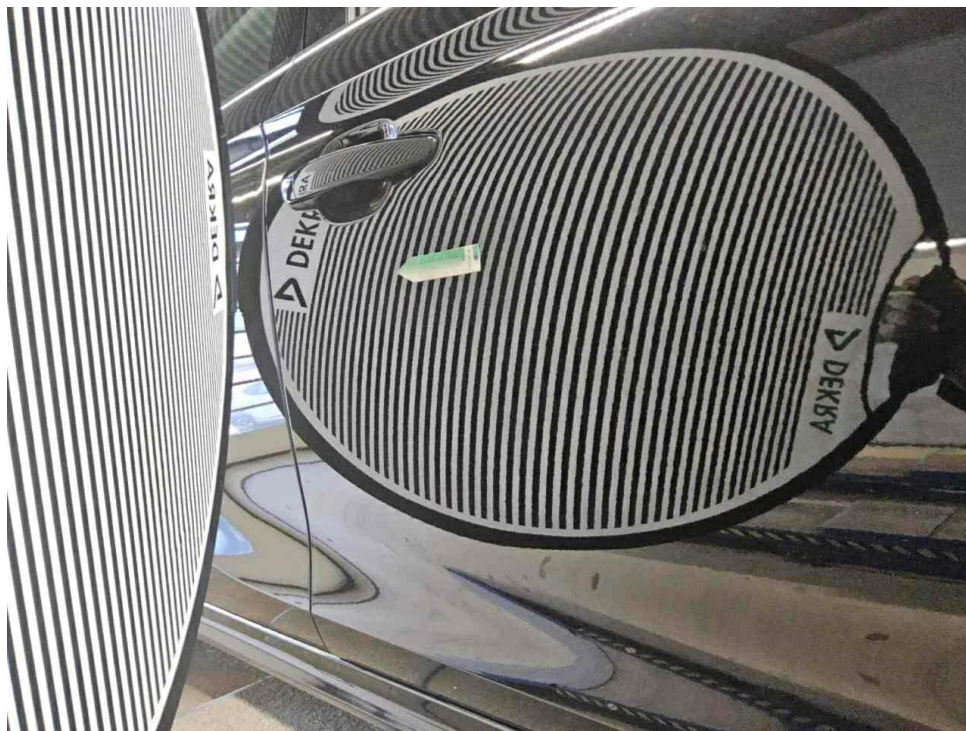
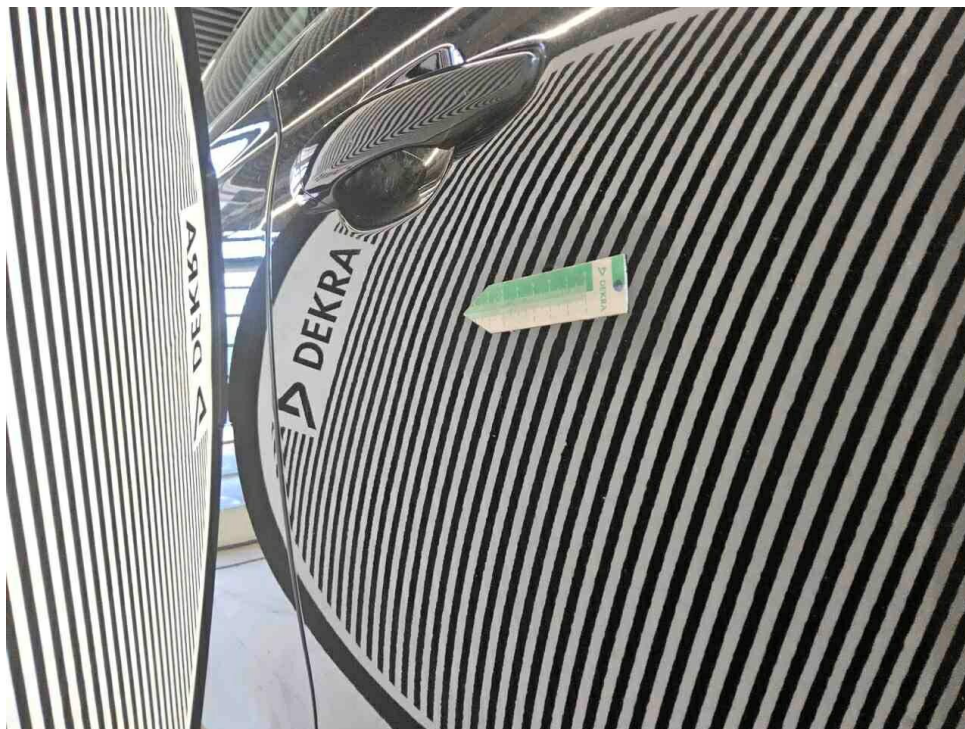
Bild 14 : Tür vorne rechts, eingedellt, Gebrauchsspur

Bild 15 : Tür vorne rechts, eingedellt, Gebrauchsspur

Folgende Schäden sind in Anbetracht des Alters, der Laufleistung und dem Einsatzzweck als Gebrauchsspur einzustufen.

Tür vorne rechts, eingedellt, Gebrauchsspur (Bild 14, 15)
 Motorhaube Lackierung, Steinschlag, Gebrauchsspur (Bild 18, 19)
 Stoßfänger vorne Lackierung, Steinschlag, Gebrauchsspur (Bild 16, 17)

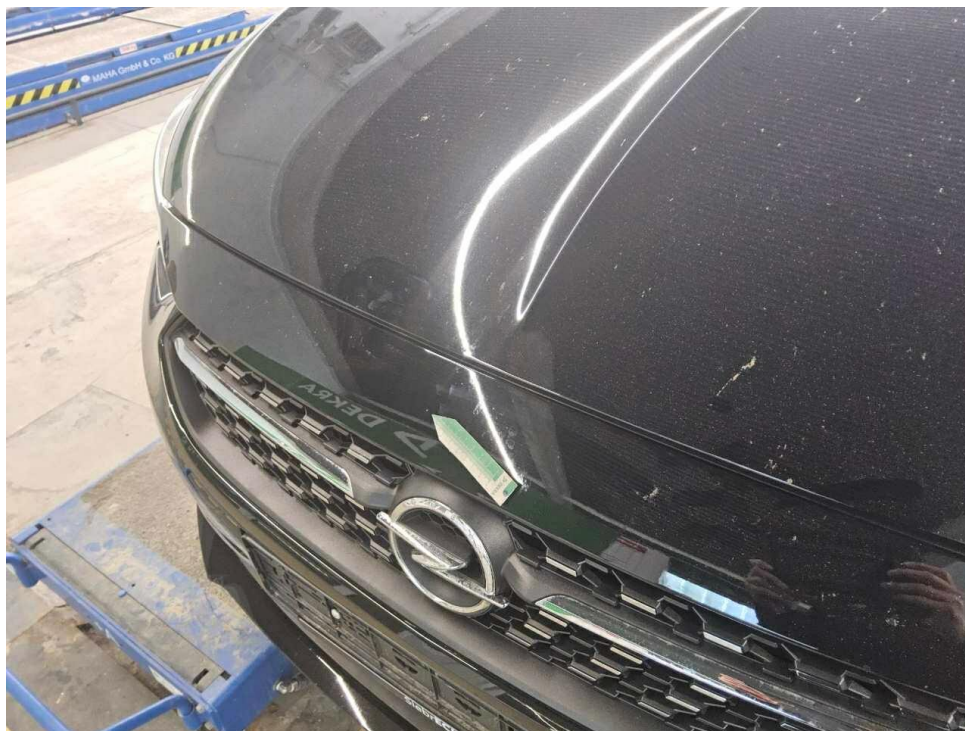
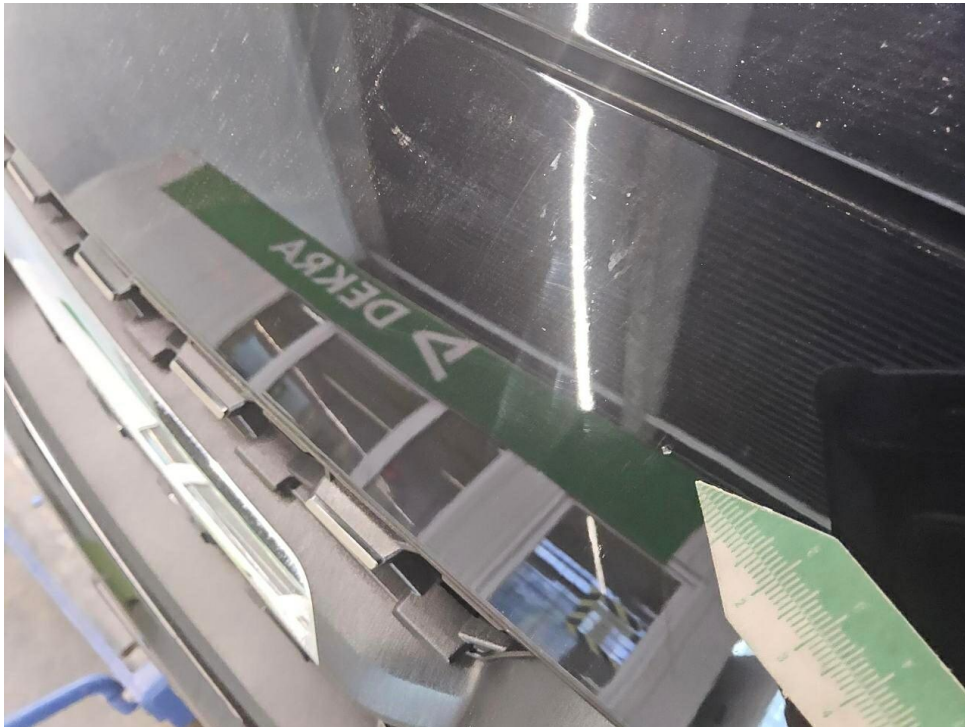
Bild 16 : Stoßfänger vorne Lackierung, Steinschlag, Gebrauchsspur

Bild 17 : Stoßfänger vorne Lackierung, Steinschlag, Gebrauchsspur

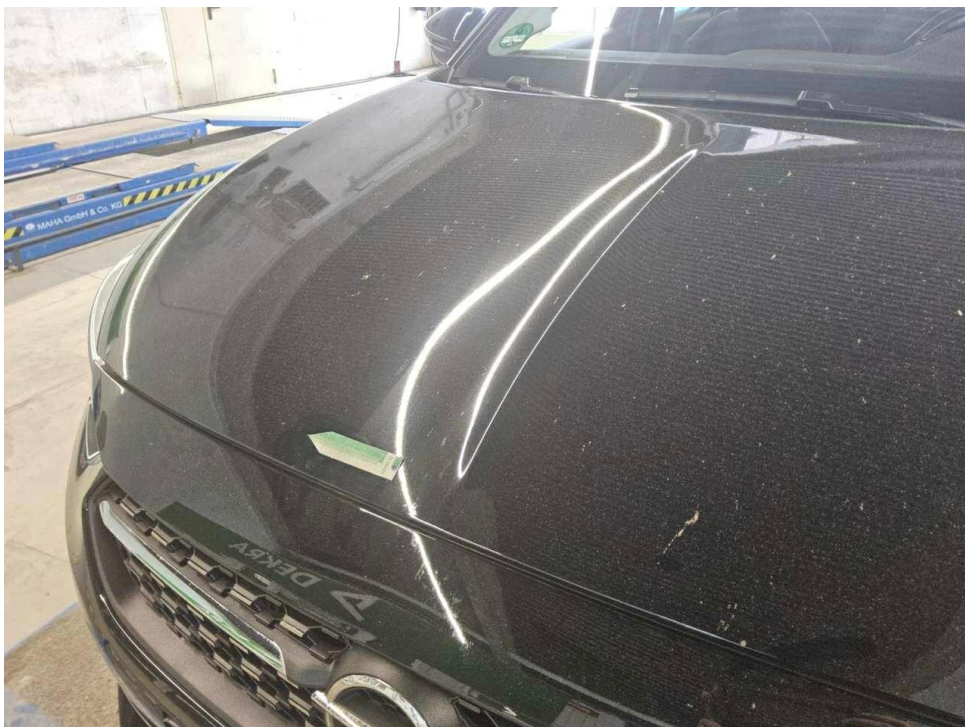
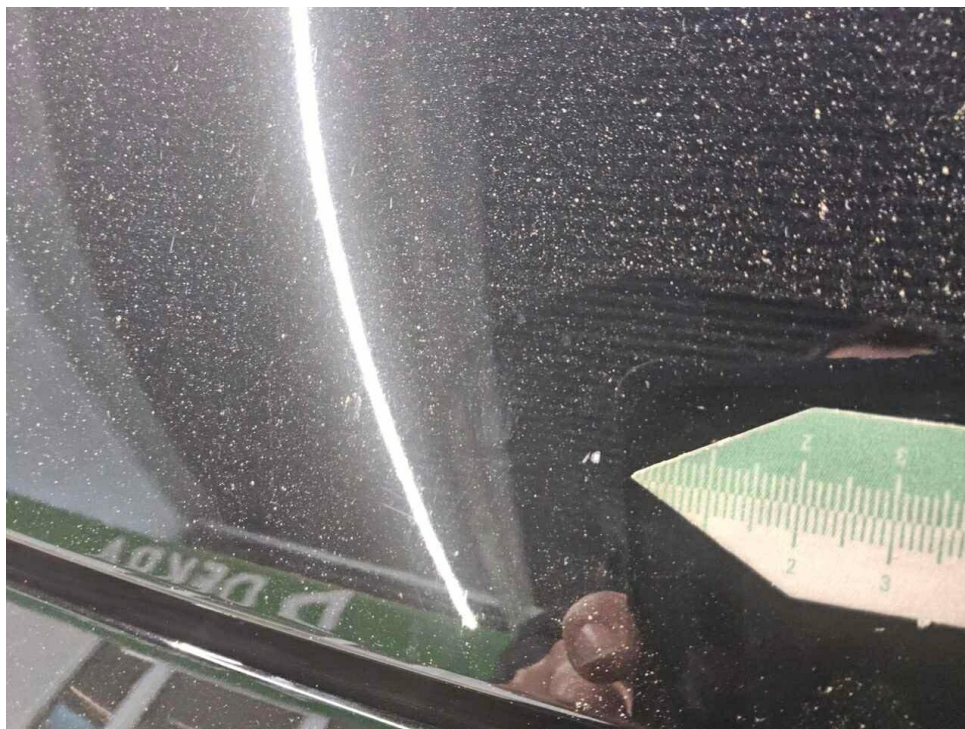
Bild 18 : Motorhaube Lackierung, Steinschlag, Gebrauchsspur

Bild 19 : Motorhaube Lackierung, Steinschlag, Gebrauchsspur

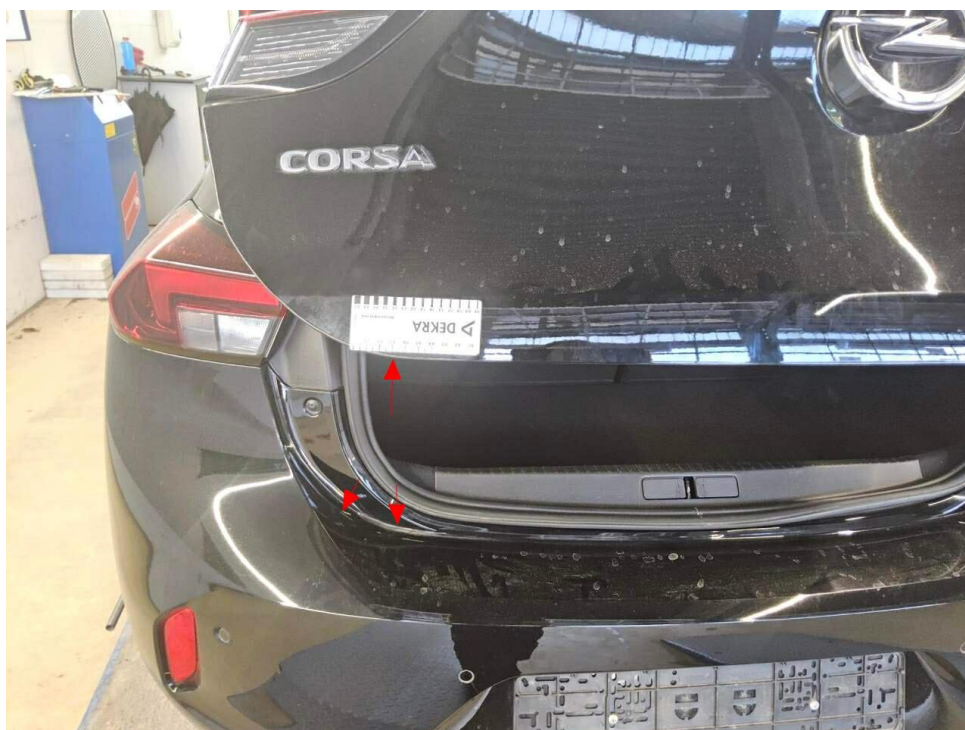
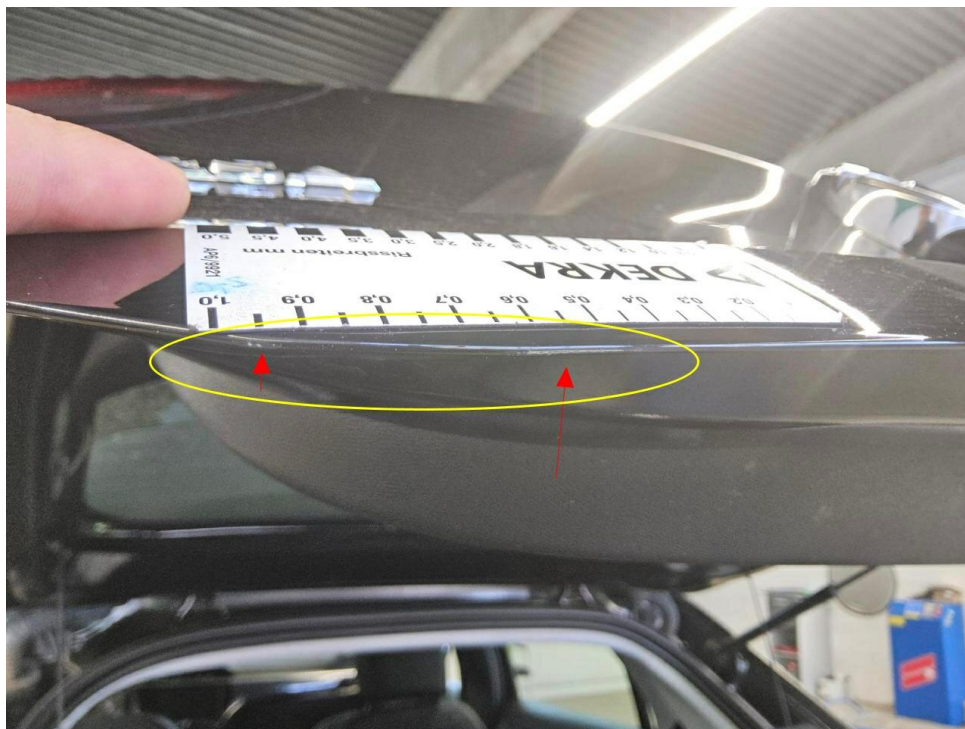
Bild 20 : Heckdeckel Kante, zerkratzt, smart repair

Bild 21 : Heckdeckel Kante, zerkratzt, smart repair

1. Stoßfänger hinten Lackierung, zerkratzt, smart repair (Bild 22, 23)
2. Heckdeckel Kante, zerkratzt, smart repair (Bild 20, 21)

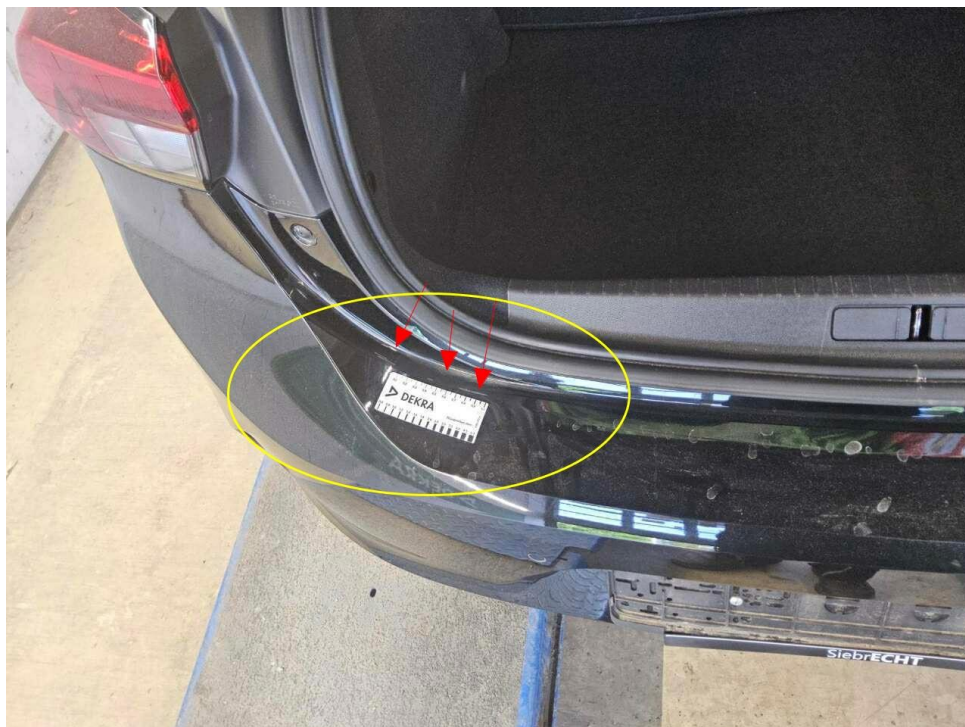
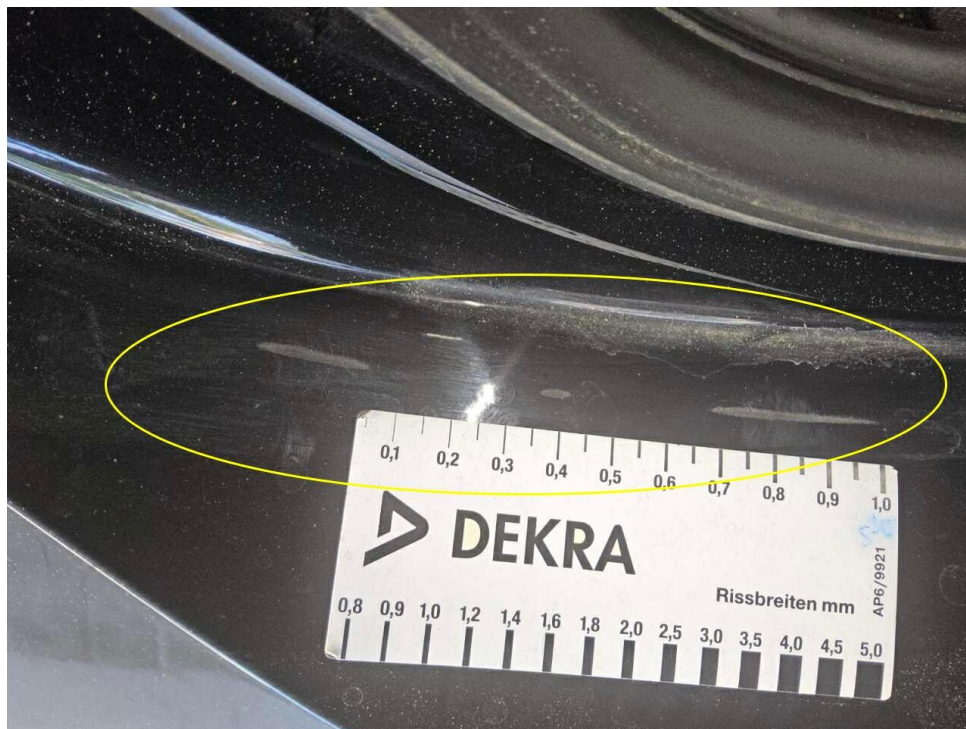
Bild 22 : Stoßfänger hinten Lackierung, zerkratzt, smart repair

Bild 23 : Stoßfänger hinten Lackierung, zerkratzt, smart repair

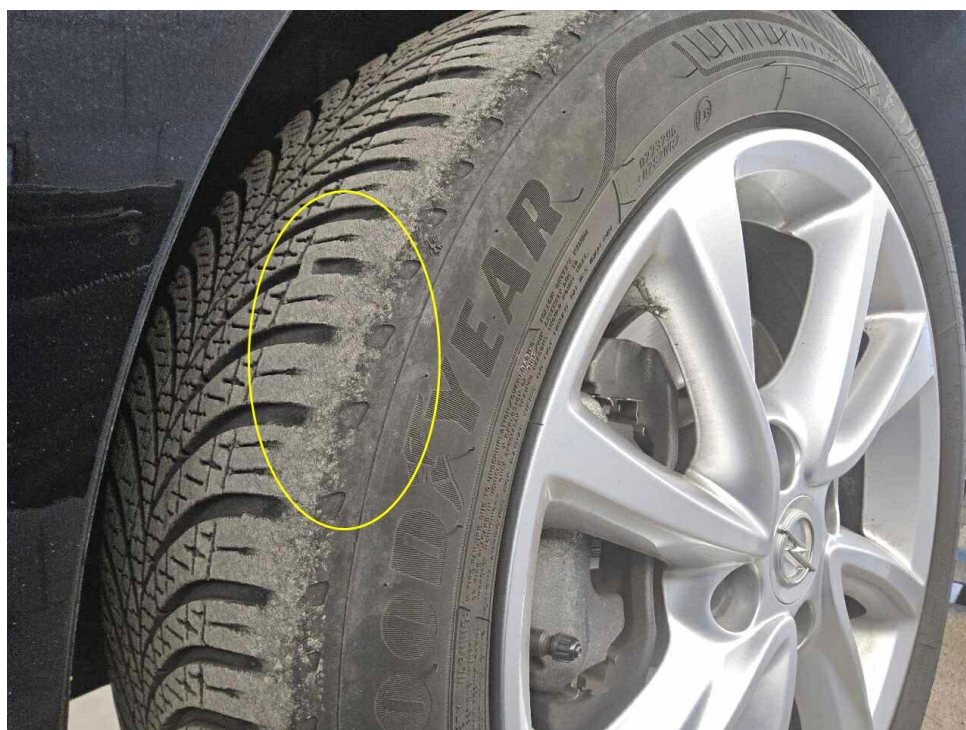
Bild 24 : Achse 1, Reifen Links 1

Achse	Reifenbezeichnung	Hersteller/Typ	Art	Profiltiefe
1 links	195 / 55 R 16 91 H	Goodyear / Vector 4Seasons G3	A /S	4 mm
rechts	195 / 55 R 16 91 H	Goodyear / Vector 4Seasons G3	A /O	5 mm
2 links	195 / 55 R 16 91 H	Goodyear / Vector 4Seasons G3	A /O	6 mm
rechts	195 / 55 R 16 91 H	Goodyear / Vector 4Seasons G3	A /O	4 mm
Pannenset	Füllflasche haltbar bis 31.08.2026
