# Zustandsbericht / Minderwertgutachten

| Hersteller | SEAT | Typ / Verkaufsbez. | Ateca 1.5 TSI ACT DSG |
| Sitzplätze | 5 | Fahrzeug-Ident.-Nr. | VSSZZZ5F5P6509425 |

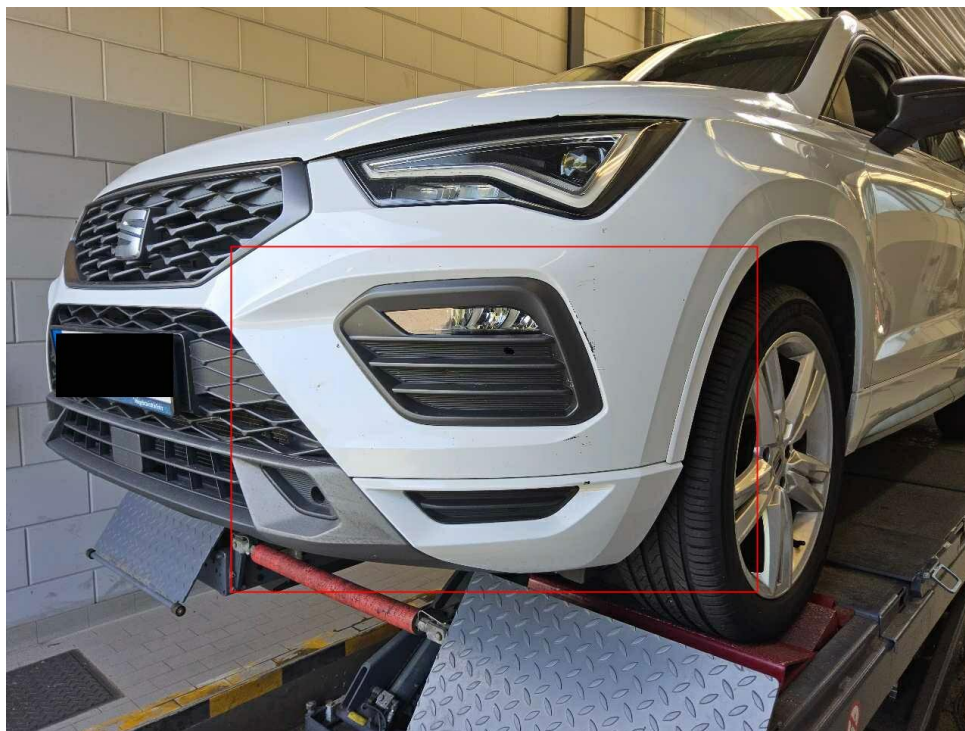
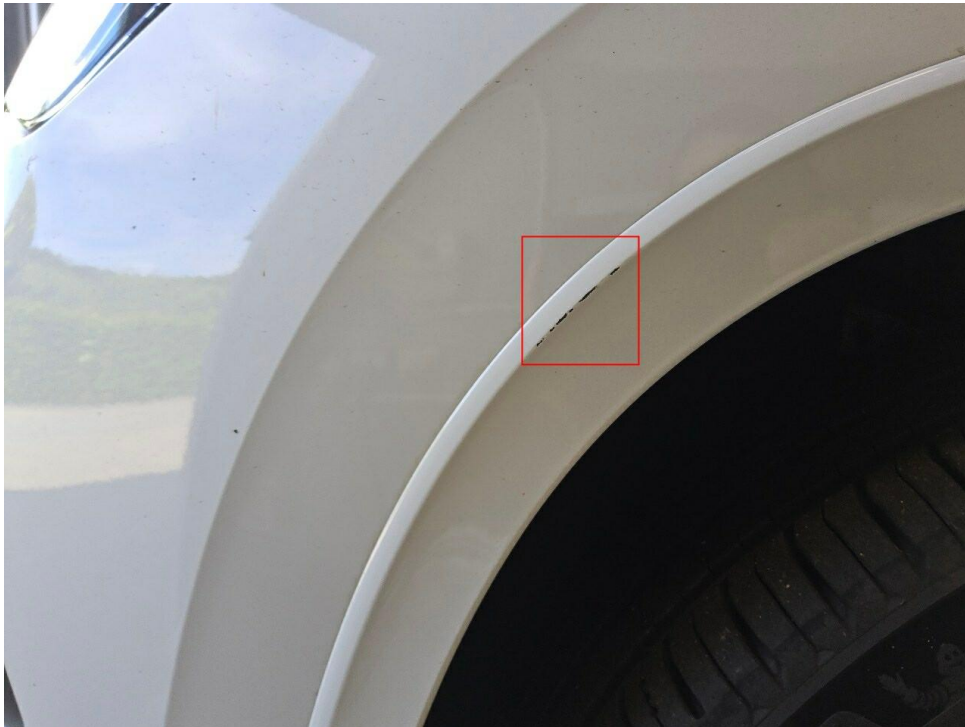
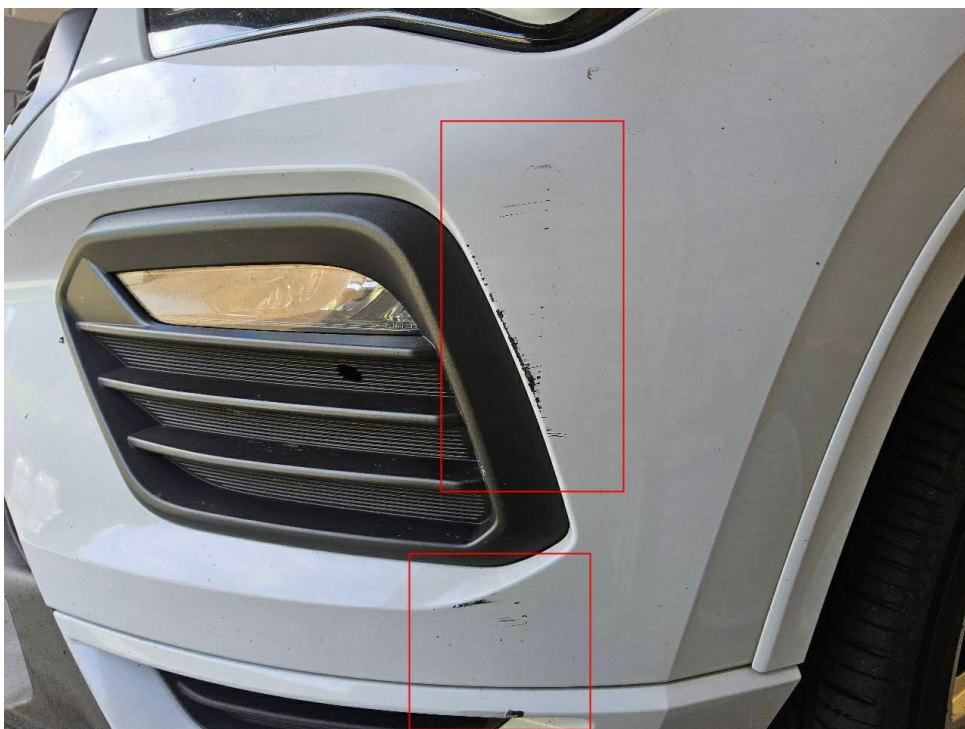
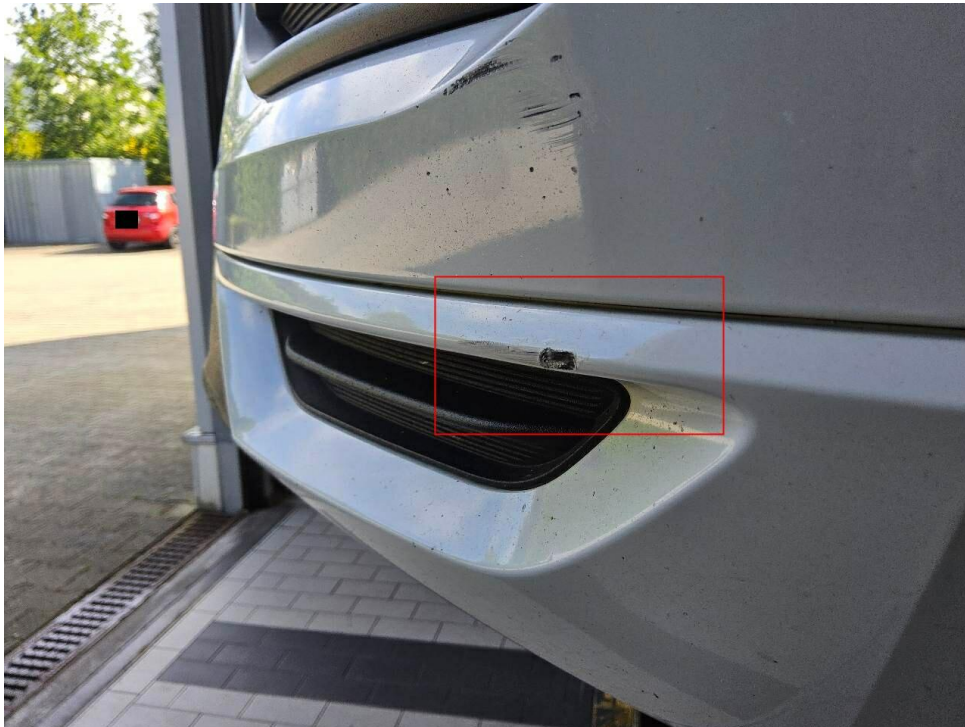
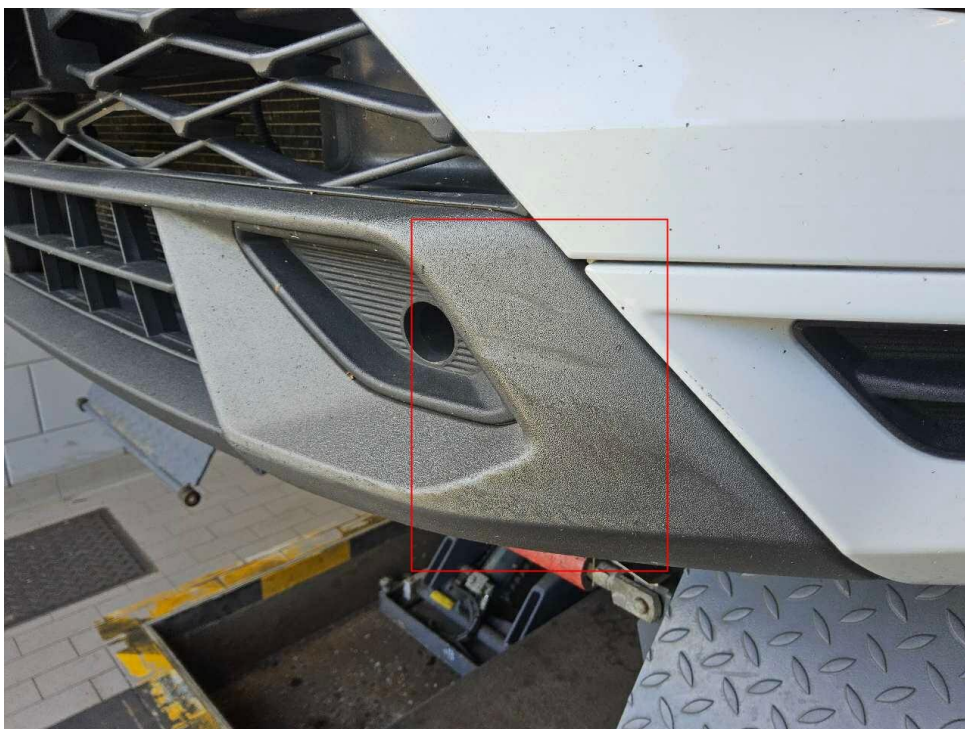
Bild 14 : Streifschaden vorne links, Stoßfängerverkleidung und Zierelemente zerkratzt, Zierblende unten deformiert

Bild 15 : Streifschaden vorne links, Stoßfängerverkleidung und Zierelemente zerkratzt, Zierblende unten deformiert

Bild 16 : Streifschaden vorne links, Stoßfängerverkleidung und Zierelemente zerkratzt, Zierblende unten deformiert

Bild 17 : Streifschaden vorne links, Stoßfängerverkleidung und Zierelemente zerkratzt, Zierblende unten deformiert

Bild 18 : Streifschaden vorne links, Stoßfängerverkleidung und Zierelemente zerkratzt, Zierblende unten deformiert

- (Bild 19)
8. Streifschaden vorne links, Stoßfängerverkleidung und Zierelemente zerkratzt, Zierblende unten deformiert, instandsetzen (Bild 14, 15, 16, 17, 18)
  9. Stoßfänger hinten Lackierung, zerkratzt, lackieren (Bild 20, 21, 22)

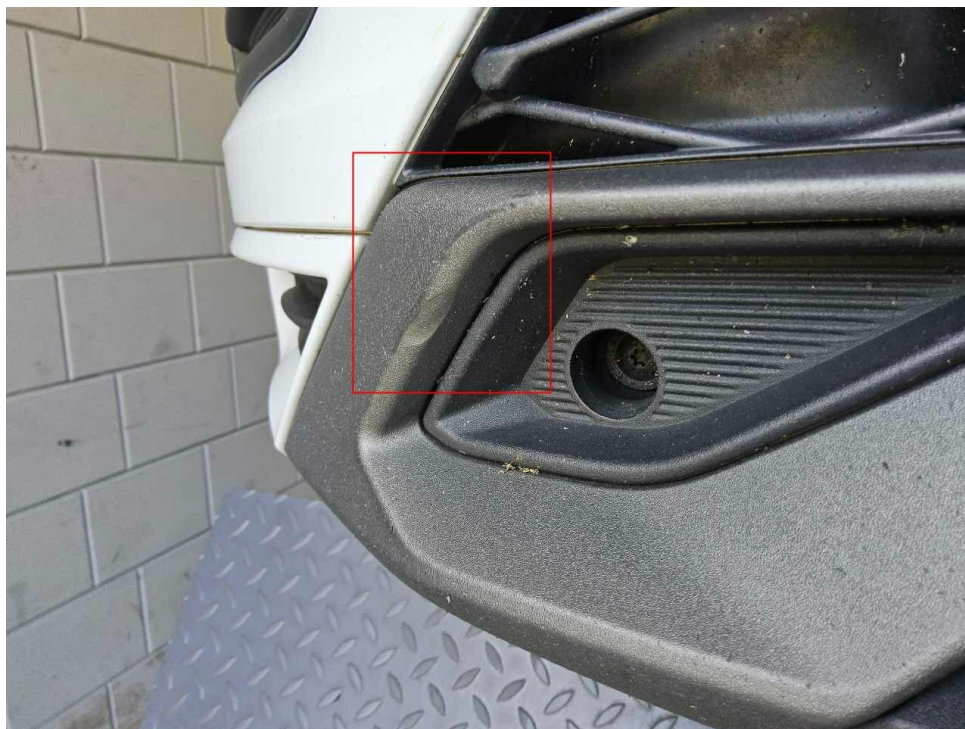
Bild 19 : Stoßfängerverkleidung vorne, Zierblende rechts deformiert

1. Schalthebel verschlissen, erneuern (Bild 35)
2. Belüftungsdüse hinten zerbrochen, erneuern (Bild 36)
3. Heckklappendichtung gerissen, erneuern (Bild 38)
4. Heckklappe Aufkleber entfernen, (Bild 26)
5. Stoßfängerverkleidung hinten, Unterteil deformiert, erneuern (Bild 23, 24)
6. Stoßfängerverkleidung hinten, Zierblende rechts gerissen, erneuern (Bild 25)
7. Stoßfängerverkleidung vorne, Zierblende rechts deformiert, erneuern

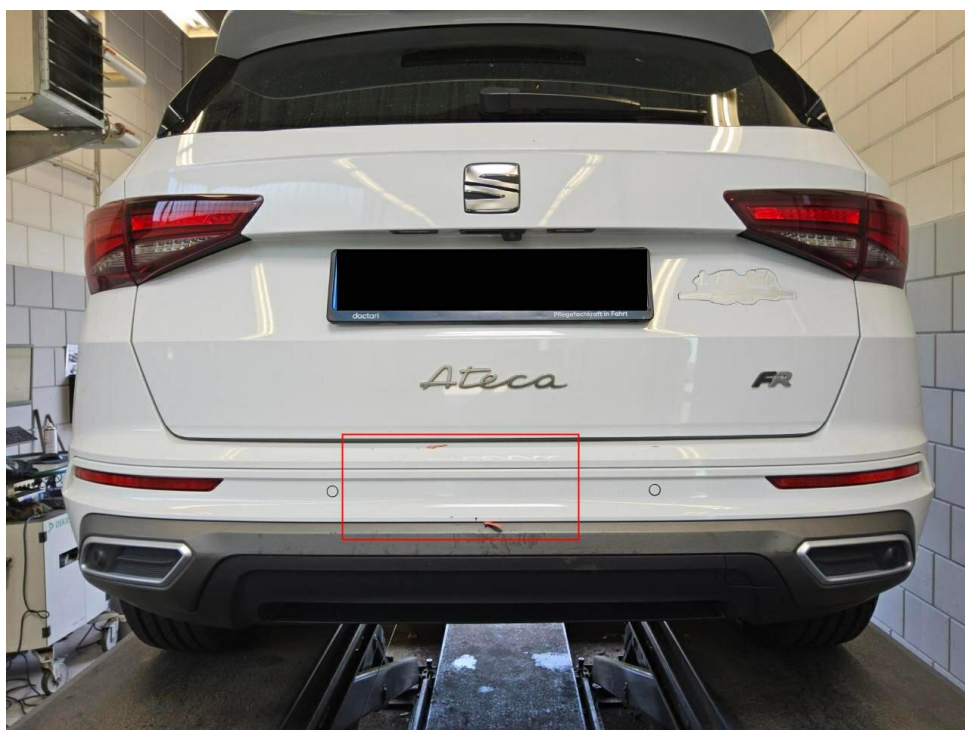
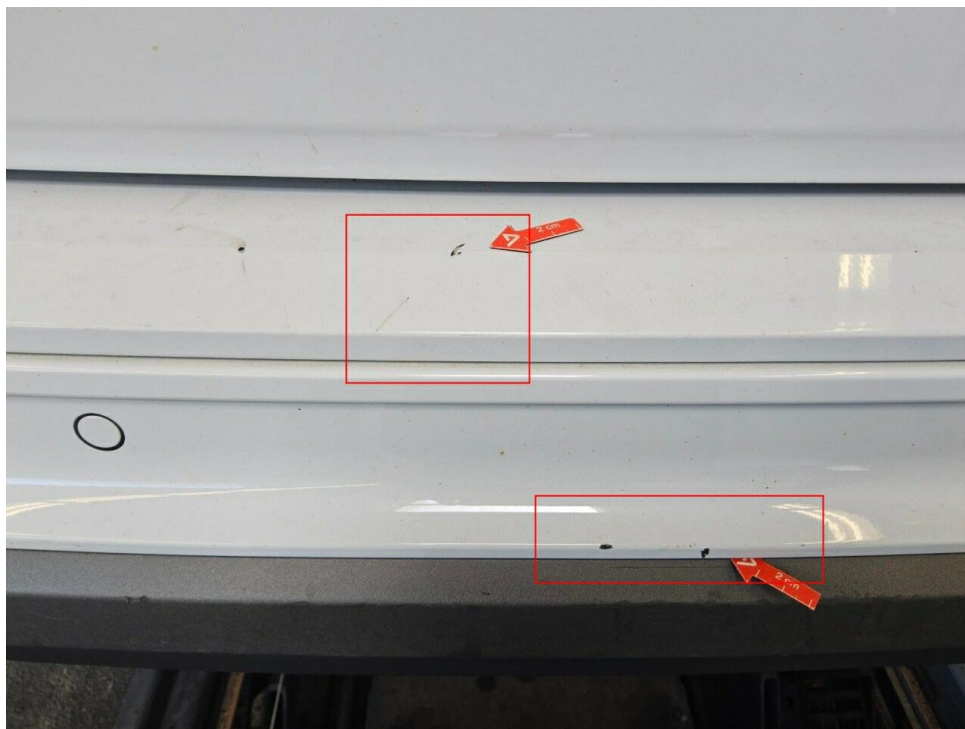
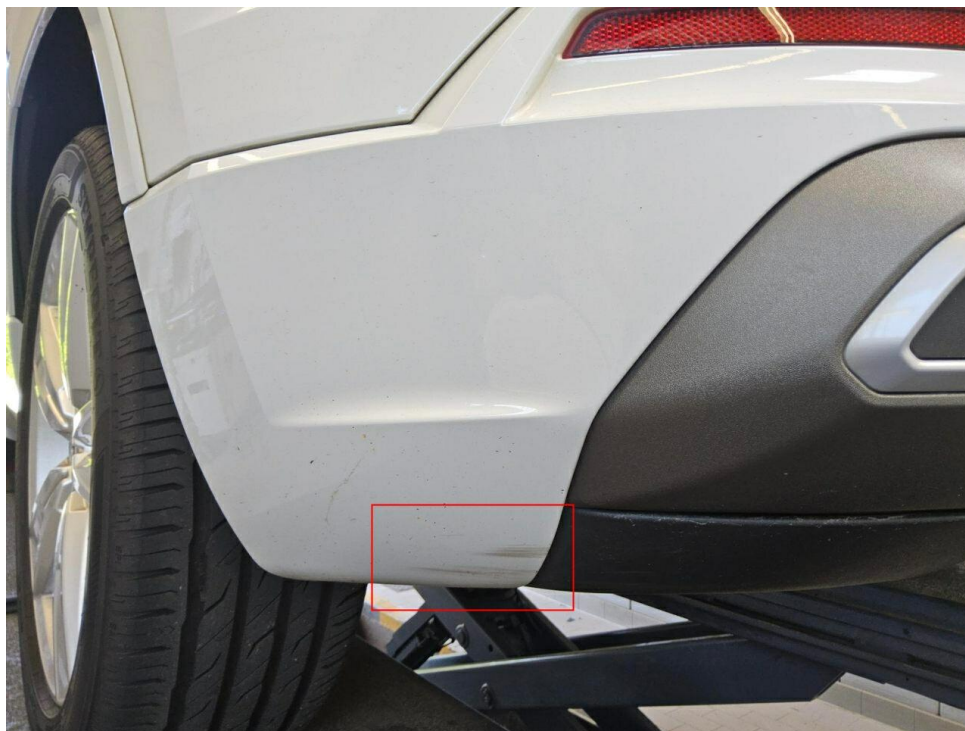
Bild 20 : Stoßfänger hinten Lackierung, zerkratzt, lackieren

Bild 21 : Stoßfänger hinten Lackierung, zerkratzt, lackieren

Bild 22 : Stoßfänger hinten Lackierung, zerkratzt, lackieren

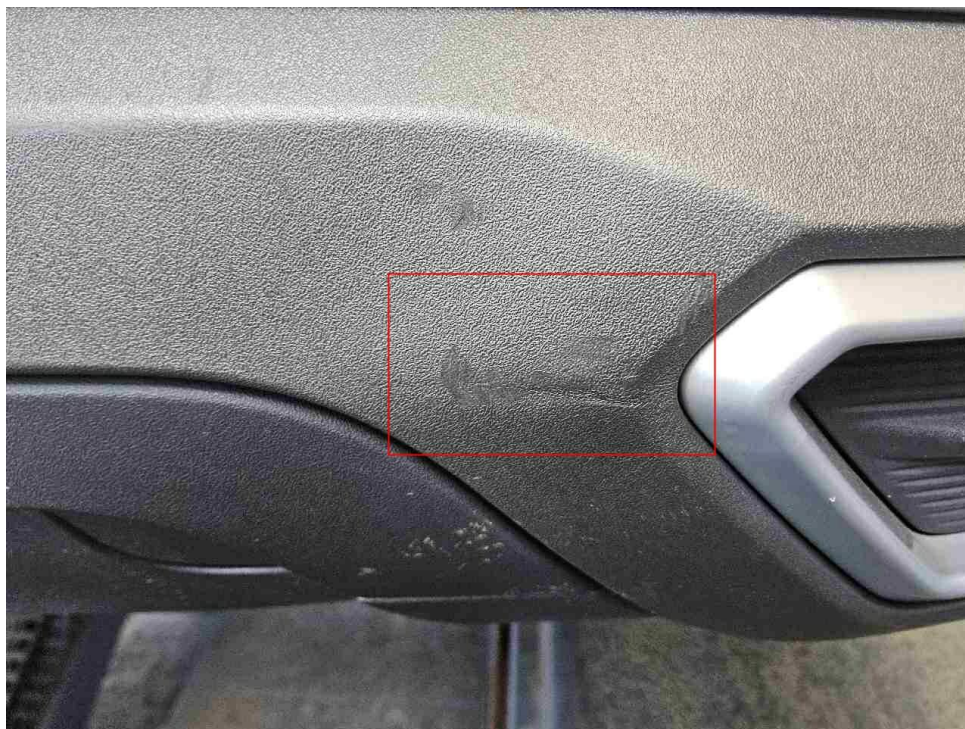
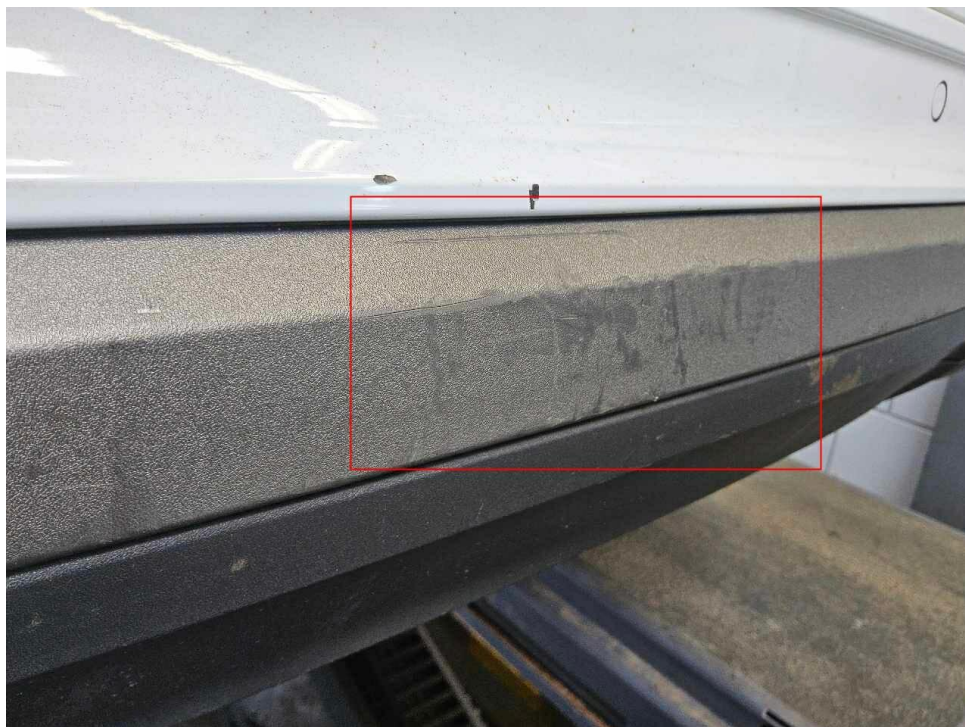
Bild 23 : Stoßfängerverkleidung hinten, Unterteil deformiert

Bild 24 : Stoßfängerverkleidung hinten, Unterteil deformiert

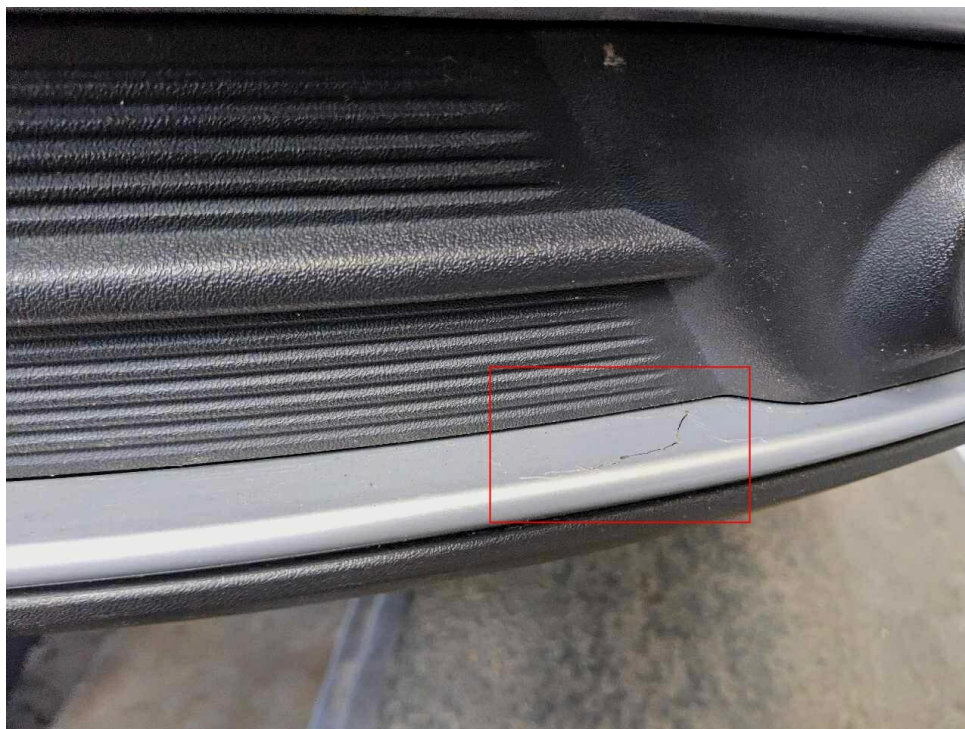
Bild 25 : Stoßfängerverkleidung hinten, Zierblende rechts gerissen

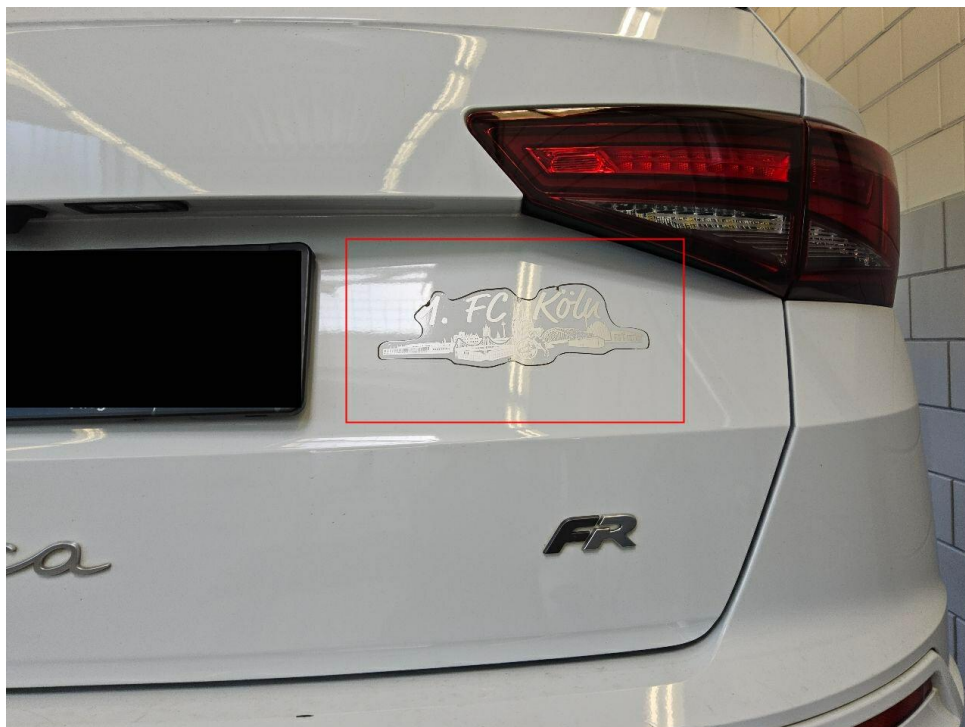
Bild 26 : Heckklappe Aufkleber entfernen

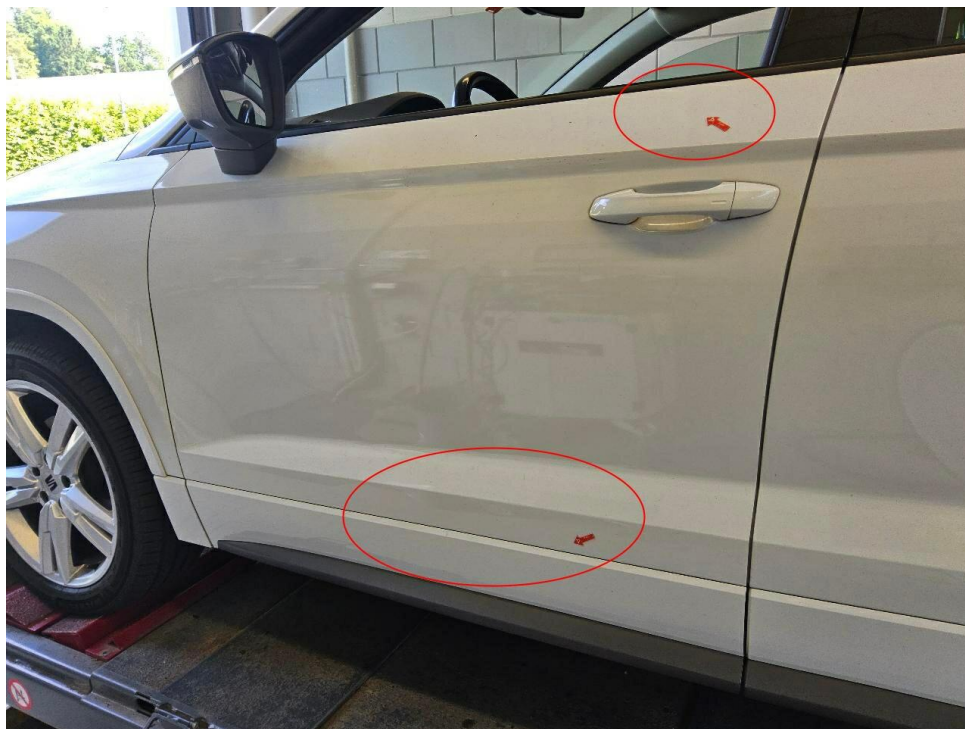
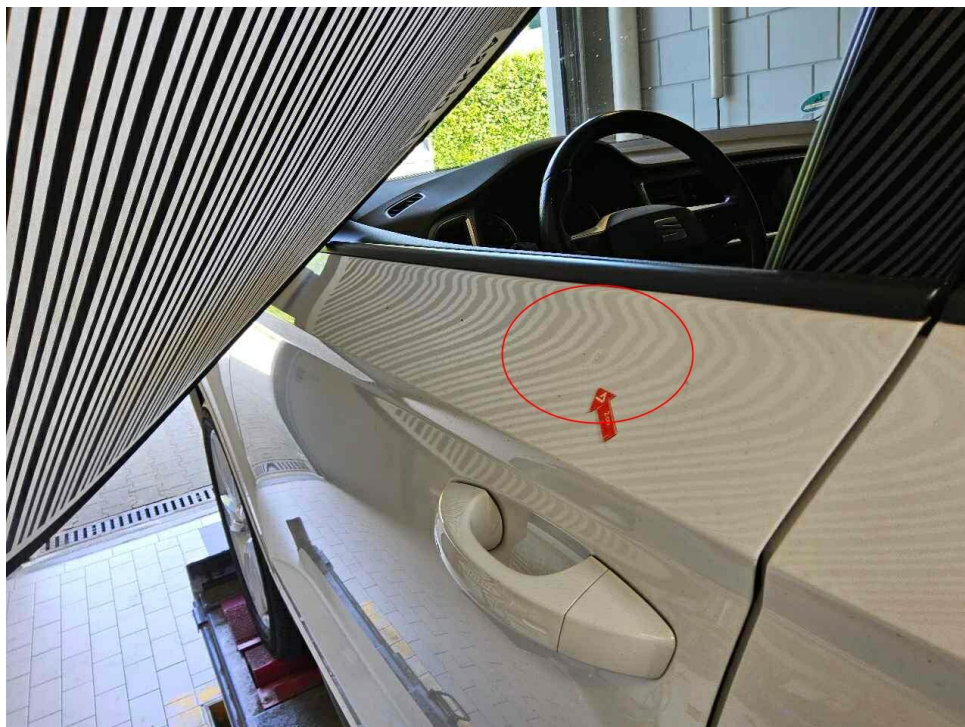
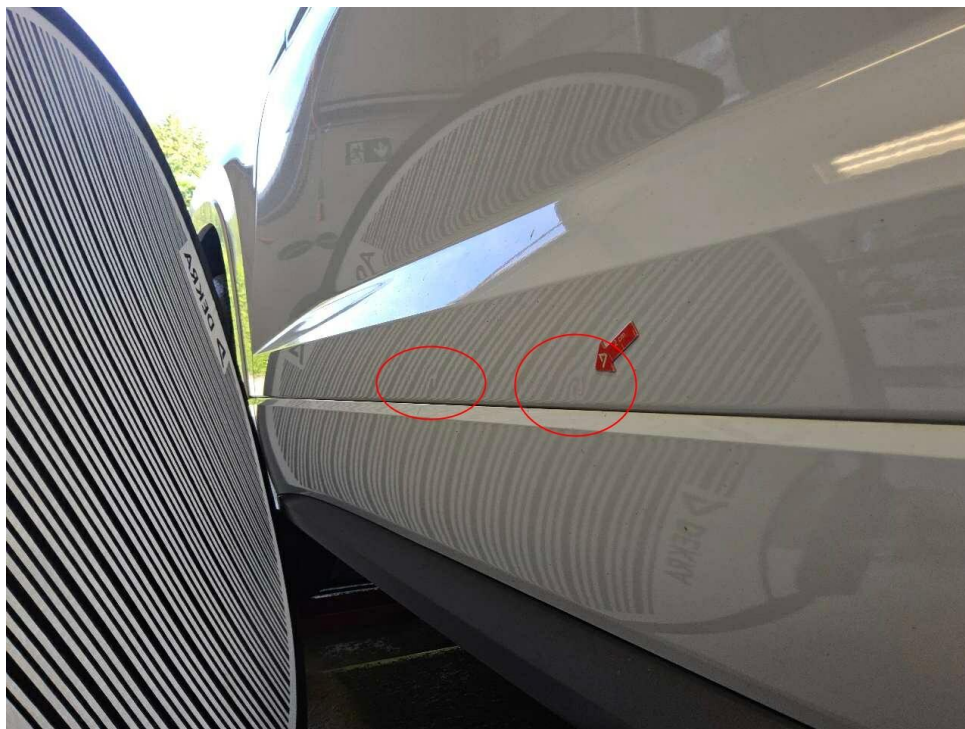
Bild 27 : Tür vorne links mehrfach eingedellt

Bild 28 : Tür vorne links mehrfach eingedellt

Bild 29 : Tür vorne links mehrfach eingedellt

- Türeinstieg hinten rechts eingedellt, (Bild 33)  
Felge hinten rechts zerkratzt, (Bild 34)  
Heckklappenverkleidung zerkratzt, (Bild 37)  
Dachrahmen rechts eingedellt, (Bild 32)  
Tür vorne links mehrfach eingedellt, (Bild 27, 28, 29)  
Tür hinten links eingedellt, (Bild 30)  
Tür hinten rechts eingedellt, (Bild 31)

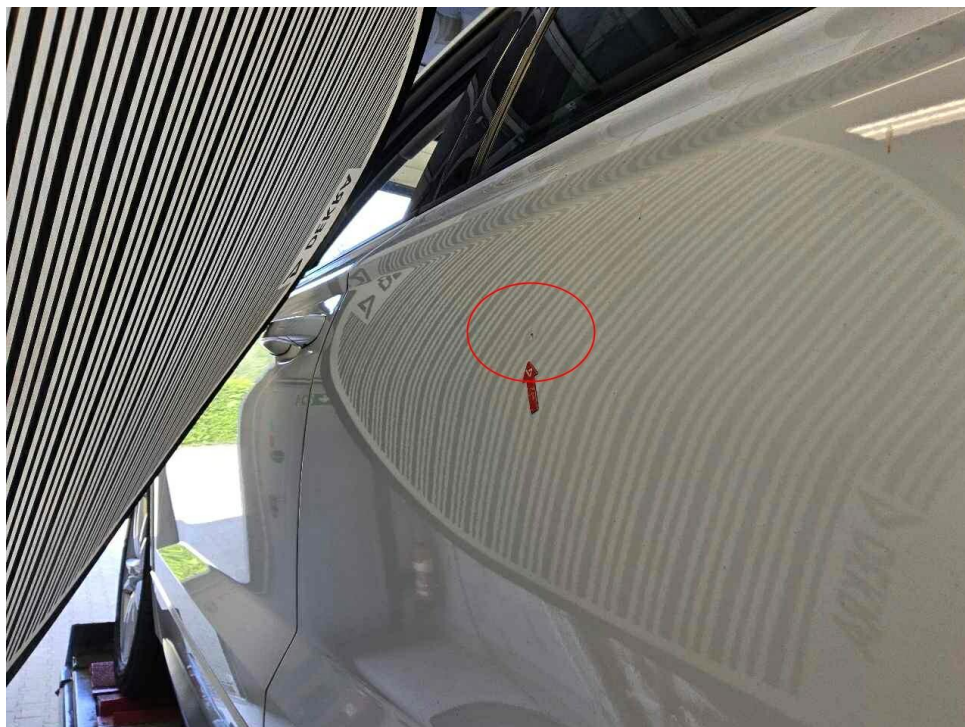
Bild 30 : Tür hinten links eingedellt

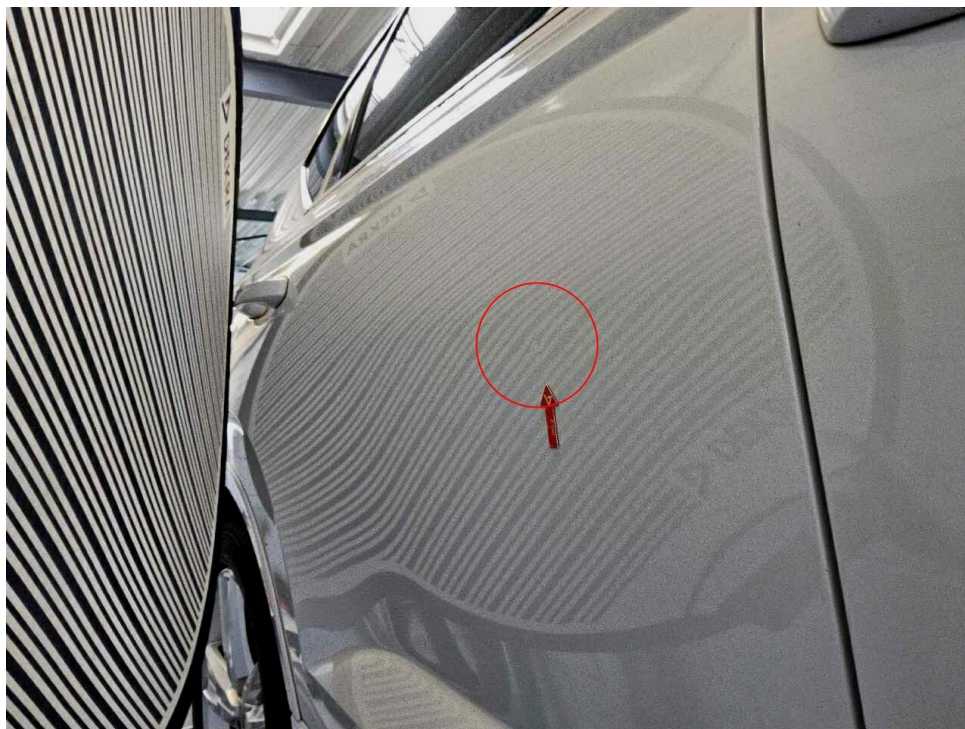
Bild 31 : Tür hinten rechts eingedellt

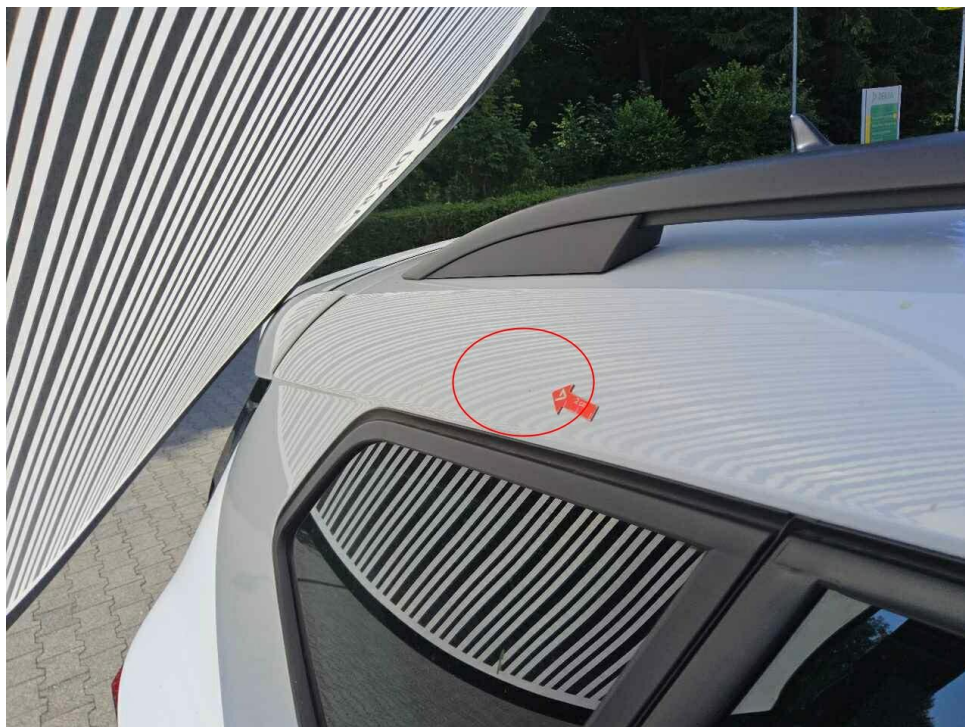
Bild 32 : Dachrahmen rechts eingedellt

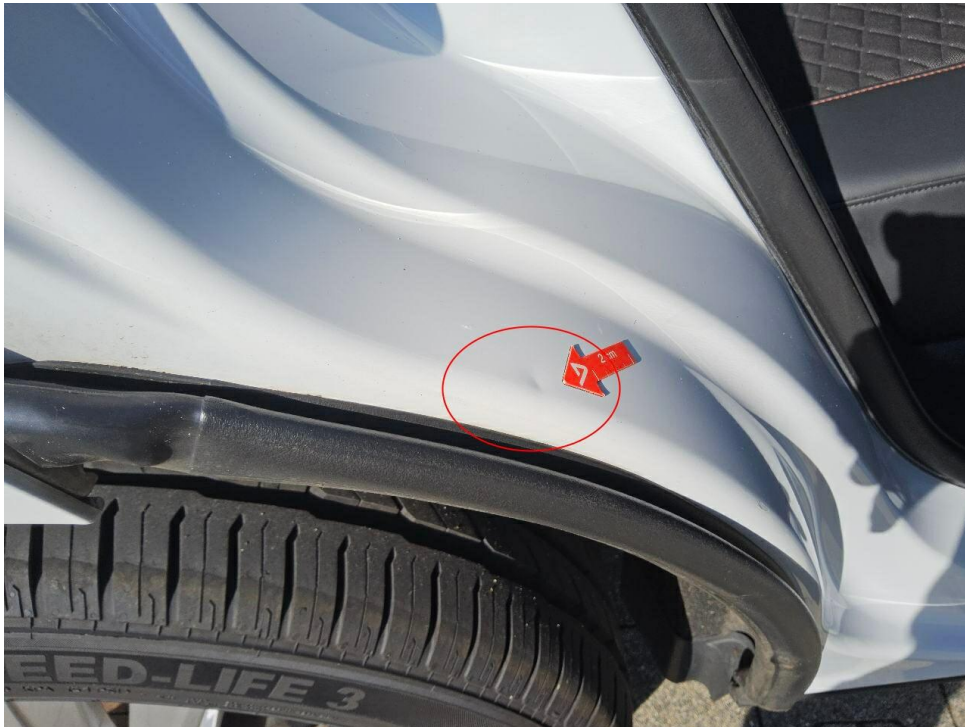
Bild 33 : Türeinstieg hinten rechts eingedellt

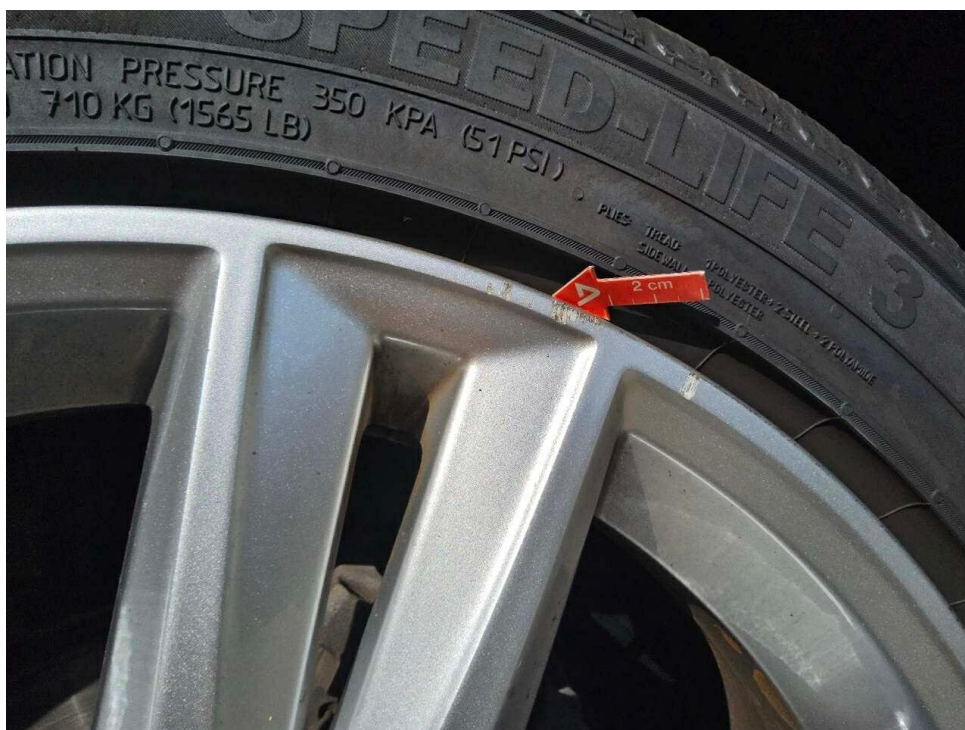
Bild 34 : Felge hinten rechts zerkratzt

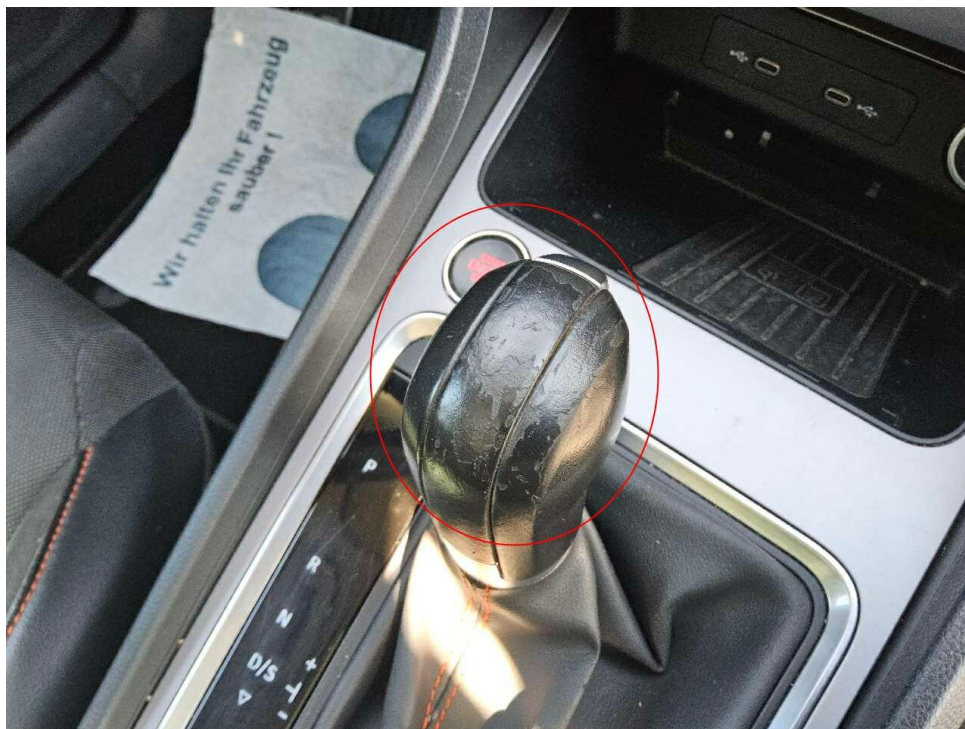
Bild 35 : Schalthebel verschlissen

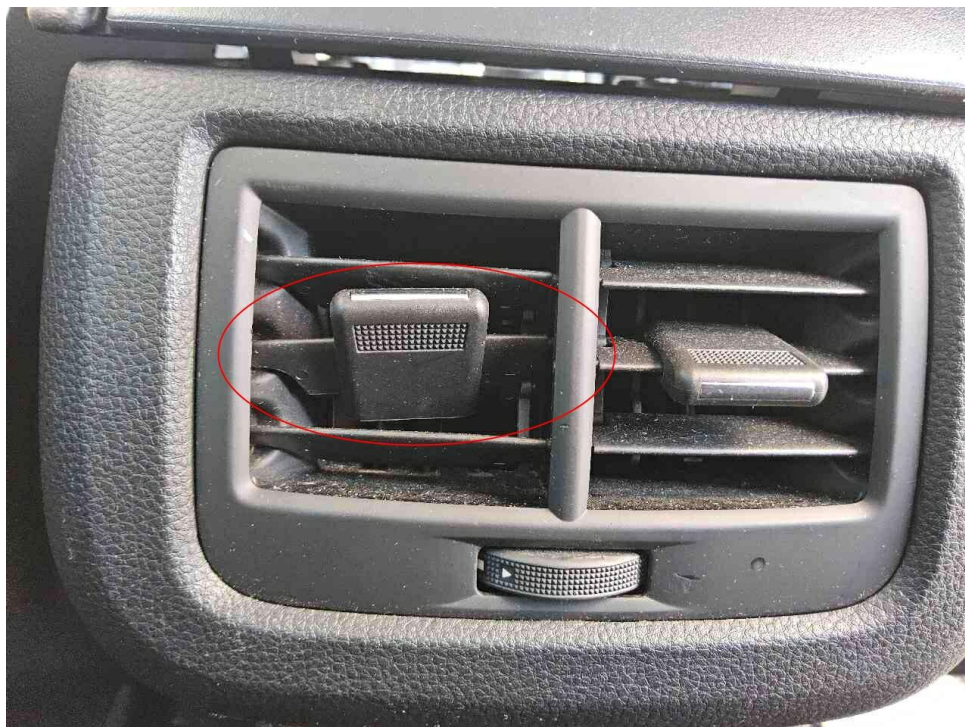
Bild 36 : Belüftungsdüse hinten zerbrochen

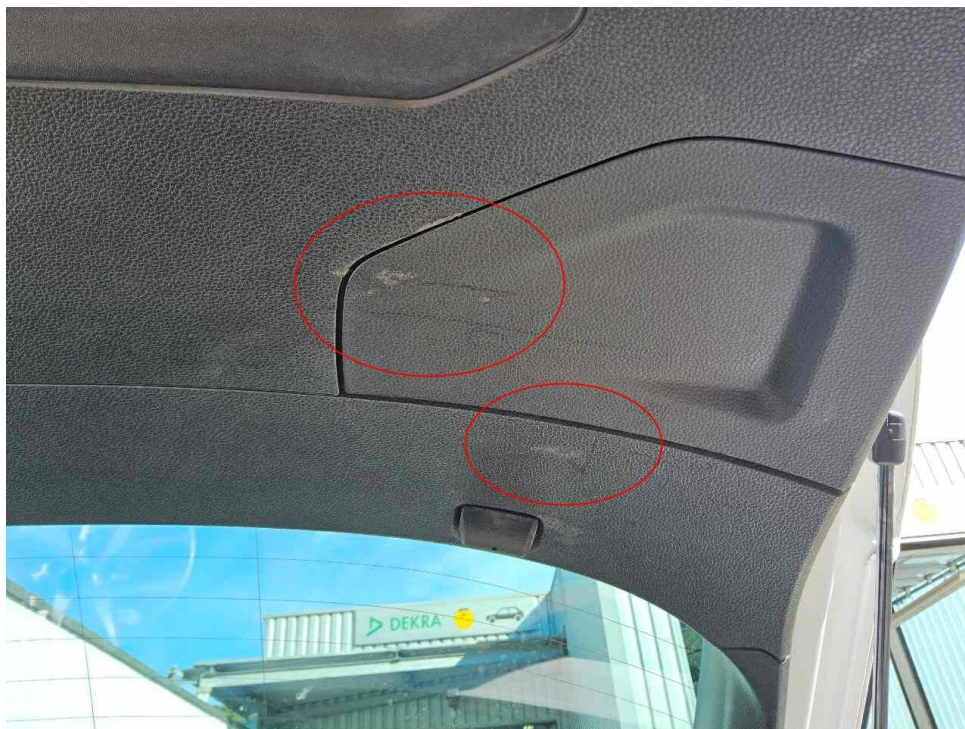
Bild 37 : Heckklappenverkleidung zerkratzt

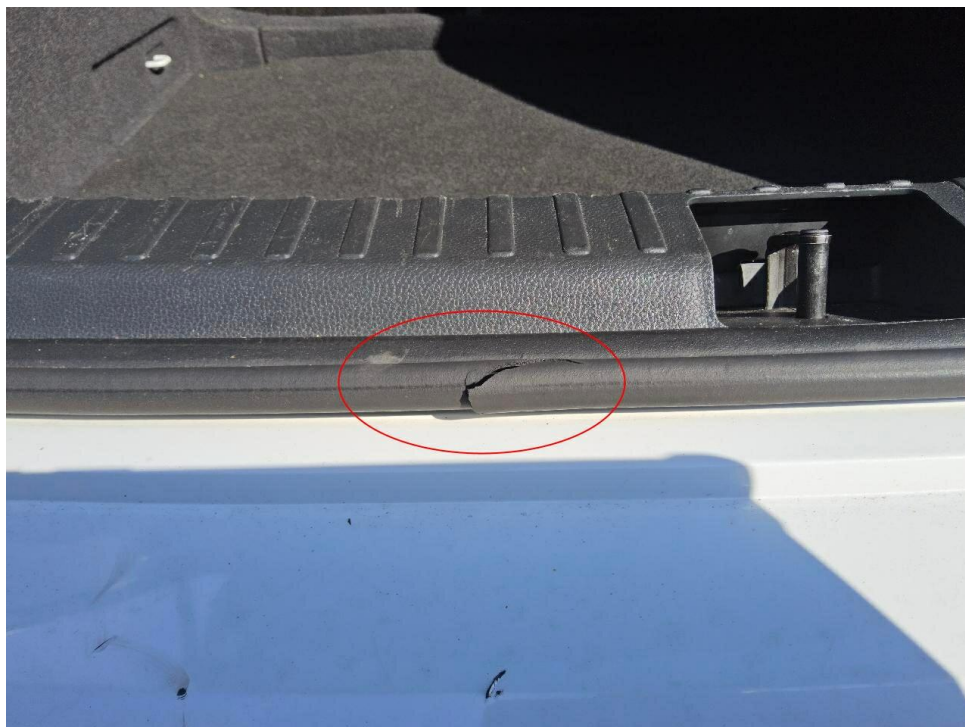
Bild 38 : Heckklappendichtung gerissen
