**» Übersicht**

**Auftrags-Nr:** 1002450310  
**Besichtigt am:** 12.05.2026 10:58  
**Berichts-Nr:** 10590913  
**FIN:** WAUZZZF54PA014053

**» Wertmindernde Faktoren**

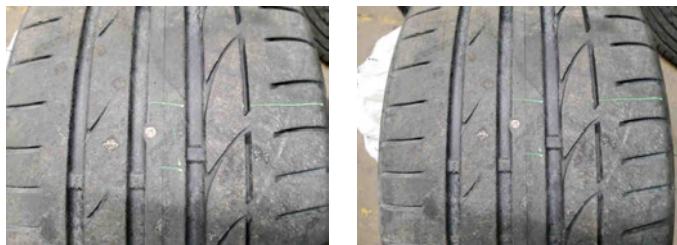
| Nr | Bauteil | Schadensbeschreibung | Reparaturempfehlung |
|---|---|---|---|
| 1 | Zusätzliche(r) Reifen | Loch | Ersetzen |

1 - Zusätzliche(r) Reifen - Loch - Ersetzen

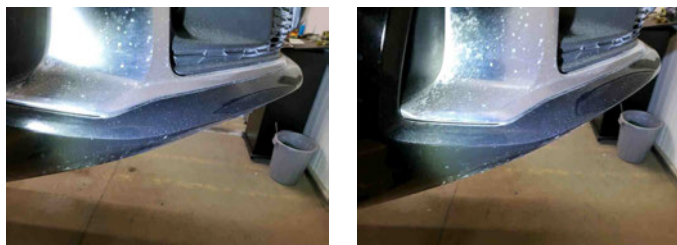
| Nr | Bauteil | Schadensbeschreibung | Reparaturempfehlung |
|---|---|---|---|
| 2 | Stoßfänger vorne | Instandsetzung nicht sach-/fachgerecht | Polieren |

(12.05.2026 10:57)      Stoßfänger vorne und hinten augenscheinlich nachlackiert

2 - Stoßfänger vorne - Instandsetzung nicht sach-/fachgerecht - Polieren

Lackieransatz sichtbar polieren
