## Fahrzeugbeschreibung

**Fahrzeug:** **BMW 3er-Reihe 330e Touring Advantage Automatic Kombi 5-türig 1998 ccm 292 PS / 215 KW Elektrisch 8-Gang Automatik**

## Zustandsbericht

Besichtigungsdatum: 26.06.2026  
**Protokollnummer: 46190801**  
Anlieferungsdatum: 26.06.2026

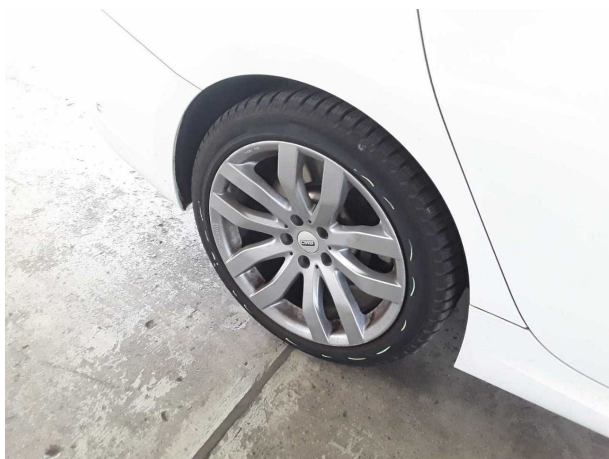
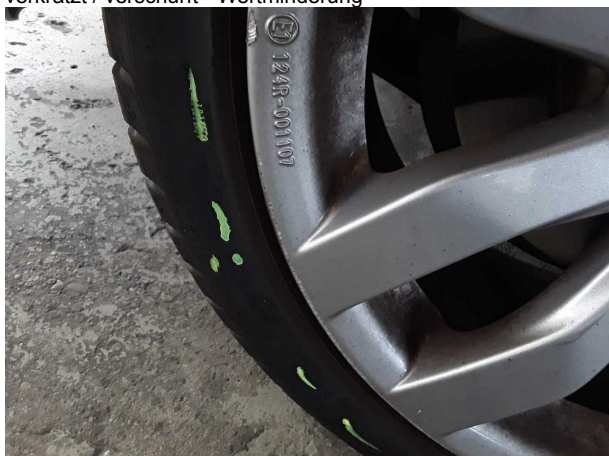
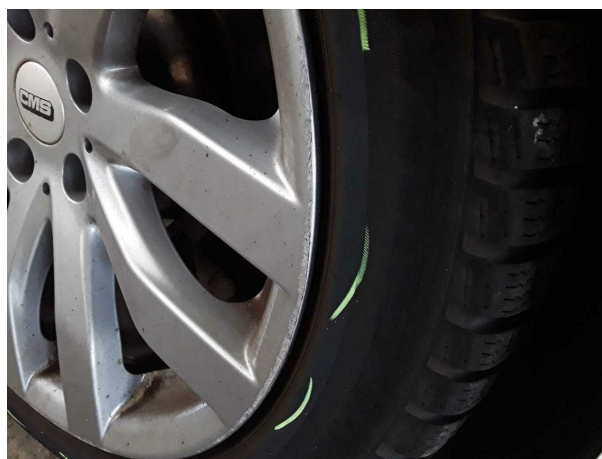
| Nr. | Bauteilgruppe | Beschreibung |
|---|---|---|
| 1 | Rad/Reifen | Leichtmetallfelge hinten rechts - verkratzt / verschürft - Wertminderung |

**Beschädigung #1:** Rad/Reifen: Leichtmetallfelge hinten rechts - verkratzt / verschürft - Wertminderung

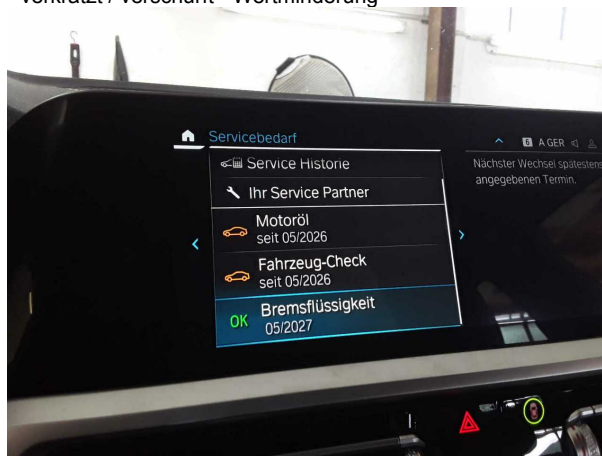
| Nr. | Bauteilgruppe | Beschreibung |
|---|---|---|
| 2 | Sonstiges | Inspektion/Wartung - fällig - erneuern |

**Beschädigung #2:** Sonstiges: Inspektion/Wartung - fällig - erneuern

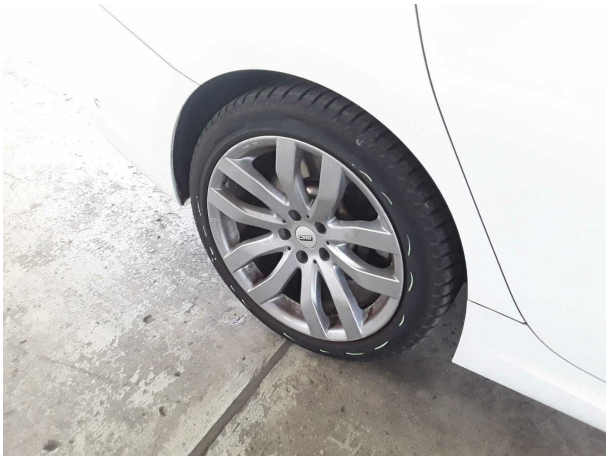
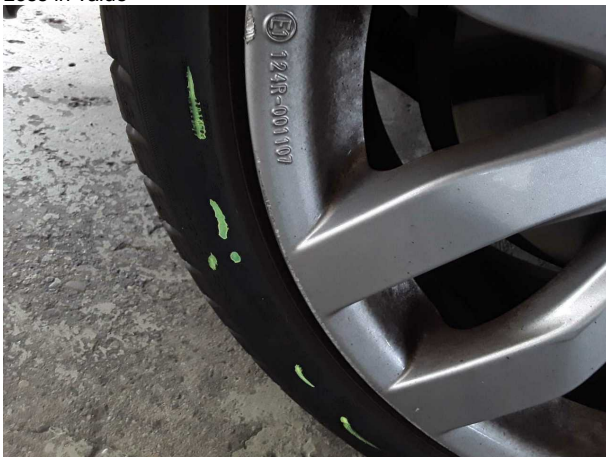
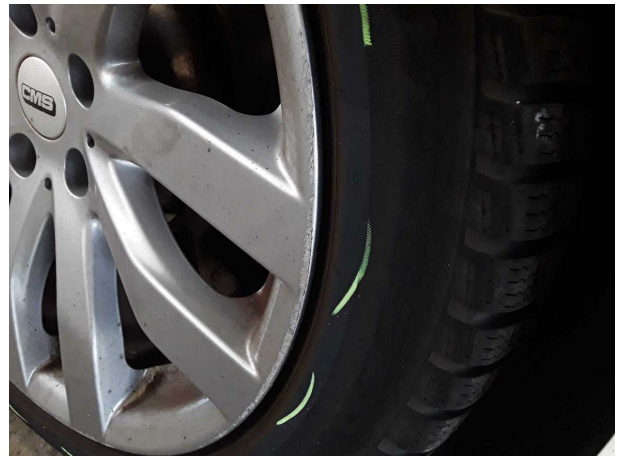
| No. | Component group | Description |
|---|---|---|
| 1 | Wheel / tyres | Alloy rim - rear right side - Scratched - Loss in value |

**Damage #1:** Wheel / tyres: Alloy rim - rear right side - Scratched - Loss in value

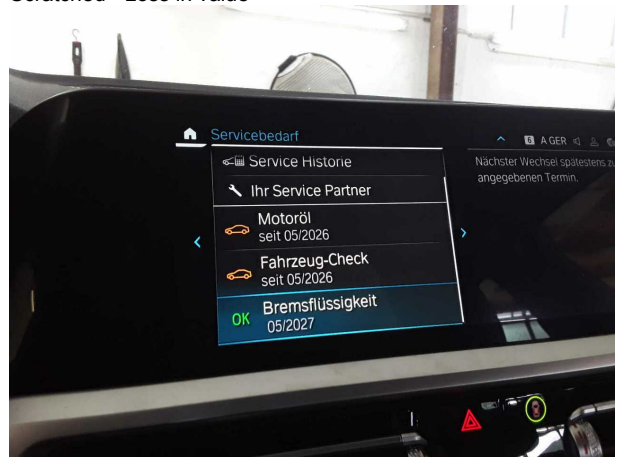
| No. | Component group | Description |
|---|---|---|
| 2 | Misc. | Inspection / maintenance - Due - Replace |

**Damage #2:** Misc.: Inspection / maintenance - Due - Replace
