LVV Nr                      4975193  
Hersteller                Škoda  
Model                      Kodiaq  
Variante                    Tour 1.5 TSI ACT  
Listenpreis                33.789,91  
VIN                         TMBJB7NS3P8012740  
Erstzulassungsdatum    1.10.2022  
Kennzeichen              LRO SR285

# Zustandsbericht / Minderwertgutachten

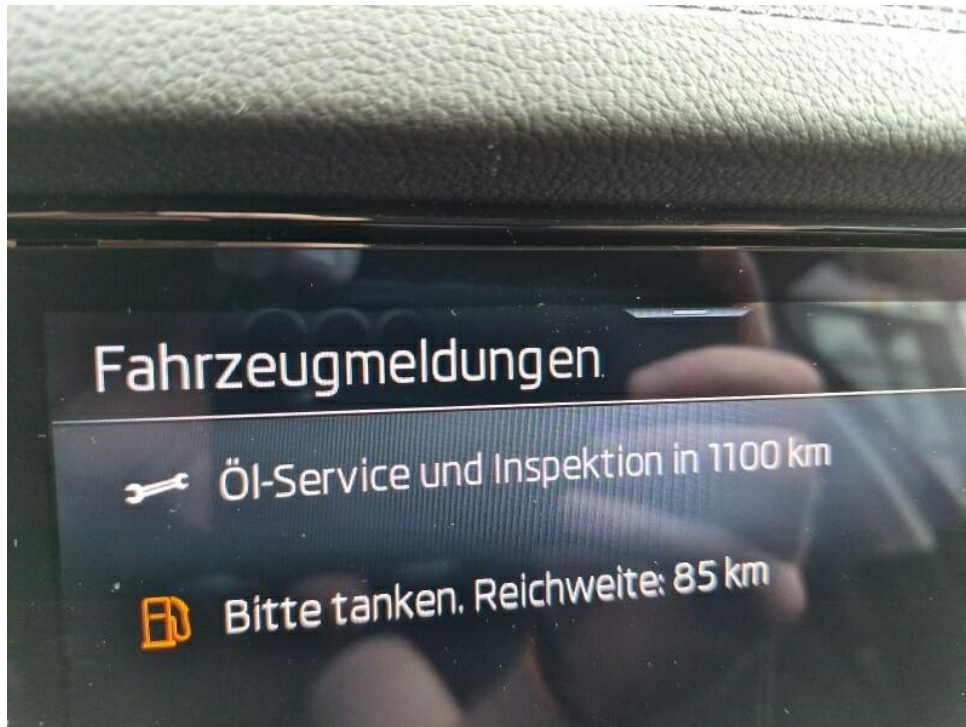
Bild 15 : Ölwechsel und Inspektion in 1100 Km fällig

Dachholm rechts eingedellt (Bild 19)  
Tür hinten rechts eingedellt (Bild 24)  
Windschutzscheibe viele Steinschläge (Bild 16)  
Bremsscheiben Hinterachse Flugrost (Bild 23)  
Ölwechsel und Inspektion in 1100 Km fällig (Bild 15)

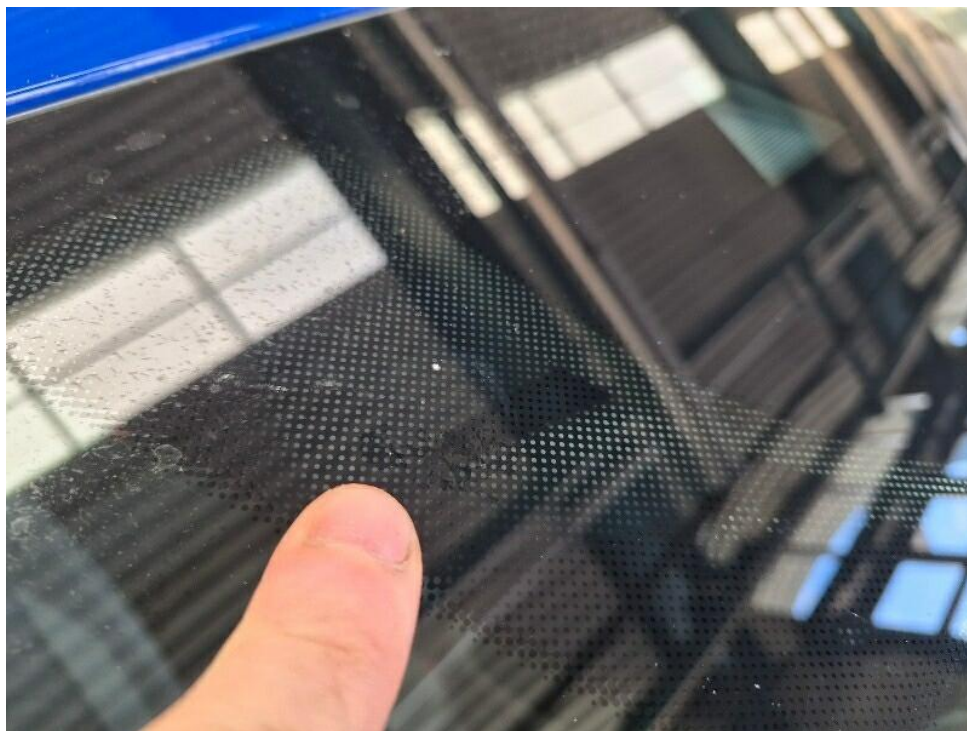
Bild 16 : Windschutzscheibe viele Steinschläge

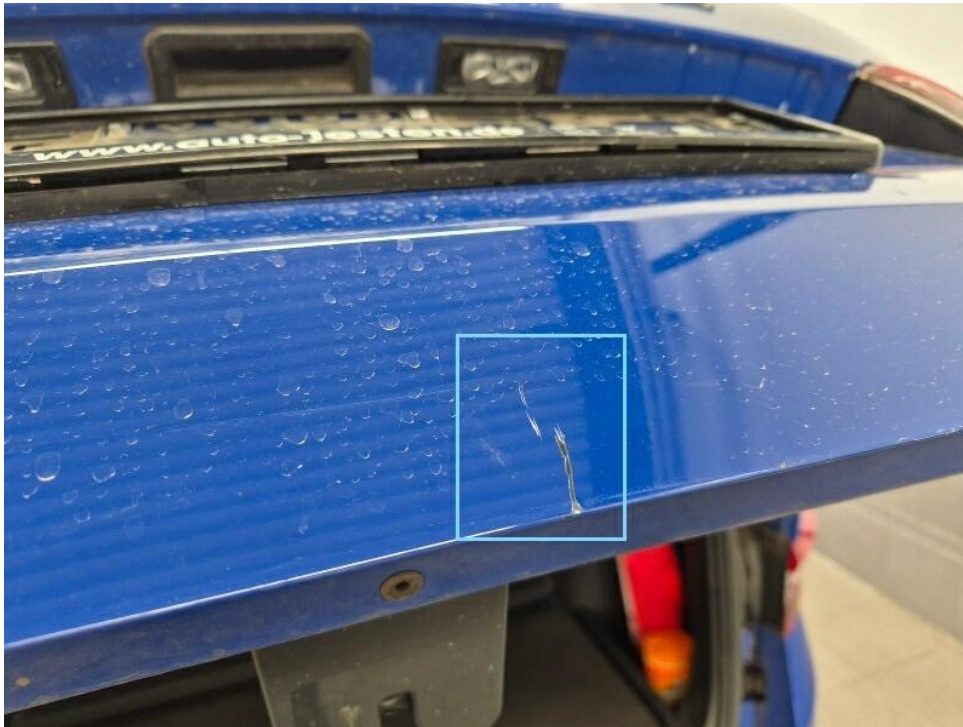
Bild 17 : Heckklappe Lackierung, zerkratzt, smart repair

1. Pannen-Set (TMS) abgelaufen, erneuern (Bild 18)
2. Stoßfänger vorne nicht Sach.- und Fachgerecht, lackieren (Bild 21, 22)
3. Tür vorne rechts Schutzleiste unten, zerkratzt, smart repair (Bild 20)
4. Heckklappe Lackierung, zerkratzt, smart repair (Bild 17)

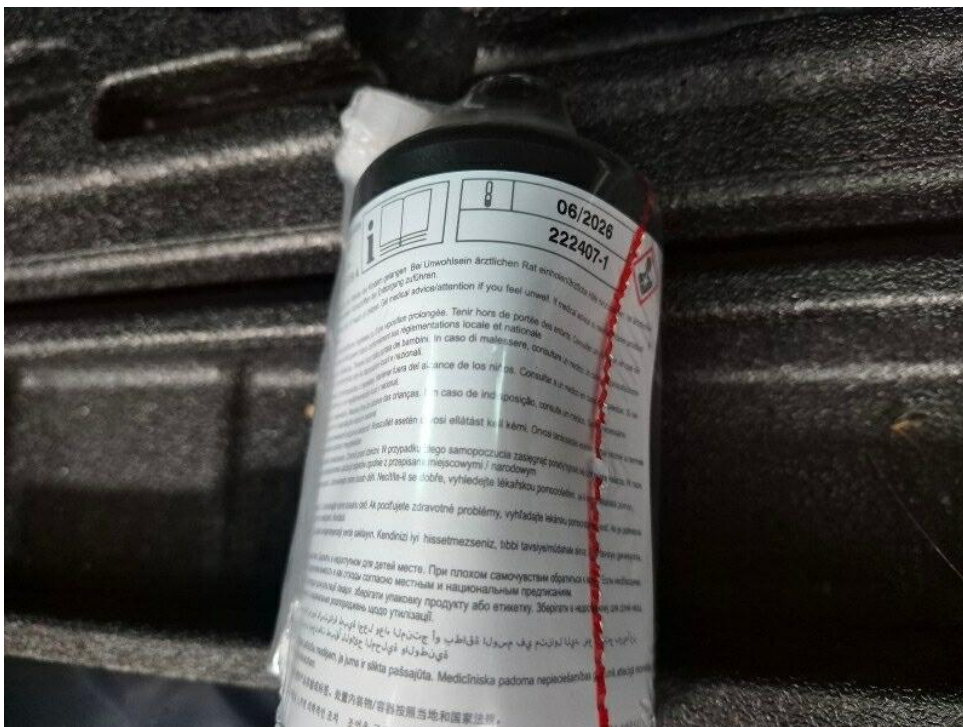
Bild 18 : Pannen-Set (TMS) abgelaufen

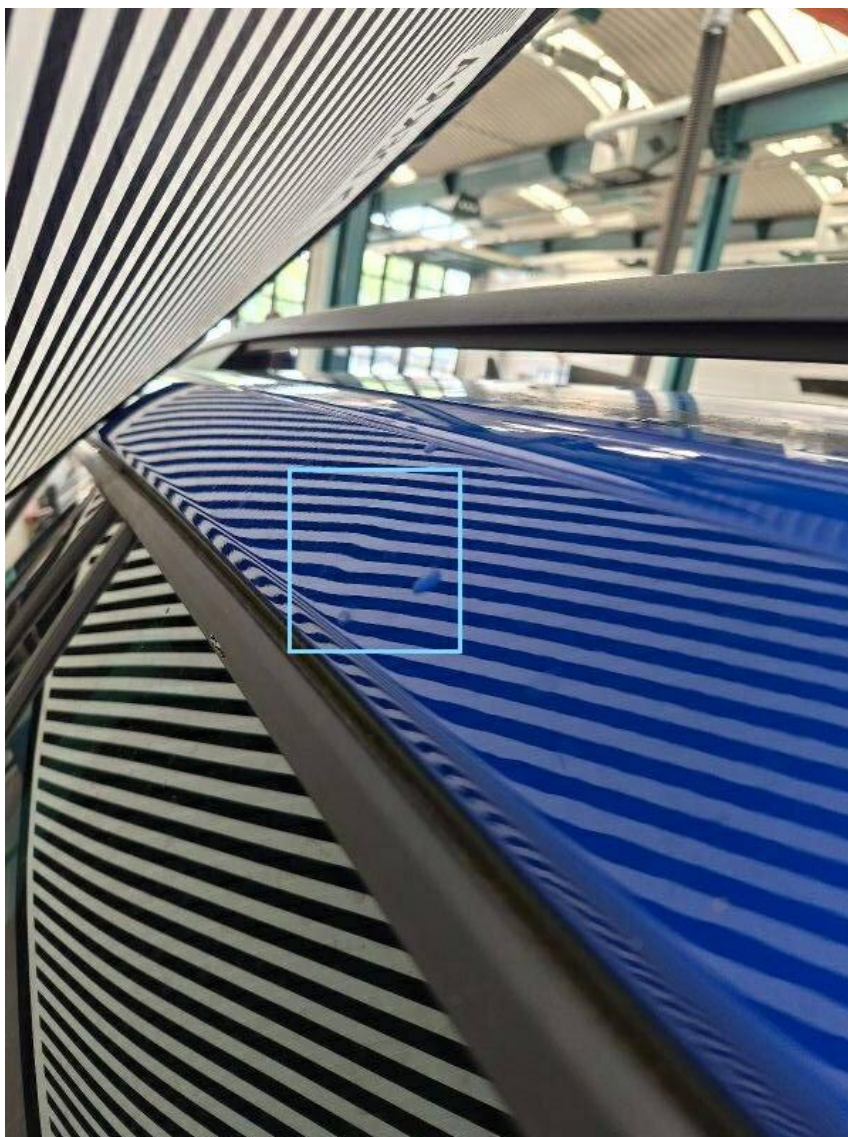
Bild 19 : Dachholm rechts eingedellt

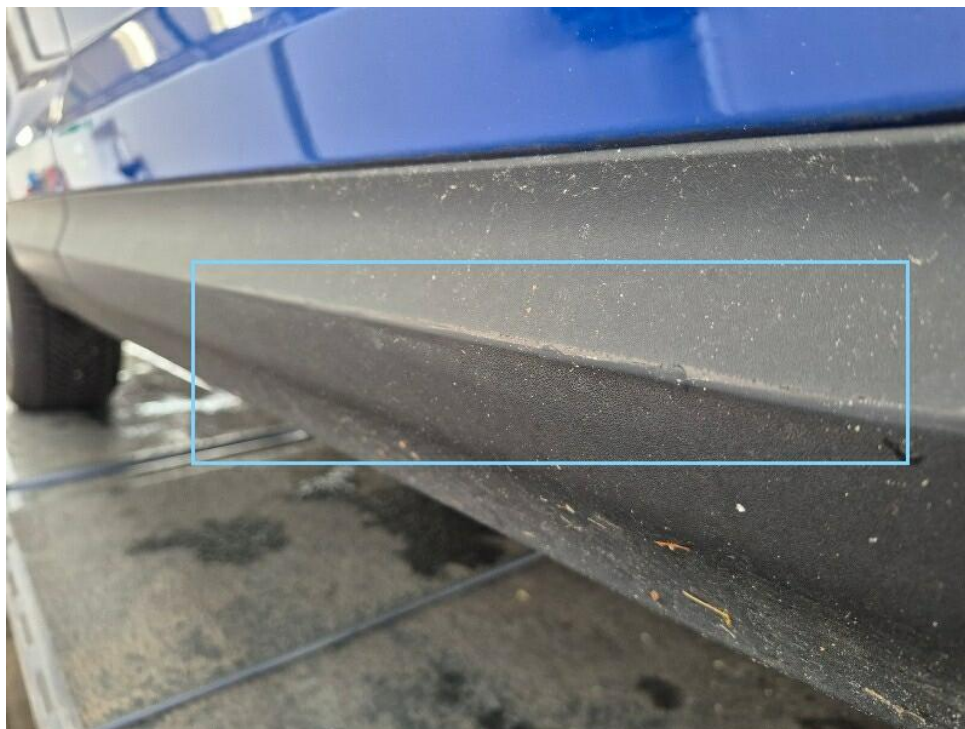
Bild 20 : Tür vorne rechts Schutzleiste unten, zerkratzt, smart repair

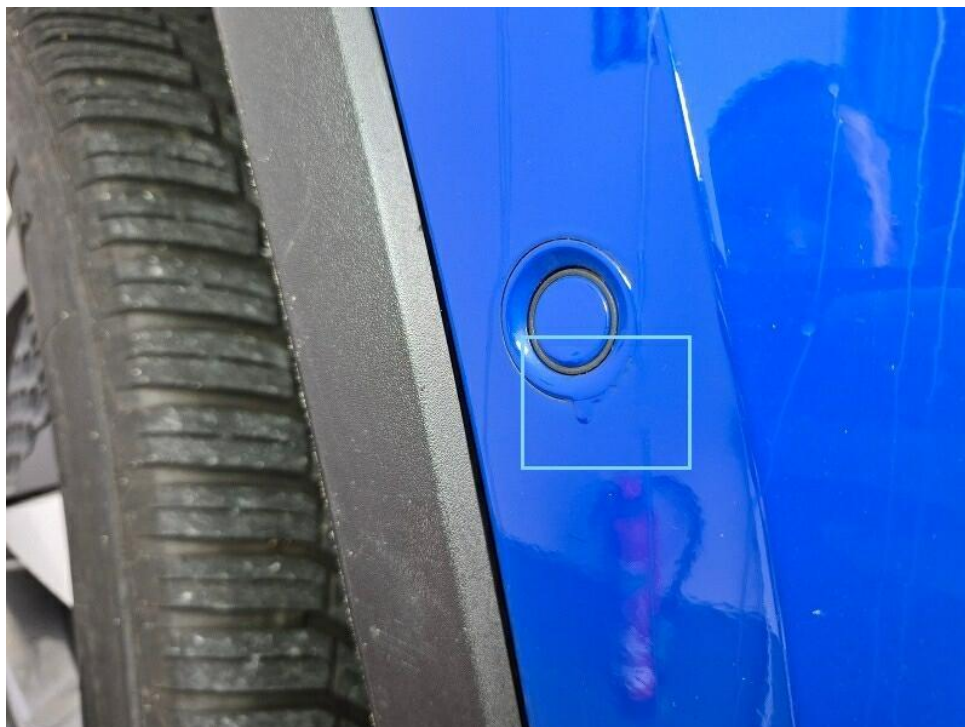
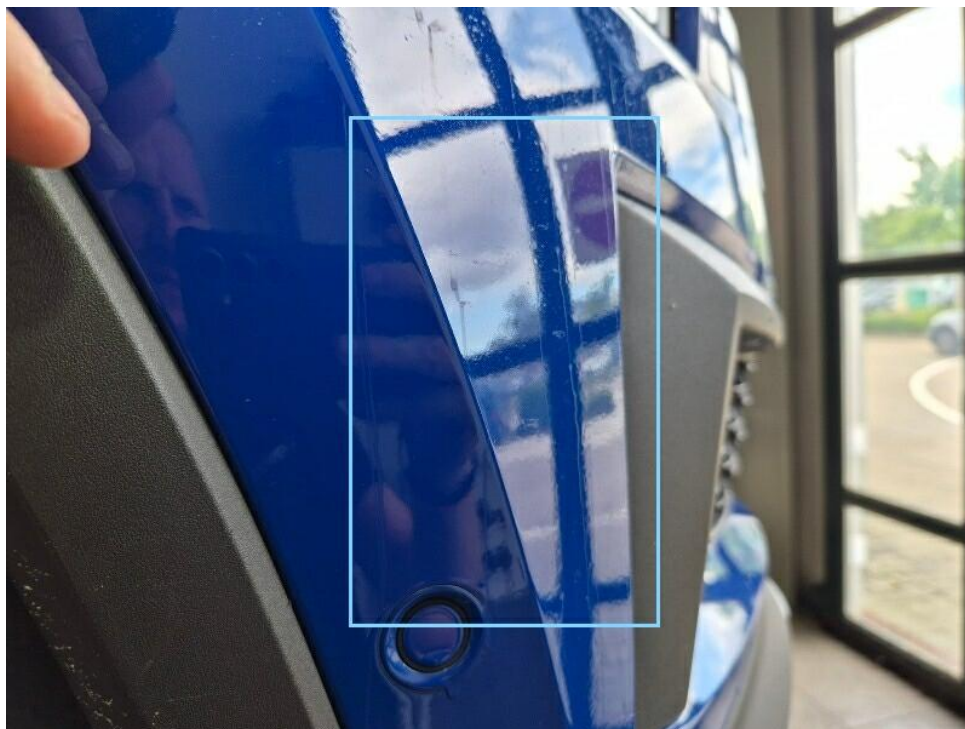
Bild 21 : Stoßfänger vorne nicht Sach.- und Fachgerecht

Bild 22 : Stoßfänger vorne nicht Sach.- und Fachgerecht

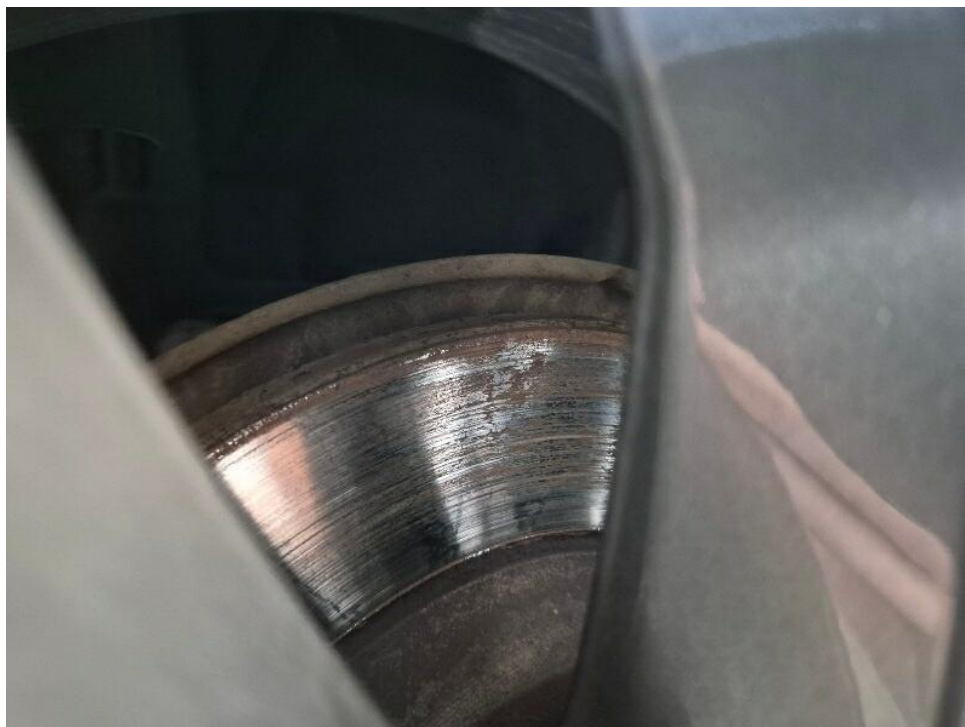
Bild 23 : Bremsscheiben Hinterachse Flugrost

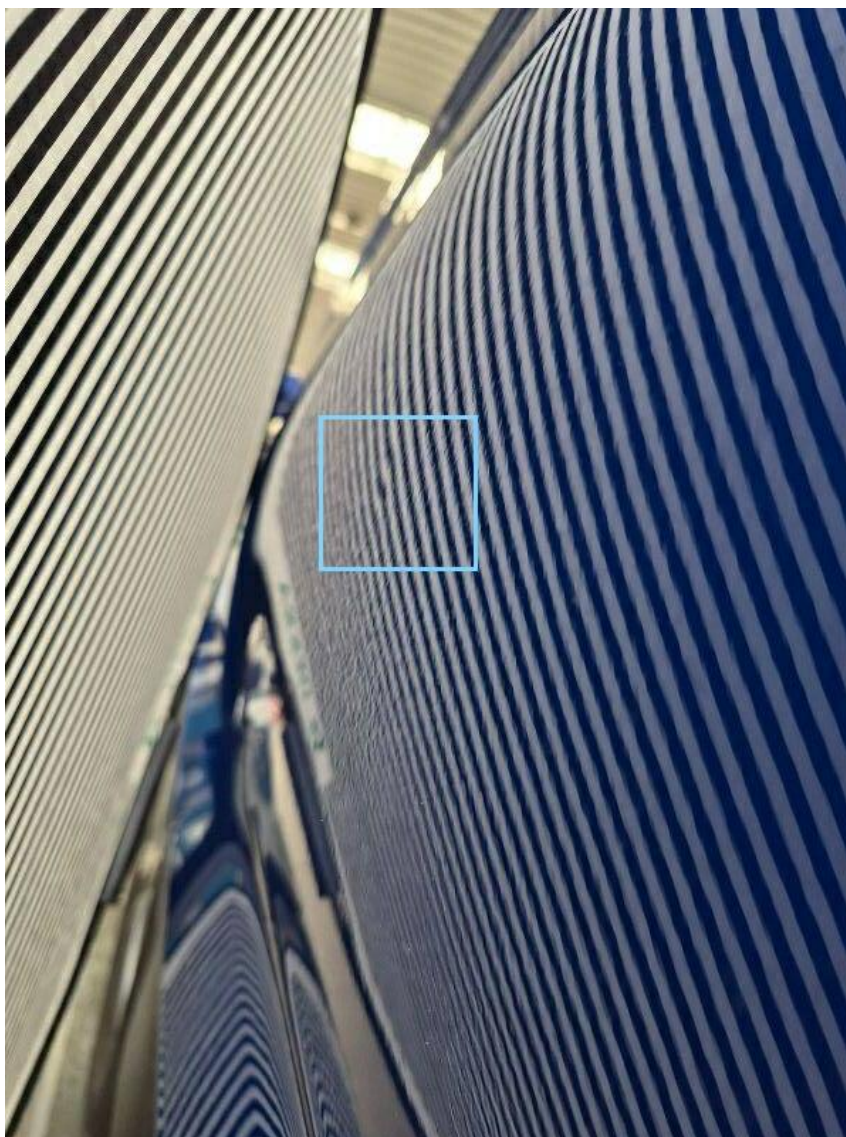
Bild 24 : Tür hinten rechts eingedellt

- Tür hinten rechts 165 µm
