# Zustandsbericht

Protokollnummer: 45535058  
Auftrags-Nr / Referenz: 52416774  
Besichtigungsdatum: 29.04.2026

Hersteller / Modell	Volvo XC60 B4 B Plus Dark		
Kennzeichen	HH-RP 1106	Fahrgestellnummer	LYVUZK9V5RB796018
Erstzulassung	02.01.2024	Laufleistung (abgelesen)	16.136 km
HSN/TSN	9101 / BRT 00018	Kraftstoffart / Zylinder	Hybr.Benzin/E / 4
Fahrzeugart	Geländewagen	Antriebsart	Frontantrieb
Schadstoffklasse	EURO6;WLTP;AP;PI/CI; M, N...	Getriebe / Anzahl Gänge	Automatik
Farbe	Onyx Black Metallic	Besichtigungszustand	bedingt: Licht/Nässe/Schmutz
Leistung / Hubraum	145 kW / 1.969 ccm	Nächste HU	01/2027
Wartungsheft / Nachweis	vorhanden / unvollständig	Restlauf bis Service	286 Tag(e)
Letzte Wartung	02/2026 bei 15.491 km	Polsterart	Leder
Vorschaden	Keine Feststellbar	Polsterfarbe	Schwarz
Nachlackierung	Keine Feststellbar	zul. Gesamtgewicht	2.400 kg
Dokumente	ZB I / II vorhanden (Kopie)	Anzahl Halter	1
Schlüssel soll/ist	2/2	Anzahl Sitze / Türen	5 / 5
Vertragsnummer	52416774	Re-Import	Nein

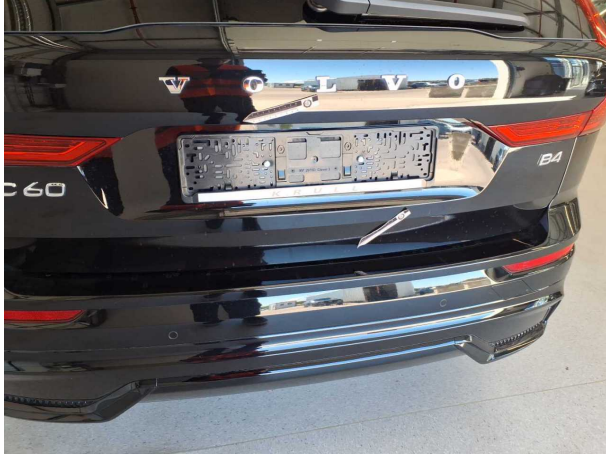
**Beschädigung #2:** Heckklappe/-tür: Heckklappe - verkratzt / verschürft  
- Smart Repair

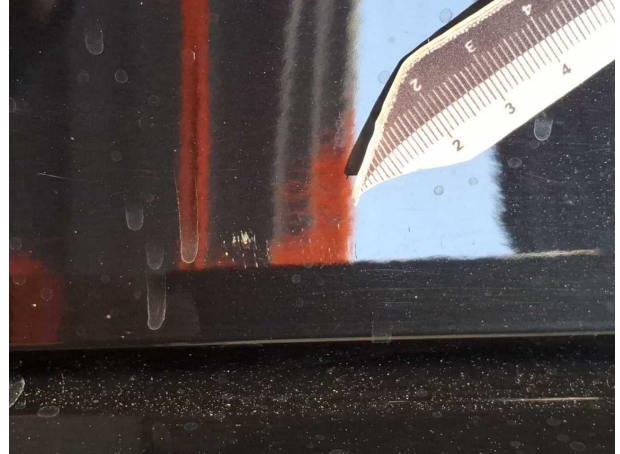
**Beschädigung #2:** Heckklappe/-tür: Heckklappe - verkratzt /  
verschürft - Smart Repair

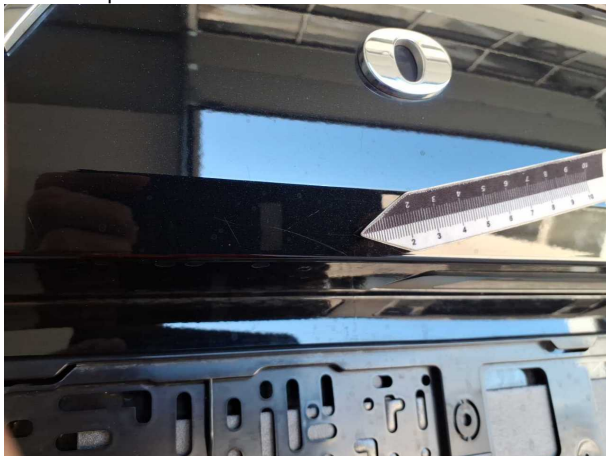
**Beschädigung #2:** Heckklappe/-tür: Heckklappe - verkratzt / verschürft  
- Smart Repair

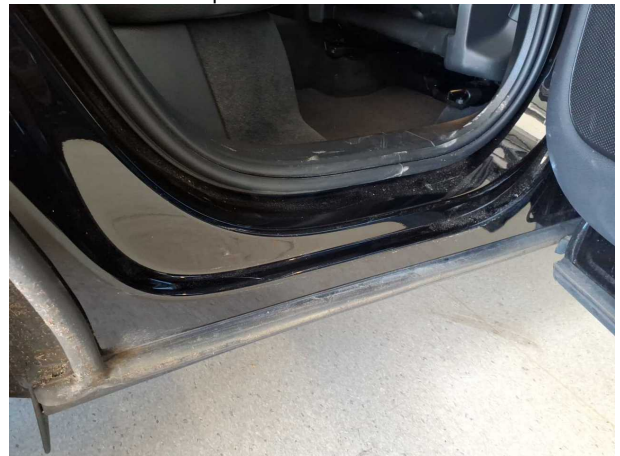
**Beschädigung #3:** Seitenwand rechts: Einstieg - verkratzt /  
verschürft - Smart Repair

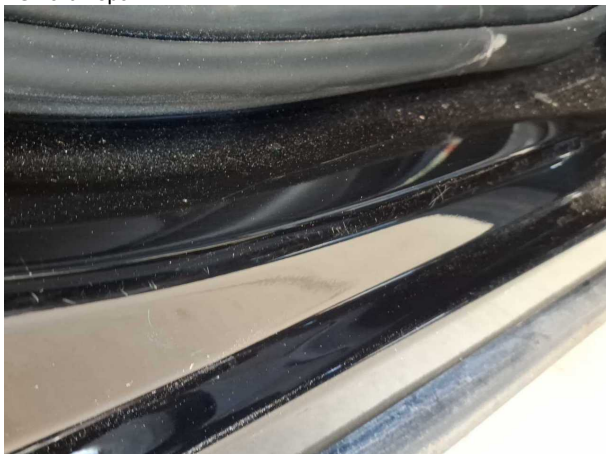
**Beschädigung #3:** Seitenwand rechts: Einstieg - verkratzt / verschürft...  
Smart Repair

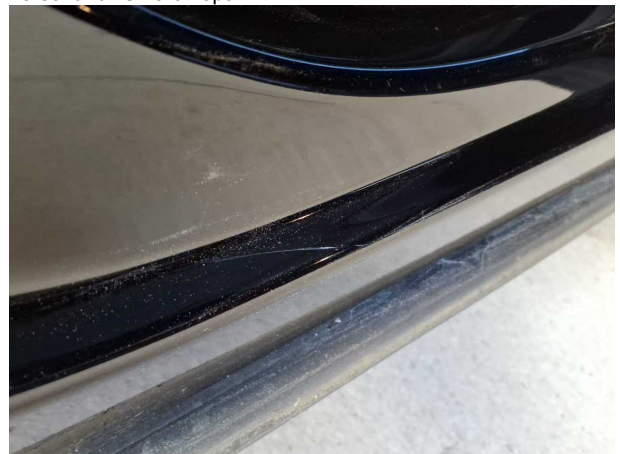
**Beschädigung #3:** Seitenwand rechts: Einstieg - verkratzt /  
verschürft - Smart Repair

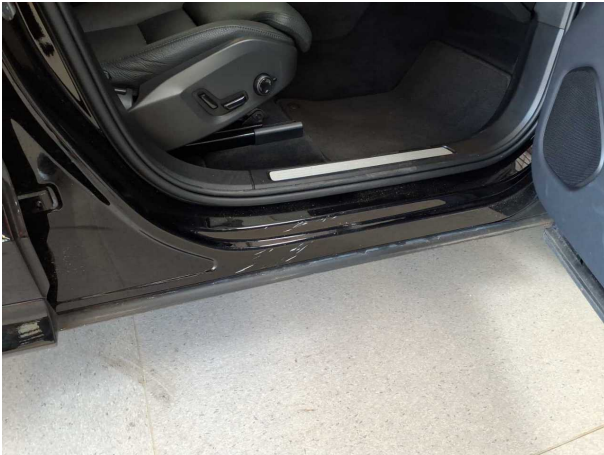
**Beschädigung #4:** Schweller rechts: Einstieg - verkratzt / verschürft - Smart Repair

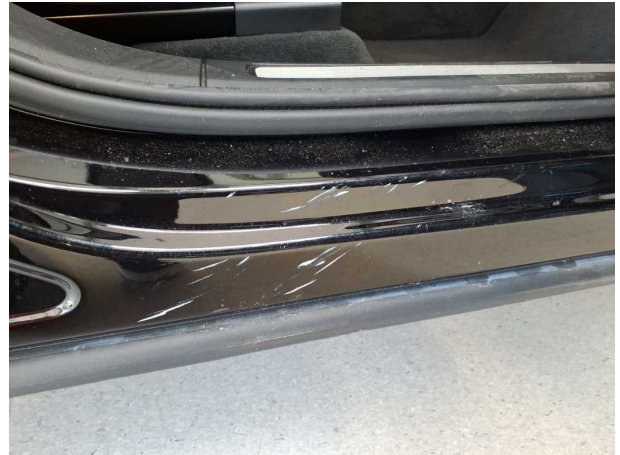
**Beschädigung #4:** Schweller rechts: Einstieg - verkratzt / verschürft - Smart Repair

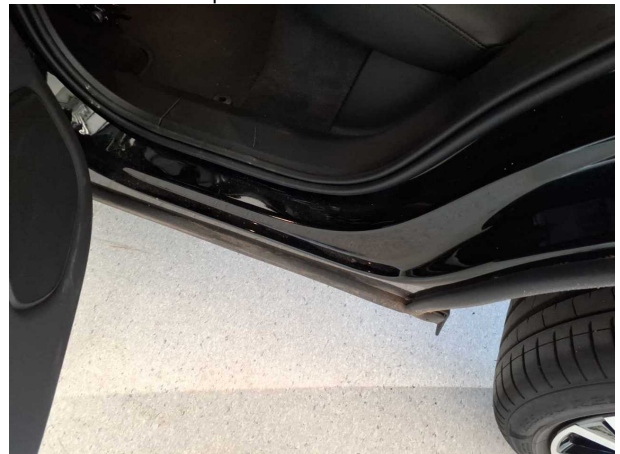
**Beschädigung #5:** Seitenwand links: Einstieg - verkratzt / verschürft - Smart Repair

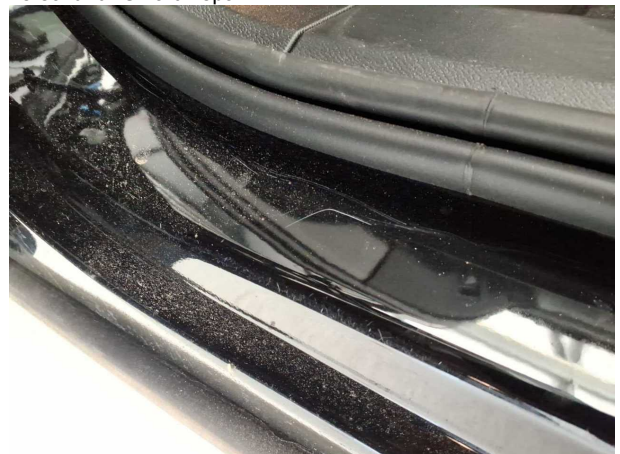
**Beschädigung #5:** Seitenwand links: Einstieg - verkratzt / verschürft - Smart Repair

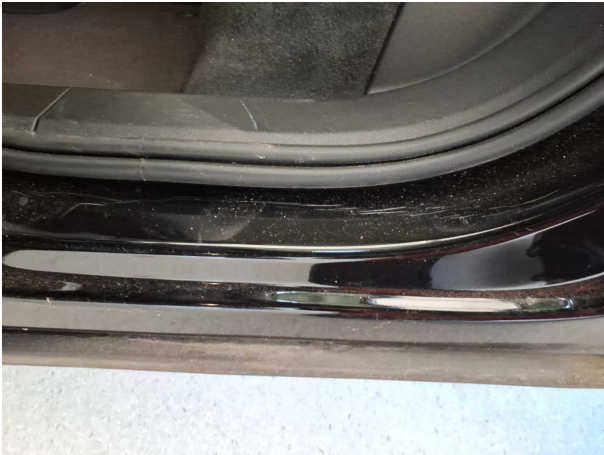
**Beschädigung #5:** Seitenwand links: Einstieg - verkratzt / verschürft - Smart Repair

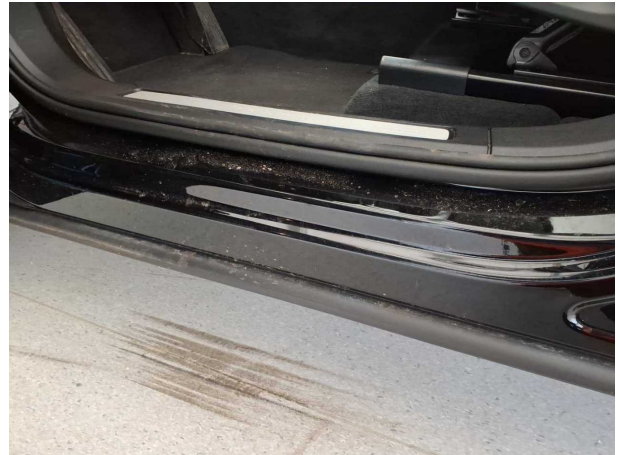
**Beschädigung #6:** Schweller links: Einstieg - verkratzt / verschürft - Smart Repair

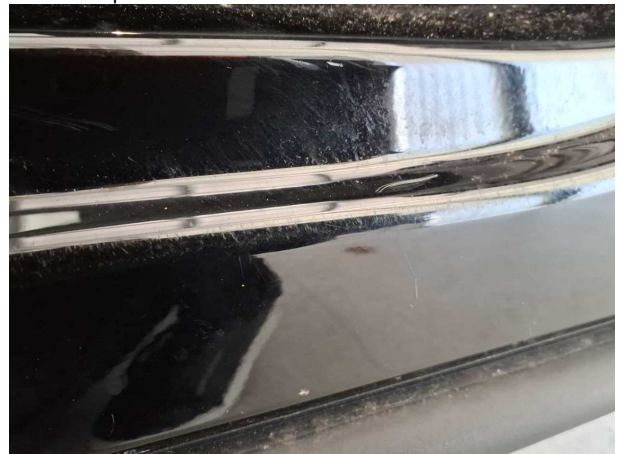
**Beschädigung #6:** Schweller links: Einstieg - verkratzt / verschürft - Smart Repair

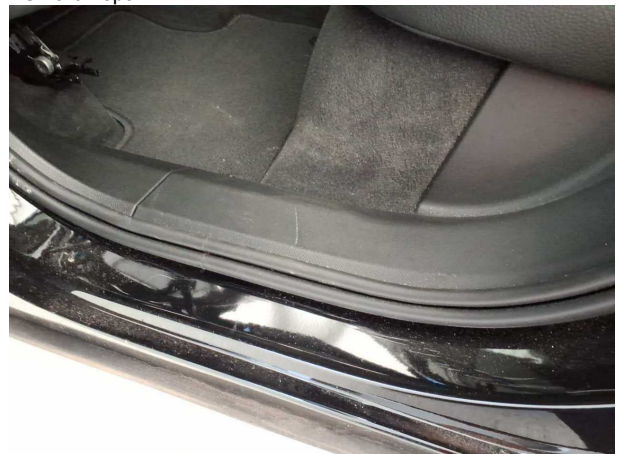
**Beschädigung #7:** Verkleidungen/Abdeckungen: C-Säule links  
Verkleidung innen - verkratzt / verschürft - erneuern

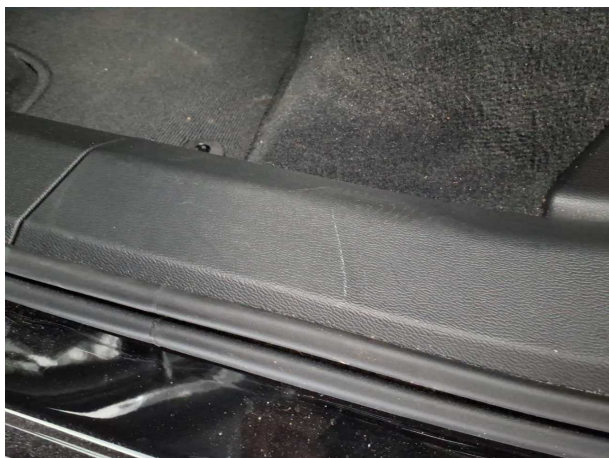
**Beschädigung #7:** Verkleidungen/Abdeckungen: C-Säule links  
Verkleidung innen - verkratzt / verschürft - erneuern

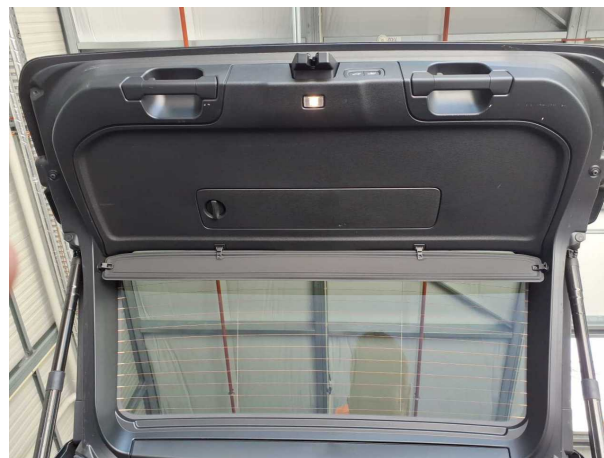
**Beschädigung #8:** Verkleidungen/Abdeckungen: Heckdeckel,  
Innenverkleidung - verkratzt / verschürft - erneuern

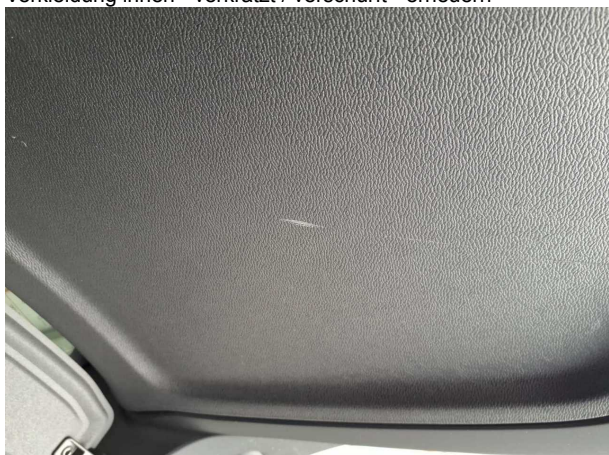
**Beschädigung #8:** Verkleidungen/Abdeckungen: Heckdeckel,  
Innenverkleidung - verkratzt / verschürft - erneuern

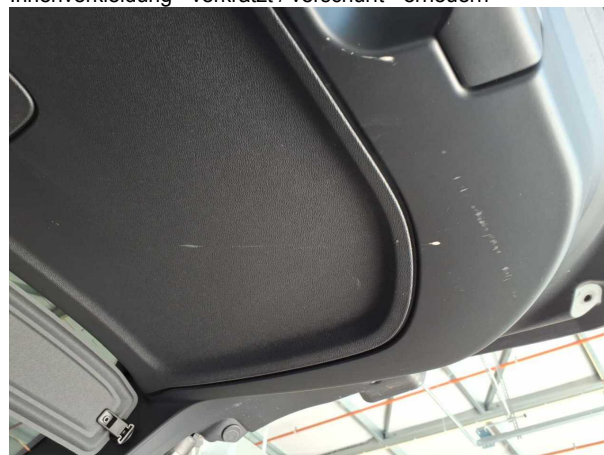
**Beschädigung #8:** Verkleidungen/Abdeckungen: Heckdeckel,  
Innenverkleidung - verkratzt / verschürft - erneuern

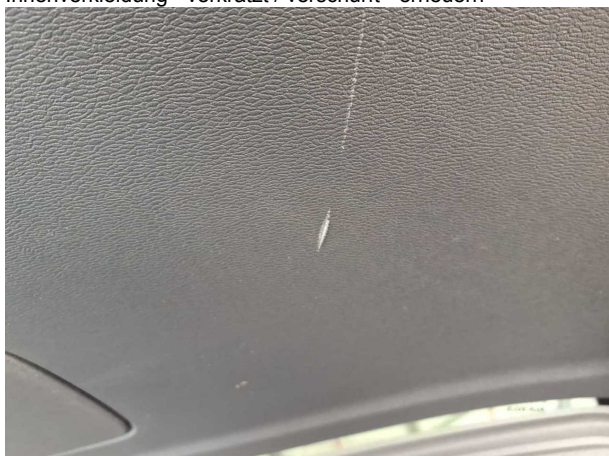
**Beschädigung #8:** Verkleidungen/Abdeckungen: Heckdeckel,  
Innenverkleidung - verkratzt / verschürft - erneuern

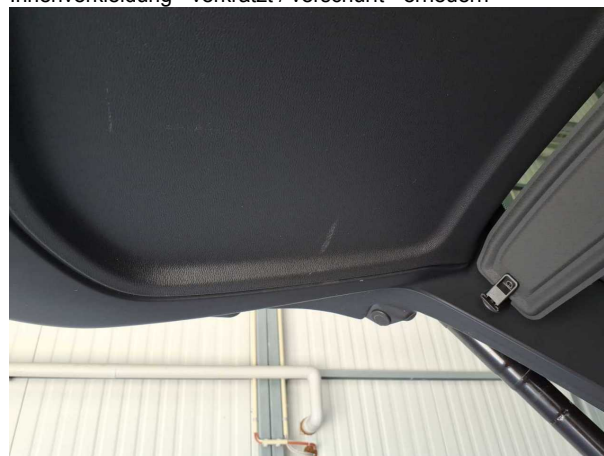
**Beschädigung #8:** Verkleidungen/Abdeckungen: Heckdeckel,  
Innenverkleidung - verkratzt / verschürft - erneuern

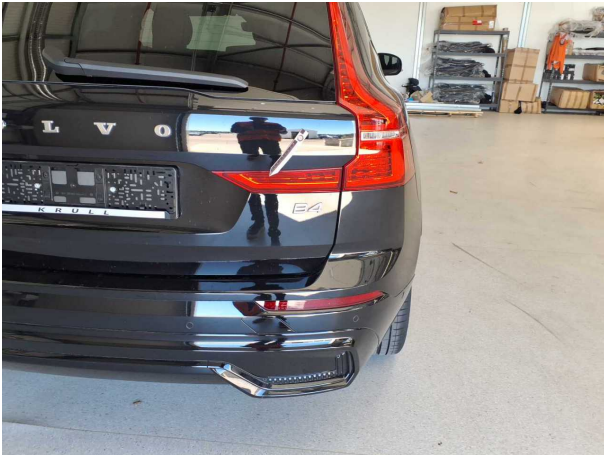
**Beschädigung #9:** Heckleuchte: Heckleuchte rechts - verkratzt / verschürft - erneuern

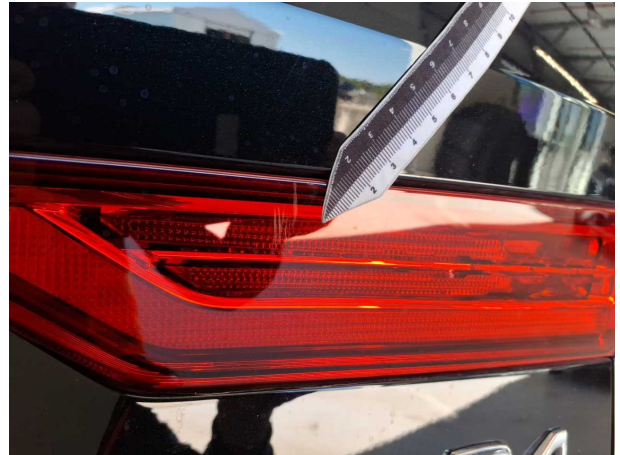
**Beschädigung #9:** Heckleuchte: Heckleuchte rechts - verkratzt / verschürft - erneuern

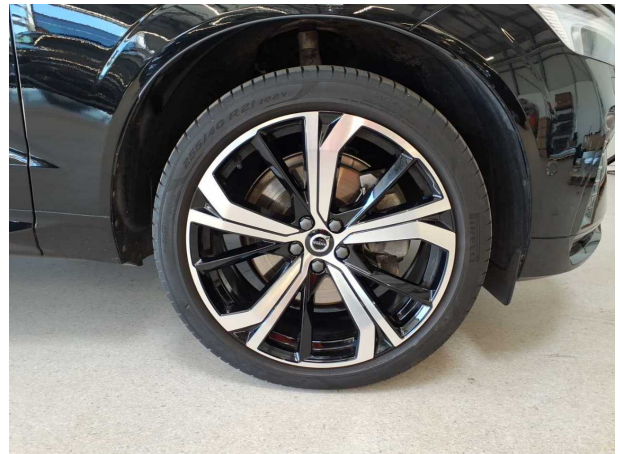
**Beschädigung #11:** Rad/Reifen: Reifen vorn rechts - gebrochen / gerissen - erneuern

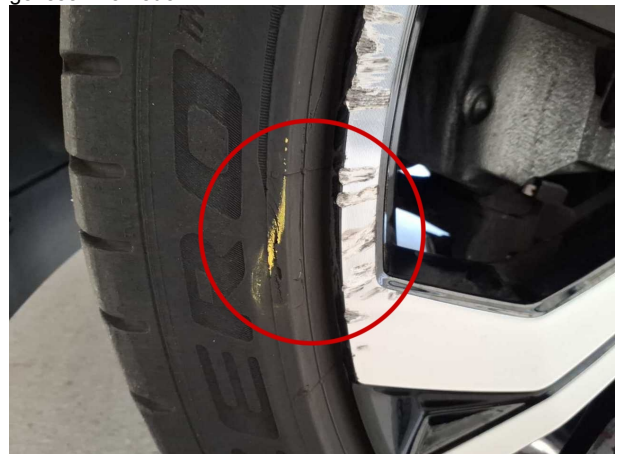
**Beschädigung #12:** Rad/Reifen: Reifen vorn links - gebrochen / gerissen - erneuern

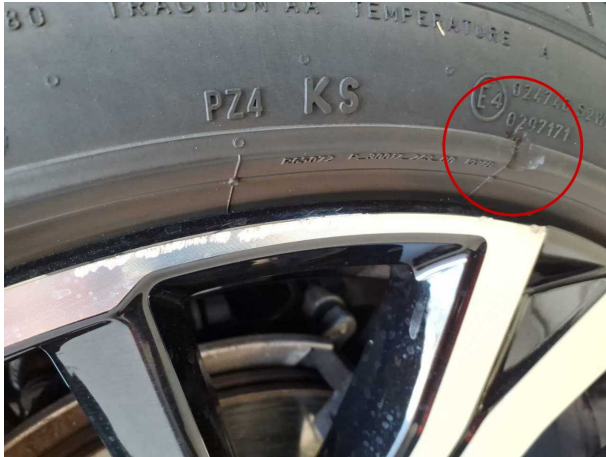
**Beschädigung #13:** Rad/Reifen: Reifen hinten rechts - gebrochen / gerissen - erneuern

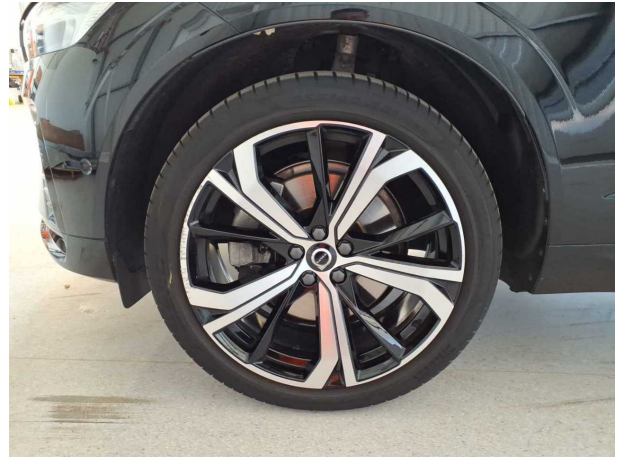
**Beschädigung #14:** Rad/Reifen: Leichtmetallfelge vorn links - verkratzt / verschürft - erneuern

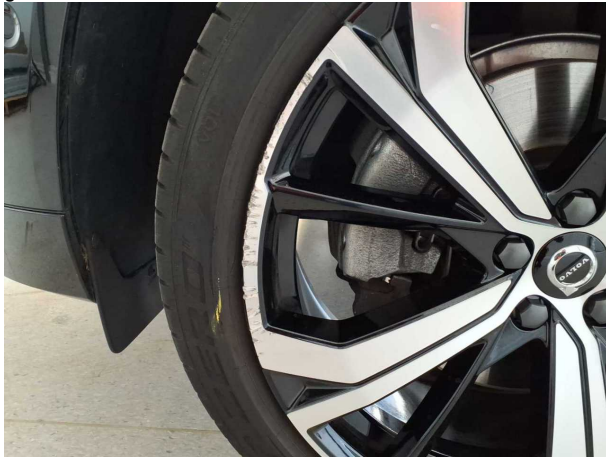
**Beschädigung #14:** Rad/Reifen: Leichtmetallfelge vorn links - verkratzt / verschürft - erneuern

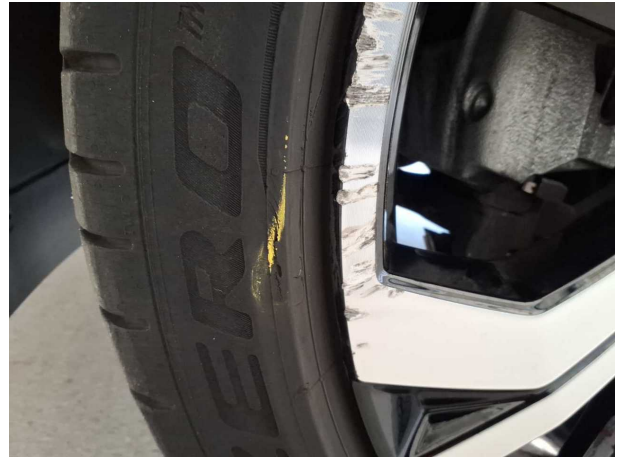
**Beschädigung #14:** Rad/Reifen: Leichtmetallfelge vorn links - verkratzt / verschürft - erneuern

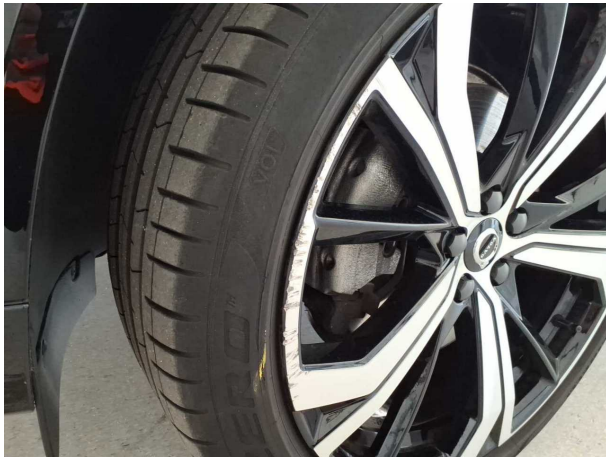
**Beschädigung #14:** Rad/Reifen: Leichtmetallfelge vorn links - verkratzt / verschürft - erneuern

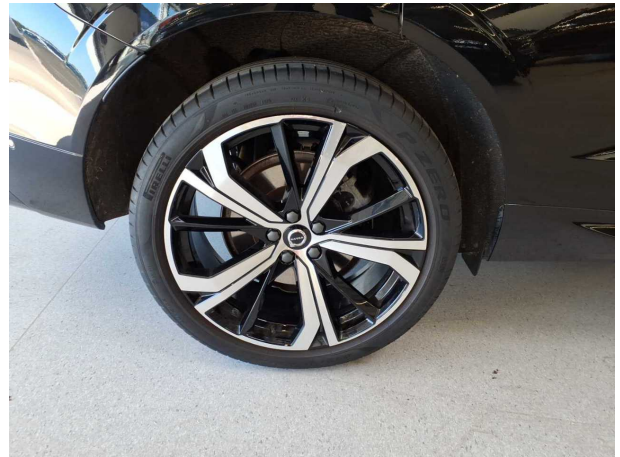
**Beschädigung #15:** Rad/Reifen: Leichtmetallfelge hinten rechts - verkratzt / verschürft - erneuern

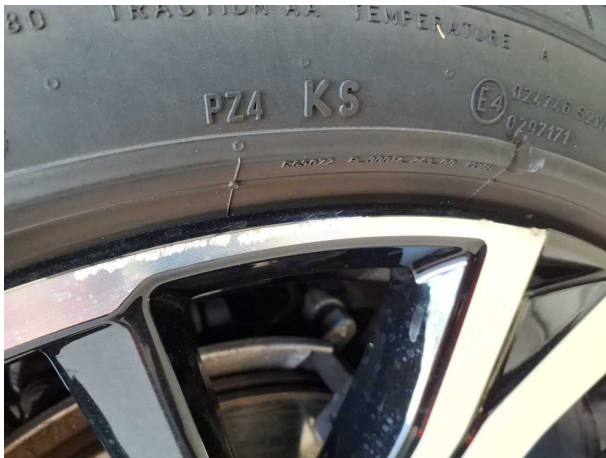
**Beschädigung #15:** Rad/Reifen: Leichtmetallfelge hinten rechts - verkratzt / verschürft - erneuern

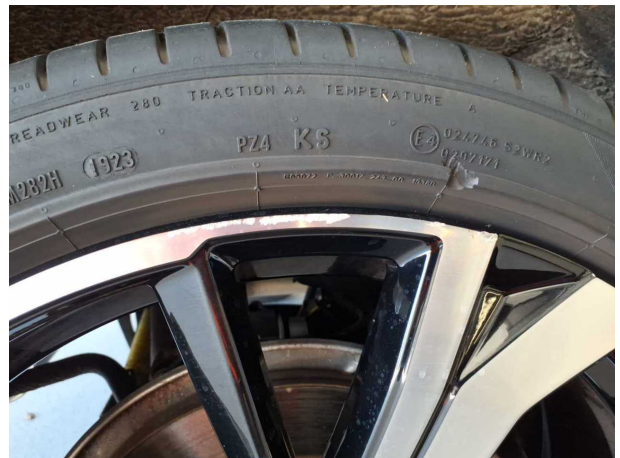
**Beschädigung #15:** Rad/Reifen: Leichtmetallfelge hinten rechts - verkratzt / verschürft - erneuern

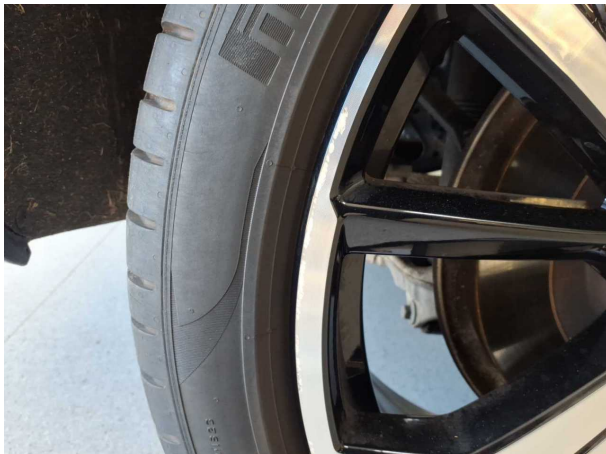
**Beschädigung #15:** Rad/Reifen: Leichtmetallfelge hinten rechts - verkratzt / verschürft - erneuern

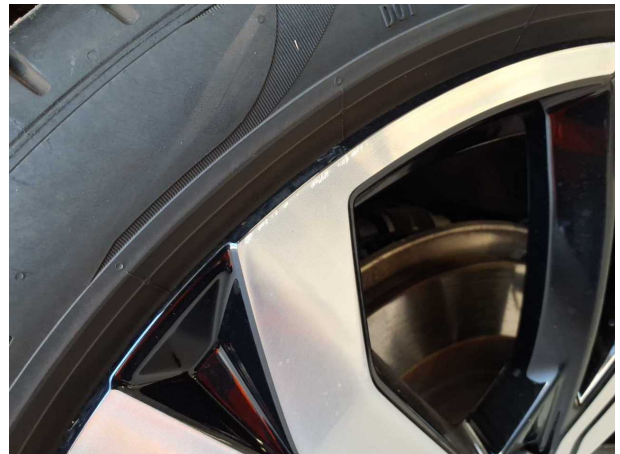
**Beschädigung #15:** Rad/Reifen: Leichtmetallfelge hinten rechts - verkratzt / verschürft - erneuern

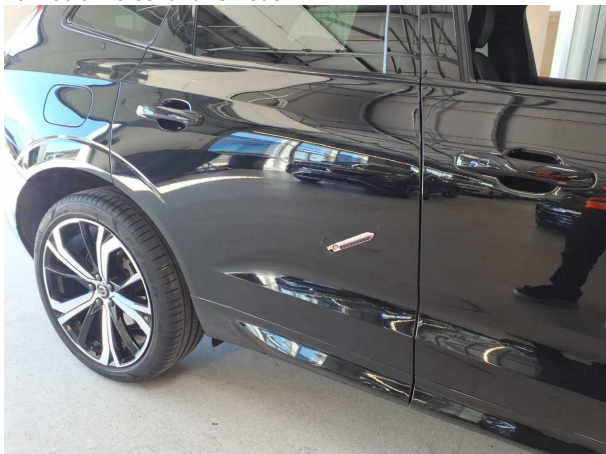
**Beschädigung #16:** Tür hinten rechts: Tür - verkratzt / verschürft - lackieren

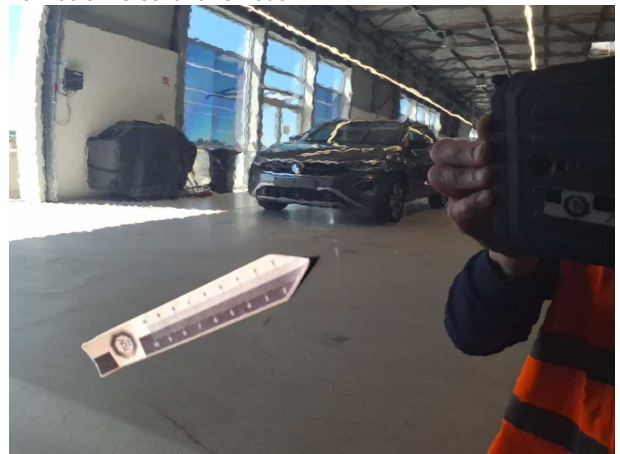
**Beschädigung #16:** Tür hinten rechts: Tür - verkratzt / verschürft - lackieren

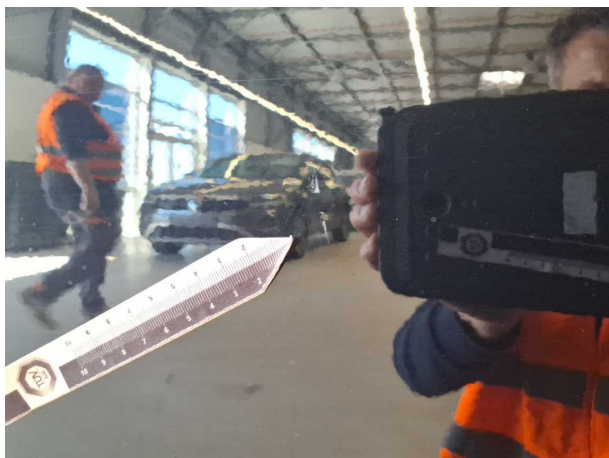
**Beschädigung #16:** Tür hinten rechts: Tür - verkratzt / verschürft - lackieren

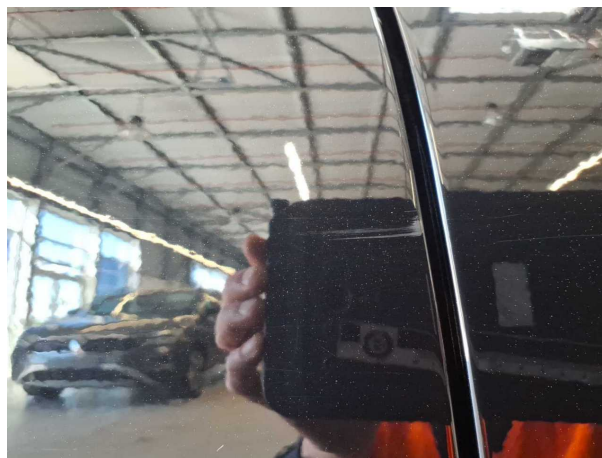
**Beschädigung #16:** Tür hinten rechts: Tür - verkratzt / verschürft - lackieren

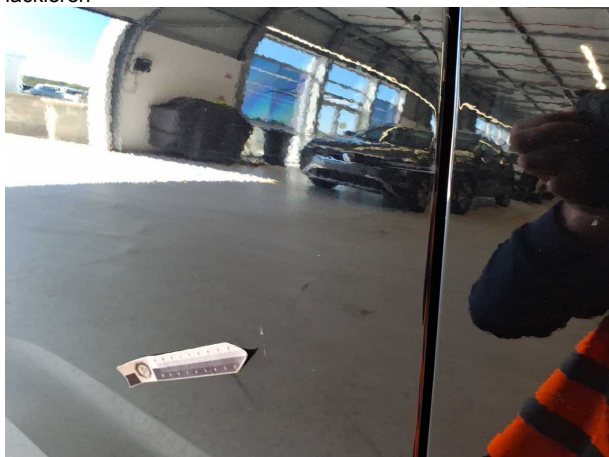
**Beschädigung #16:** Tür hinten rechts: Tür - verkratzt / verschürft - lackieren

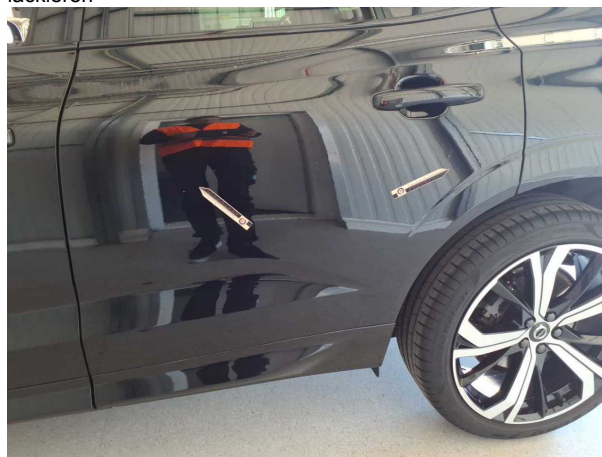
**Beschädigung #17:** Tür hinten links: Tür - verkratzt / verschürft - lackieren

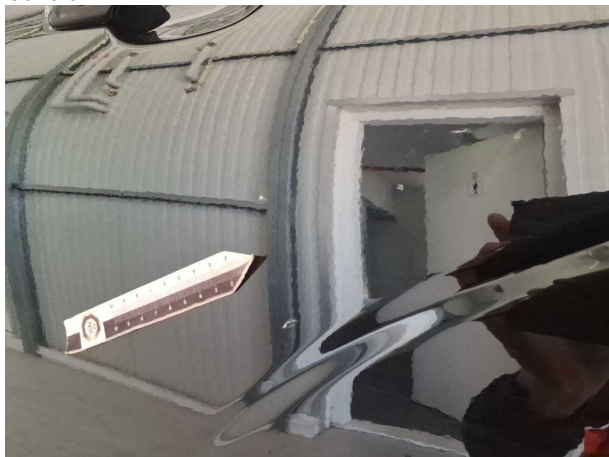
**Beschädigung #17:** Tür hinten links: Tür - verkratzt / verschürft - lackieren

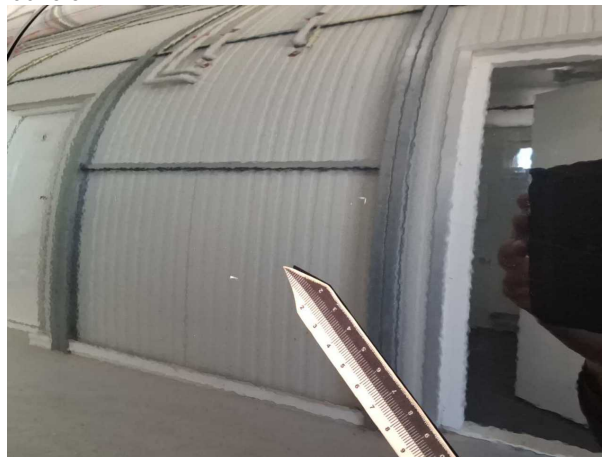
**Beschädigung #17:** Tür hinten links: Tür - verkratzt / verschürft - lackieren

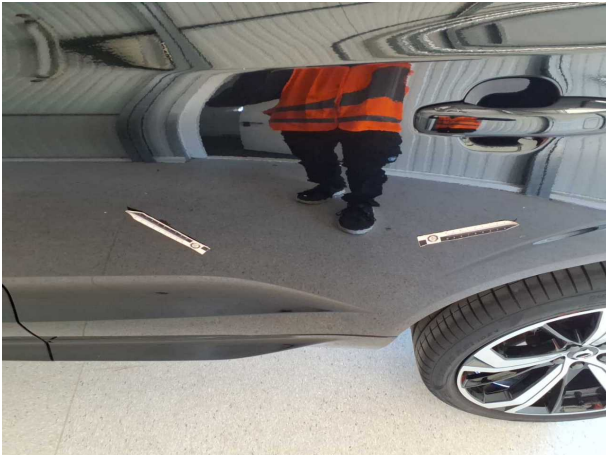
**Beschädigung #17:** Tür hinten links: Tür - verkratzt / verschürft - lackieren

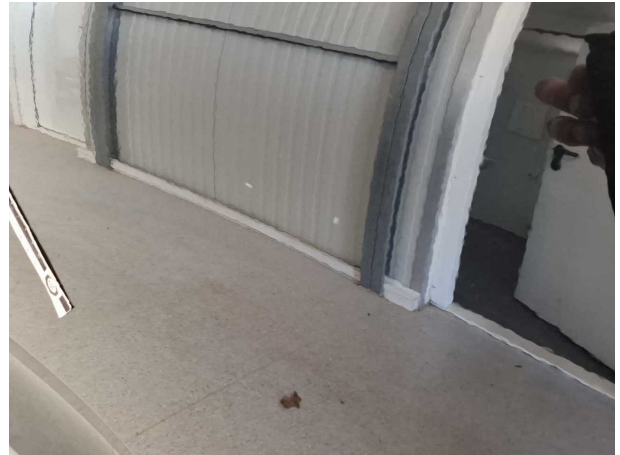
**Beschädigung #17:** Tür hinten links: Tür - verkratzt / verschürft - lackieren

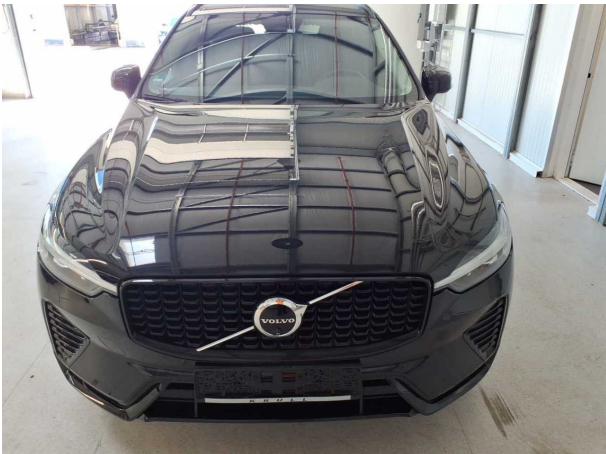
**Beschädigung #18:** Motorhaube: Motorhaube - verkratzt / verschürft - lackieren

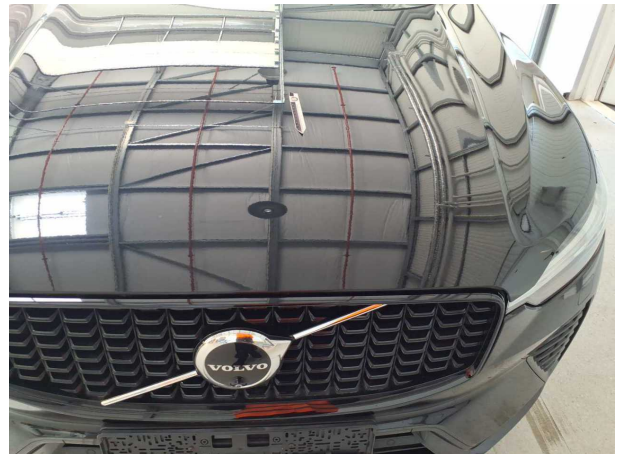
**Beschädigung #18:** Motorhaube: Motorhaube - verkratzt / verschürft - lackieren

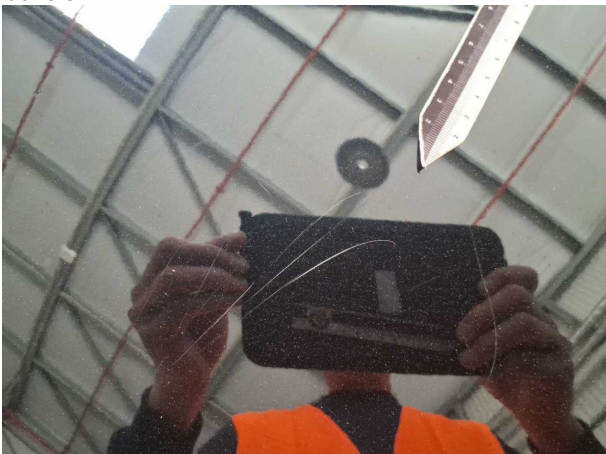
**Beschädigung #18:** Motorhaube: Motorhaube - verkratzt / verschürft - lackieren

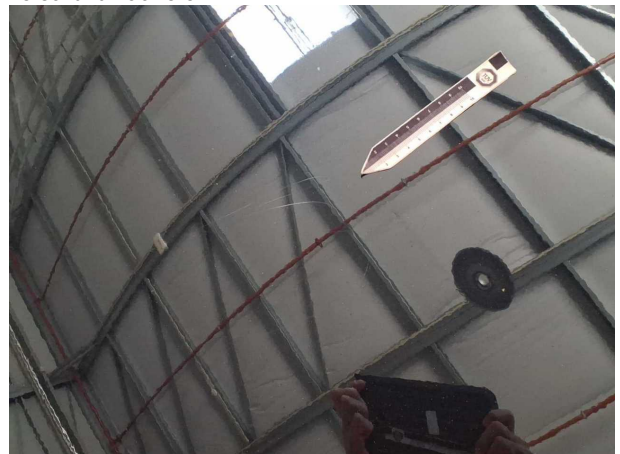
**Beschädigung #18:** Motorhaube: Motorhaube - verkratzt / verschürft - lackieren

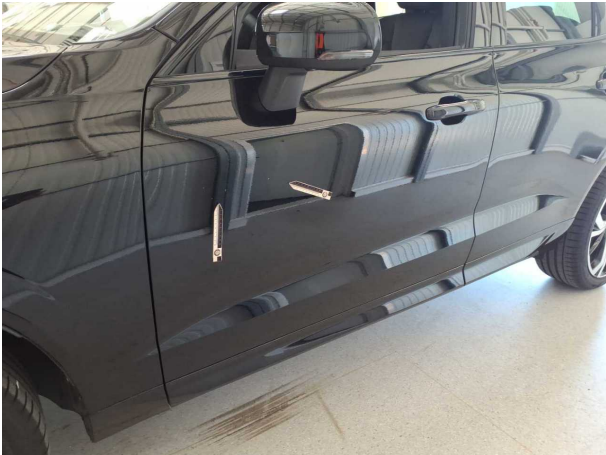
**Beschädigung #19:** Tür vorn links: Tür - verkratzt / verschürft - lackieren

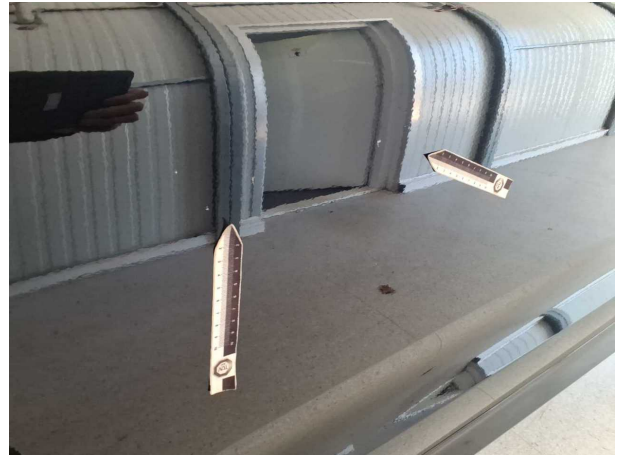
**Beschädigung #19:** Tür vorn links: Tür - verkratzt / verschürft - lackieren

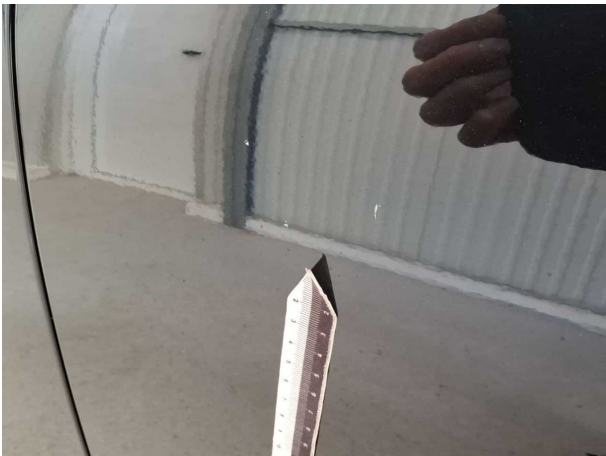
**Beschädigung #19:** Tür vorn links: Tür - verkratzt / verschürft - lackieren

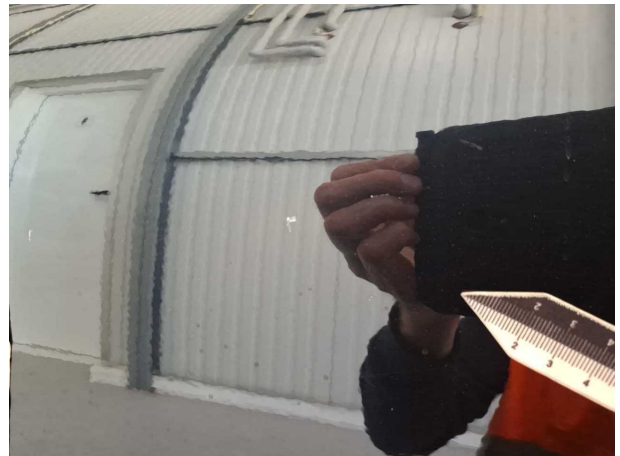
**Beschädigung #19:** Tür vorn links: Tür - verkratzt / verschürft - lackieren

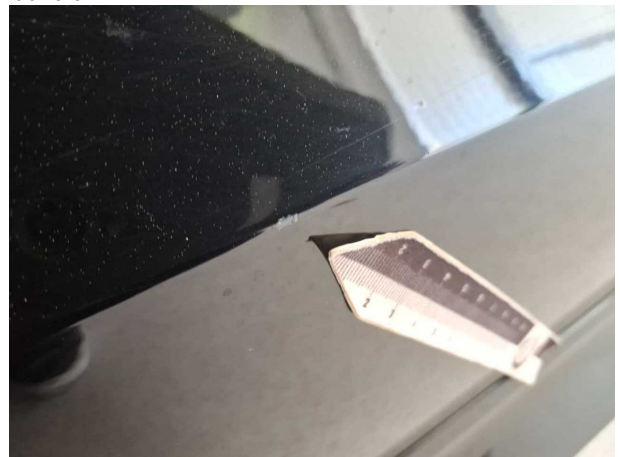
**Beschädigung #19:** Tür vorn links: Tür - verkratzt / verschürft - lackieren

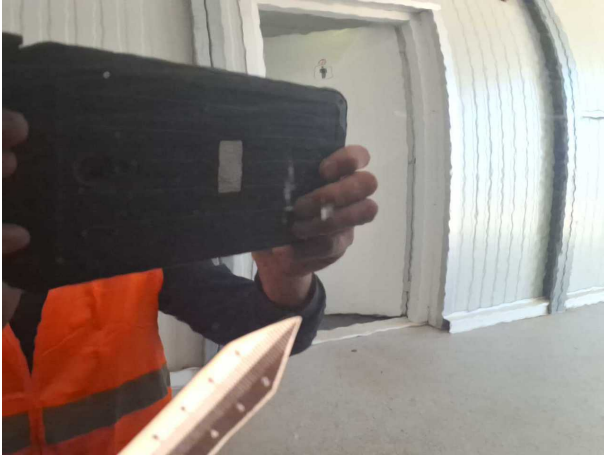
**Beschädigung #19:** Tür vorn links: Tür - verkratzt / verschürft - lackieren

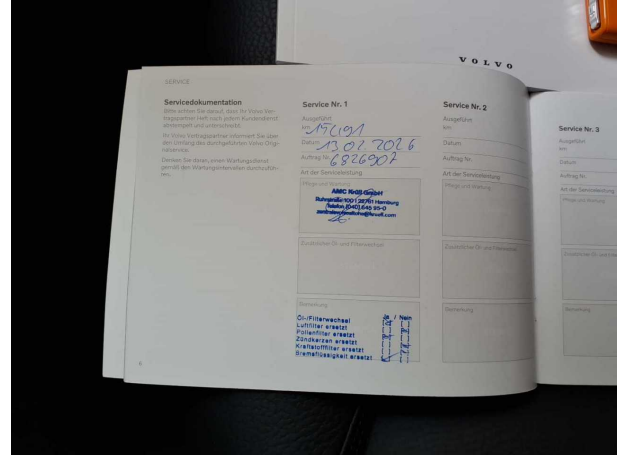
**Beschädigung #20:** Unterlagen: Serviceheft (Intervall überzogen, fällig nach 12 Monaten/ 30.000 km) - entspricht nicht den

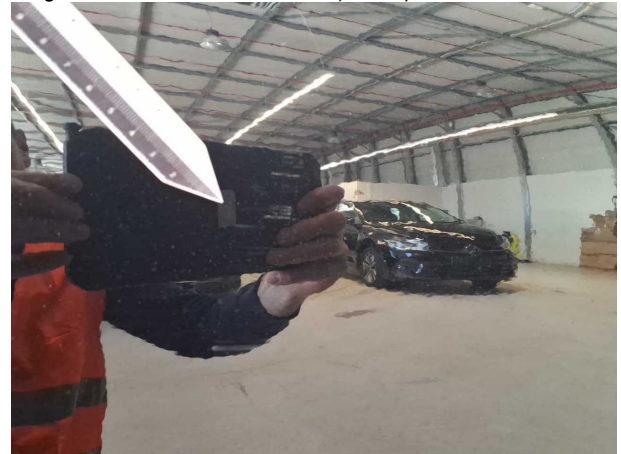
**Beschädigung #21:** Tür vorn rechts: Tür (inkl. Zierleiste erneuern) - verkratzt / verschürft - lackieren

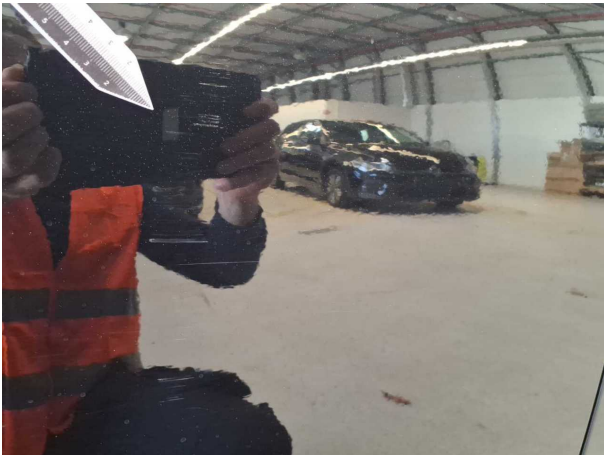
**Beschädigung #21:** Tür vorn rechts: Tür (inkl. Zierleiste erneuern) - verkratzt / verschürft - lackieren

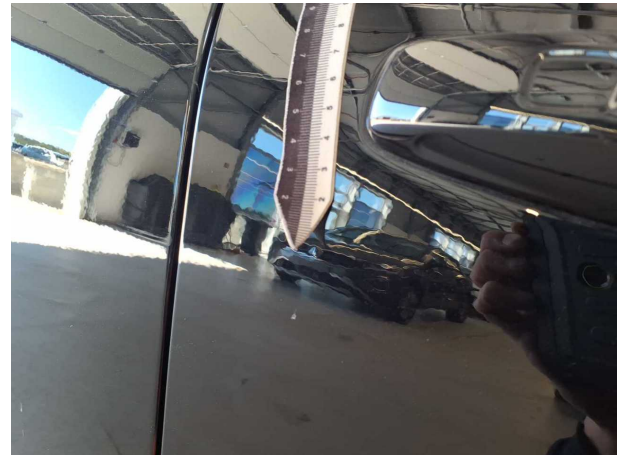
**Beschädigung #21:** Tür vorn rechts: Tür (inkl. Zierleiste erneuern) - verkratzt / verschürft - lackieren

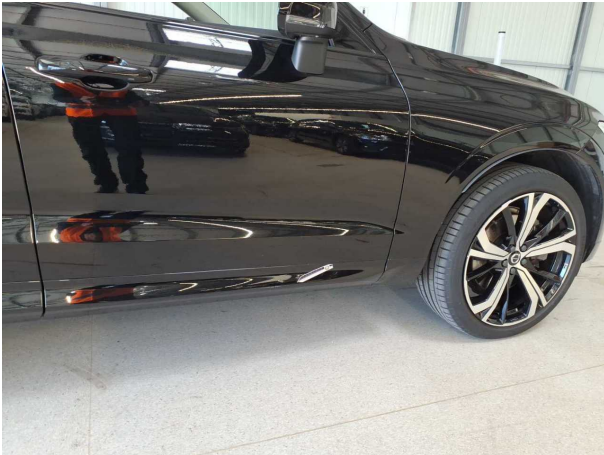
**Beschädigung #21:** Tür vorn rechts: Tür (inkl. Zierleiste erneuern) - verkratzt / verschürft - lackieren

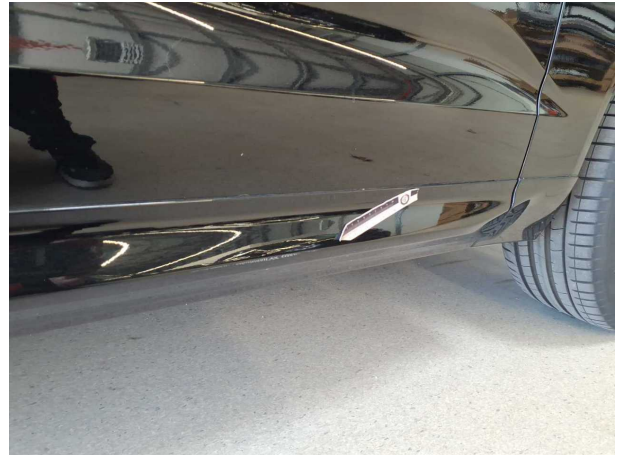
**Beschädigung #21:** Tür vorn rechts: Tür (inkl. Zierleiste erneuern) - verkratzt / verschürft - lackieren

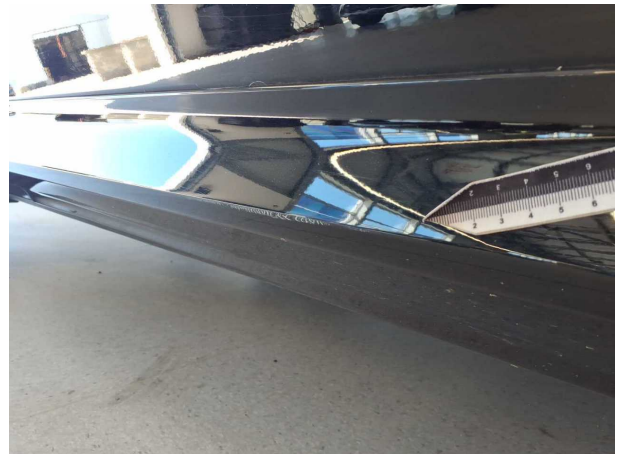
**Beschädigung #21:** Tür vorn rechts: Tür (inkl. Zierleiste erneuern) - verkratzt / verschürft - lackieren

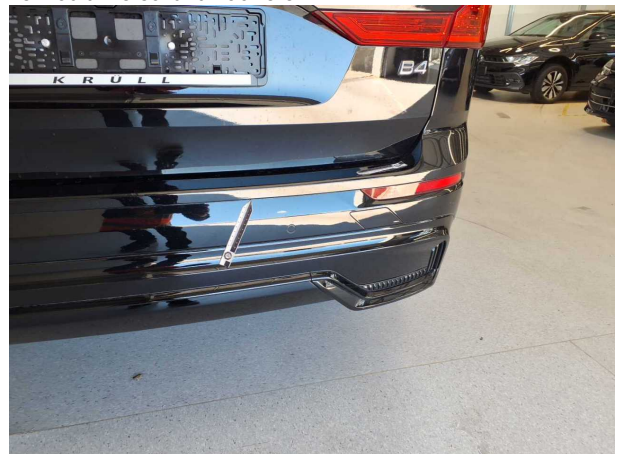
**Beschädigung #22:** Stossfänger hinten: Stossfänger hinten (inkl. Zierleiste Mitte lackieren & Zierblende unten erneuern) - verkratzt /

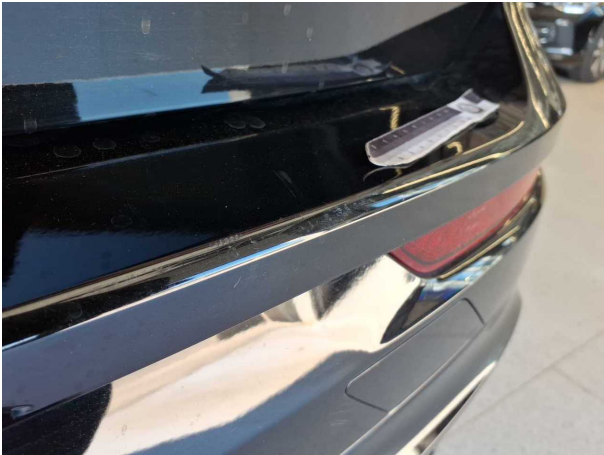
**Beschädigung #22:** Stossfänger hinten: Stossfänger hinten (inkl. Zierleiste Mitte lackieren & Zierblende unten erneuern) - verkratzt /

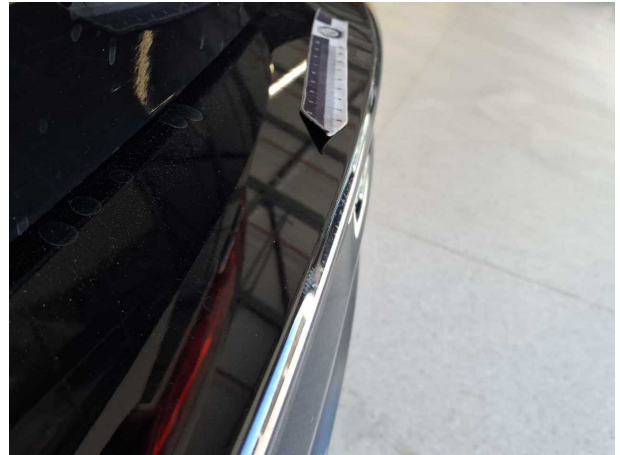
**Beschädigung #22:** Stossfänger hinten: Stossfänger hinten (inkl. Zierleiste Mitte lackieren & Zierblende unten erneuern) - verkratzt /

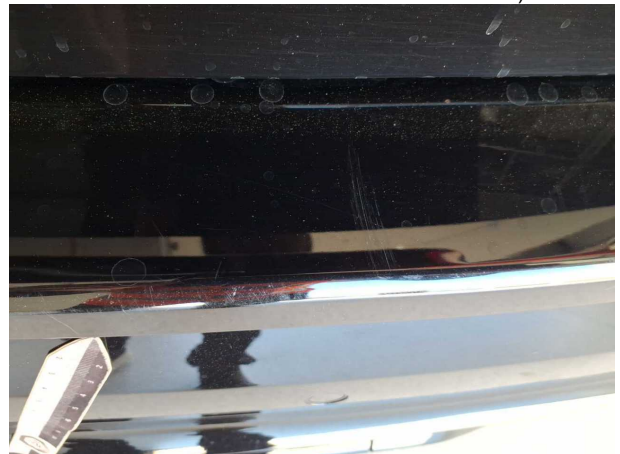
**Beschädigung #22:** Stossfänger hinten: Stossfänger hinten (inkl. Zierleiste Mitte lackieren & Zierblende unten erneuern) - verkratzt /

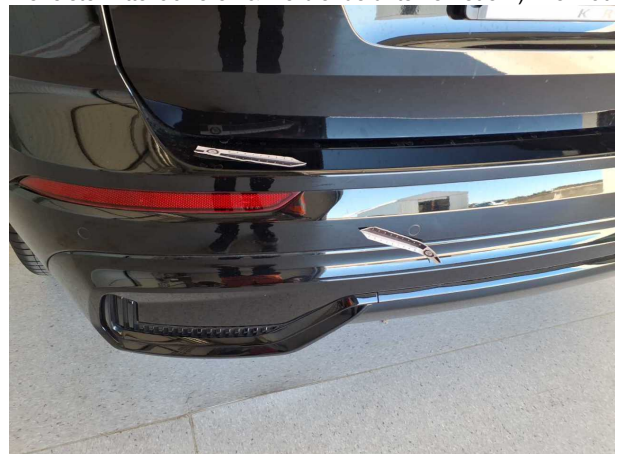
**Beschädigung #22:** Stossfänger hinten: Stossfänger hinten (inkl. Zierleiste Mitte lackieren & Zierblende unten erneuern) - verkratzt /

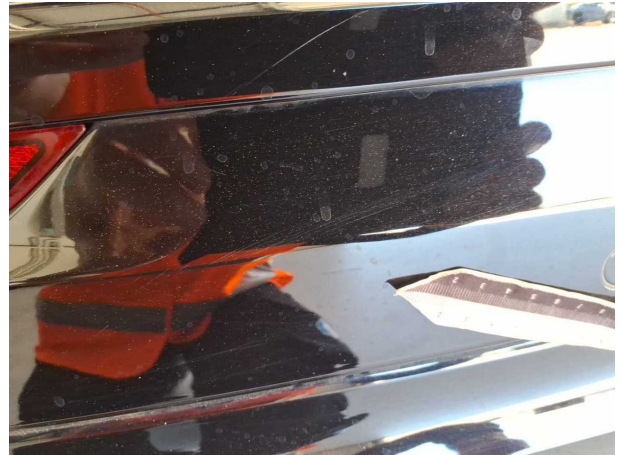
**Beschädigung #22:** Stossfänger hinten: Stossfänger hinten (inkl. Zierleiste Mitte lackieren & Zierblende unten erneuern) - verkratzt /

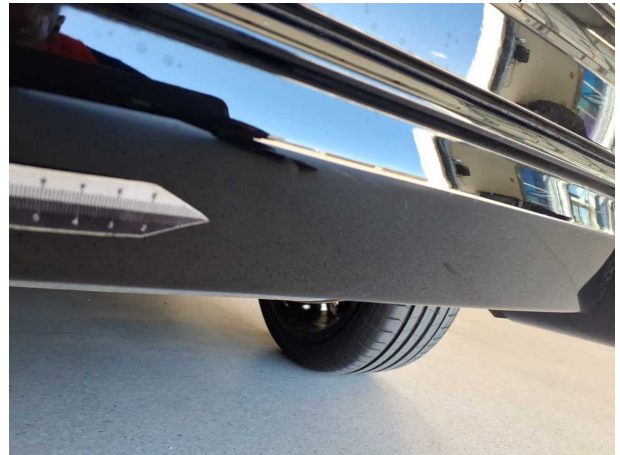
**Beschädigung #22:** Stossfänger hinten: Stossfänger hinten (inkl. Zierleiste Mitte lackieren & Zierblende unten erneuern) - verkratzt /
