| <b>Modell:</b> | Golf |

# Zustandsbericht

- Protokoll der Fahrzeugbewertung -

Berichts-Nr: 10563033  
vom: 07.05.2026

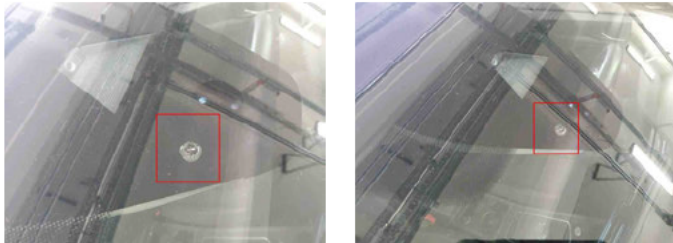
| Nr | Bauteil | Schadensbeschreibung | Reparaturempfehlung |
|---|---|---|---|
| 1 | Windschutzscheibe | Riss | Ersetzen |

#### 1 - Windschutzscheibe - Riss - Ersetzen

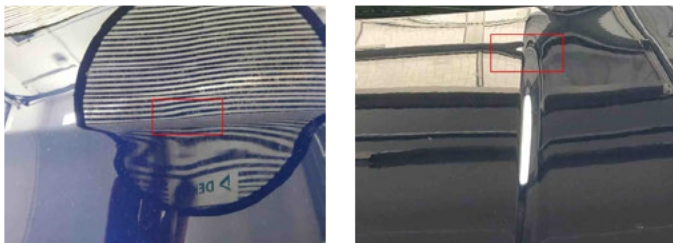
| Nr | Bauteil | Schadensbeschreibung | Reparaturempfehlung |
|---|---|---|---|
| 2 | Motorhaube | Delle(n) | Instandsetzen + lackieren |

#### 2 - Motorhaube - Delle(n) - Instandsetzen + lackieren

| Kommentar | Delle im Kantenbereich |

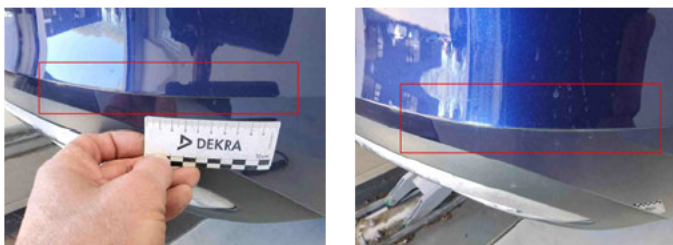
| Nr | Bauteil | Schadensbeschreibung | Reparaturempfehlung |
|---|---|---|---|
| 3 | Stoßfänger hinten | Kratzer | Lackieren |

#### 3 - Stoßfänger hinten - Kratzer - Lackieren

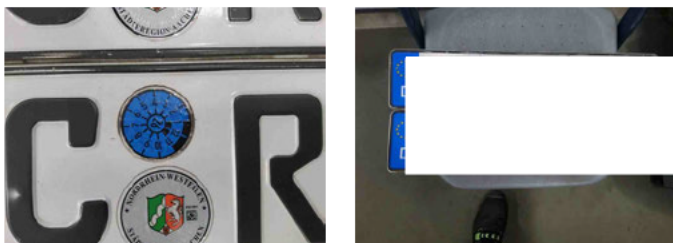
| Nr | Bauteil | Schadensbeschreibung | Reparaturempfehlung |
|---|---|---|---|
| 5 | HU/AU (Haupt-/Abgasuntersuchung) | Abgelaufen | Erneuern |

#### 5 - HU/AU (Haupt-/Abgasuntersuchung) - Abgelaufen - Erneuern
