## Zustandsbericht

| Berichtsnummer : | 0000000927766-DE968 | | |

#### Hyundai Kona (OS)(2017->) Select Elektro 2WD

| Erstzulassung / Baujahr: | 14.07.2022 / 2022 | Besichtigungsdatum/-ort: | 26.06.2026 25554 Wilster |

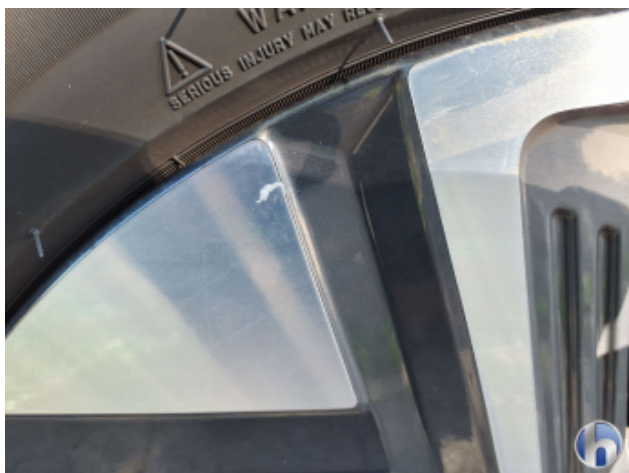
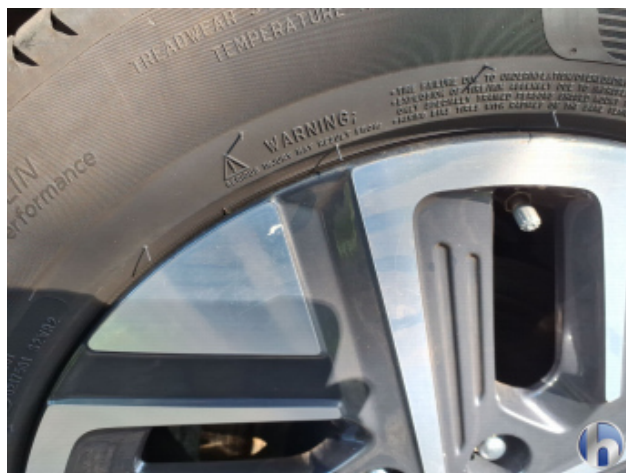
| | Bauteil | Schaden | Rep.-Art |
|---|---|---|---|
| 1. | Felge Vorne - Rechts | Beschädigt | Smart Repair |

1. Felge Vorne - Rechts  
**Beschädigt - Smart Repair**

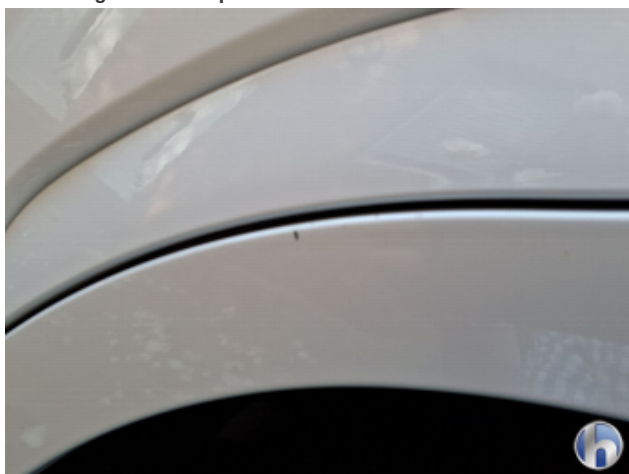
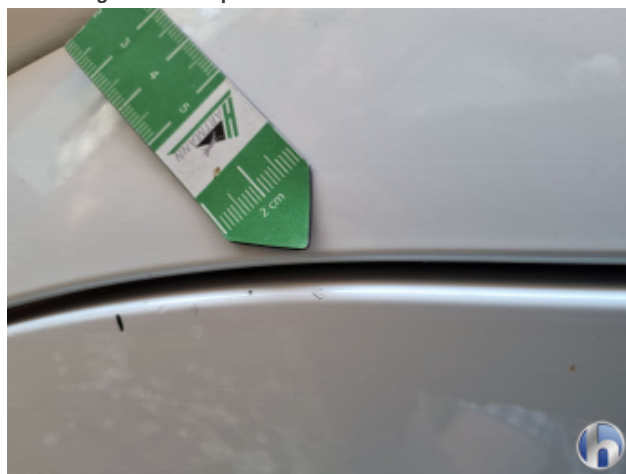
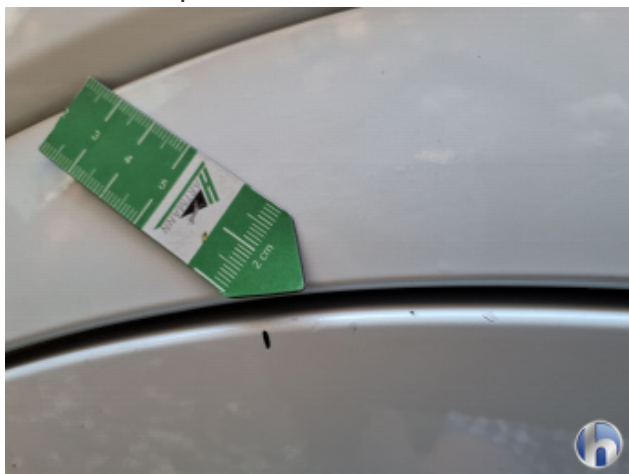
| | Bauteil | Schaden | Rep.-Art |
|---|---|---|---|
| 2. | Seitenwand - Hinten - Links | Kratzer | Smart Repair |

2. Seitenwand - Hinten - Links  
**Kratzer - Smart Repair**

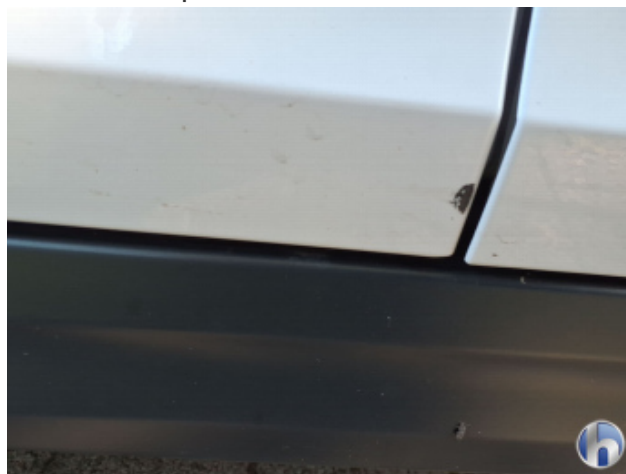
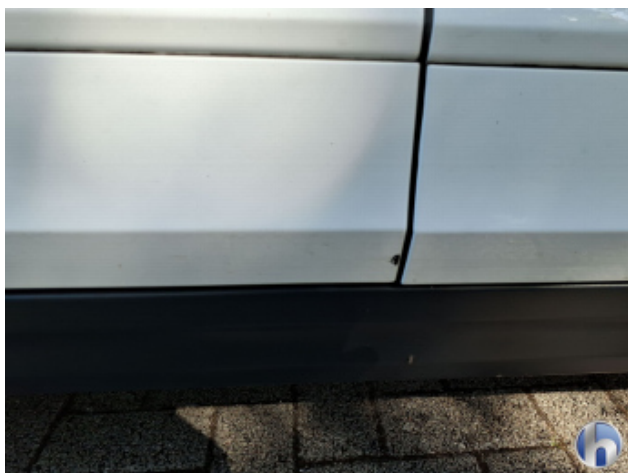
| | Bauteil | Schaden | Rep.-Art |
|---|---|---|---|
| 3. | Tür Hinten - Rechts | Kratzer | Smart Repair |

3. Tür Hinten - Rechts  
**Kratzer - Smart Repair**

3. Tür Hinten - Rechts  
Kratzer - Smart Repair

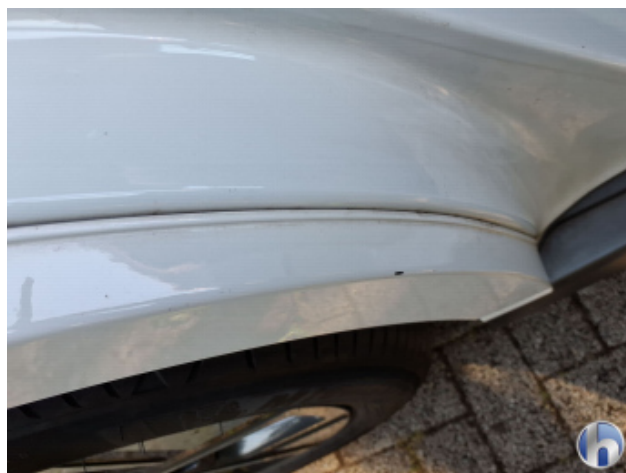
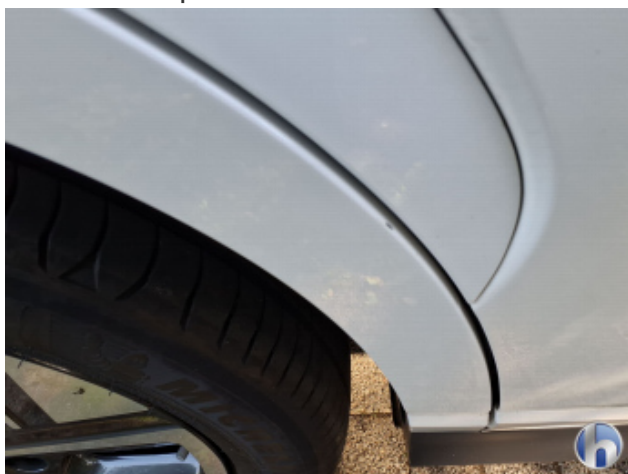
| | Bauteil | Schaden | Rep.-Art |
|---|---|---|---|
| 4. | Seitenwand - Hinten - Rechts | Kratzer | Smart Repair |

4. Seitenwand - Hinten - Rechts  
Kratzer - Smart Repair

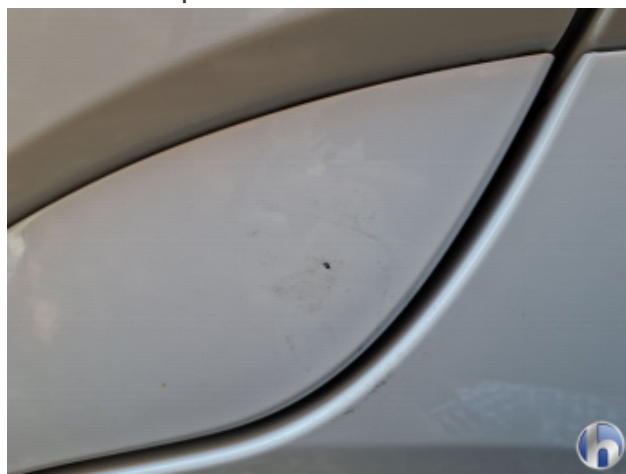
| | Bauteil | Schaden | Rep.-Art |
|---|---|---|---|
| 5. | Tür Hinten - Links | Kratzer | Smart Repair |

5. Tür Hinten - Links  
Kratzer - Smart Repair

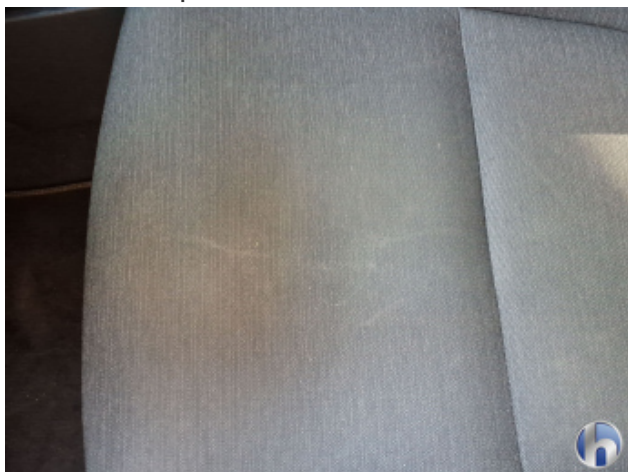
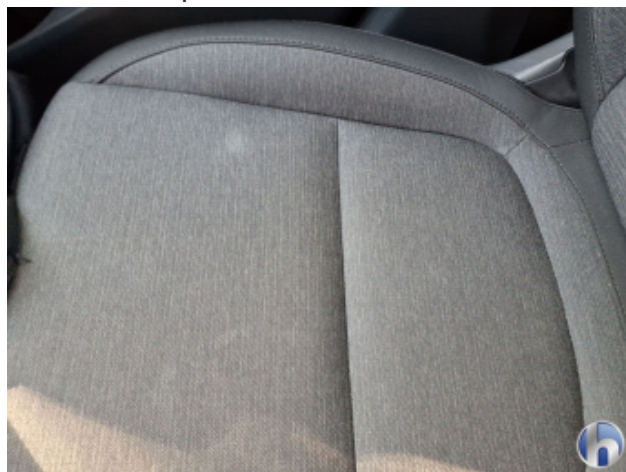
| | Bauteil | Schaden | Rep.-Art |
|---|---|---|---|
| 6. | Sitz Innenraum rechts vorne | Verschmutzt | Reinigen |

6. Sitz Innenraum rechts vorne  
Verschmutzt - Reinigen

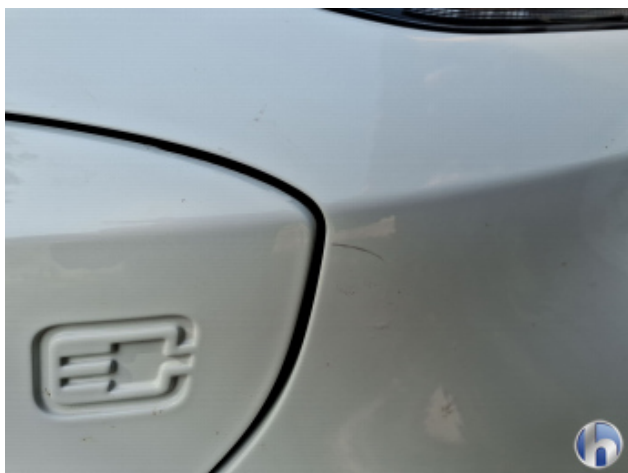
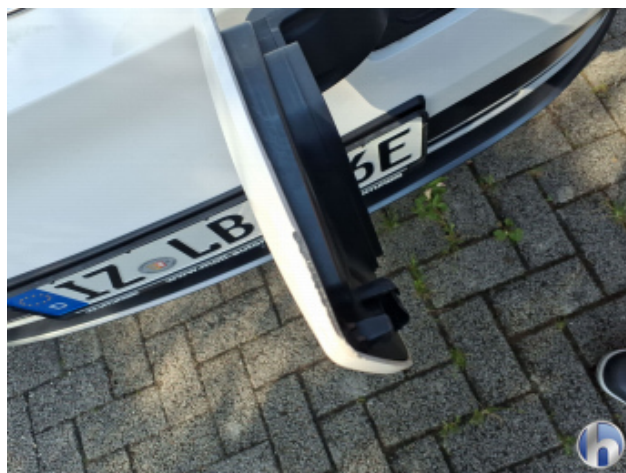
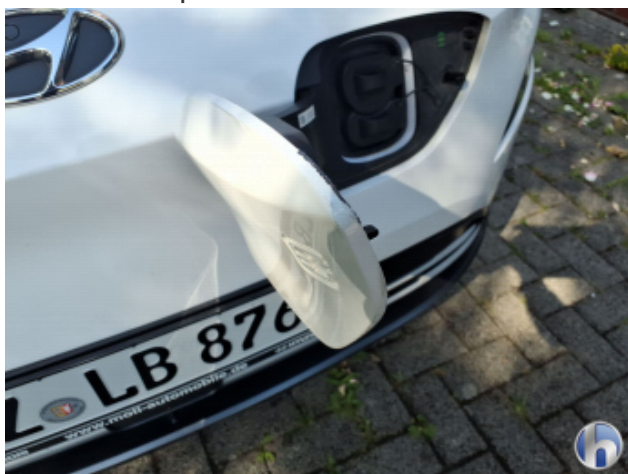
| | Bauteil | Schaden | Rep.-Art |
|---|---|---|---|
| 7. | Ladeklappe | Kratzer | Smart Repair |

7. Ladeklappe  
Kratzer - Smart Repair
