# Zustandsbericht

Protokollnummer: 45268145  
Auftrags-Nr / Referenz: 10066406  
Besichtigungsdatum: 04.05.2026

Hersteller / Modell	Mazda CX-30 e-SKYACTIV-X 2.0 M HYBRID AWD DRIVE HOMURA		
Kennzeichen	H-AT 2023	Fahrgestellnummer	JMZDMFWHA01323418
Erstzulassung	30.03.2023	Laufleistung (abgelesen)	129.575 km
HSN/TSN	7118 / AIV 00093	Kraftstoffart / Zylinder	Hybr.Benzin/E / 4
Fahrzeugart	Geländewagen	Antriebsart	Allradantrieb
Schadstoffklasse	EURO6;WLTP;AP;PI/CI; M, N1 I	Getriebe / Anzahl Gänge	Automatik
Farbe	Jet Black	Besichtigungszustand	ausreichend
Leistung / Hubraum	137 kW / 1.998 ccm	Nächste HU	03/2026
Wartungsheft / Nachweis	digitaler Nachweis / vollständig	Restlauf bis Service	2.900 km
Letzte Wartung	05/2025 bei 124.099 km	Polsterart	Stoff
Vorschaden	Keine Feststellbar	Polsterfarbe	Schwarz
Nachlackierung	Keine Feststellbar	zul. Gesamtgewicht	2.070 kg
Dokumente	ZB I / II vorhanden (Kopie)	Anzahl Halter	1
Schlüssel soll/ist	2/2	Anzahl Sitze / Türen	5 / 5
Vertragsnummer	10066406	Re-Import	Nein

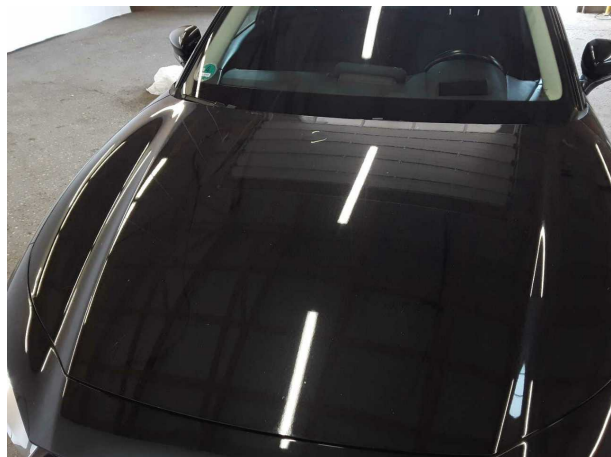
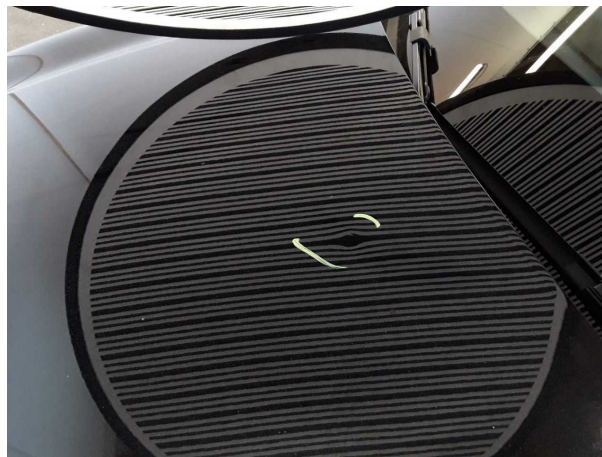
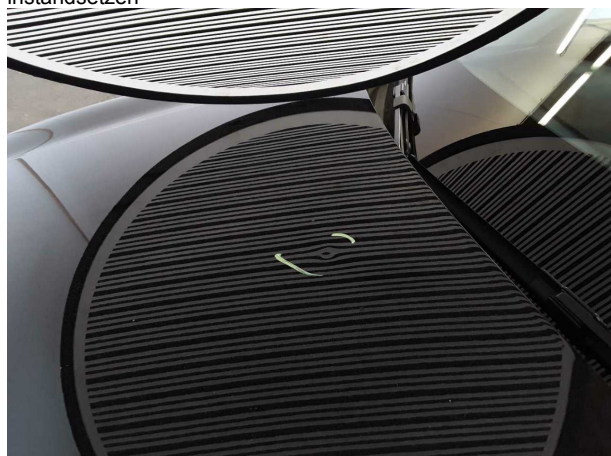
**Beschädigung #1:** Motorhaube: Motorhaube - Delle(n) - sanft instandsetzen

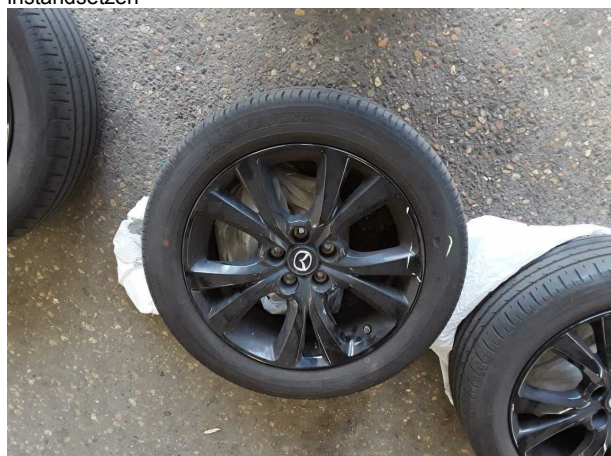
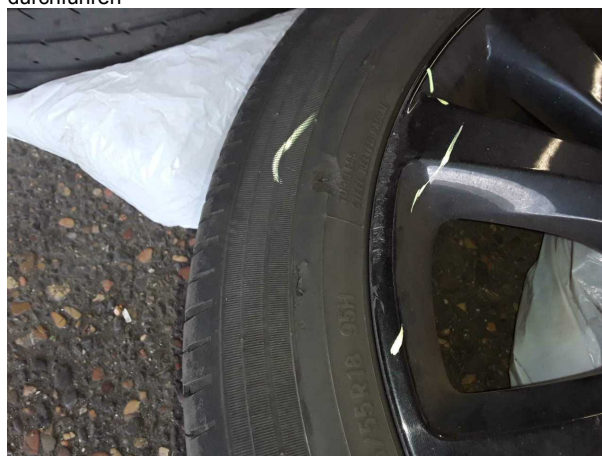
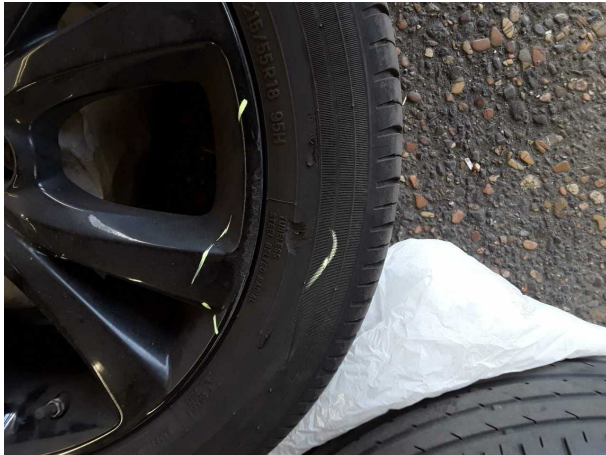
**Beschädigung #3:** 2.Radsatz: 1 Reifen - beschädigt - erneuern

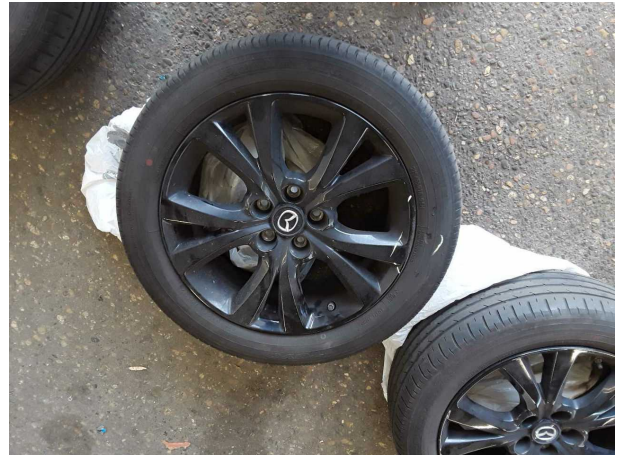
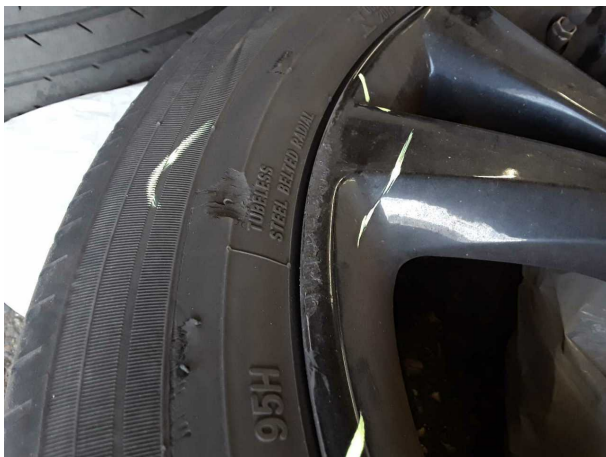
**Beschädigung #4:** 2.Radsatz: 1 Leichtmetallfelge - verkratzt / verschürft - erneuern

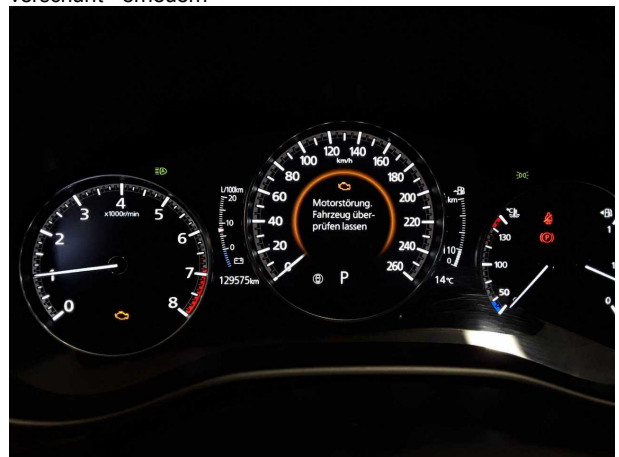
**Beschädigung #5:** Instrumententafel: Kontrollleuchte (Motorstörung Mehrkosten möglich) - Befund festlegen - befinden
