Zustandsbericht

Fahrzeughalter	Allane SE
Ihr Auftrag vom	11.06.2026 durch Allane SE
Besichtigungsort	36460 Krayenberggemeinde / Bad Salzu, Therminostraße
Besichtigungsdatum	23.06.2026
Referenznummern	0031201517 - 0063654075

Kennzeichen	M-SE 1036	Fzg.-Ident.-Nummer	VF1MA00076711822
Fabrikat	Renault	1. Zulassung	24.03.2021
Typ	Master 2.3 dCi 150 3,5t L2H2 Front Basis Kastenwagen	Fahrzeugart	Transporter
Getriebe / Gänge	Manuell / 6	Farbe	Mineral-Weiß - 2-Schicht uni
Laufleistung abgelesen	200.890 km	Sitzplätze	2
Achsen / angetrieben	2 / 1	Aufbau	Van, 5 Tüerer
Anzahl Besitzer	keine Angabe	nächste HU	keine Angabe
Motorart	Reihenmotor / Diesel	Hubraum / Nennleistung	2.299 ccm / 110 KW

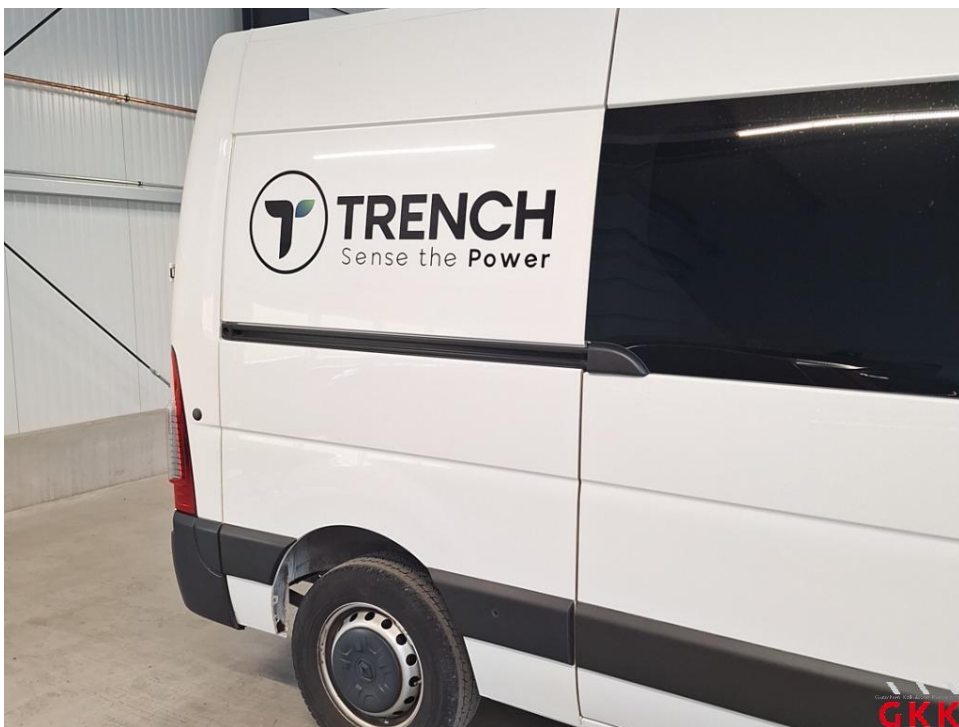
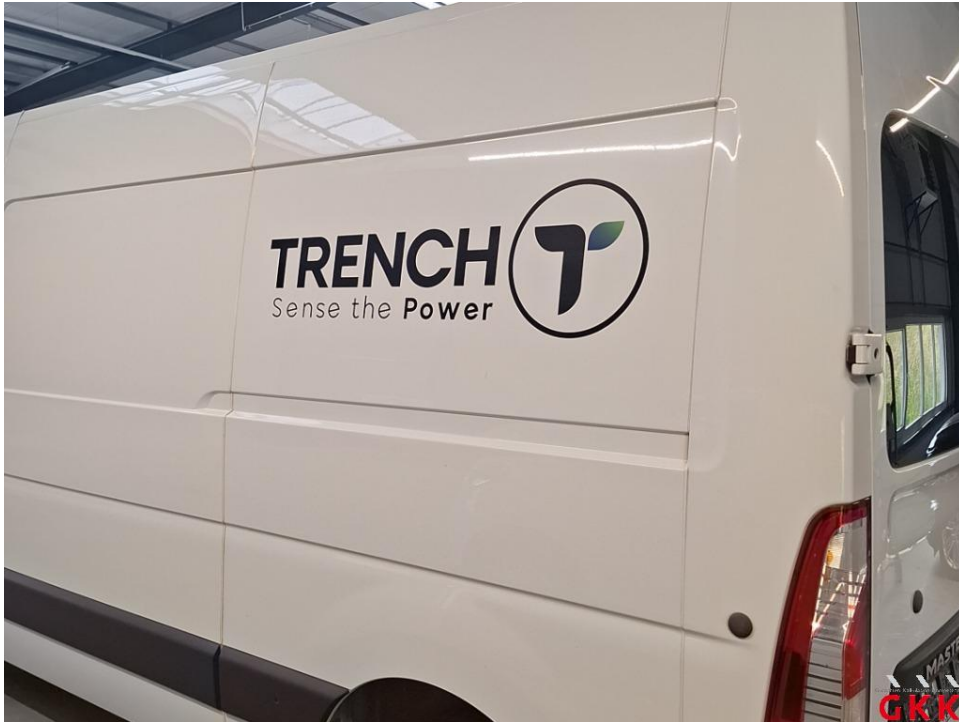
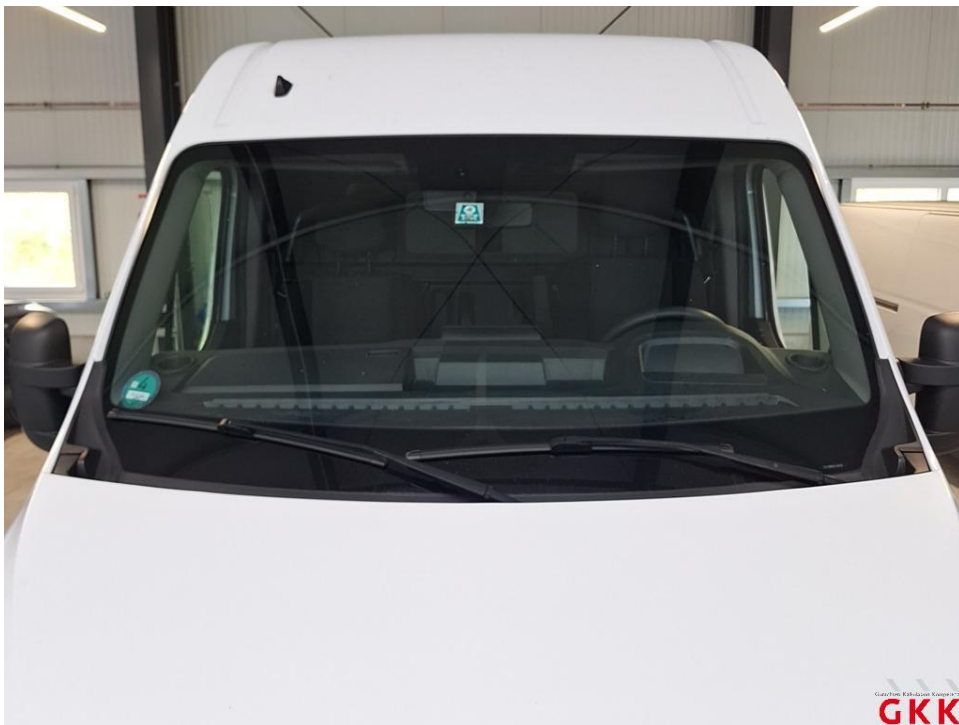
Beschriftungs- / Werbefolie, beklebt (Bild 12, Bild 13, Bild 14)

Bild 12. Beschriftungs- / Werbefolie, beklebt, entkleben

Bild 13. Beschriftungs- / Werbefolie, beklebt, entkleben

Bild 14. Beschriftungs- / Werbefolie, beklebt, entkleben

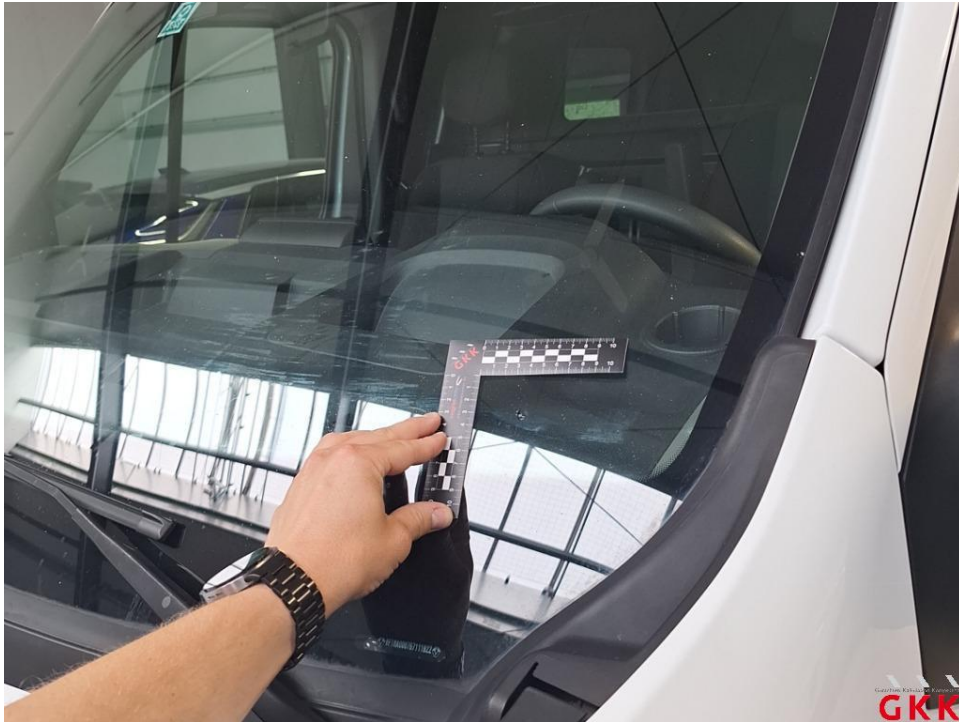
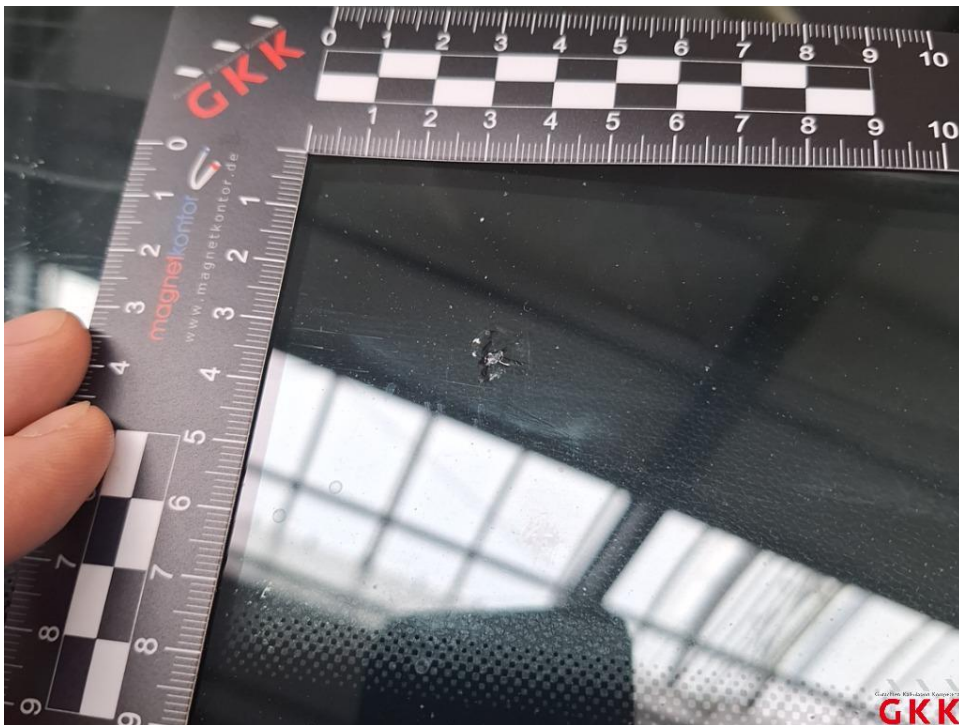
Frontscheibe mit Regensensor und Frontkamera, Steinschlag mit Rissbildung (Bild 15, Bild 16)

Bild 15. Frontscheibe, mit Regensensor und Frontkamera, Steinschlag mit Rissbildung, ersetzen

Bild 16. Frontscheibe, mit Regensensor und Frontkamera, Steinschlag mit Rissbildung, ersetzen

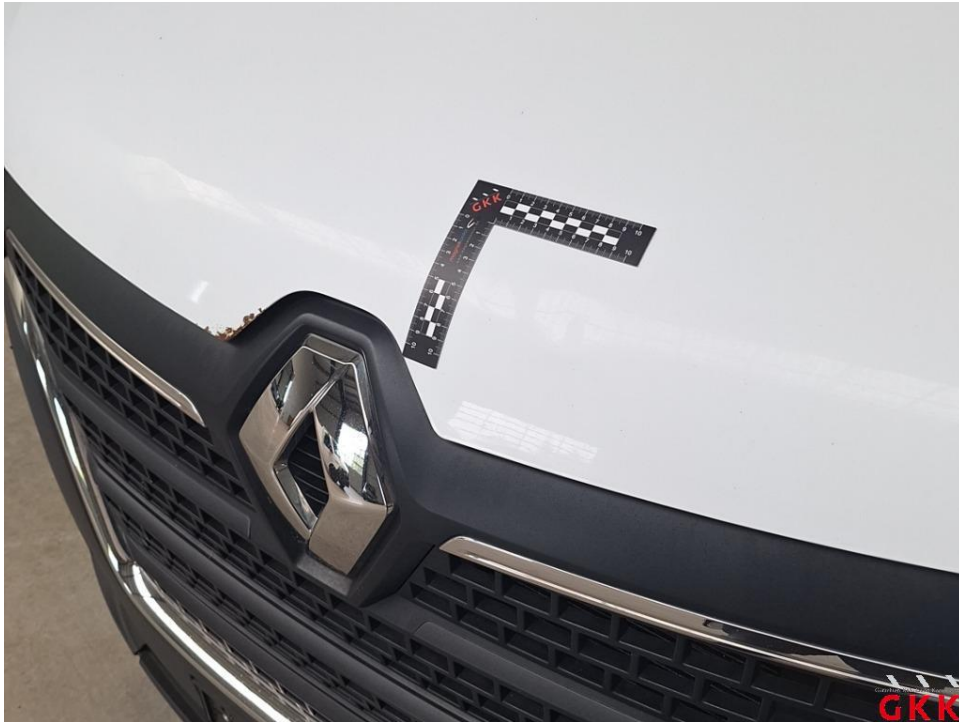
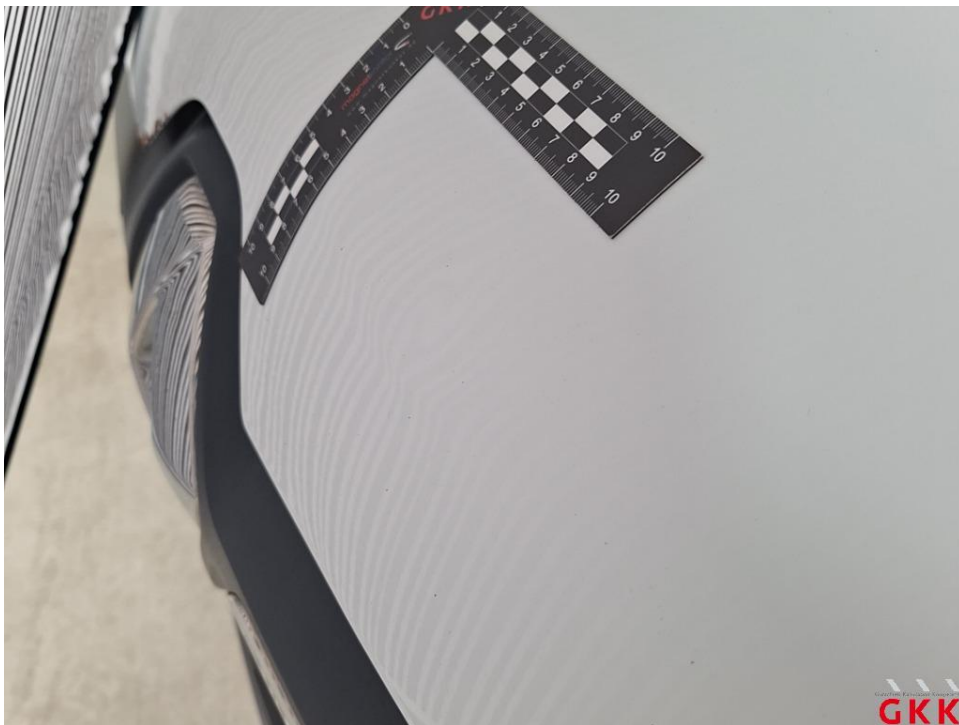
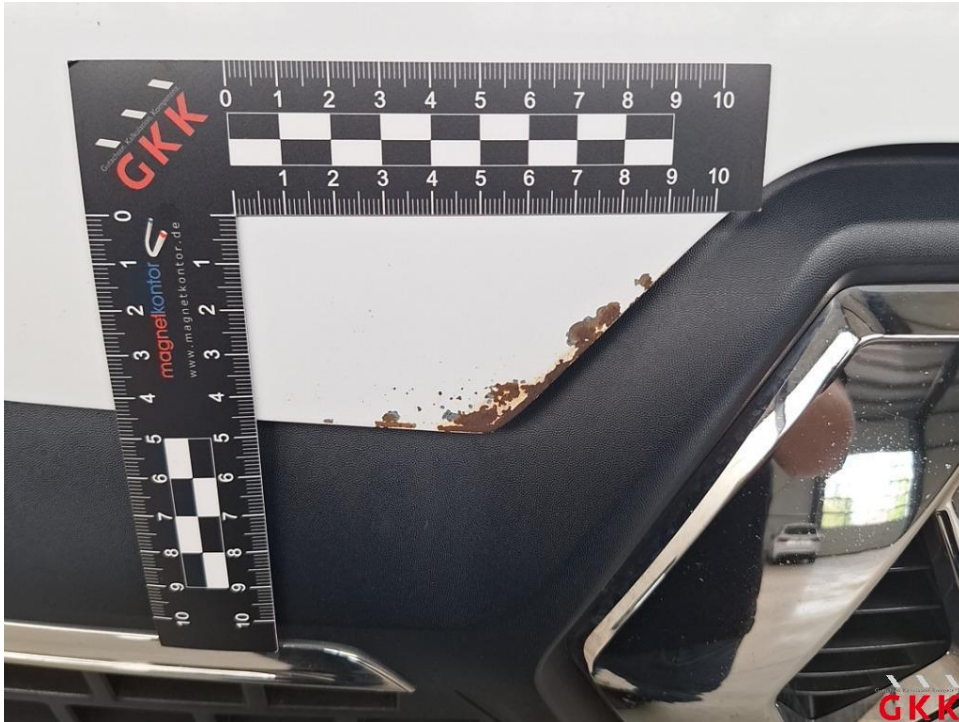
Motorhaube, beschädigt (Bild 17, Bild 18, Bild 19)

Bild 17. Motorhaube, beschädigt, instand setzen - lackieren

Bild 18. Motorhaube, beschädigt, instand setzen - lackieren

Bild 19. Motorhaube, beschädigt, instand setzen - lackieren

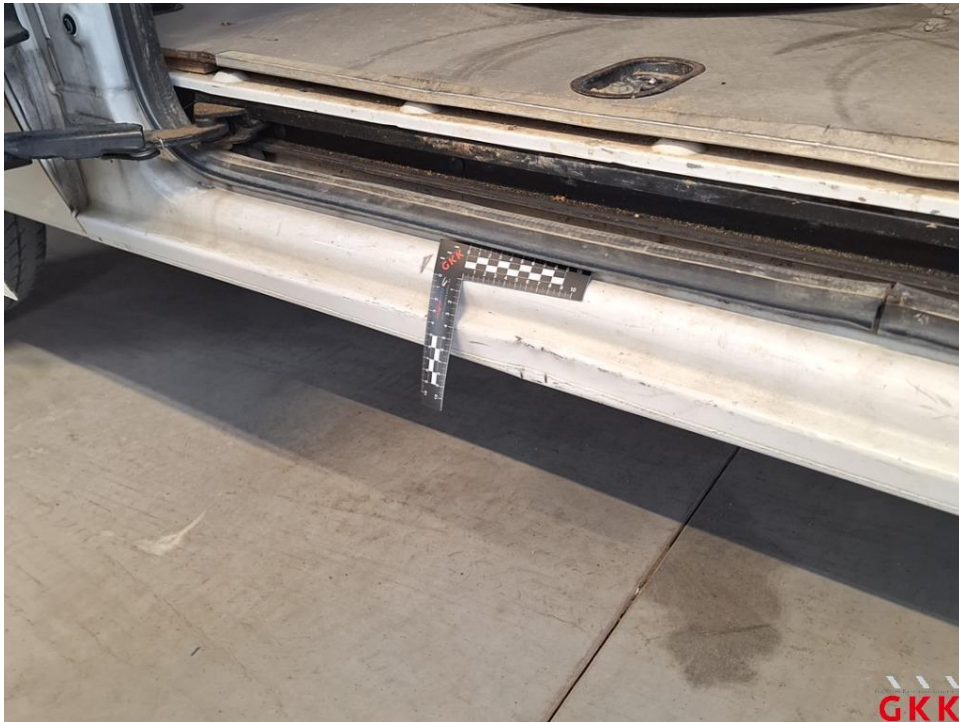
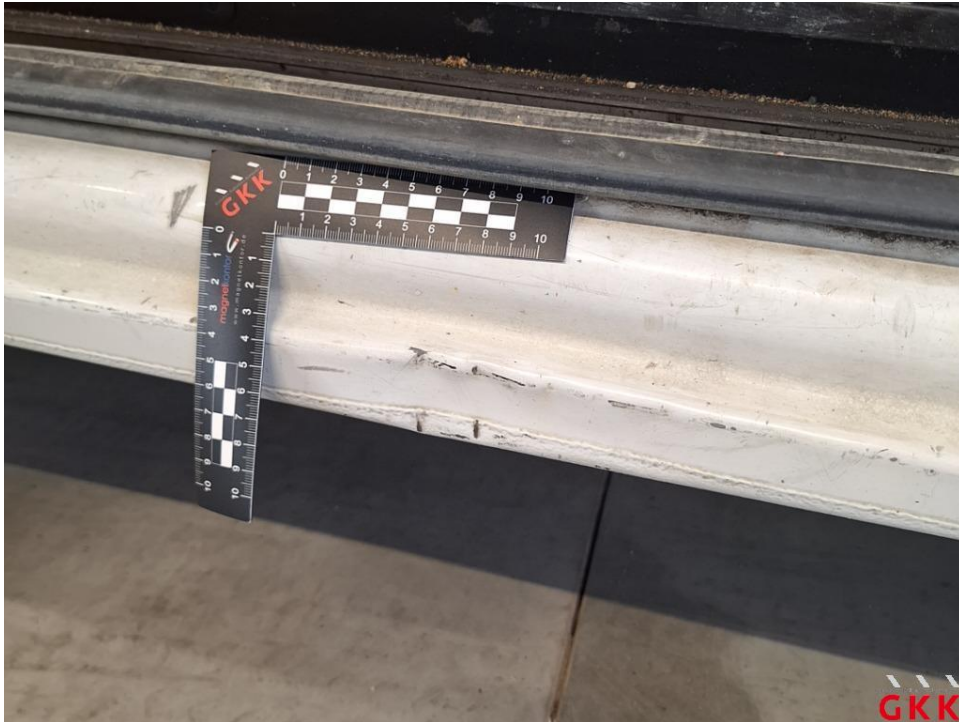
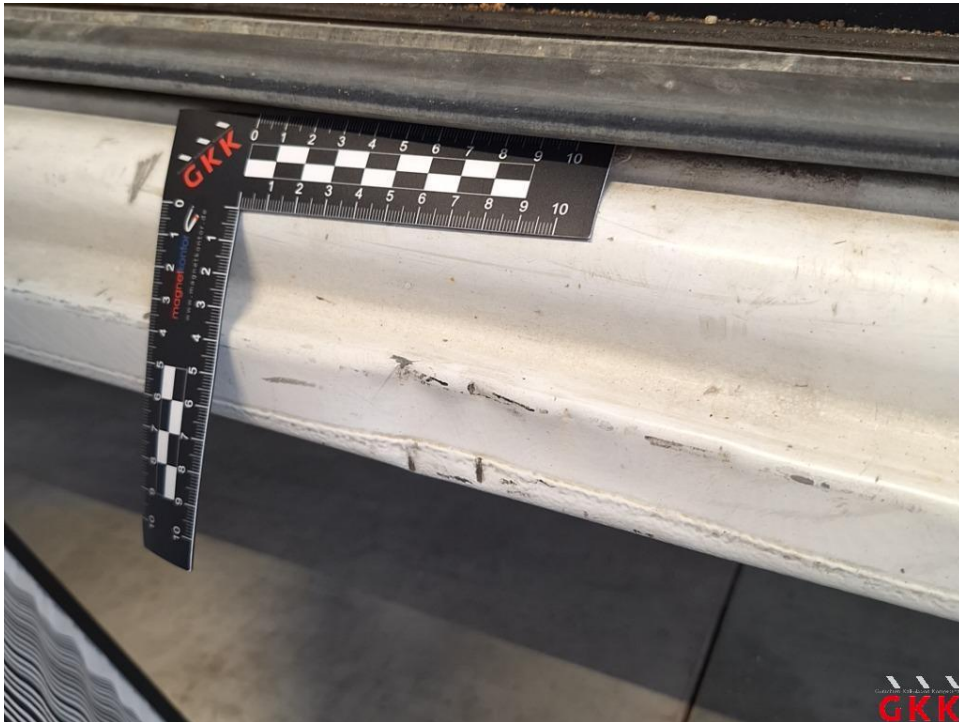
Schweller rechts, beschädigt (Bild 20, Bild 21, Bild 22)

Bild 20. Schweller rechts, beschädigt, instand setzen - lackieren

Bild 21. Schweller rechts, beschädigt, instand setzen - lackieren

Bild 22. Schweller rechts, beschädigt, instand setzen - lackieren

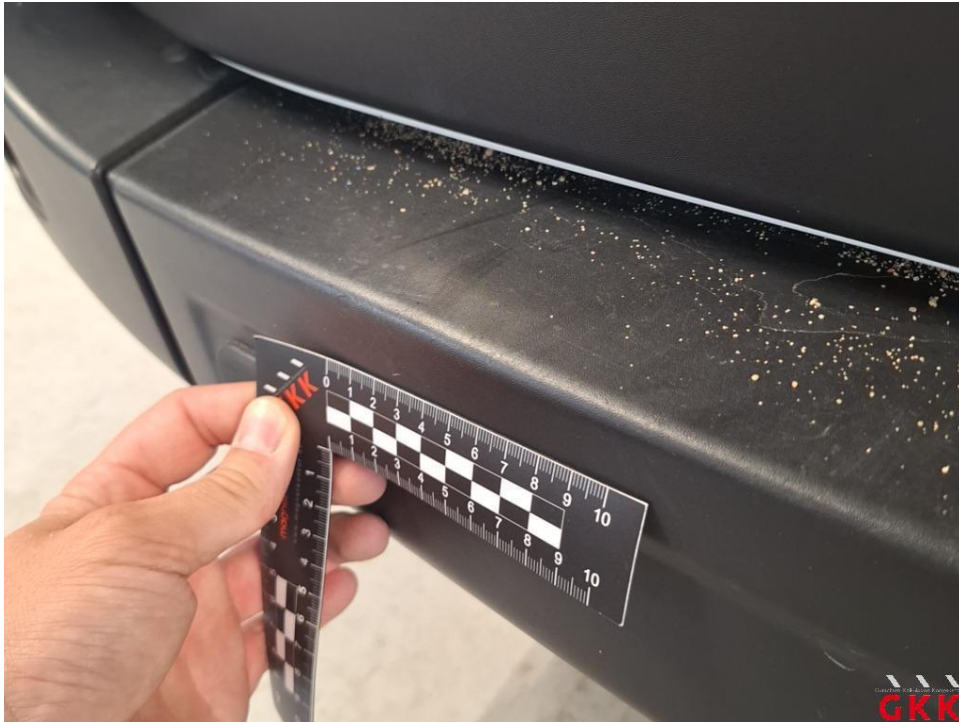
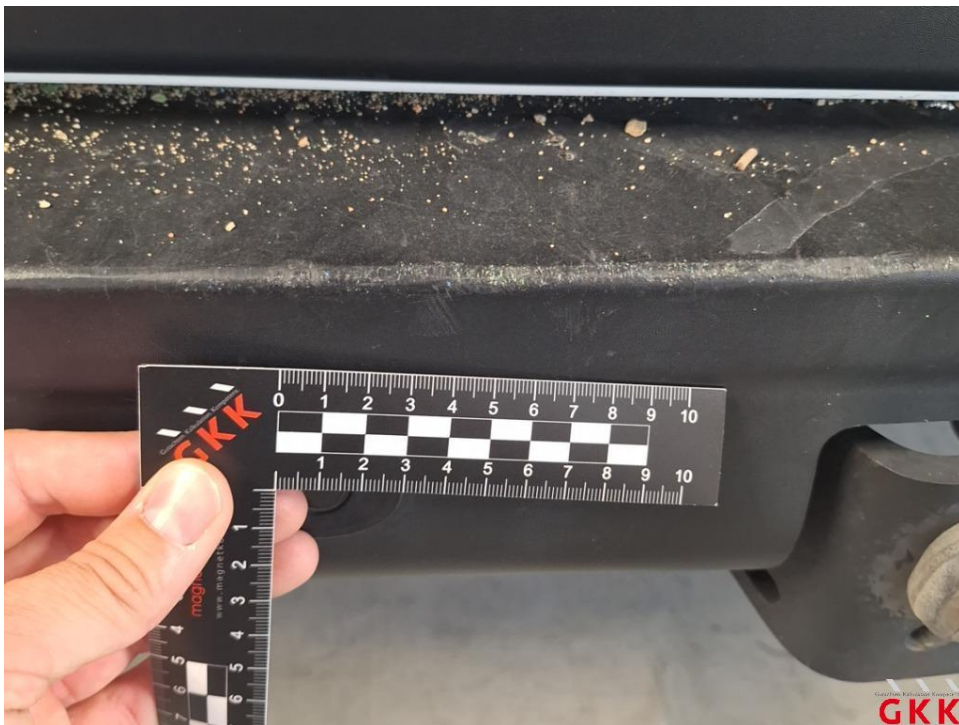
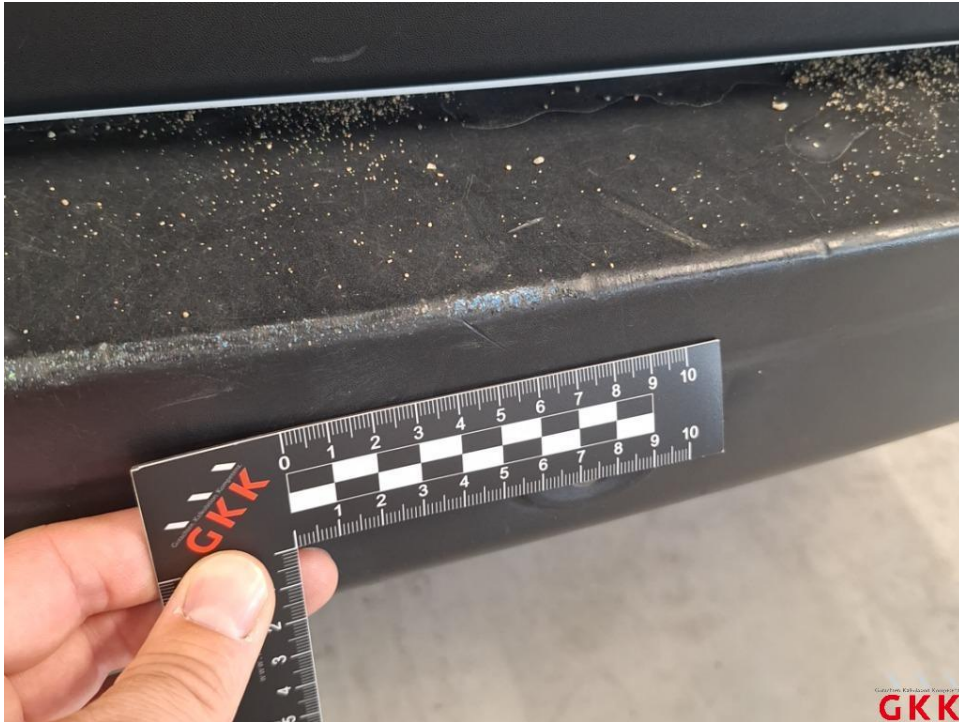
Stoßfänger hinten Verkleidung -unlackiert-, beschädigt (Bild 23, Bild 24, Bild 25)

Bild 23. Stoßfänger hinten, Verkleidung -unlackiert-, beschädigt, ersetzen

Bild 24. Stoßfänger hinten, Verkleidung -unlackiert-, beschädigt, ersetzen

Bild 25. Stoßfänger hinten, Verkleidung -unlackiert-, beschädigt, ersetzen

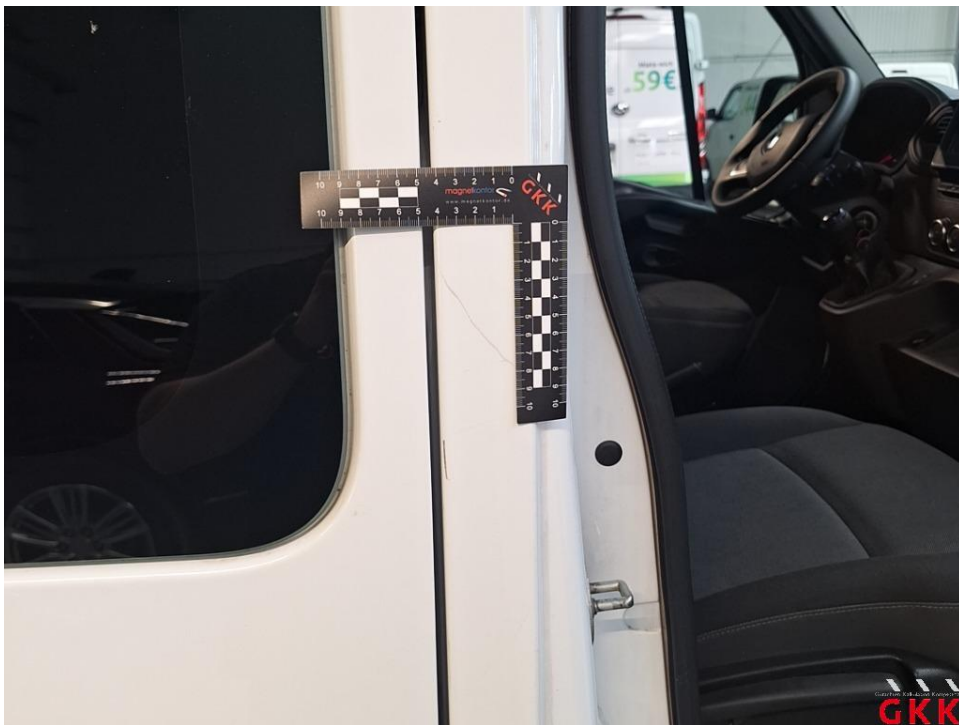
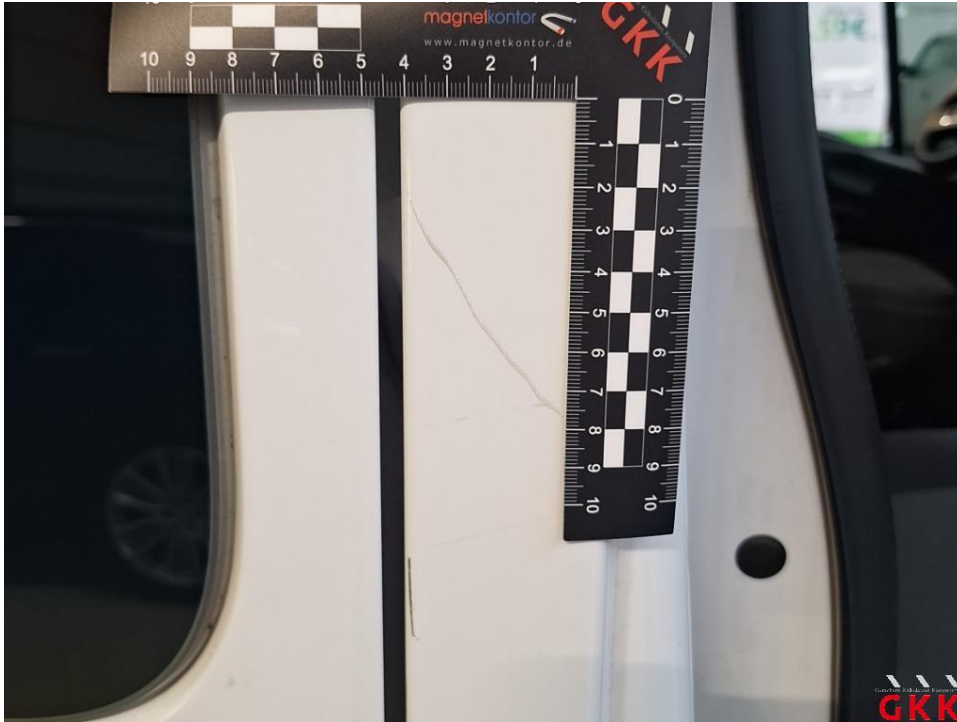
B- Säule rechts, verkratzt (Bild 26, Bild 27)

Bild 26. B- Säule rechts, verkratzt, lackieren

Bild 27. B- Säule rechts, verkratzt, lackieren

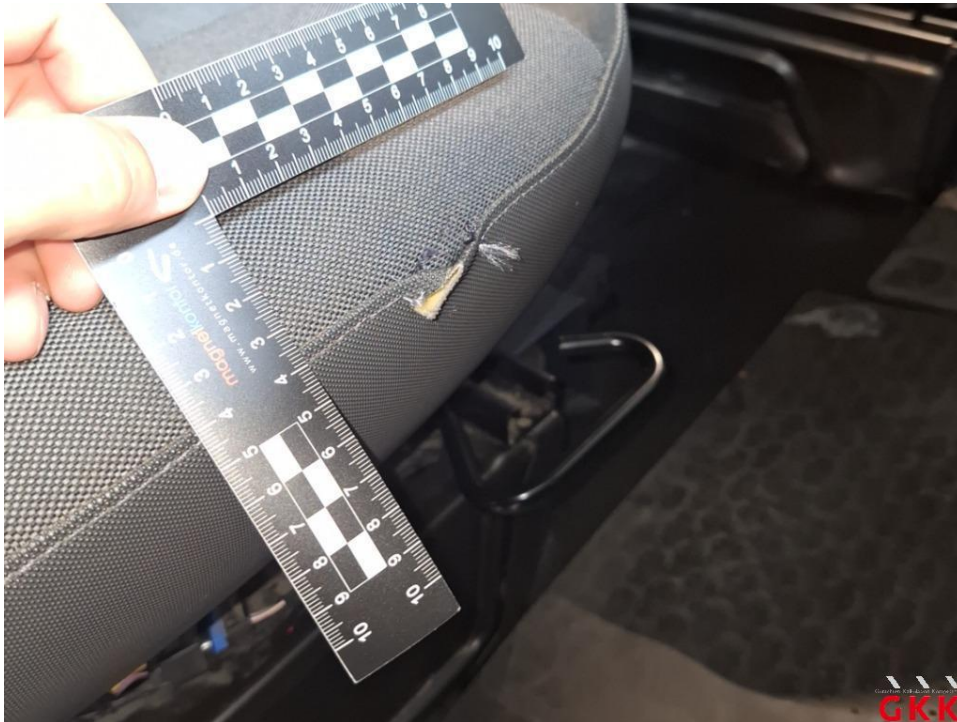
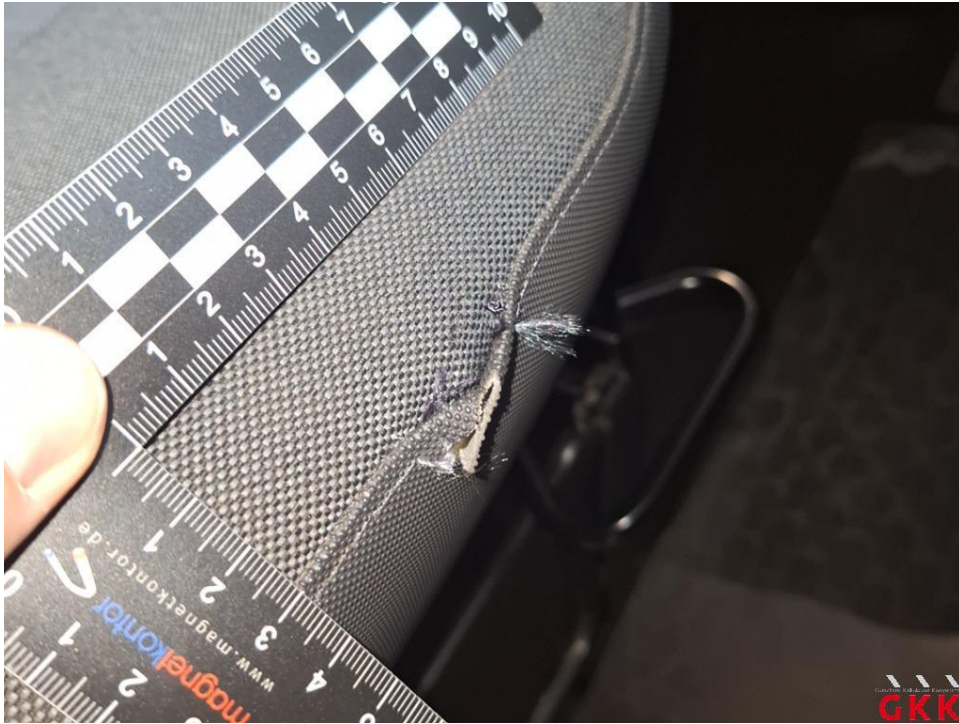
Sitz vorne rechts Bezug Sitzkissen -Stoff-, gerissen (Bild 28, Bild 29)

Bild 28. Sitz vorne rechts, Bezug Sitzkissen -Stoff-, gerissen, ersetzen

Bild 29. Sitz vorne rechts, Bezug Sitzkissen -Stoff-, gerissen, ersetzen

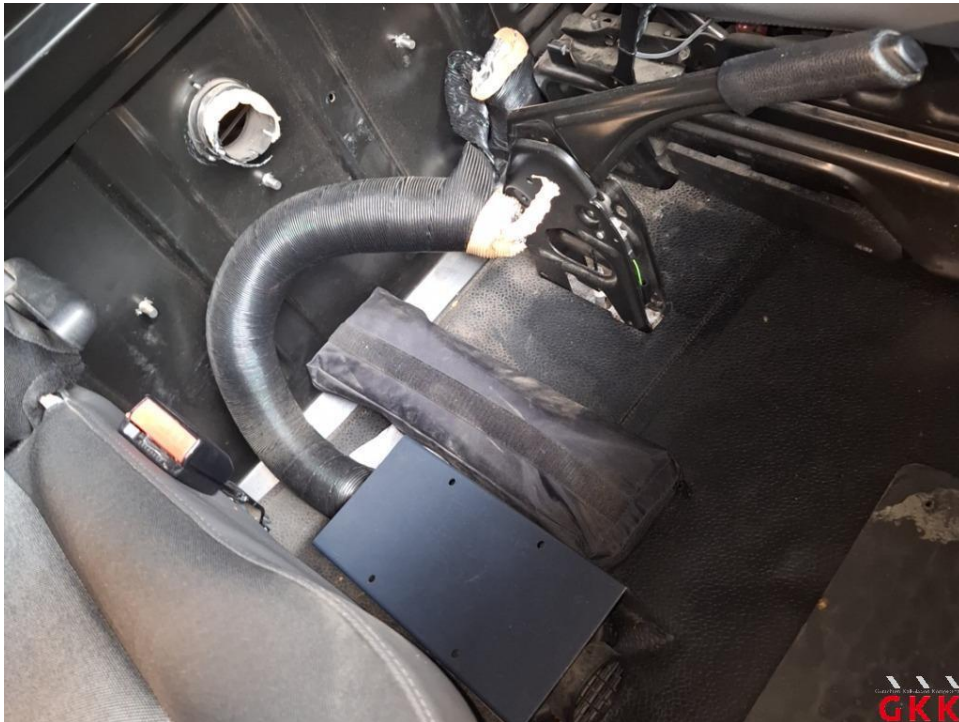
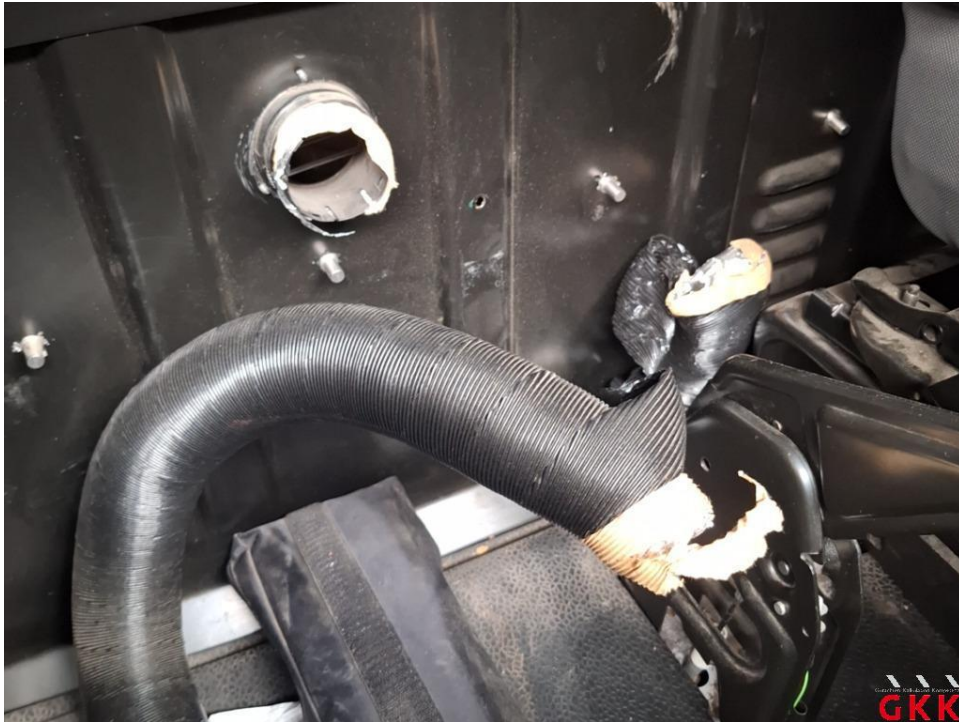
Laderaum Gebläse, lose (Bild 30, Bild 31)

Bild 30. Laderaum Gebläse, lose, instand setzen

Bild 31. Laderaum Gebläse, lose, instand setzen

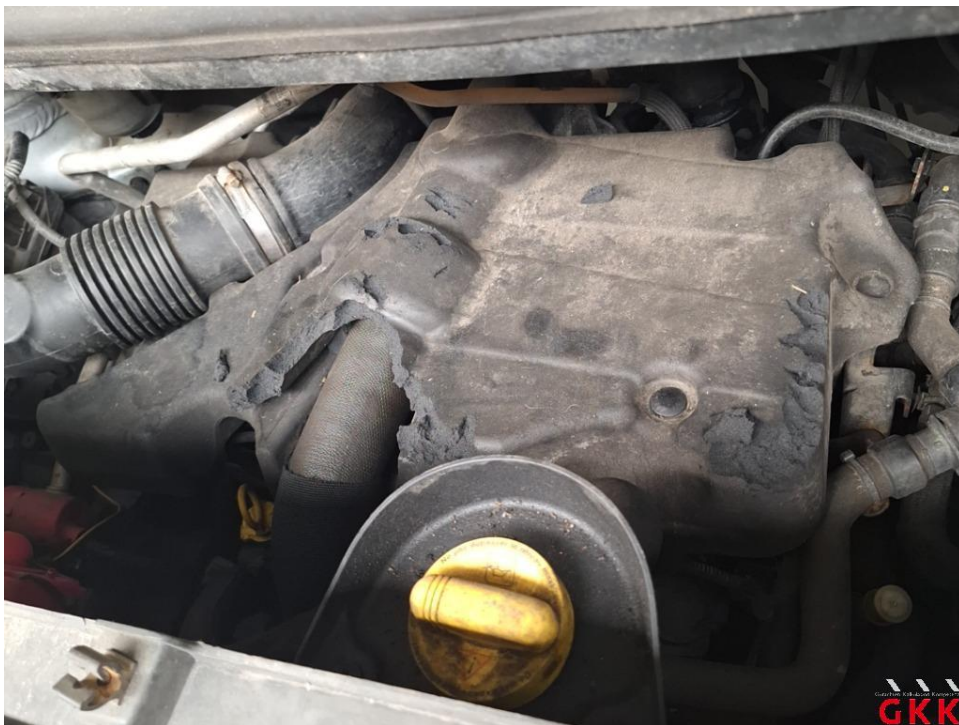
Vorschaden	Der Vorschaden wurde fach- und sachgerecht behoben	Feststellung
Motor Marderschaden	Nein

Motor - Abdeckung - Marderschaden, Reparaturmangel (Bild 32)

Bild 32. Motor - Abdeckung - Marderschaden, Reparaturmangel, ersetzen
