**Fahrzeug:** HYUNDAI IONIQ 5 58 kWh Heckantrieb Sports Utility Vehicle 5-türig 0 ccm 170 PS / 125 KW Elektrisch Automatik

## Zustandsbericht

| Berichtsnummer : | 0000000925583-DE968 | | |

| Erstzulassung / Baujahr: | 06.01.2023 / 2023 | Besichtigungsdatum/-ort: | 16.06.2026 26419 Heidmühle |

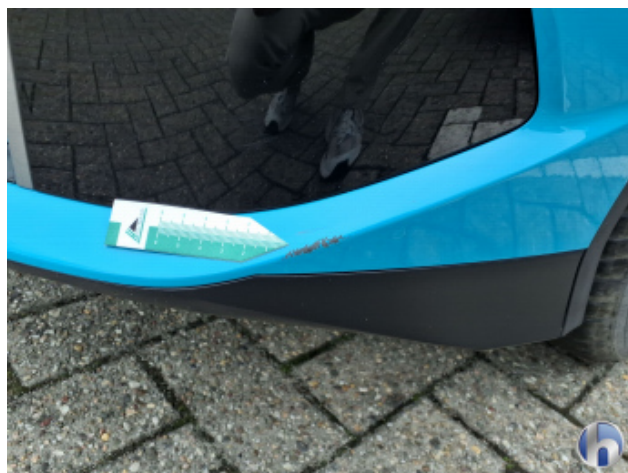
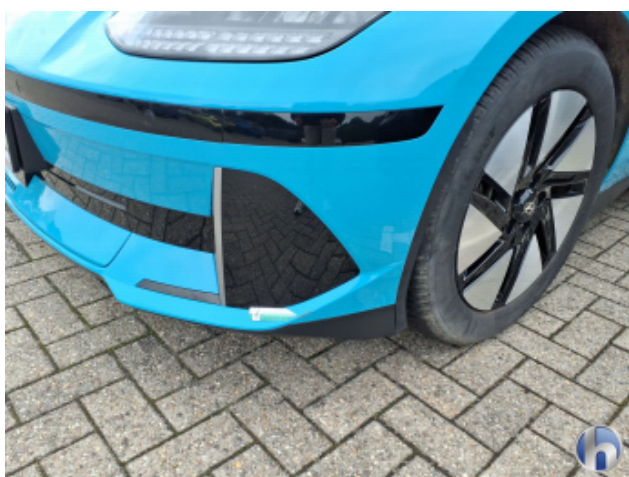
| | Bauteil | Schaden | Rep.-Art |
|---|---|---|---|
| 1. | Stoßfänger Vorne | Kratzer | Smart Repair |

1. Stoßfänger Vorne  
Kratzer - Smart Repair

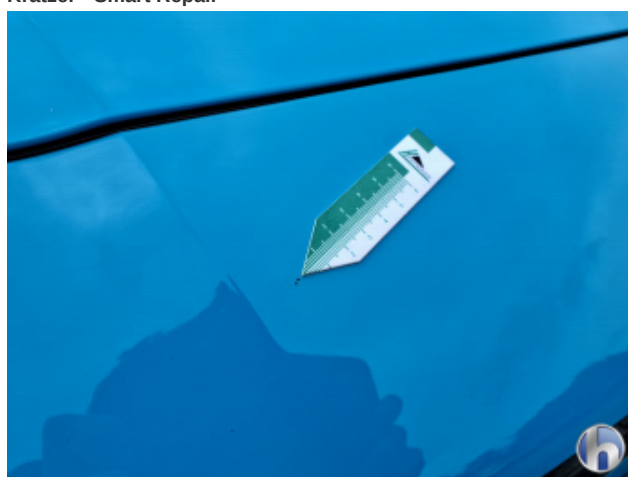
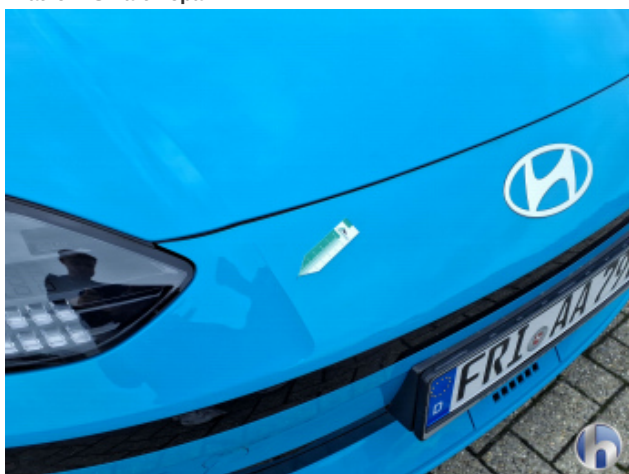
| | Bauteil | Schaden | Rep.-Art |
|---|---|---|---|
| 2. | Motorhaube | Gebrauchsspuren | Ohne Reparatur |

2. Motorhaube  
Gebrauchsspuren - Ohne Reparatur
