## » Übersicht

**Auftrags-Nr:** 1002452519  
**Besichtigt am:** 22.04.2026 15:05  
**Berichts-Nr:** 10608883  
**FIN:** VXXKUPMHDP4058332

<b>Fahrzeugkategorie:</b>	Personenkraftwagen
<b>Fahrzeugart:</b>	Limousine
<b>Hersteller:</b>	Opel
<b>Modell:</b>	Corsa
<b>HSN / TSN:</b>	1889 / ABT
<b>Erstzulassungsdatum:</b>	04.04.2023
<b>Laufleistung:</b>	23.986 km
<b>Nachweis Kilometerstand:</b>	Abgelesen
<b>Farbe:</b>	Silber
<b>Farbe Dach:</b>	
<b>Antriebsart:</b>	Frontantrieb
<b>Motorisierung/Kraftstoff:</b>	Benzin
<b>Hubraum:</b>	1.199 ccm
<b>Leistung:</b>	55 kW (75 PS)
<b>Fahrzeuglänge:</b>	
<b>Fahrzeughöhe:</b>	
<b>Fahrzeugbreite:</b>	
<b>Zulässiges Gesamtgewicht:</b>	
<b>Radstand:</b>	
<b>Anzahl Achsen:</b>	2
<b>Zylinder:</b>	3
<b>Schadstoffklasse:</b>	
<b>Anzahl Türen:</b>	5
<b>Anzahl Sitze:</b>	5
<b>Getriebe:</b>	Schaltgetriebe 5-Gang
<b>Polsterart:</b>	Teilleder
<b>Interieurfarbe:</b>	Anthrazit
<b>Anzahl vorhandene Schlüssel:</b>	1

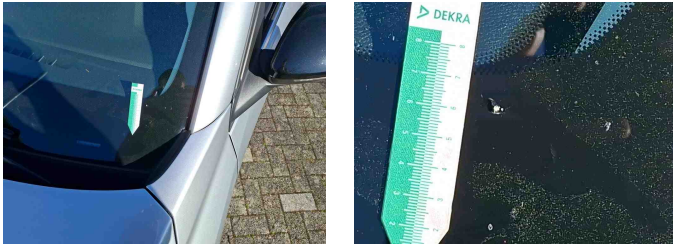
1 - Windschutzscheibe - Steinschlag - Ersetzen

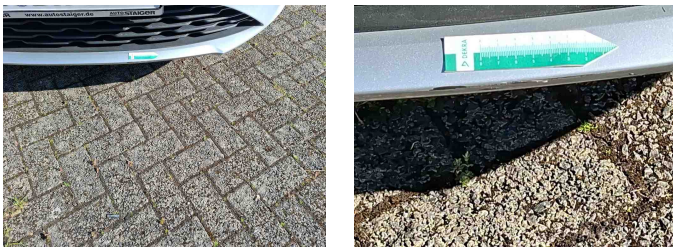
4 - Stoßfänger vorne - Kratzer - Smart Repair

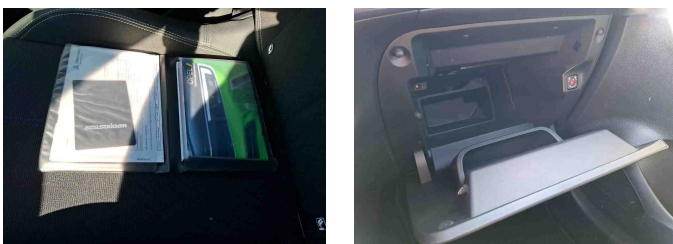
2 - Wartungsheft - Fehlt - Ersetzen
