## Fahrzeugbeschreibung

**Fahrzeug:** SKODA ENYAQ iV 80X Kat.2 Logo Sports Utility Vehicle 5-türig 0 ccm 265 PS / 195 KW  
Elektrisch Automatik

## Zustandsbericht

Besichtigungsdatum: 02.07.2026  
**Protokollnummer: 46312029**  
Anlieferungsdatum: 02.07.2026

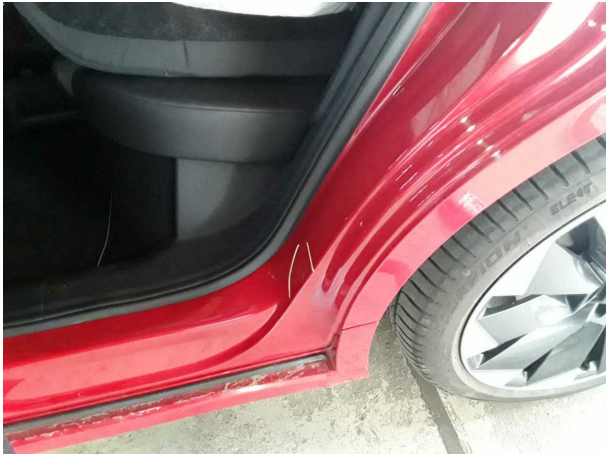
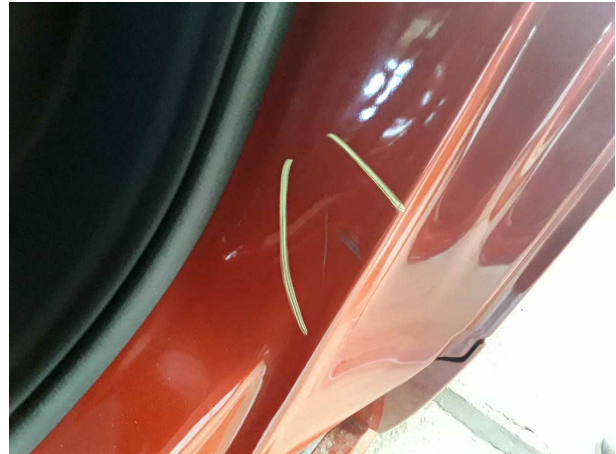
| Nr. | Bauteilgruppe | Beschreibung |
|---|---|---|
| 1 | Seitenwand links | Einstieg - verkratzt / verschürft - Smart Repair |

**Beschädigung #1:** Seitenwand links: Einstieg - verkratzt / verschürft - Smart Repair

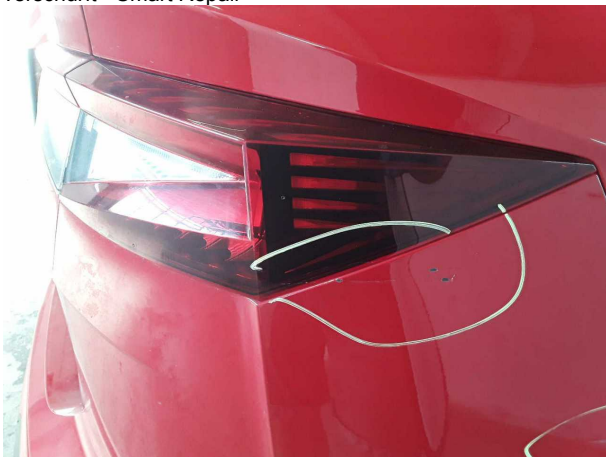
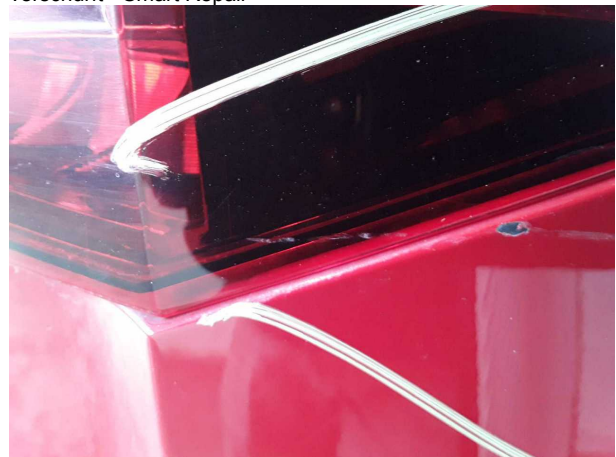
| Nr. | Bauteilgruppe | Beschreibung |
|---|---|---|
| 2 | Heckleuchte | Heckleuchte rechts (Außen) - verkratzt / verschürft - erneuern |

**Beschädigung #2:** Heckleuchte: Heckleuchte rechts (Außen) - verkratzt / verschürft - erneuern

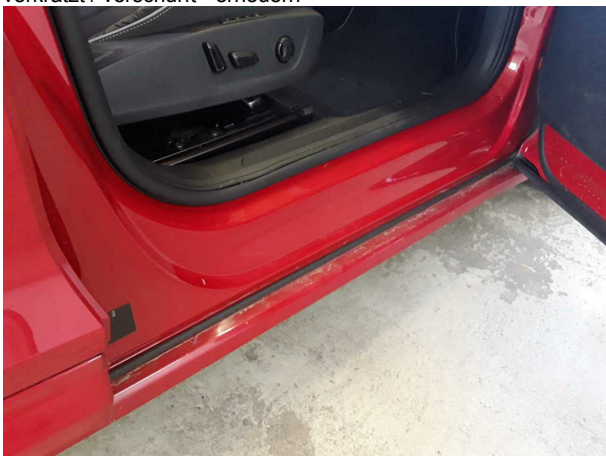
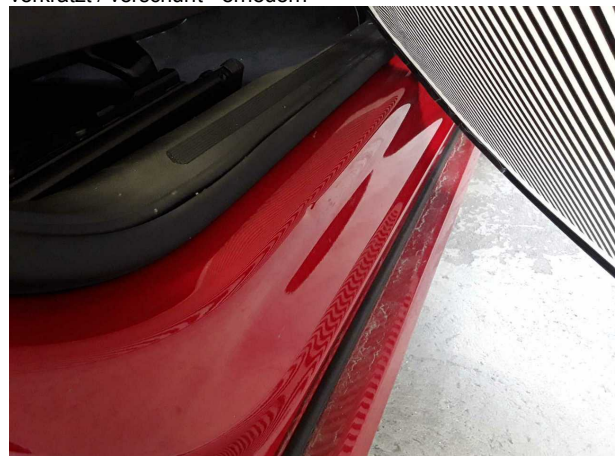
| Nr. | Bauteilgruppe | Beschreibung |
|---|---|---|
| 3 | Schweller rechts | Einstieg - Delle / Lackschaden - instandsetzen und lackieren |

**Beschädigung #3:** Schweller rechts: Einstieg - Delle / Lackschaden - instandsetzen und lackieren

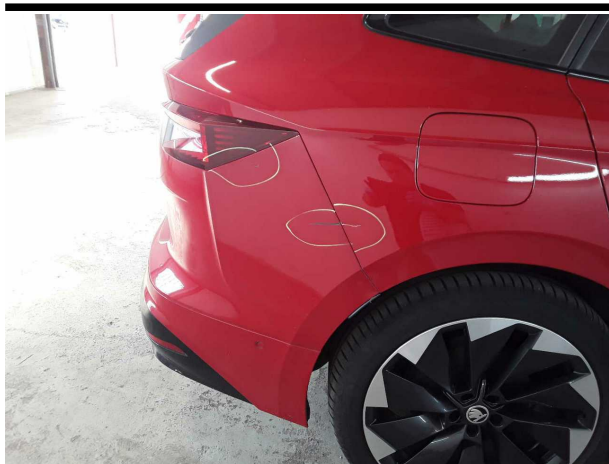
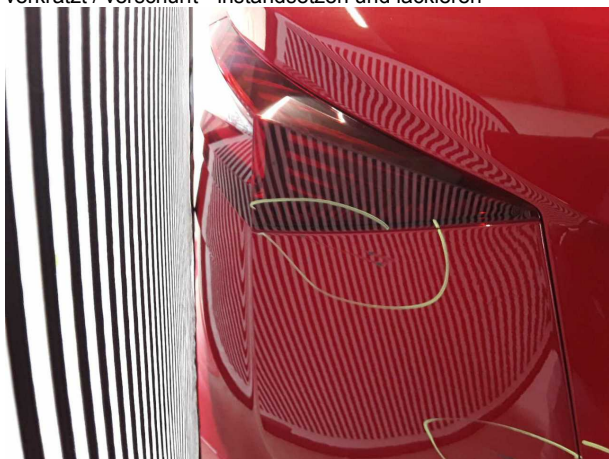
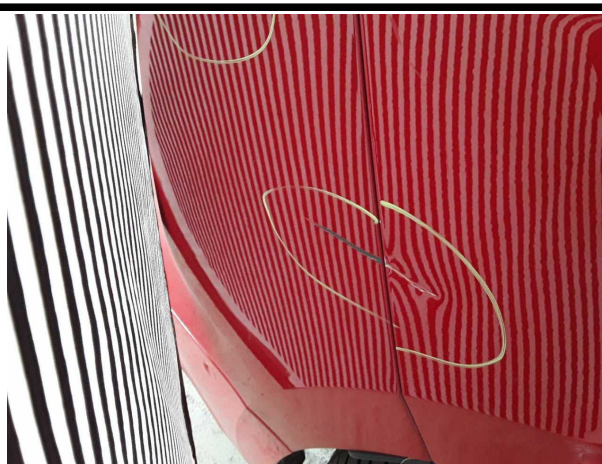
| Nr. | Bauteilgruppe | Beschreibung |
|---|---|---|
| 4 | Stoßfänger hinten | Stoßfänger hinten - verkratzt / verschürft - instandsetzen und lackieren |

**Beschädigung #4:** Stossfänger hinten: Stossfänger hinten - verkratzt / verschürft - instandsetzen und lackieren

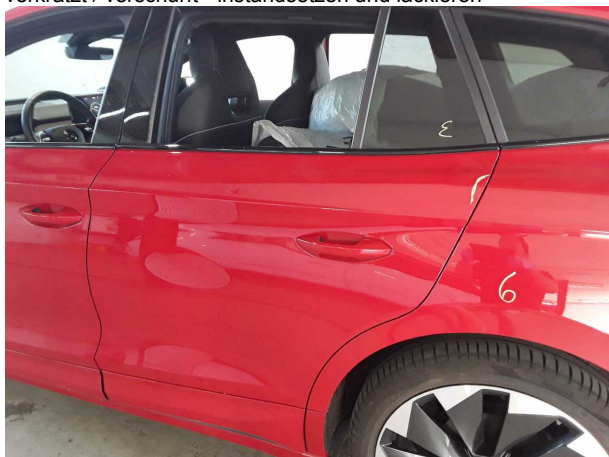
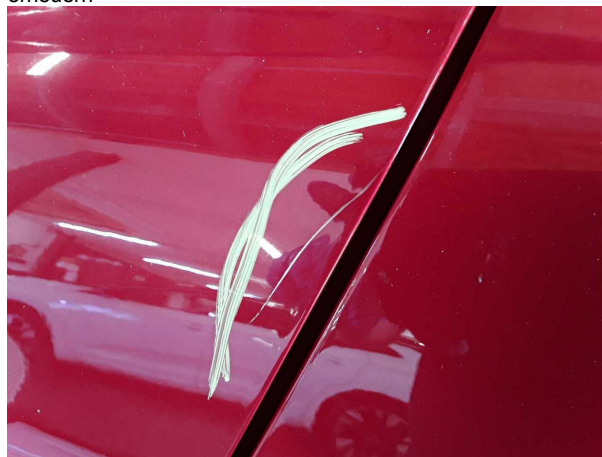
| Nr. | Bauteilgruppe | Beschreibung |
|---|---|---|
| 6 | Tür hinten links | Tür - verkratzt / verschürft - lackieren |

**Beschädigung #6:** Tür hinten links: Tür - verkratzt / verschürft - lackieren

**Beschädigung #6:** Tür hinten links: Tür - verkratzt / verschürft... lackieren

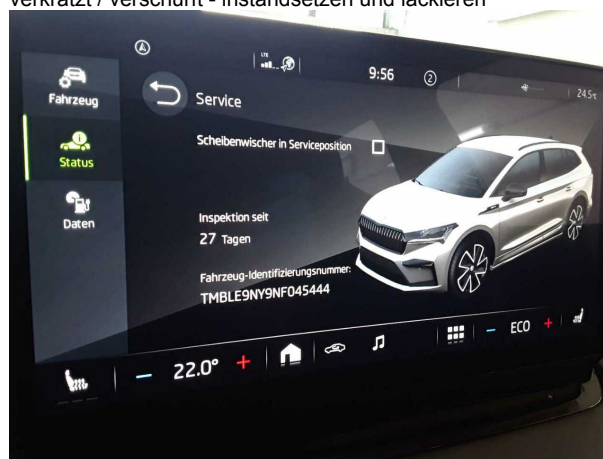
| Nr. | Bauteilgruppe | Beschreibung |
|---|---|---|
| 5 | Sonstiges | Inspektion/Wartung - fällig - erneuern |

**Beschädigung #5:** Sonstiges: Inspektion/Wartung - fällig - erneuern

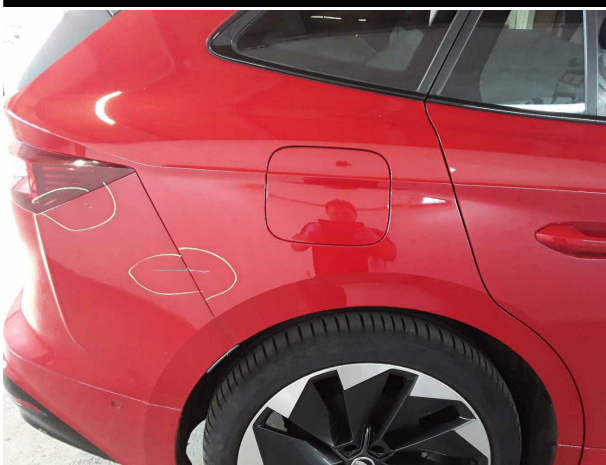
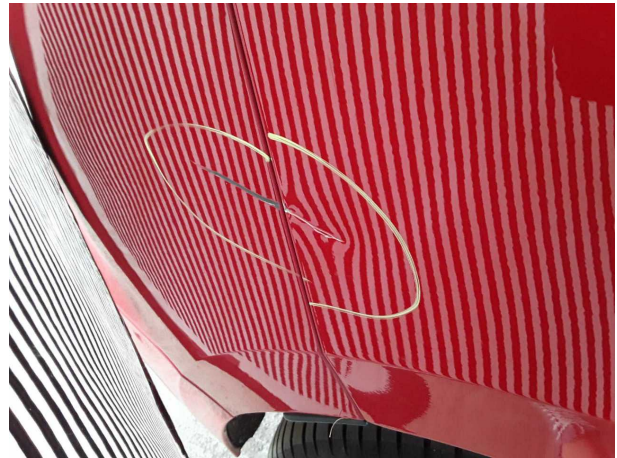
| Nr. | Bauteilgruppe | Beschreibung |
|---|---|---|
| 7 | Seitenwand rechts | Seitenwand - Delle / Lackschaden - instandsetzen und lackieren |

**Beschädigung #7:** Seitenwand rechts: Seitenwand - Delle / Lackschaden - instandsetzen und lackieren

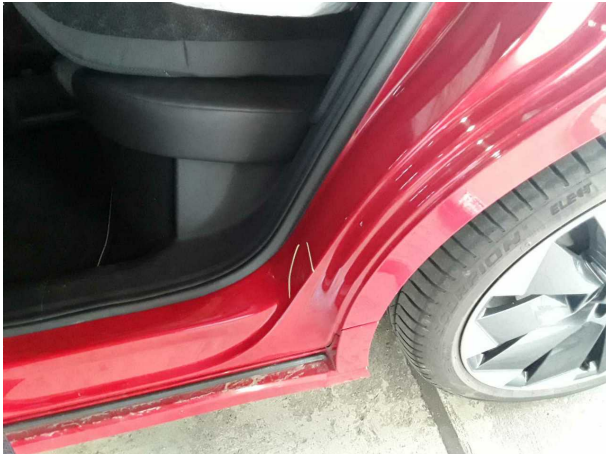
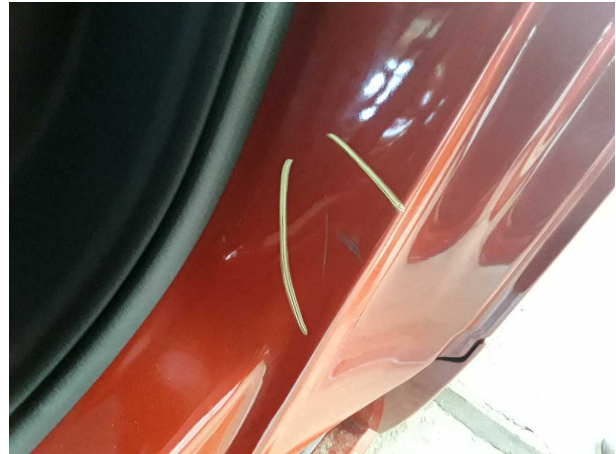
| No. | Component group | Description |
|---|---|---|
| 1 | Side panel - rear left side | Sill - Scratched - Smart repair |

**Damage #1:** Side panel - rear left side: Sill - Scratched - Smart repair

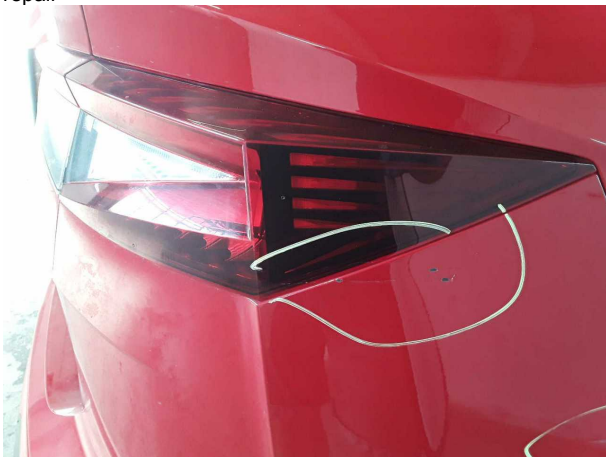
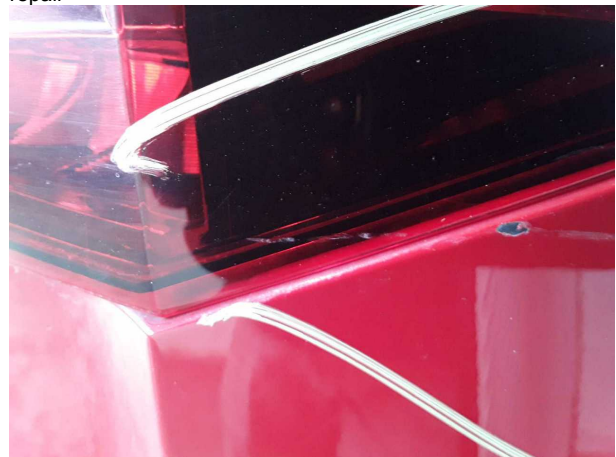
| No. | Component group | Description |
|---|---|---|
| 2 | Tail light | Tail lamp - right side (Außen) - Scratched - Replace |

**Damage #2:** Tail light: Tail lamp - right side (Außen) - Scratched - Replace

**Damage #2:** Tail light: Tail lamp - right side (Außen) - Scratch... - Replace

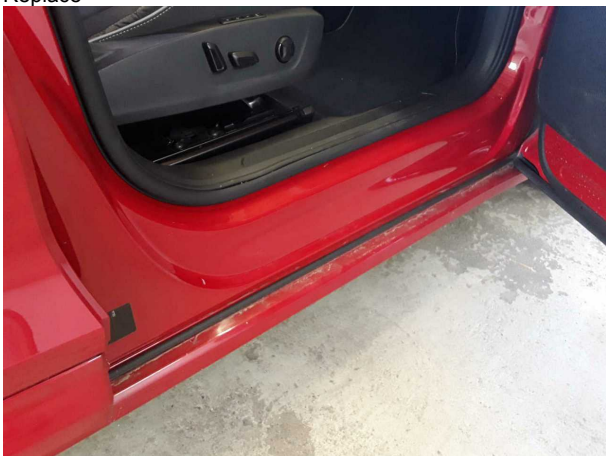
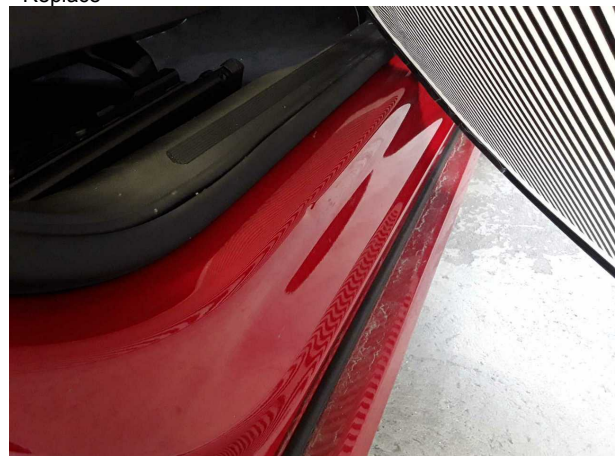
| No. | Component group | Description |
|---|---|---|
| 3 | Sill - right side | Sill - Dent / paintcoat damage - Repair and paint |

**Damage #3:** Sill - right side: Sill - Dent / paintcoat damage - Repair and paint

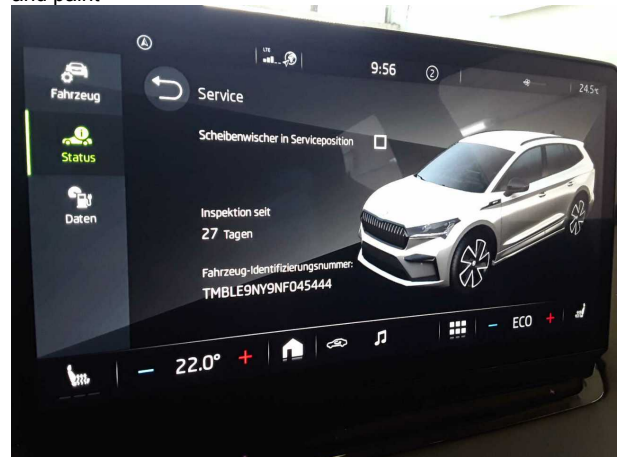
| No. | Component group | Description |
|---|---|---|
| 5 | Misc. | Inspection / maintenance - Due - Replace |

**Damage #5:** Misc.: Inspection / maintenance - Due - Replace

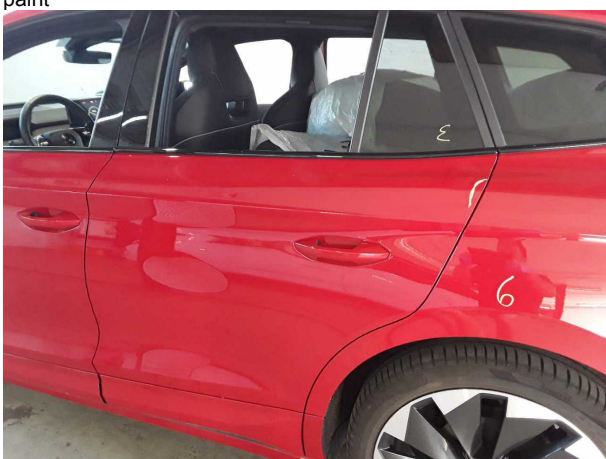
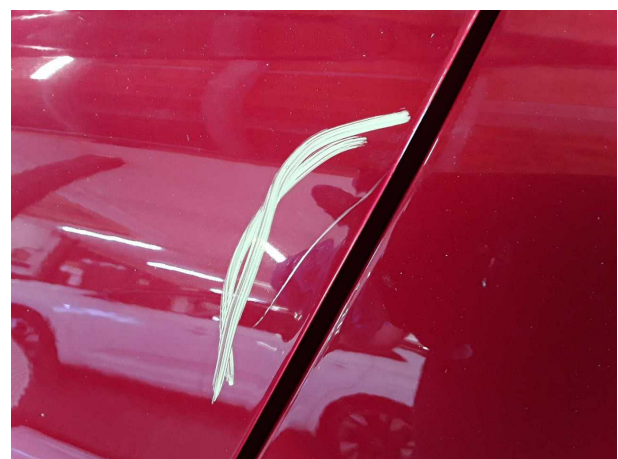
| No. | Component group | Description |
|---|---|---|
| 6 | Door - rear left side | Door - Scratched - Paint |

**Damage #6:** Door - rear left side: Door - Scratched - Paint

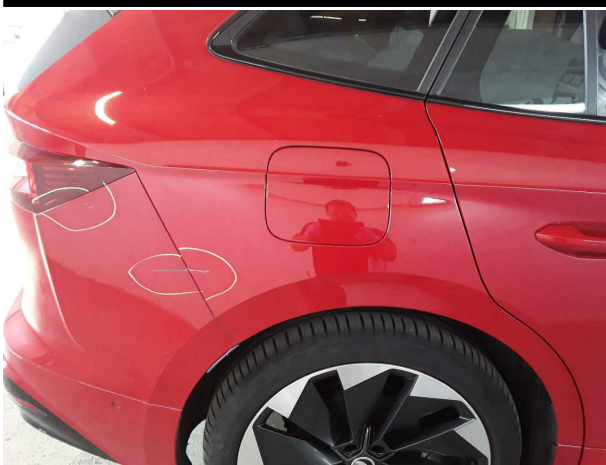
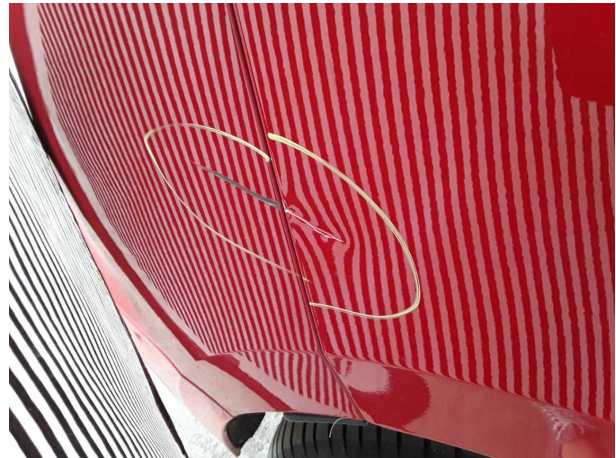
| No. | Component group | Description |
|---|---|---|
| 7 | Side panel - rear right side | Side panel - Dent / paintcoat damage - Repair and paint |

**Damage #7:** Side panel - rear right side: Side panel - Dent / paintcoat damage - Repair and paint
