Informazioni Veicolo

Marca:	Lynk & Co	Targa:	.
Cambio:		Colore esterno:	Blu
Modello:	01	N. Telaio:	L6TCX2E78NE022933
Carburante:	Ibrido plug-in	Potenza:	
Versione:		Data di immatricolazione	20/12/2022
Chilometraggio:	69301 km	Numero di porte:	5

Riepilogo dei danni

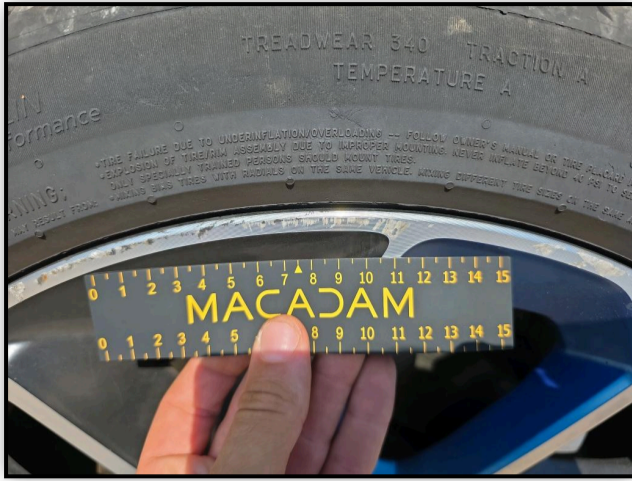
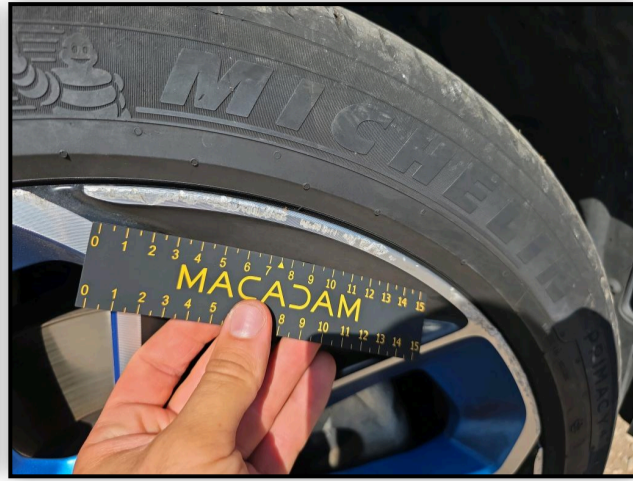
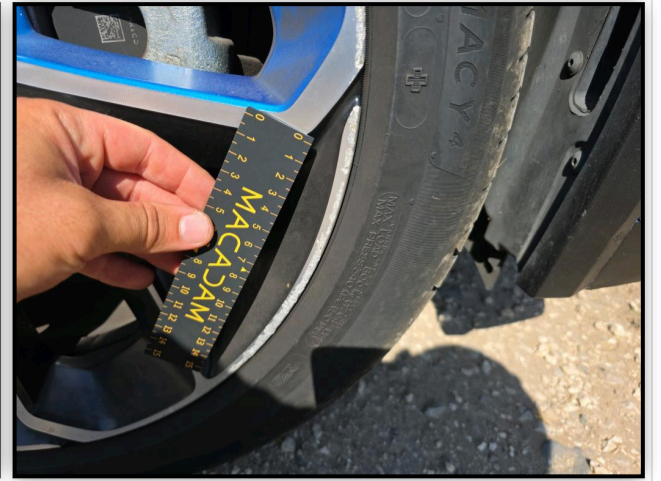
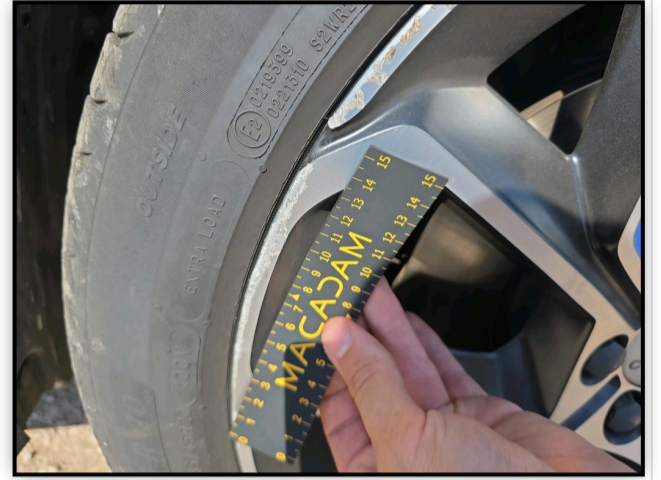
Cerchio in lega ant. Dx

Graffiature

Riparare / sostituire (somma forfettaria)

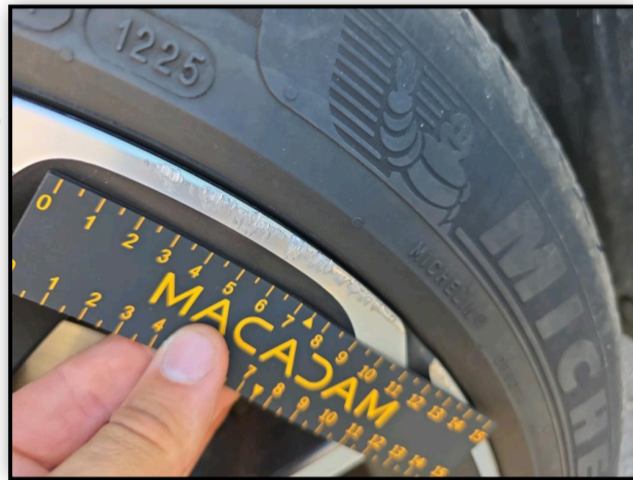
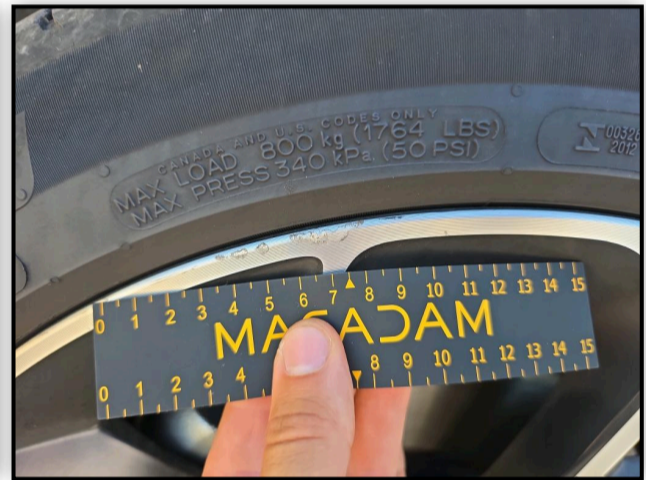
Cerchio in lega ant. Sx

Graffiature

Riparare / sostituire (somma forfettaria)

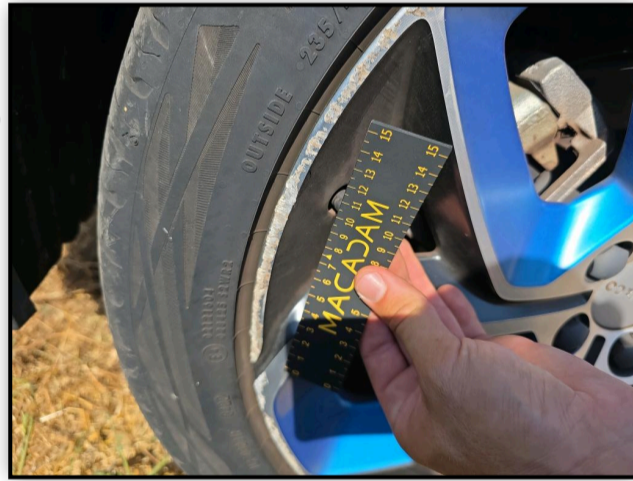
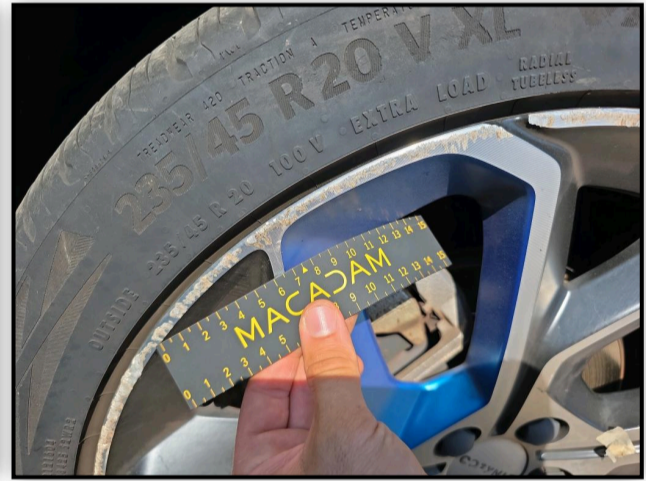
Cerchio in lega post. Dx

Graffiature

Riparare / sostituire (somma forfettaria)

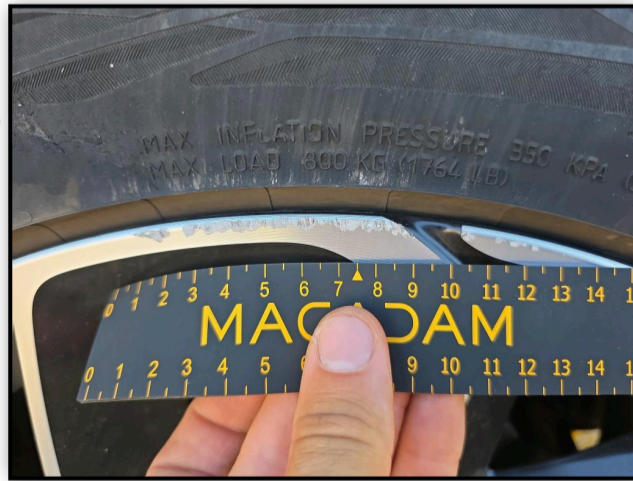
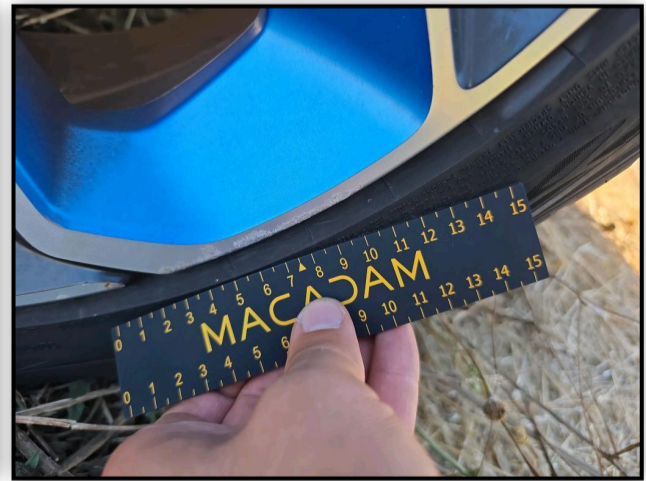
Cerchio in lega post. Sx

Graffiature

Riparare / sostituire (somma forfettaria)

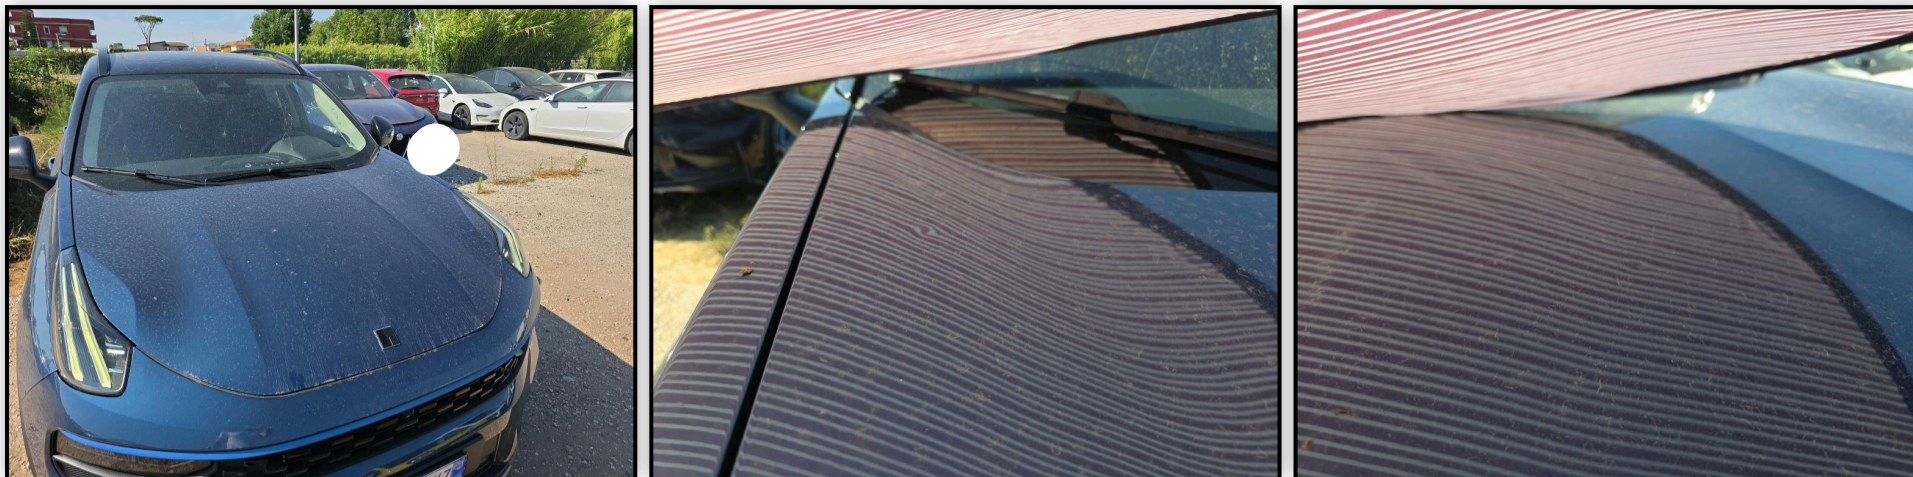
Cofano anteriore

Danni da grandine
Riparare e dipingere
Davanti

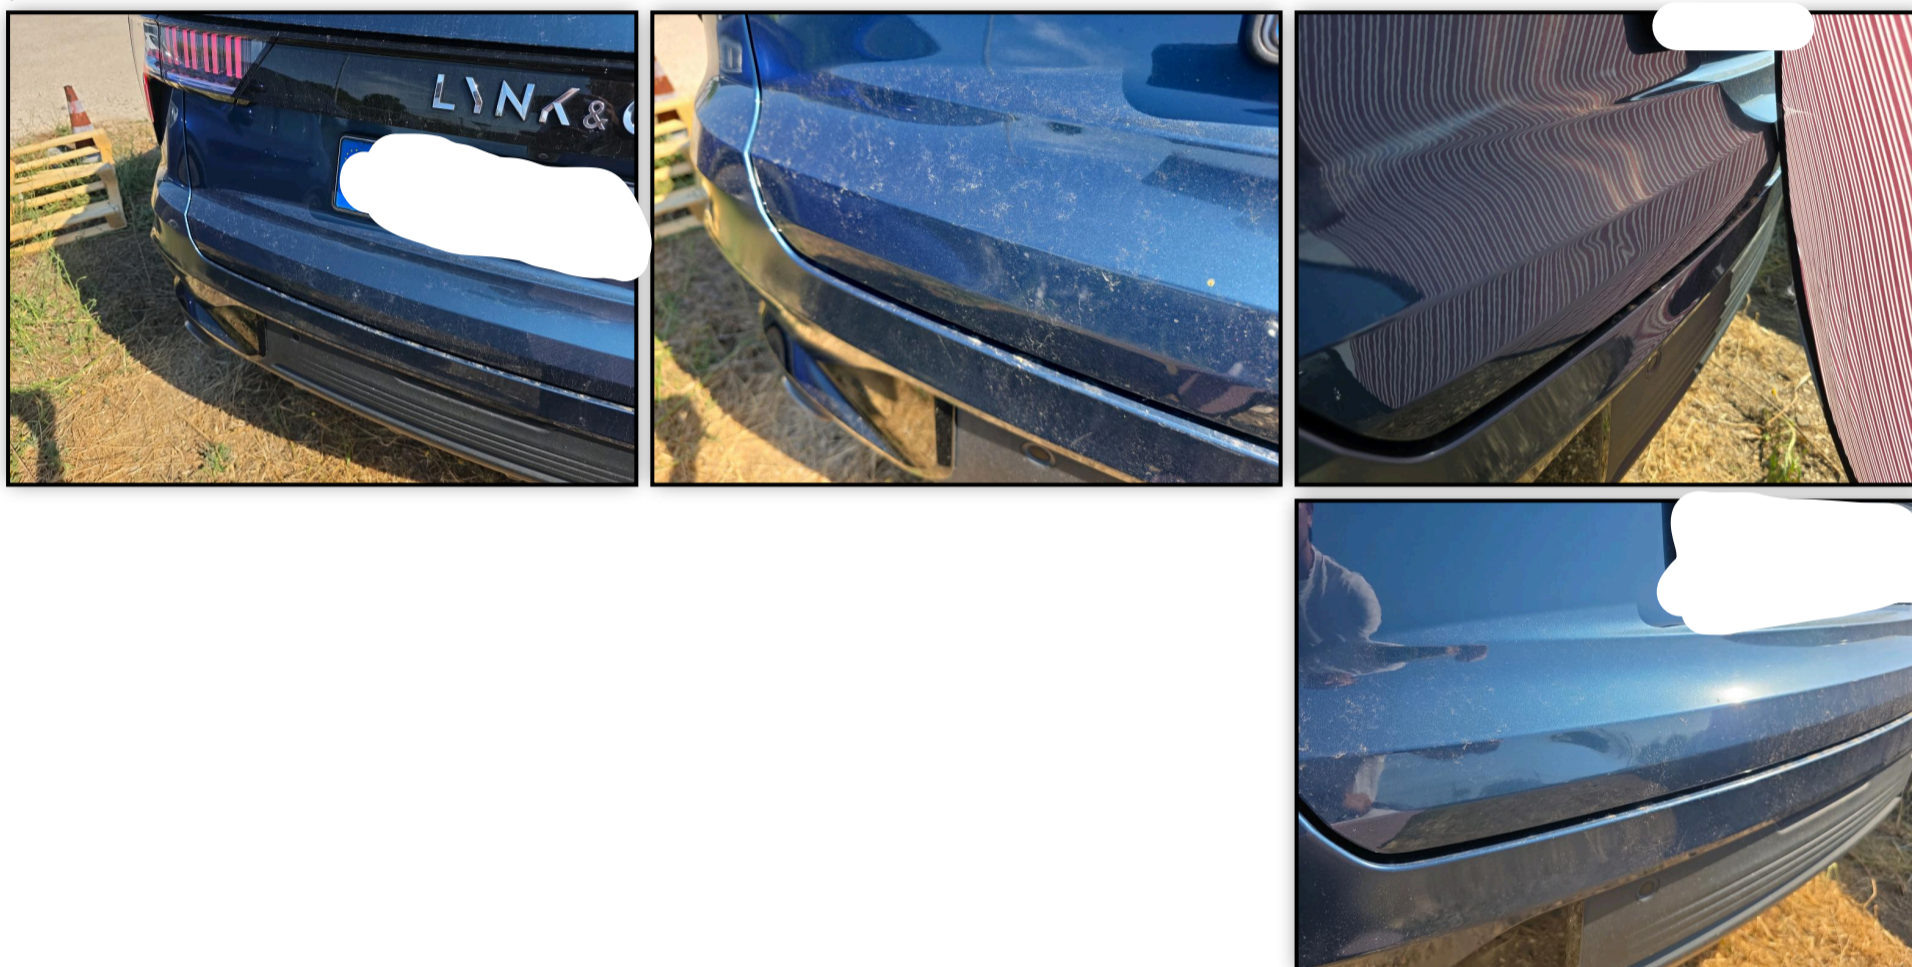
Cofano Post.

Ammaccatura
Riparare e dipingere
Dietro/posteriore

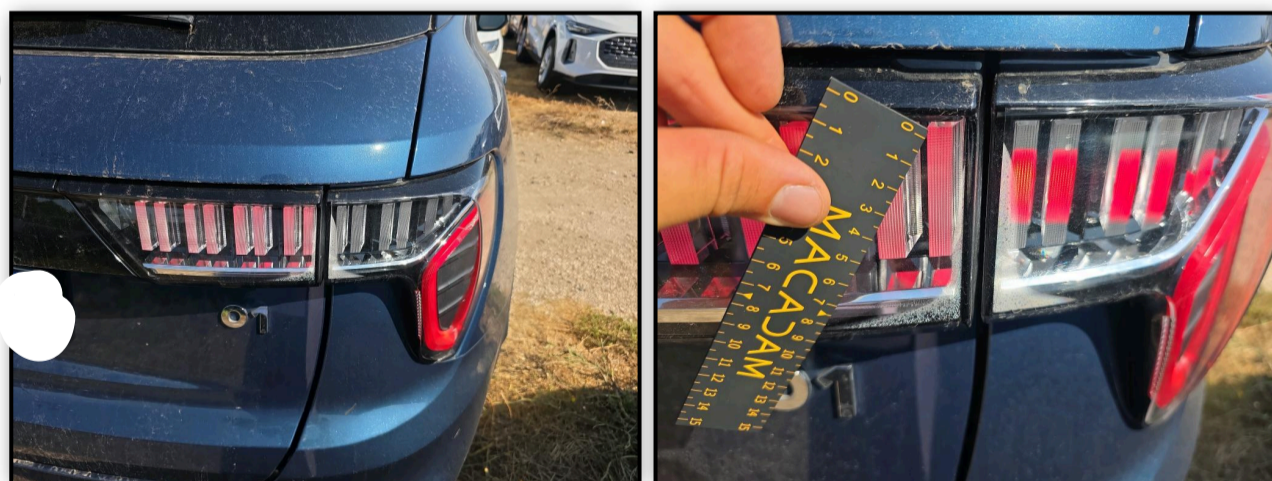
Fanale portellone post. Dx

Infiltrazione d'acqua (senza lesioni rotture)
Sostituire
Dietro/posteriore

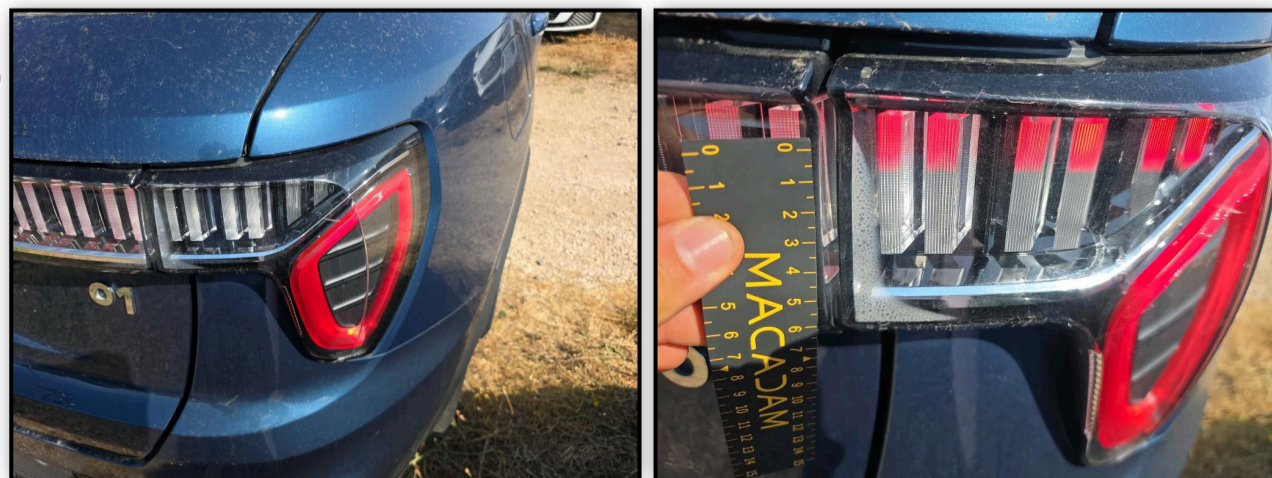
Fanale post. parte est. Dx

Infiltrazione d'acqua (senza lesioni rotture)
Sostituire
Dietro/posteriore

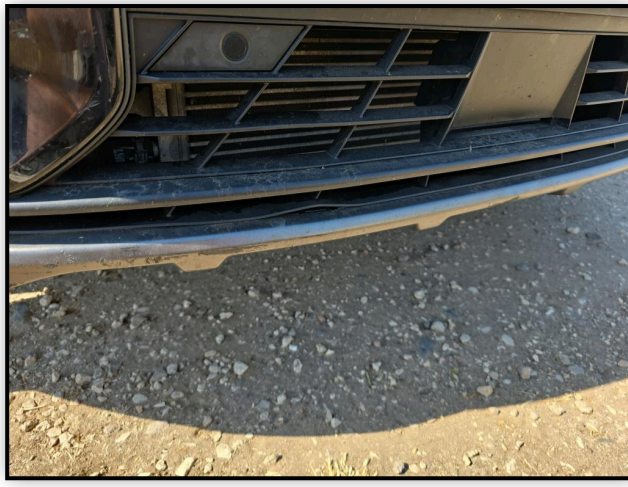
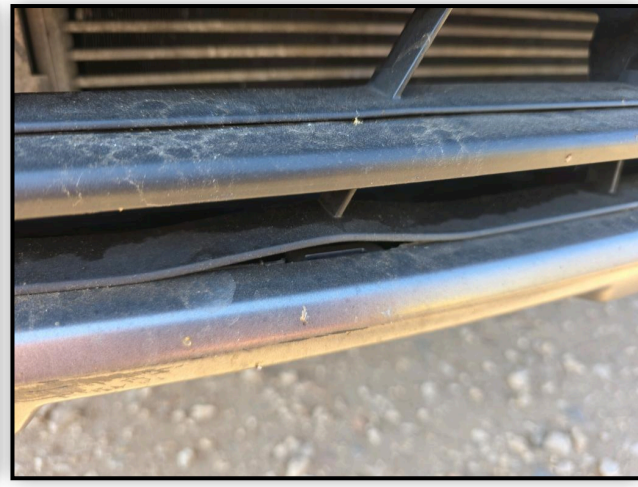
Griglia inferiore paraurti ant

Rotto
Sostituire
Davanti

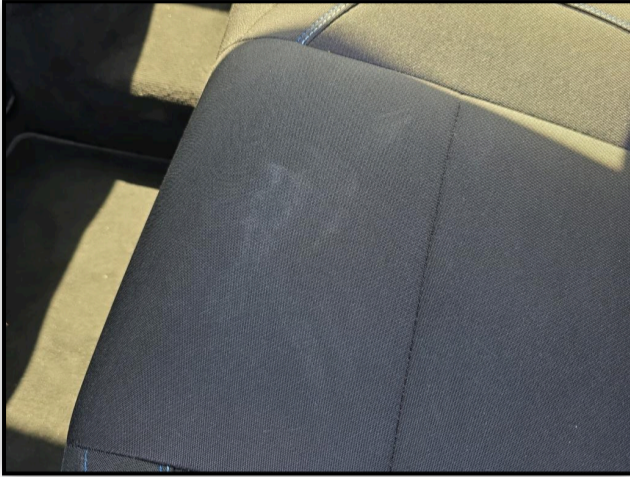
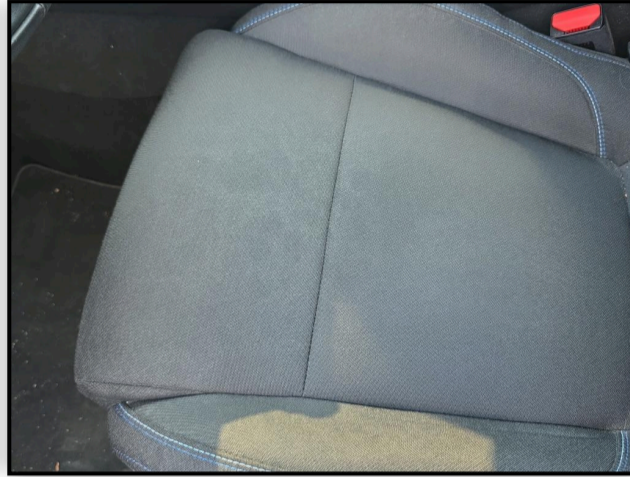
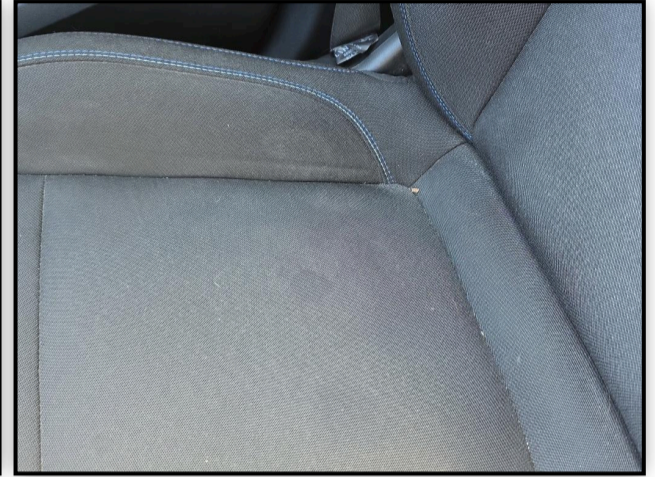
Interno veicolo

Sporco
Pulire
Interni

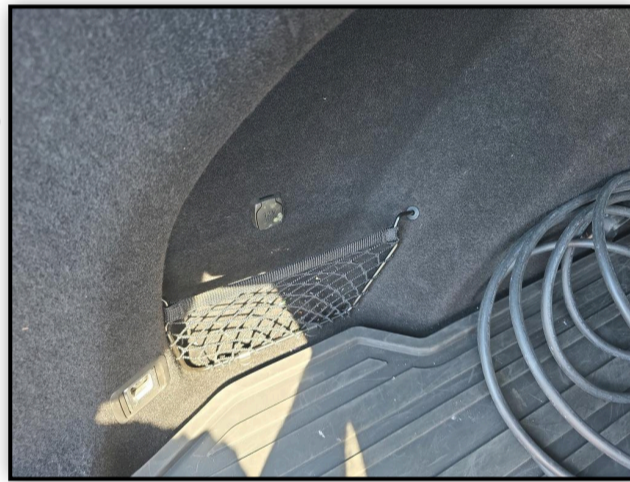
Kit di riparazione pneumatici

Mancanza
Riparare / sostituire (somma forfettaria)
Dietro/posteriore

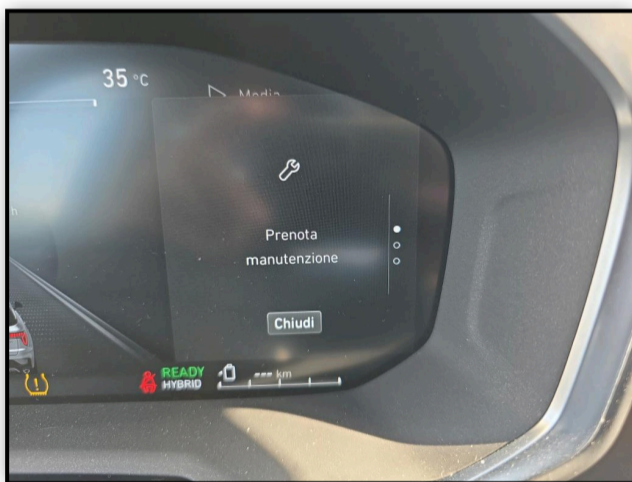
Manutenzione

Mancanza
Controllo/Controllare
Interni

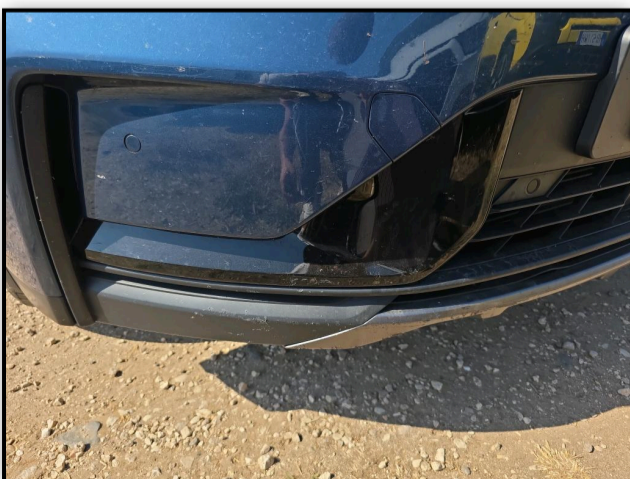
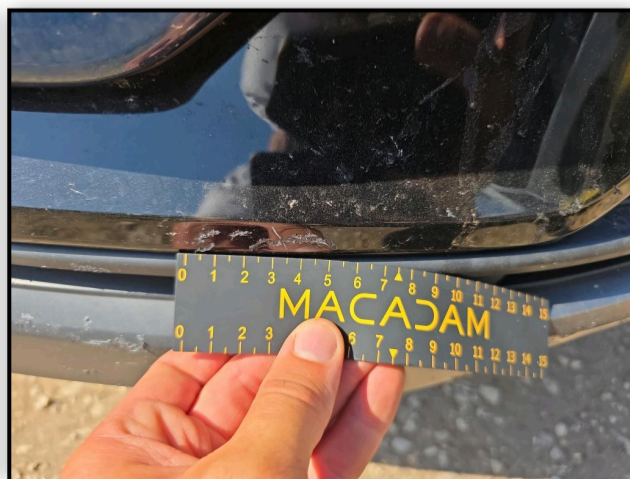
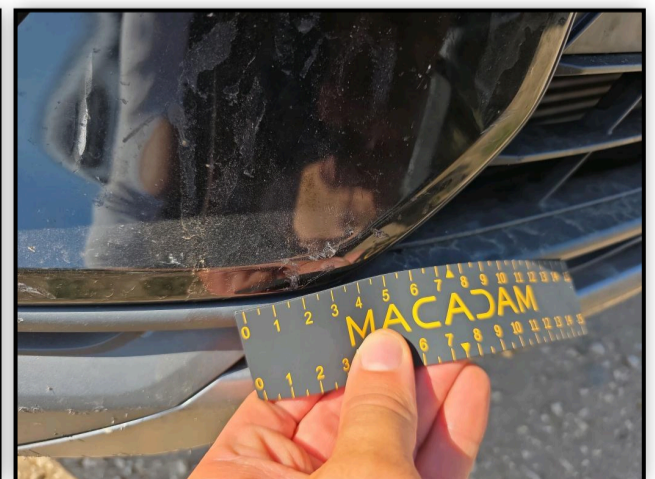
Modanatura dx paraurti ant.(quando separate)

Graffiature
Verniciatura
Davanti

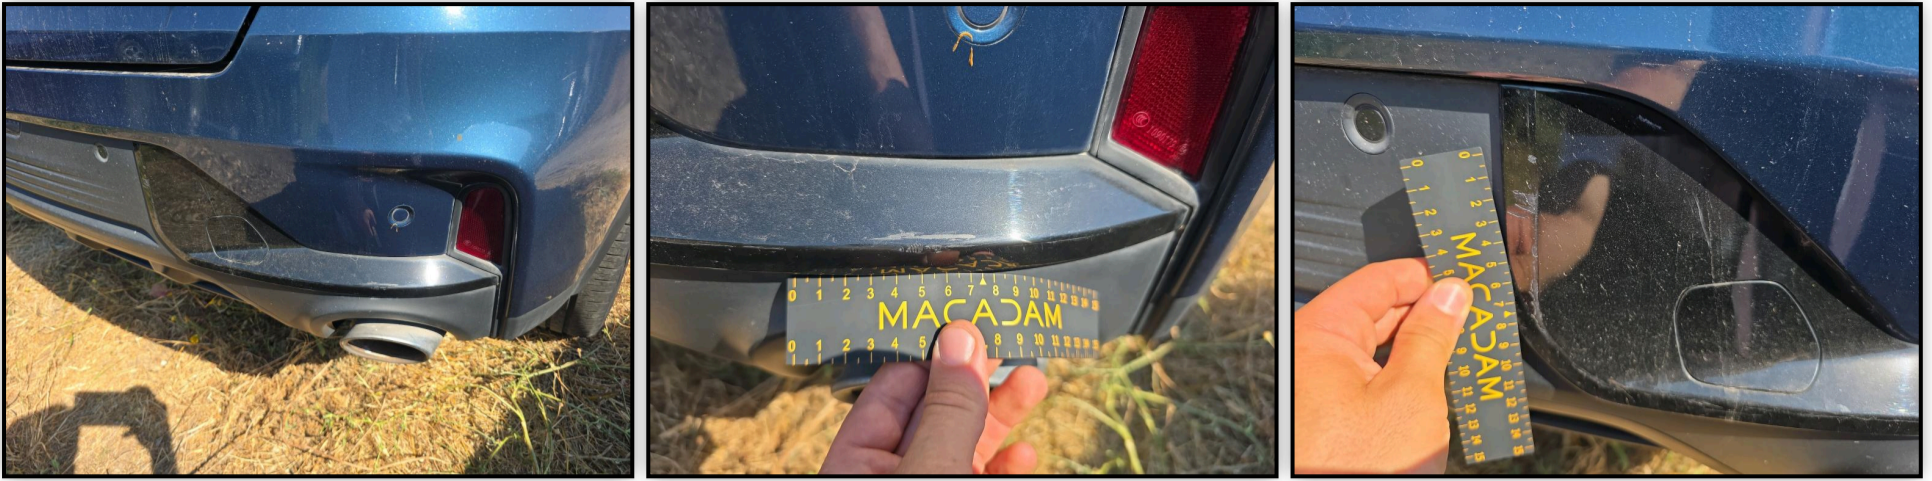
Modanatura dx paraurti Post.(quando separate)

Graffiature
Verniciatura
Dietro/posteriore

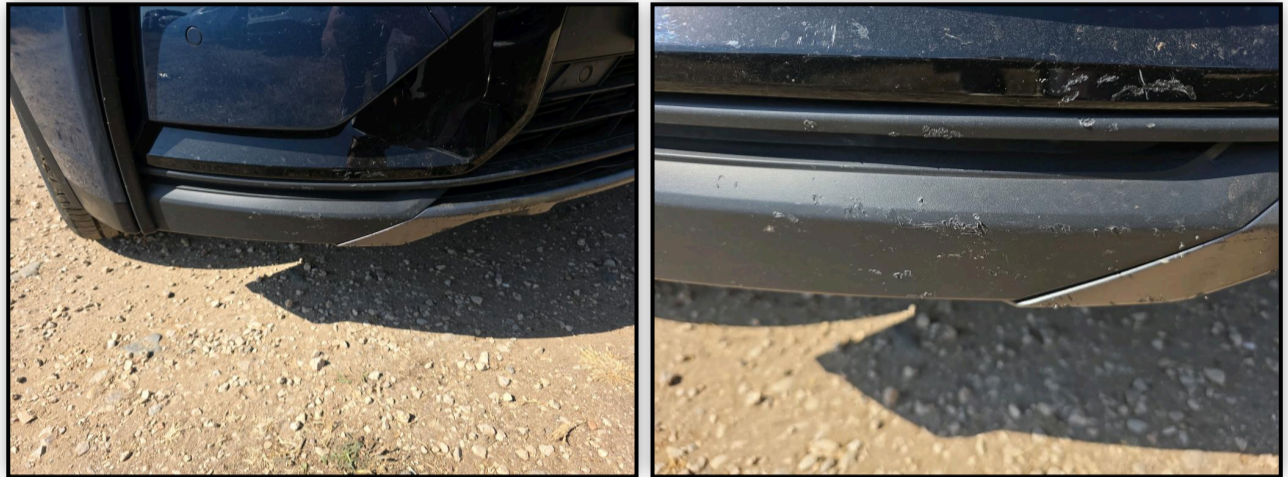
Modanatura paraurti Ant.(unico pezzo)

Graffiature
Sostituire
Davanti

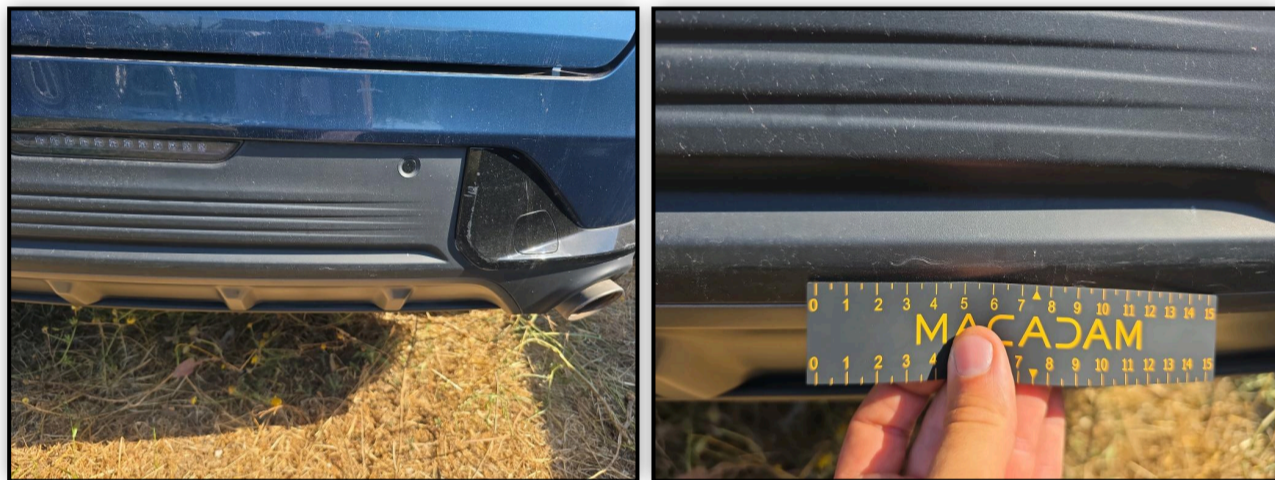
Modanatura paraurti Post.

Graffiature
PRM
Dietro/posteriore

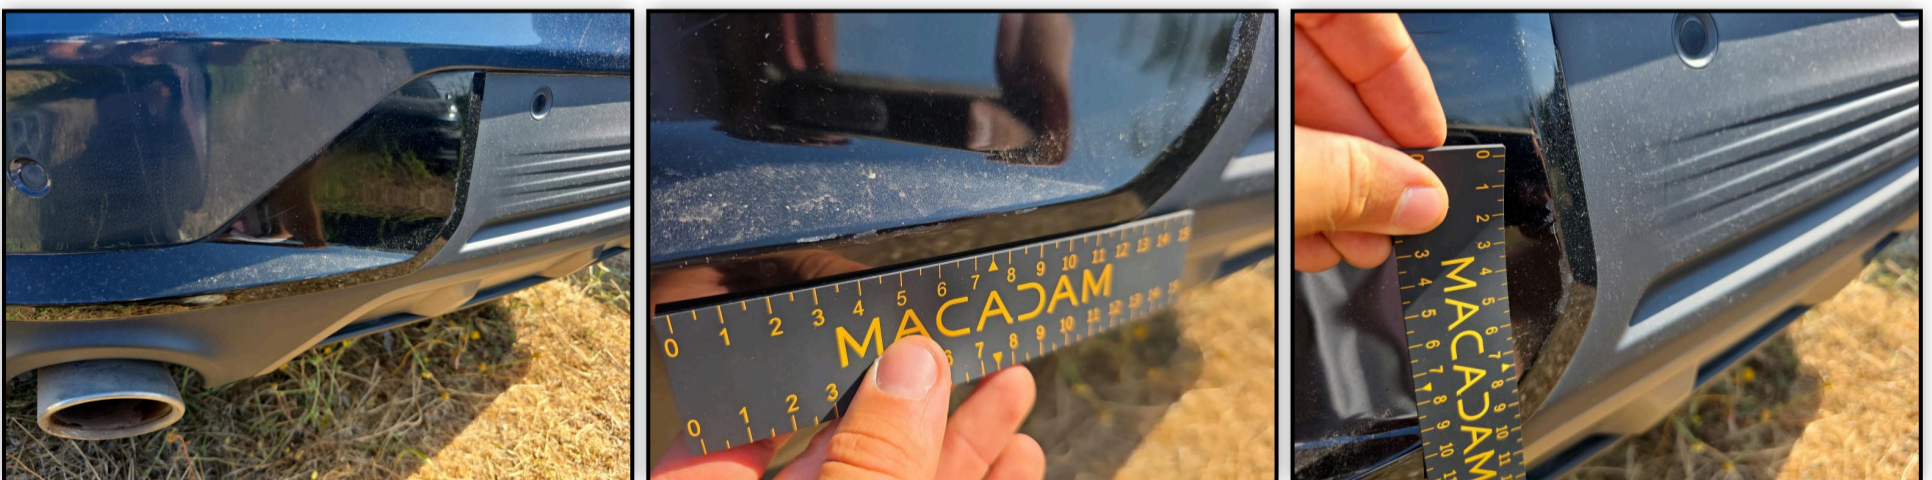
Modanatura sx paraurti Post.(quando separate)

Graffiature
Verniciatura
Dietro/posteriore

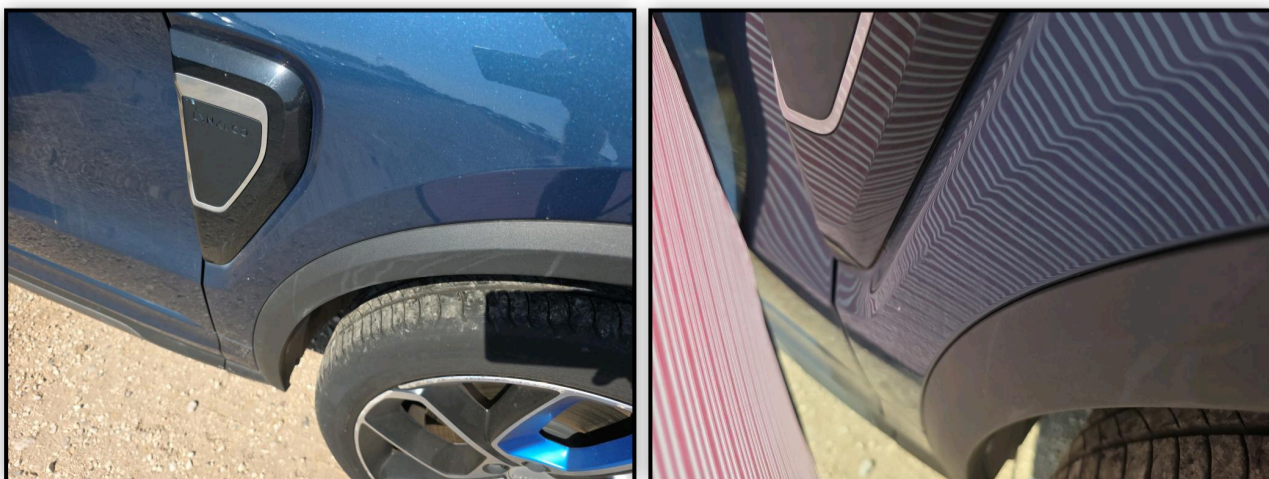
Parafango ant. Dx

Ammaccatura
PRM
Destra

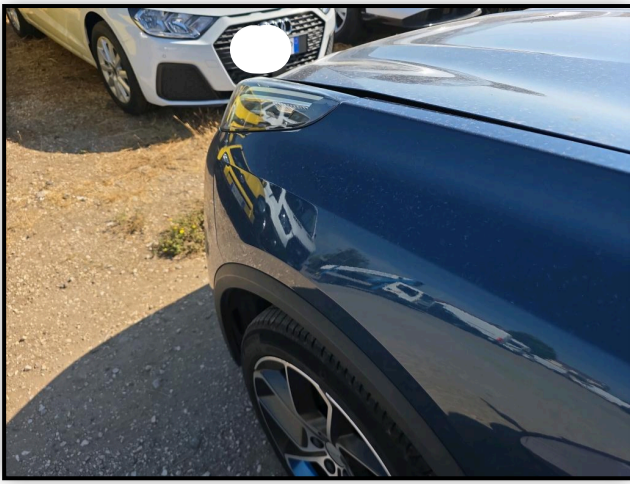
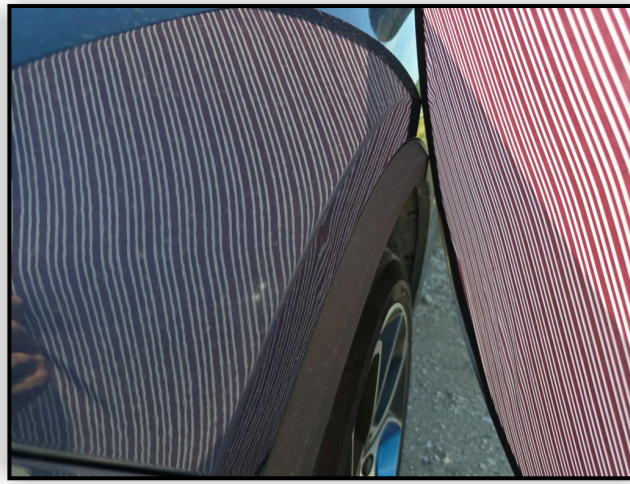
Parafango ant. Sx

Ammaccatura
Riparare e dipingere
Sinistra

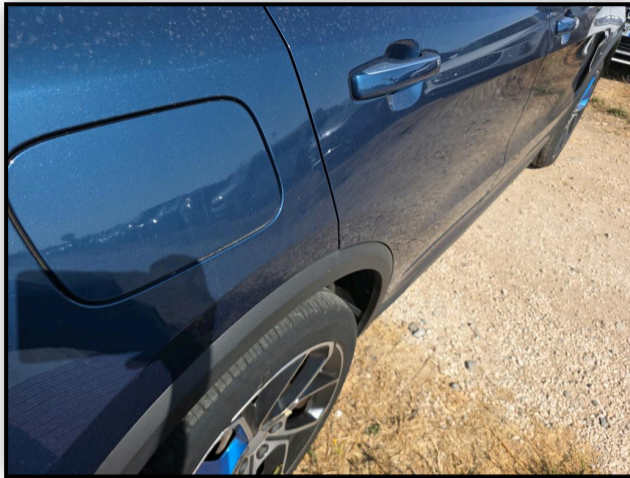
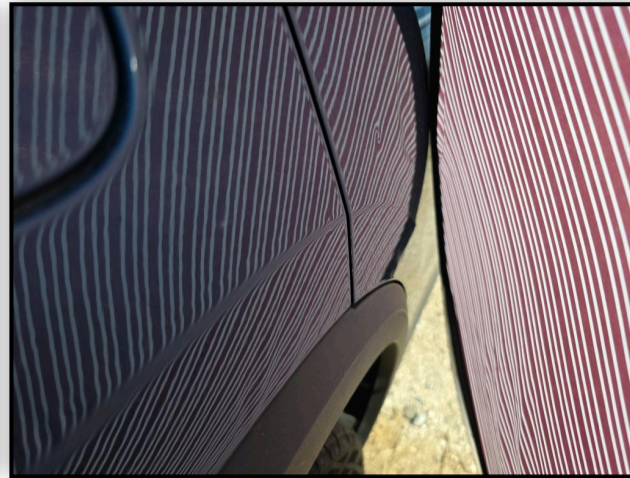
Parafango post. Dx

Ammaccatura
PRM
Destra

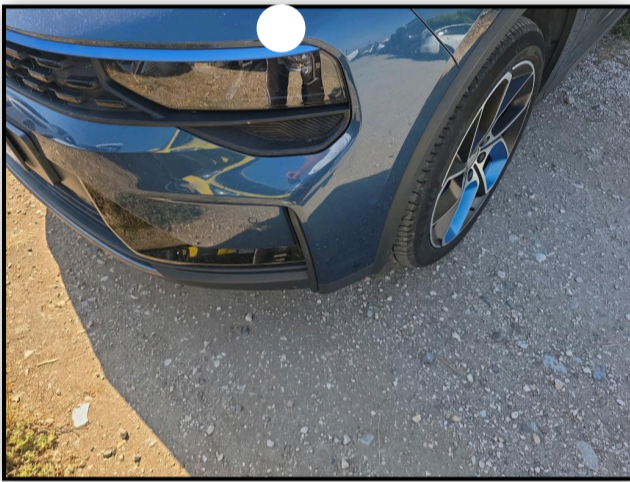
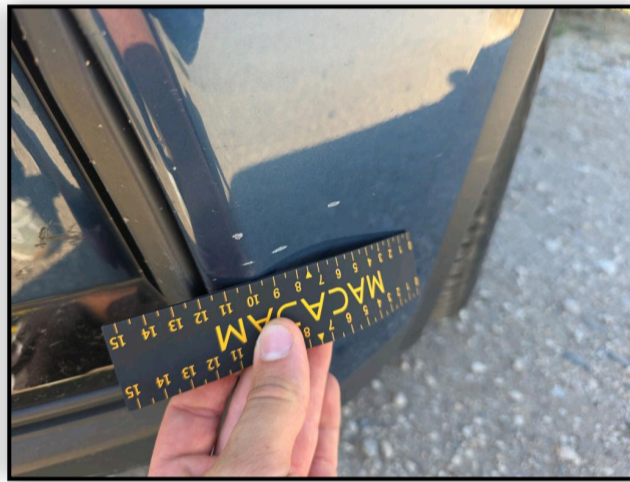
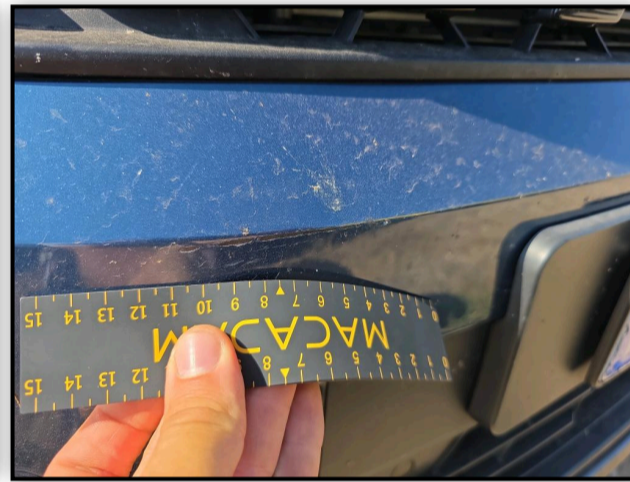
Paraurti ant.

Graffiature
Verniciatura
Davanti

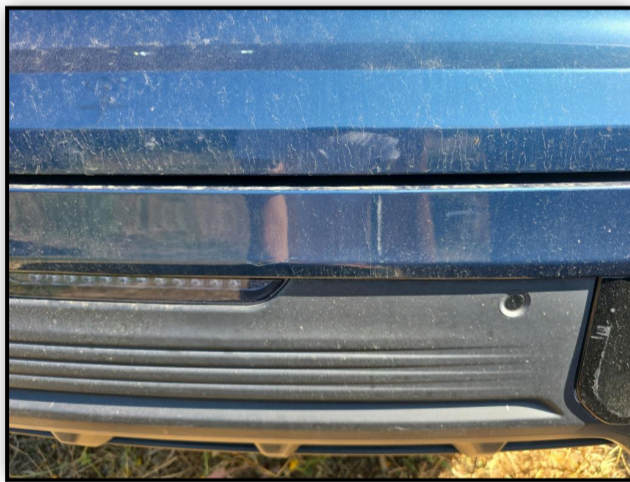
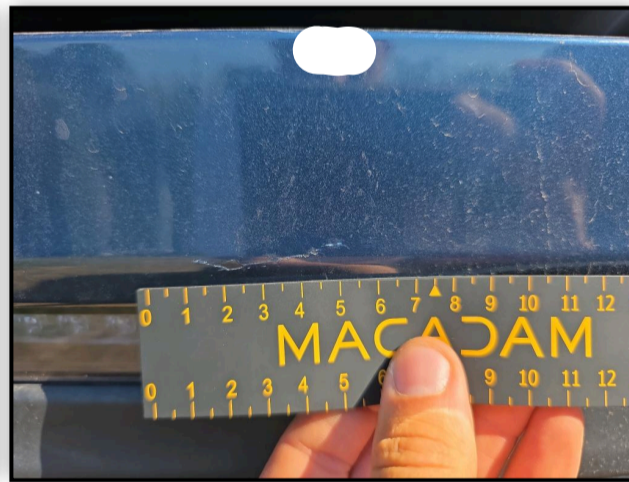
Paraurti post.

Graffiature
Verniciatura
Dietro/posteriore

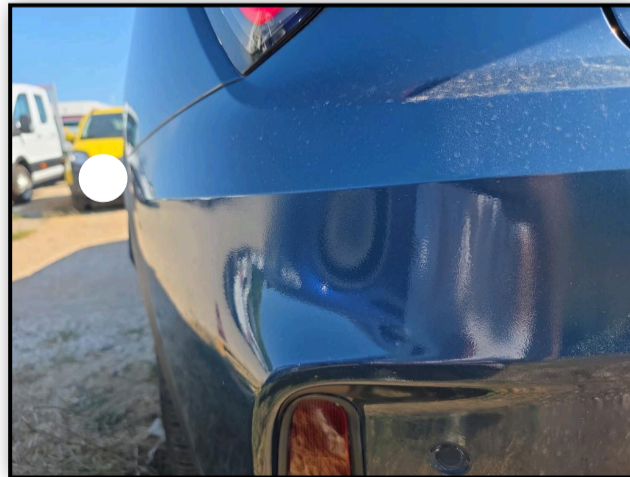
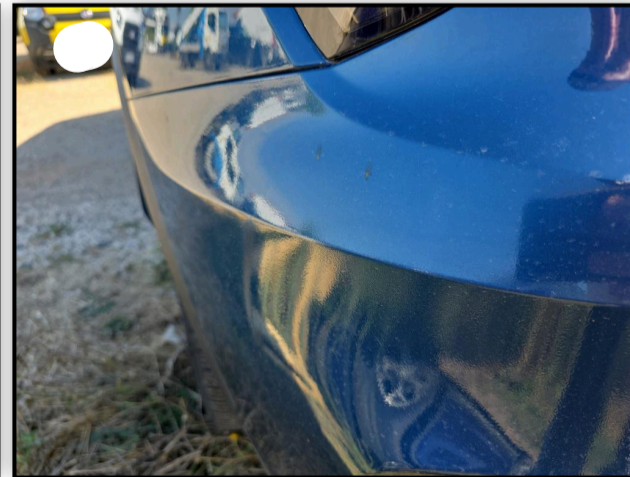
Paraurti post.

Riparazione impropria
Verniciatura
Dietro/posteriore

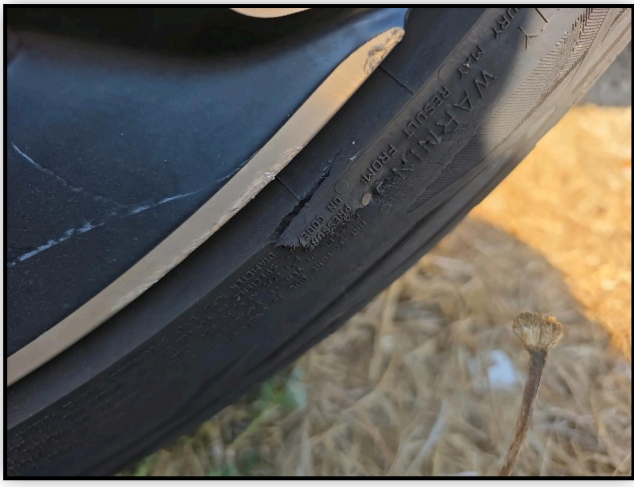
Pneumatico post. Dx

Strappo/tagliato
Sostituire
Ruote

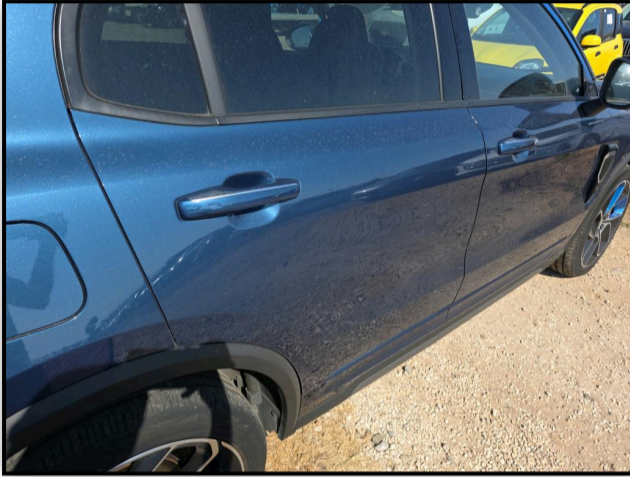
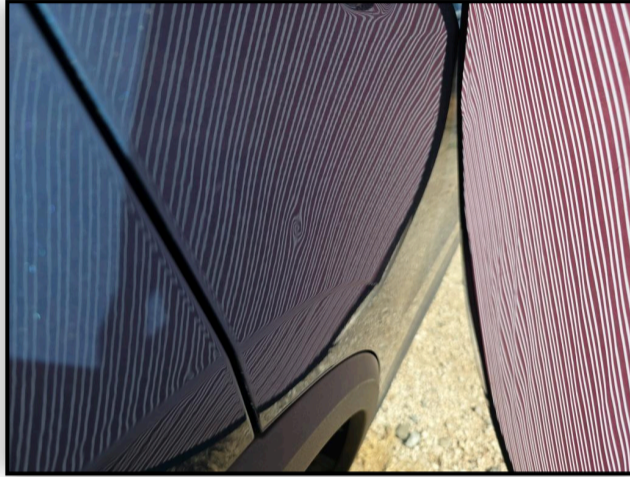
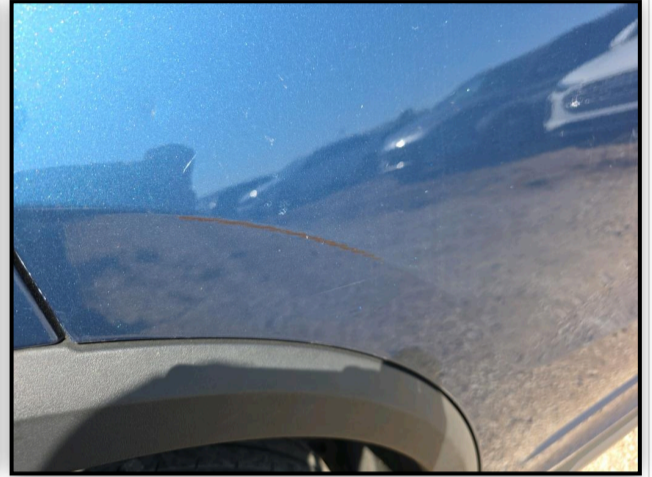
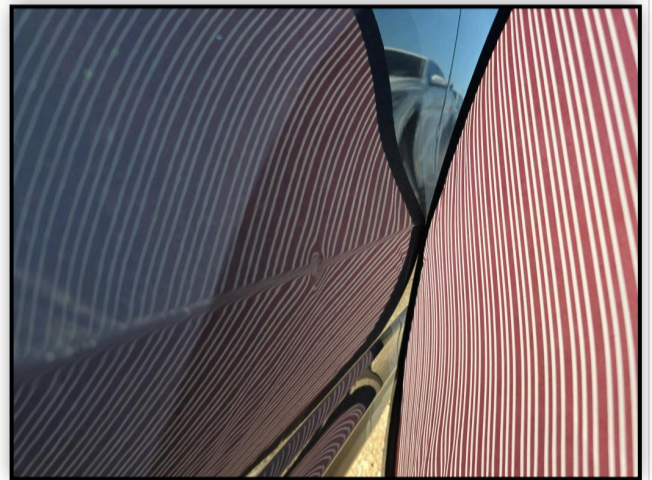
Porta post. Dx

Ammaccatura e graffio
Riparare e dipingere
Destra

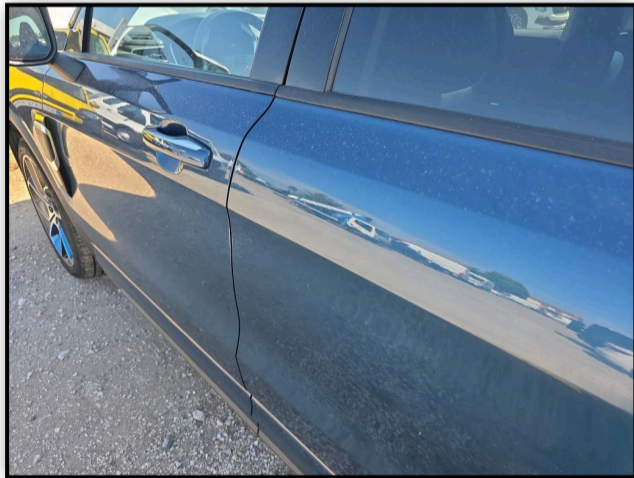
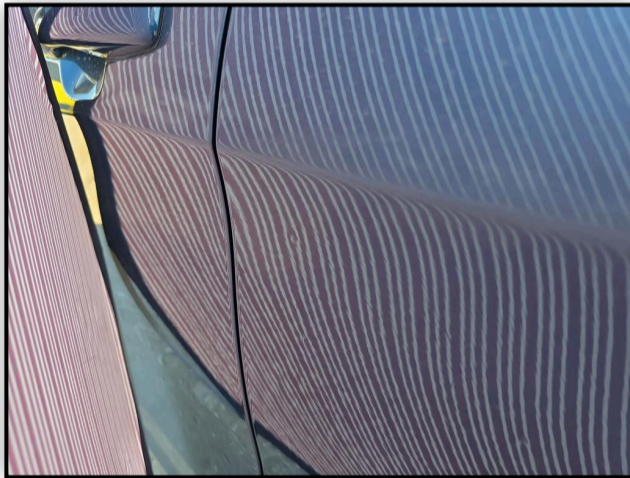
Porta post. Sx

Ammaccatura
PRM
Sinistra

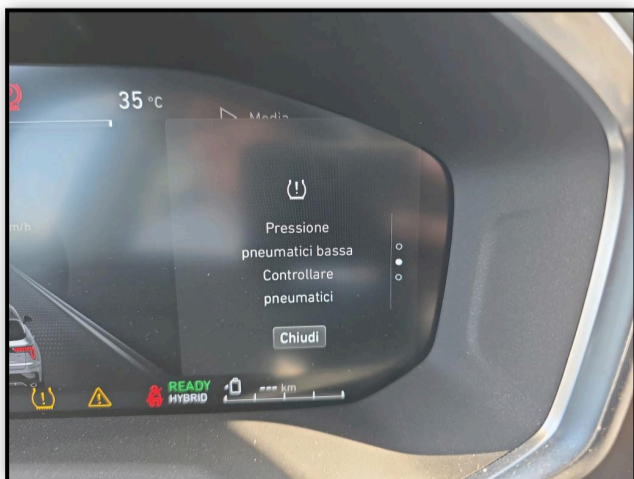
Spia accesa

Spia lampeggiante
Controllo/Controllare
Interni

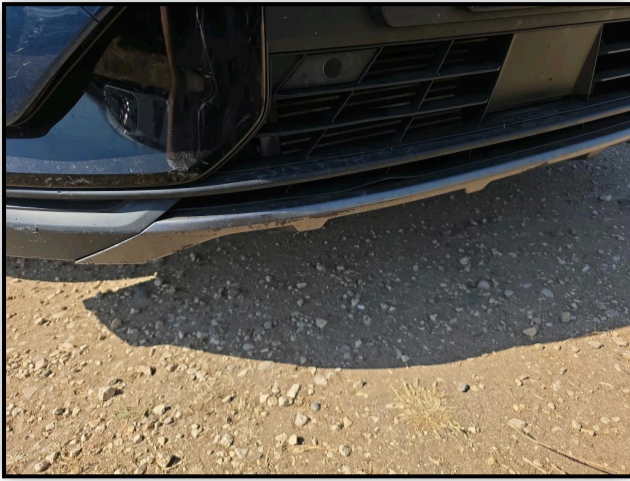
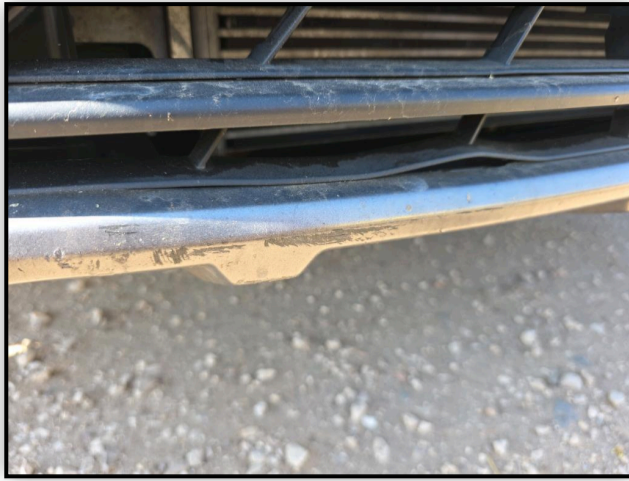
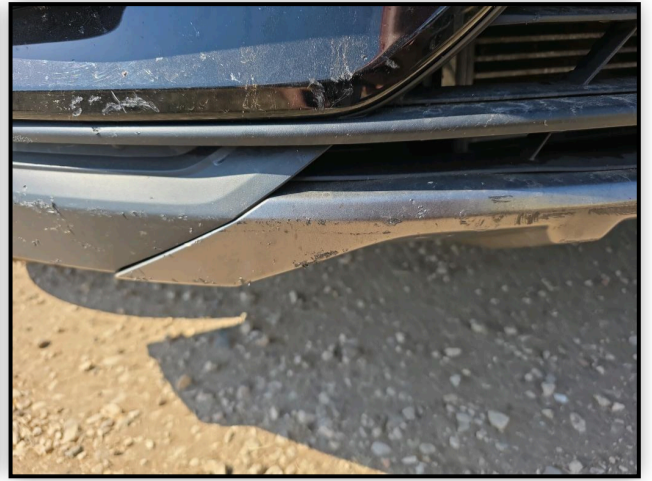
Spoiler paraurti ant.

Graffiature

Verniciatura

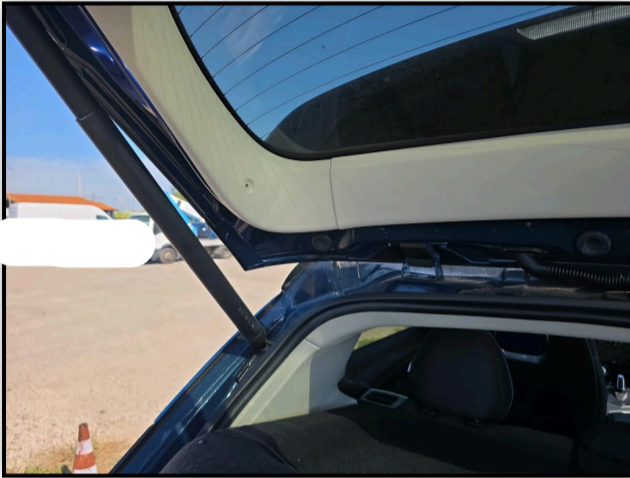
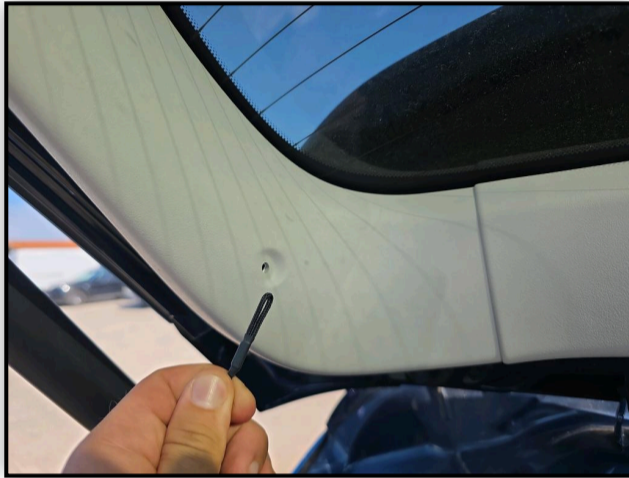
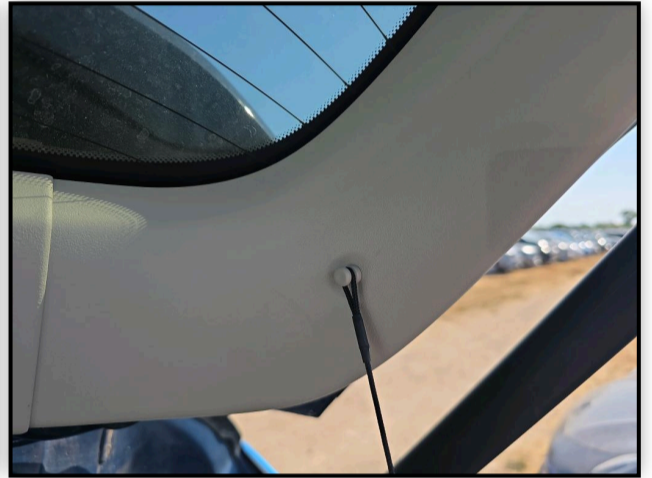
Supporto plastica cappelliera\copertura bagagliaio

Rotto

Sostituire

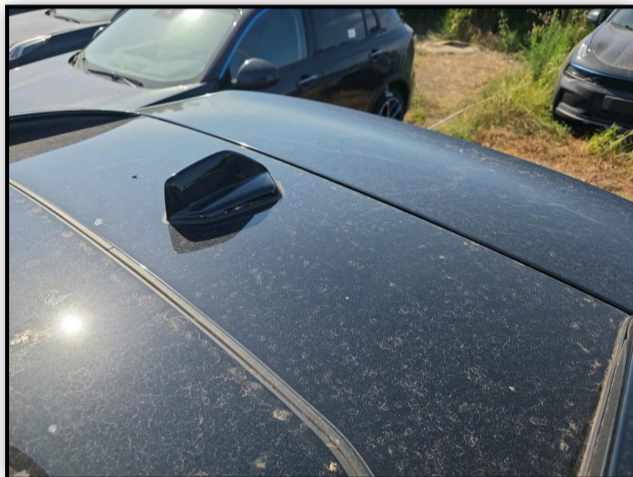
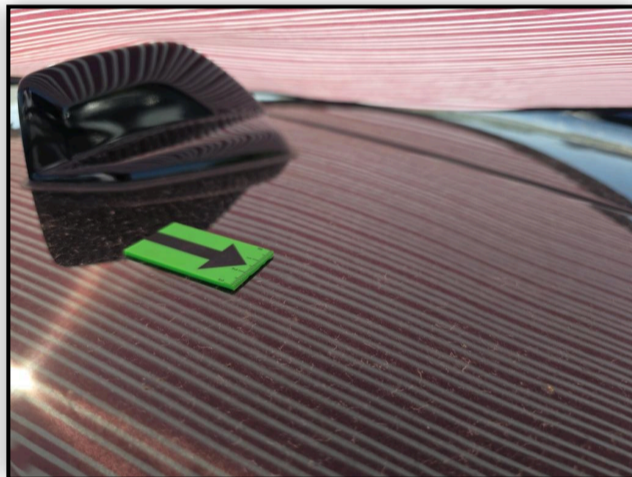
Tetto

Ammaccatura

PRM
