Wertgutachten

Ihr Auftrag vom	10.06.2026 durch Raiffeisen-Impuls Fuhrparkmanagement GmbH & Co. KG
Besichtigungsort	36272 Niederaula, Industriestraße 11
Besichtigungsdatum	26.06.2026
Referenznummern	0002054892

Fahrzeugident.-Nr. VF7VEEHZ7MZ110759

Fahrzeugart	PKW - Van	Farbton / Lackart	Schwarz / Metallic
Hersteller	Citroen	Nächste HU	keine Angabe
Typ / Verkaufsbez.	Spacetourer 2.0 BlueHDi 180 FAP Feel M	Laufleistung abgelesen	118.544 km
Erstzulassung	21.12.2021	Emissionsklasse	Euro 6d
Getriebe / Gänge	Automatik / 8	Sitzplätze / Türen	5 / 5
Achsen / angetrieben	2 / 1	Anzahl Besitzer	keine Angabe
Motorart	Reihenmotor / Diesel	Hubraum / Nennleistung	1.997 ccm / 132 KW
Antriebsart	Frontantrieb

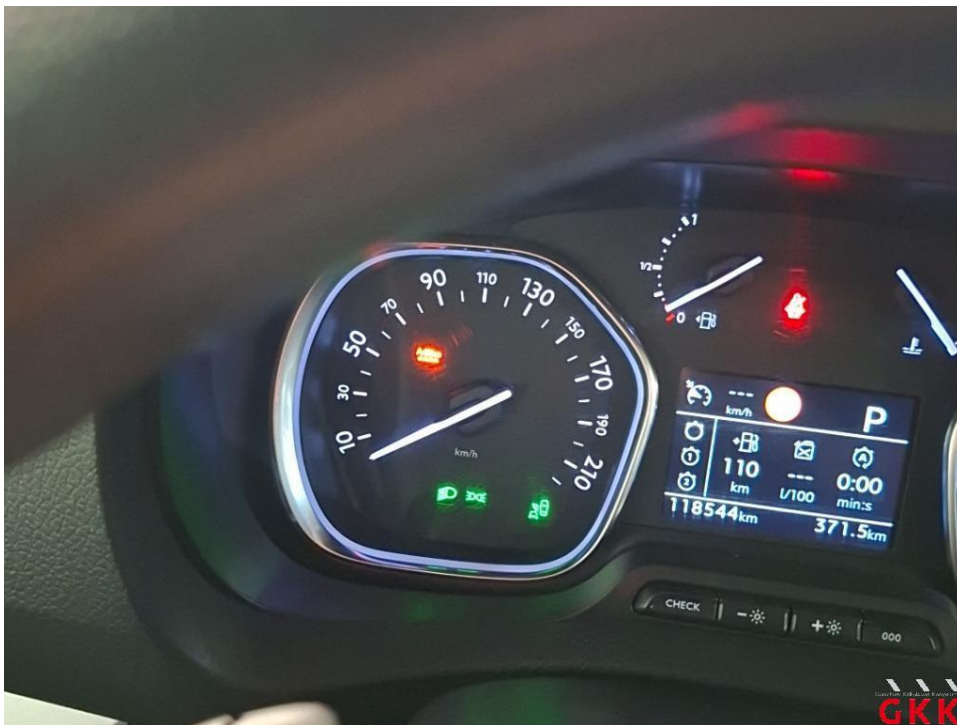
Bild 16 Abgassystem, Additiv AdBlue, Servicehinweis, auffüllen

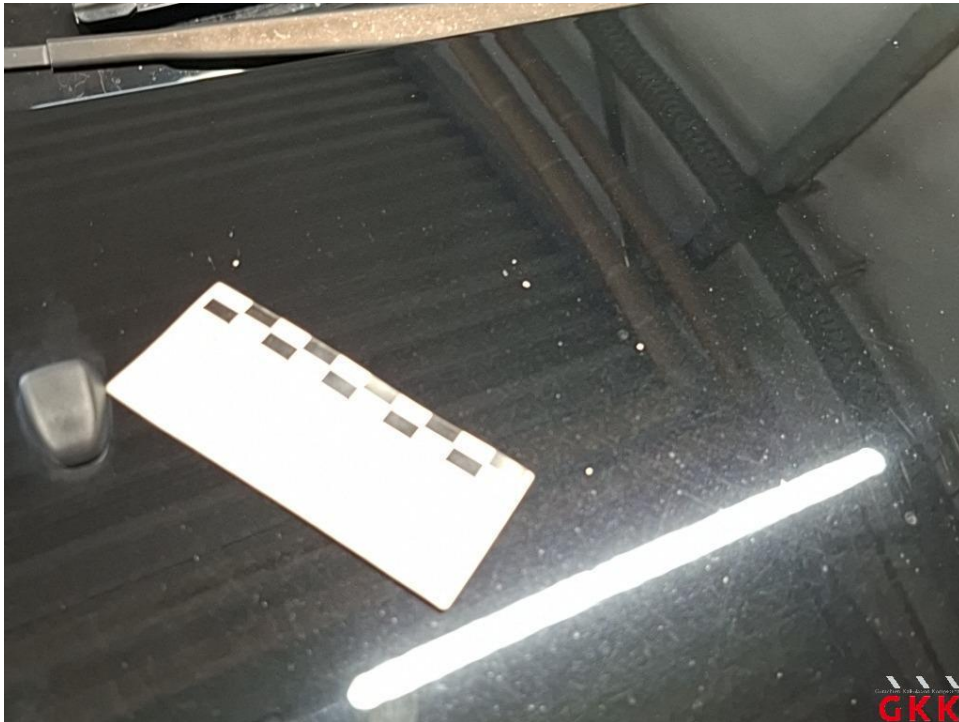
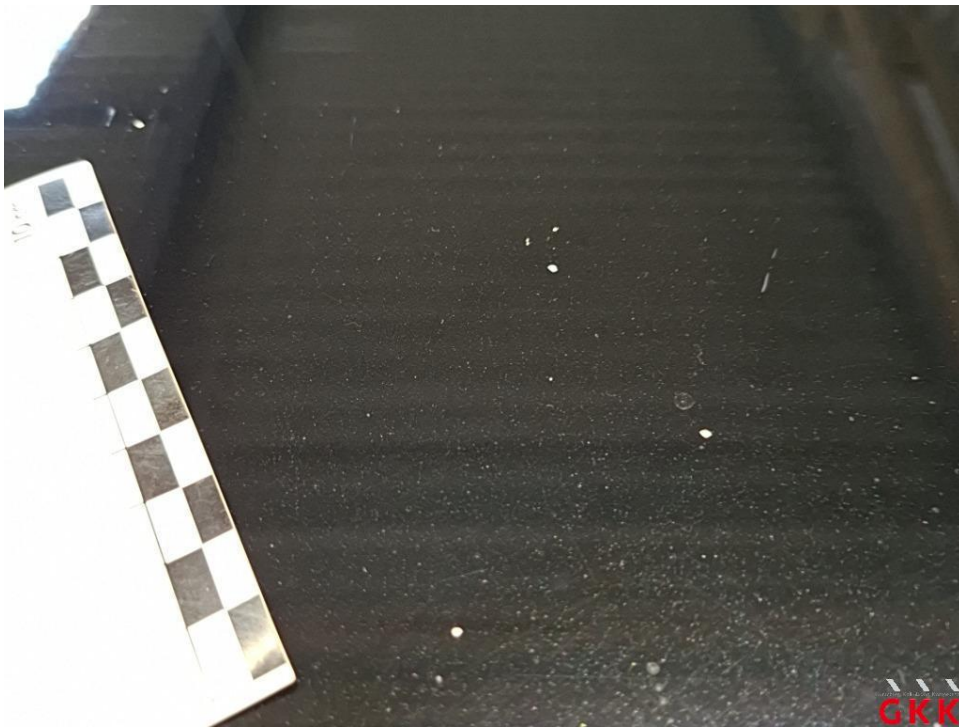
Bild 17 Motorhaube, Steinschlag, lackieren

Bild 18 Motorhaube, Steinschlag, lackieren

Wertbeeinflussende Faktoren		
Front (Angaben ohne MwSt.)	Reparaturkosten	MW
Motorhaube, Steinschlag, lackieren (Bild 17, Bild 18)	679,73 €	339,86 €
Seite links (Angaben ohne MwSt.)	Reparaturkosten	MW
Kotflügel vorne links, verkratzt, lackieren (Bild 19, Bild 20)	645,73 €	322,86 €
Spiegelgehäuse links Kappe -lackiert-, verkratzt, lackieren (Bild 38)	97,85 €	48,93 €
Tür vorne links, verkratzt, lackieren (Bild 21, Bild 22, Bild 23)	827,03 €	413,52 €
Tür vorne links Einstieg, verkratzt, lackieren (Bild 25, Bild 26)	518,11 €	259,06 €
Tür hinten links Einstieg, beschädigt, instand setzen - lackieren (Bild 24)	837,15 €	578,10 €
Seitenwand links, verkratzt, lackieren (Bild 27, Bild 28)	1020,75 €	510,37 €
Schiebetür links, verkratzt, lackieren (Bild 39, Bild 40)	688,37 €	344,19 €
Seite rechts (Angaben ohne MwSt.)	Reparaturkosten	MW
Seitenwand rechts unterhalb, beschädigt, instand setzen - lackieren (Bild 31, Bild 32)	1395,76 €	777,64 €

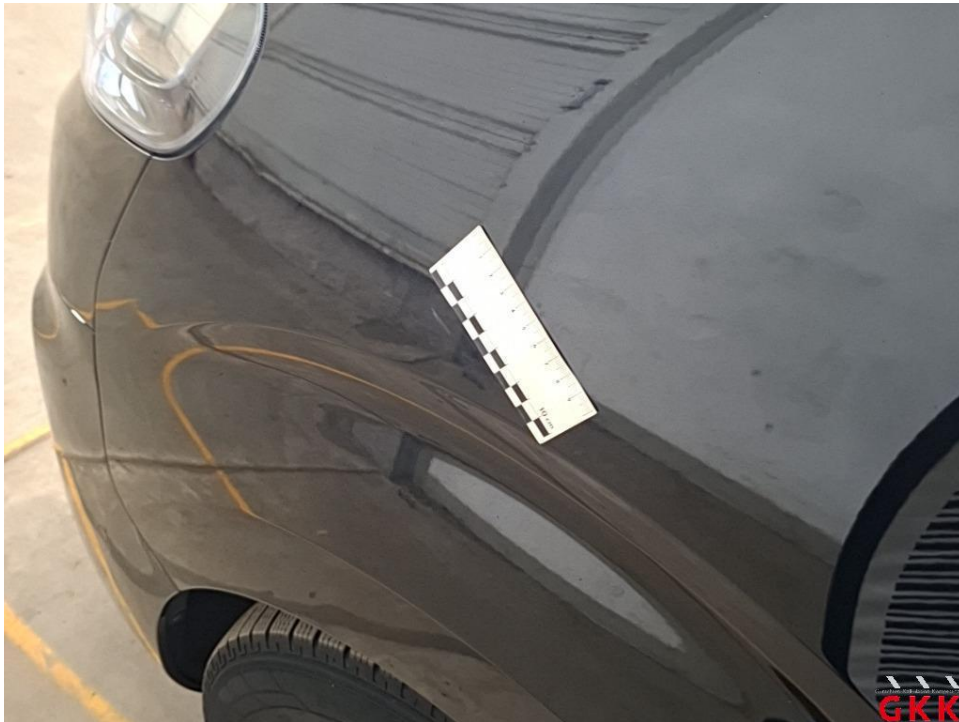
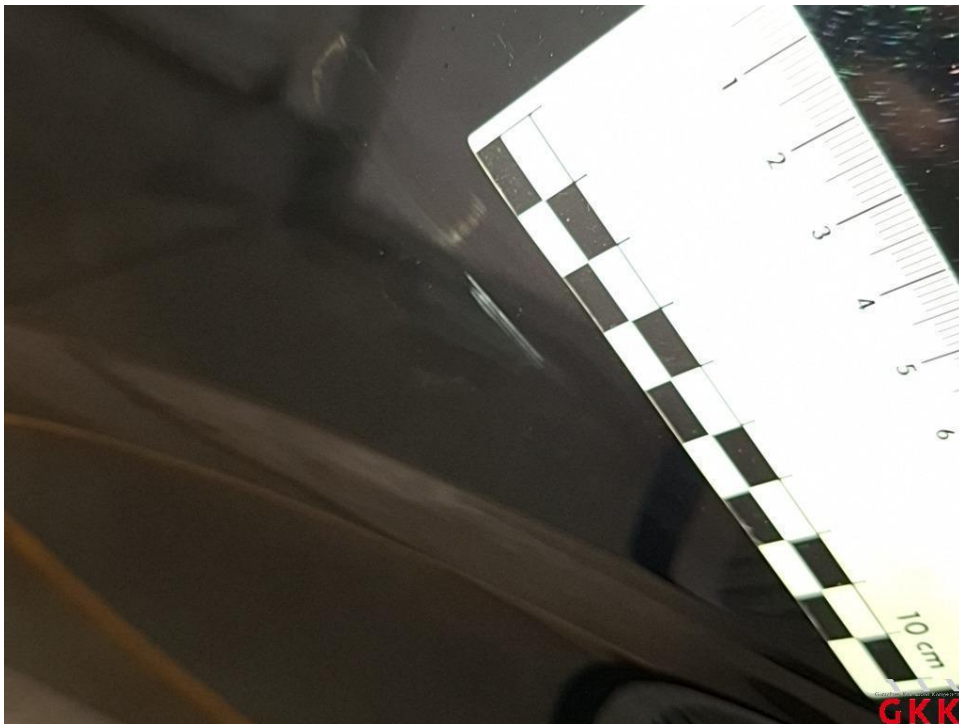
Bild 19 Kotflügel vorne links, verkratzt, lackieren

Bild 20 Kotflügel vorne links, verkratzt, lackieren

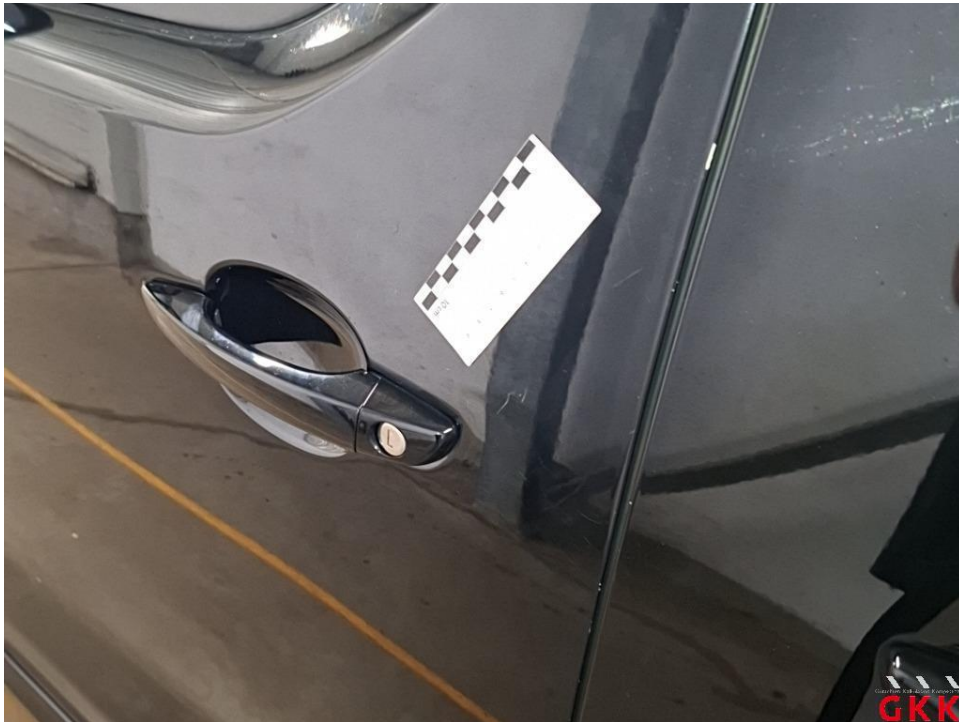
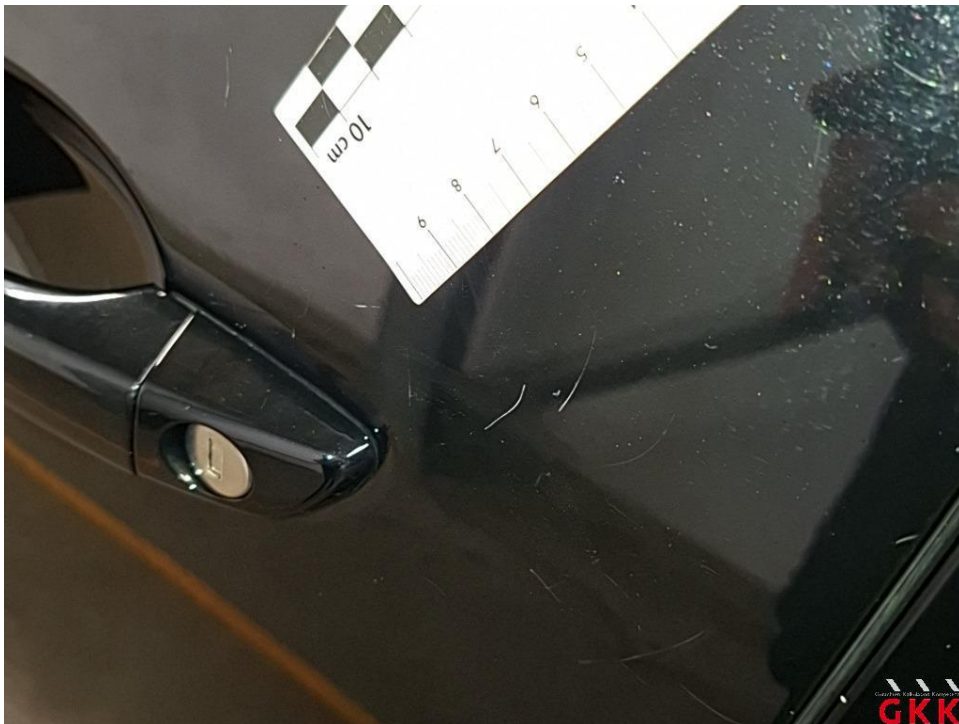
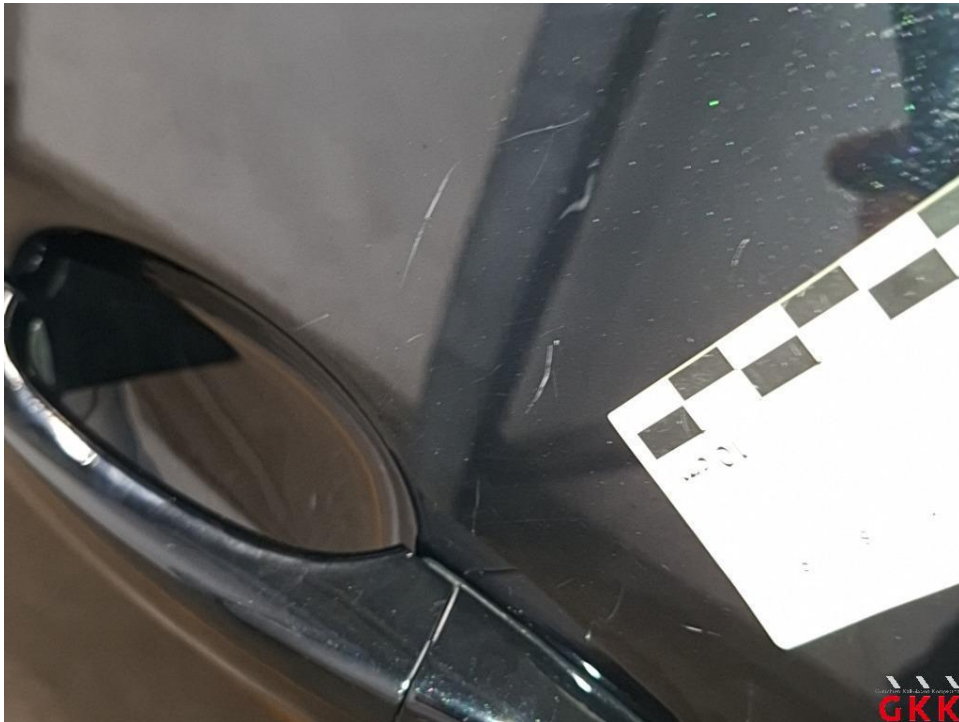
Bild 21 Tür vorne links, verkratzt, lackieren

Bild 22 Tür vorne links, verkratzt, lackieren

Bild 23 Tür vorne links, verkratzt, lackieren

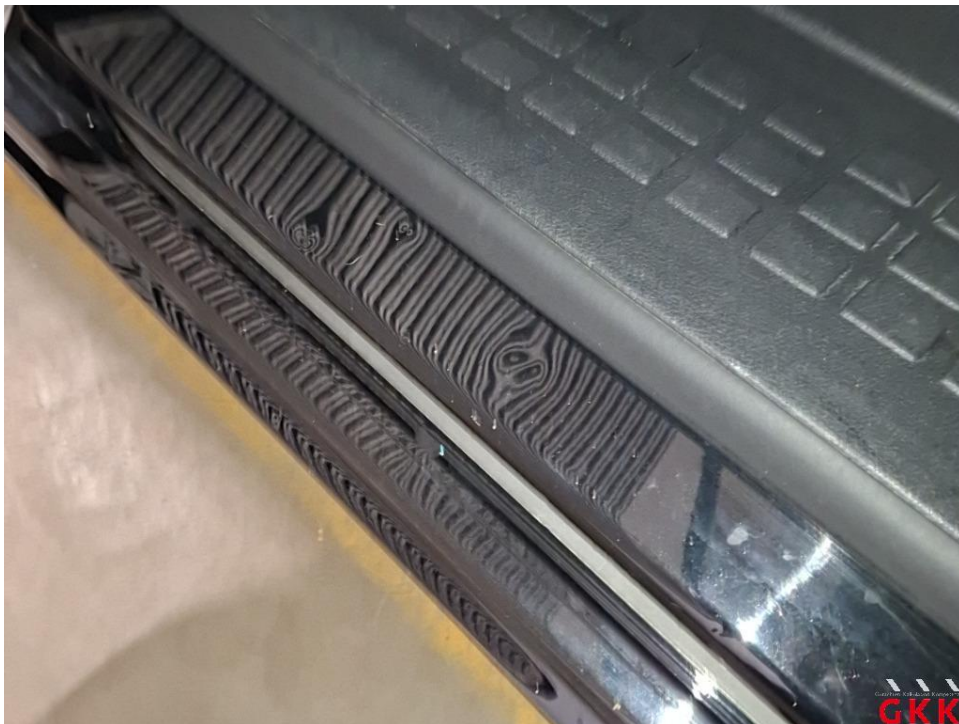
Bild 24 Tür hinten links, Einstieg, beschädigt, instand setzen - lackieren

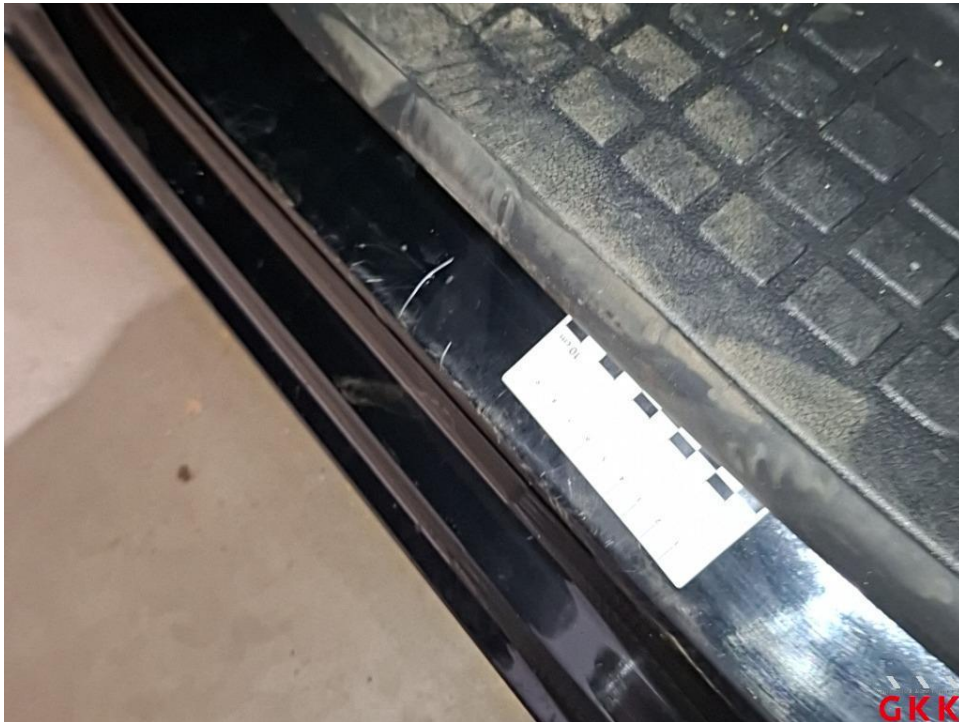
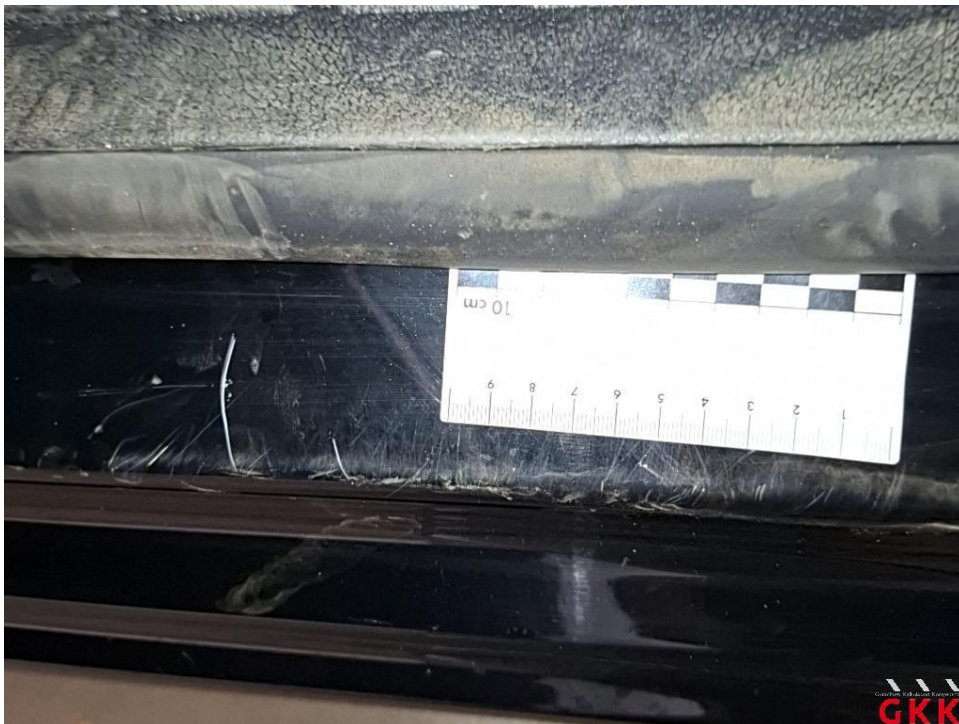
Bild 25 Tür vorne links, Einstieg, verkratzt, lackieren

Bild 26 Tür vorne links, Einstieg, verkratzt, lackieren

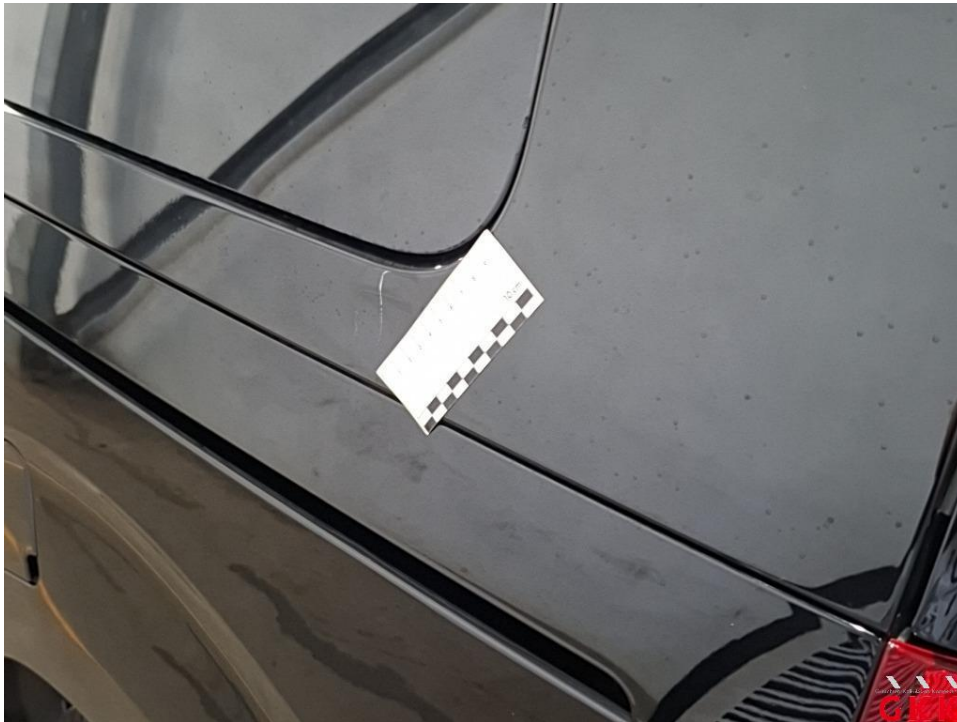
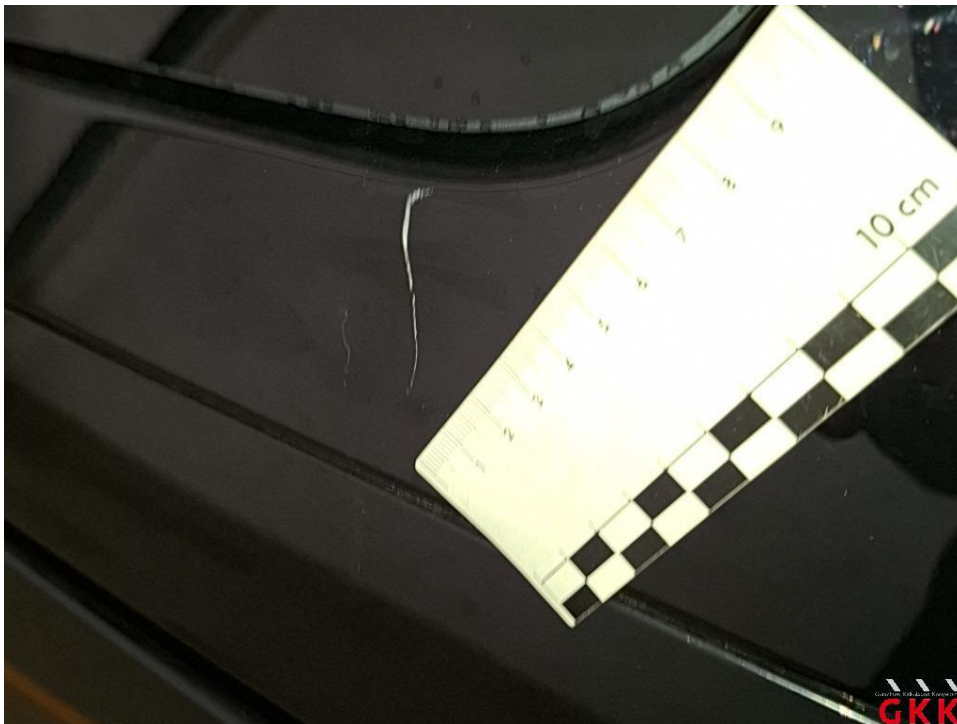
Bild 27 Seitenwand links, verkratzt, lackieren

Bild 28 Seitenwand links, verkratzt, lackieren

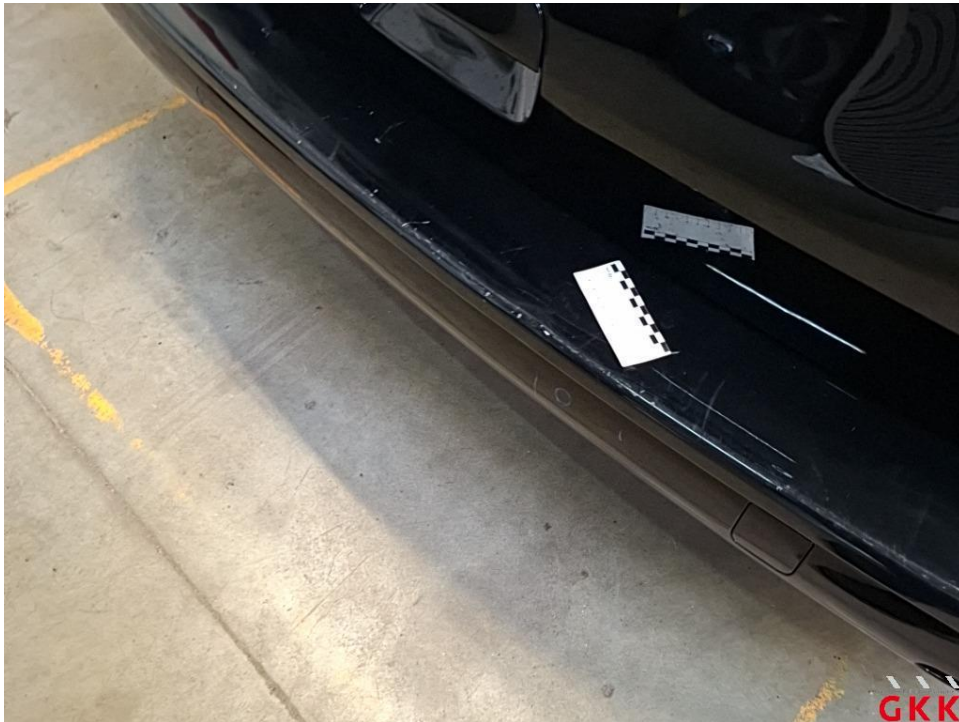
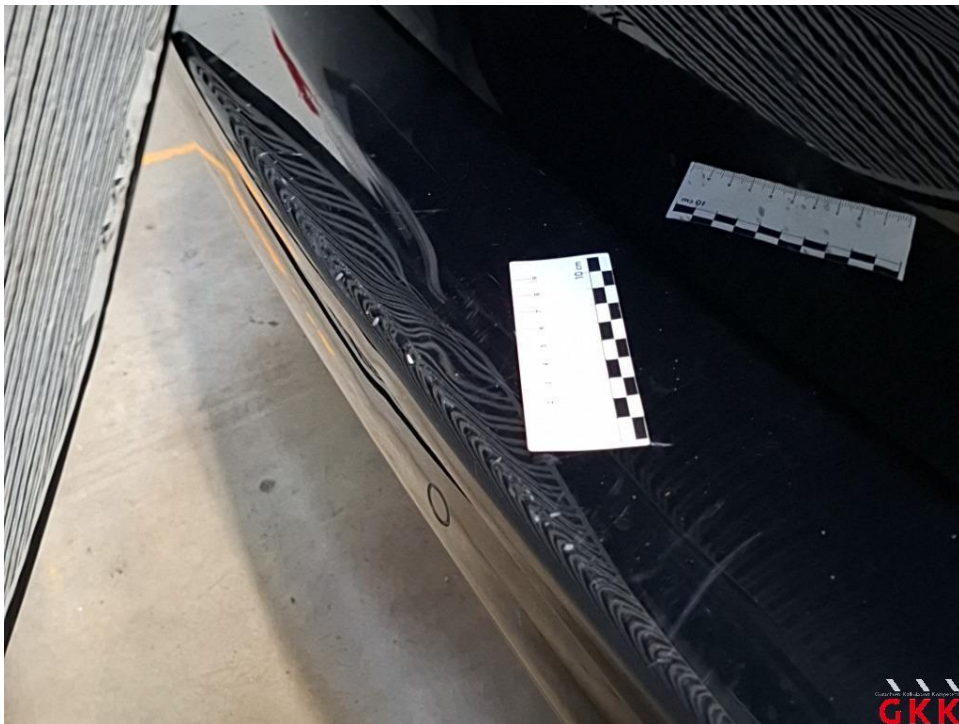
Bild 29 Stoßfänger hinten, Verkleidung -lackiert-, beschädigt, ersetzen

Bild 30 Stoßfänger hinten, Verkleidung -lackiert-, beschädigt, ersetzen

Tür vorne rechts, verkratzt, lackieren (Bild 36, Bild 37)	827,03 €	413,52 €
Schiebetür rechts, beschädigt, instand setzen - lackieren (Bild 33, Bild 34, Bild 35)	768,08 €	423,92 €
Heck (Angaben ohne MwSt.)	Reparaturkosten	MW
Stoßfänger hinten Verkleidung -lackiert-, beschädigt, ersetzen (Bild 29, Bild 30)	1273,47 €	636,74 €
Reifen, Felgen, Radkappen (Angaben ohne MwSt.)	Reparaturkosten	MW
LM-Rad 4 x beiliegend, verkratzt, Gebrauchsspur	0,00 €	0,00 €
Technik (Angaben ohne MwSt.)	Reparaturkosten	MW
Abgassystem Additiv AdBlue, Servicehinweis, auffüllen (Bild 16)	85,43 €	85,43 €
Sonstiges (Angaben ohne MwSt.)	Reparaturkosten	MW
HU (Hauptunters.) PKW / Transporter, kein gültiger Nachweis vorhanden, durchführen	132,77 €	132,77 €
Ohne Zuordnung (Angaben ohne MwSt.)	Reparaturkosten	MW
Sitzbank hinten Reihe 2, fehlt, ersetzen	1000,00 €	1000,00 €

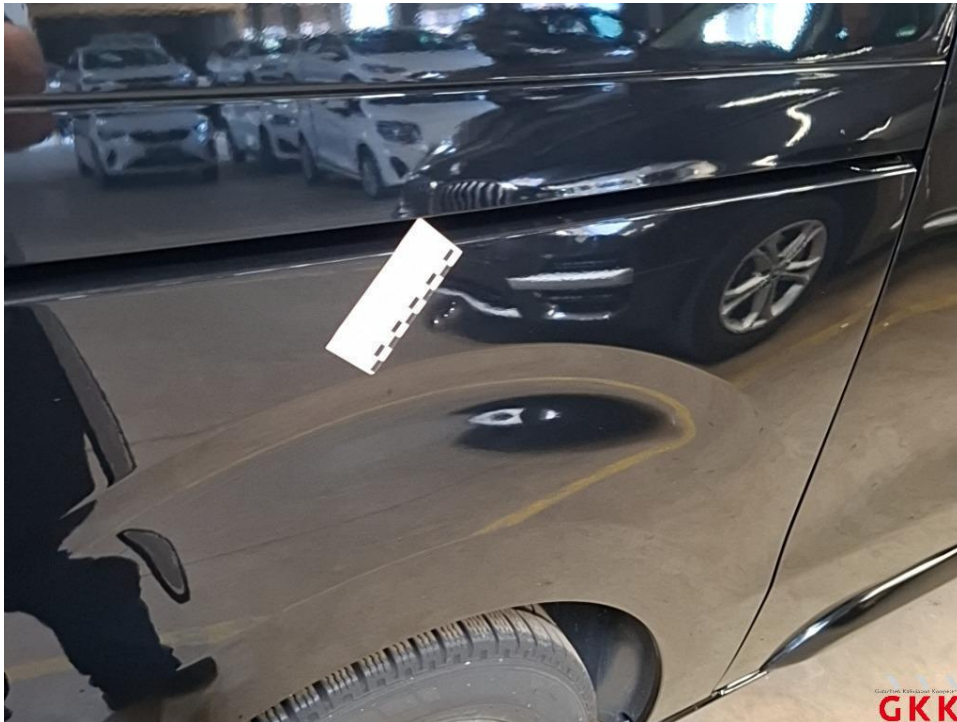
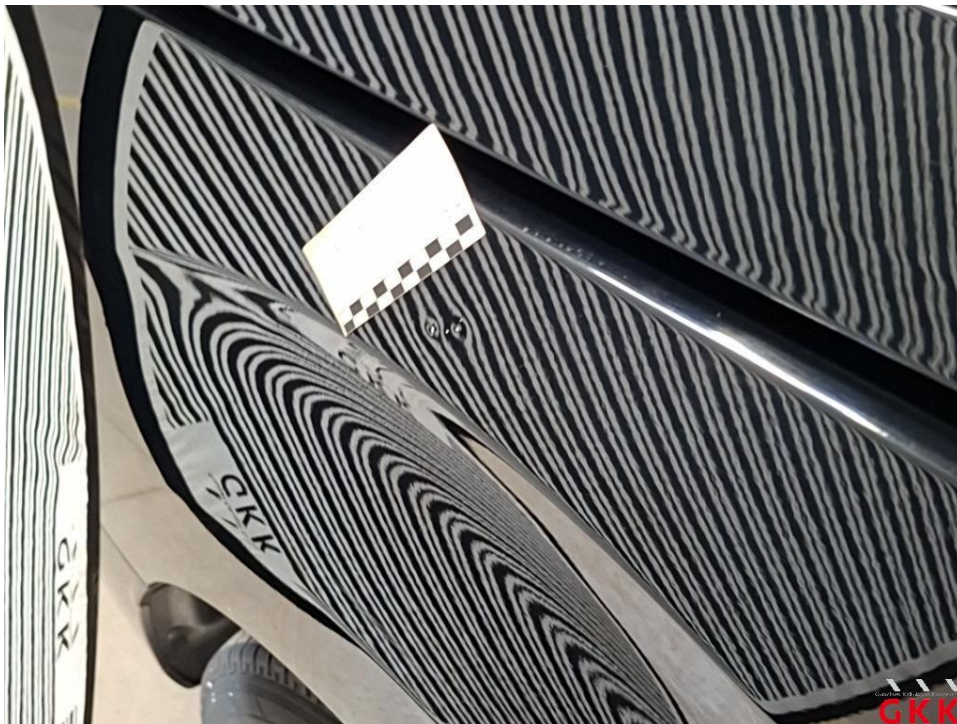
Bild 31 Seitenwand rechts, unterhalb, beschädigt, instand setzen - lackieren

Bild 32 Seitenwand rechts, unterhalb, beschädigt, instand setzen - lackieren

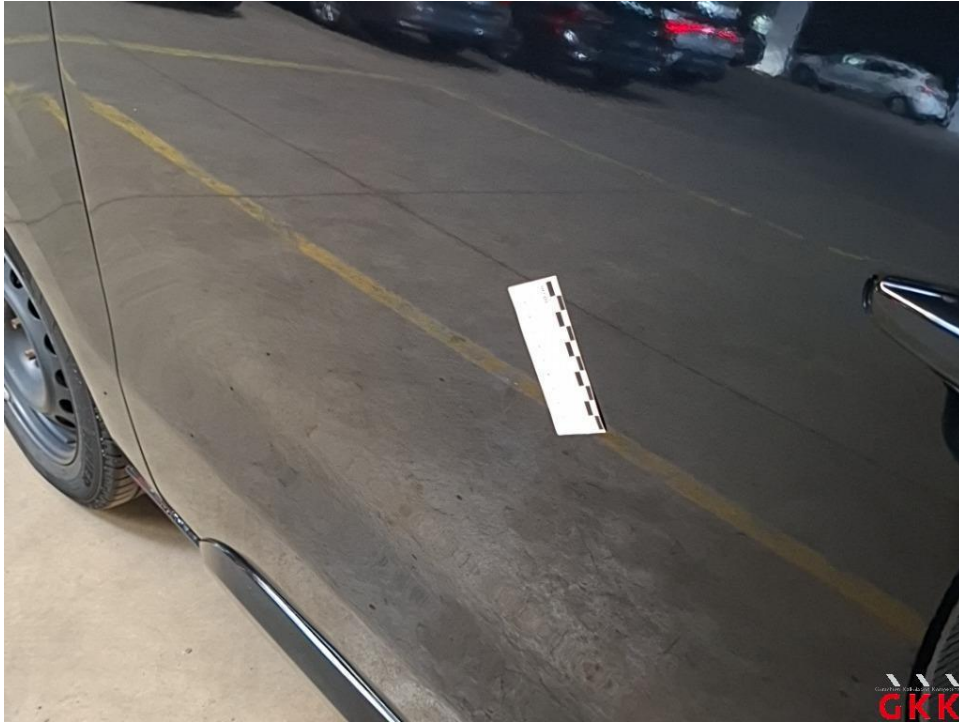
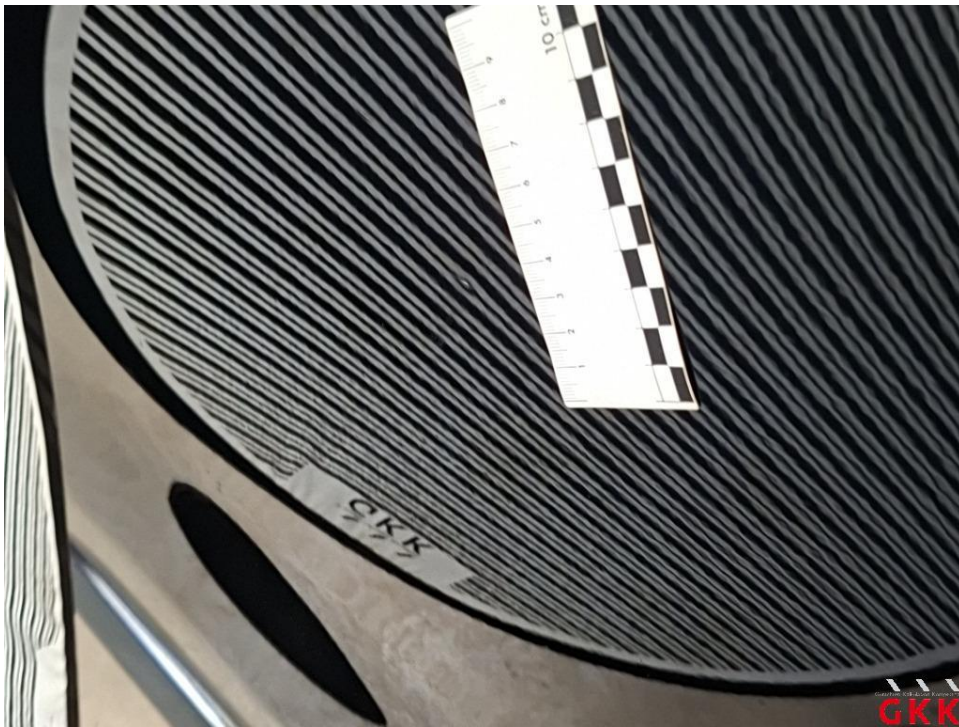
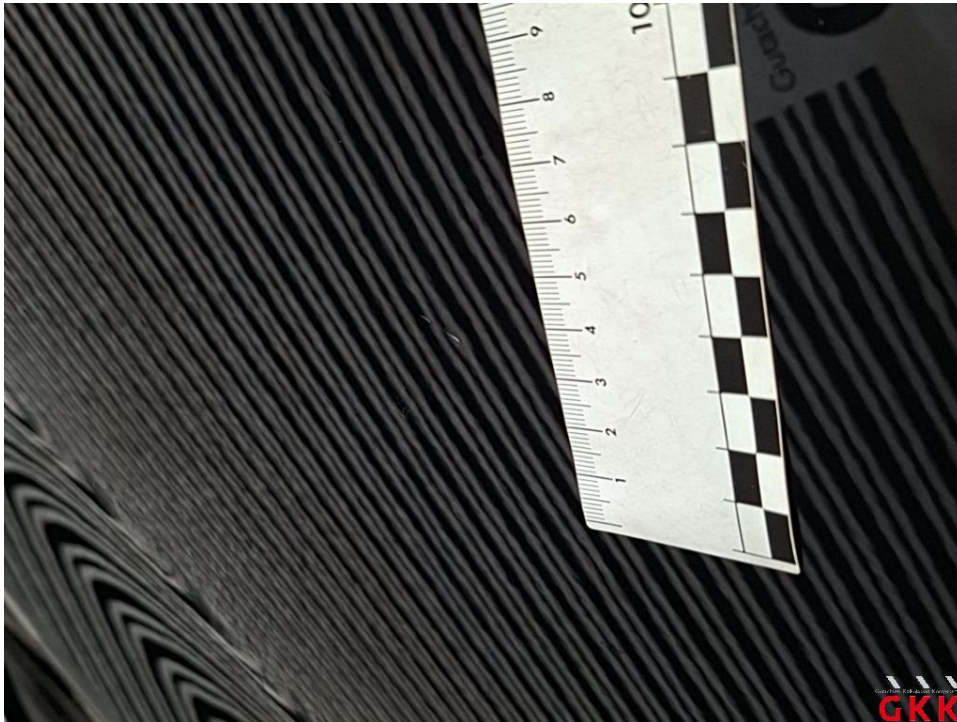
Bild 33 Schiebetür rechts, beschädigt, instand setzen - lackieren

Bild 34 Schiebetür rechts, beschädigt, instand setzen - lackieren

Bild 35 Schiebetür rechts, beschädigt, instand setzen - lackieren

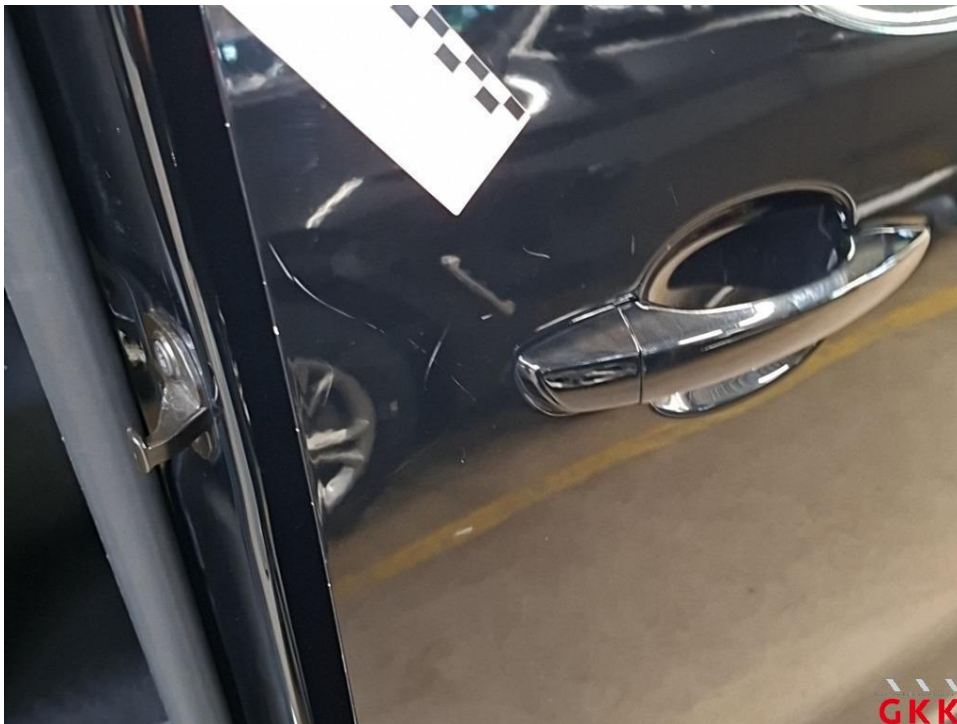
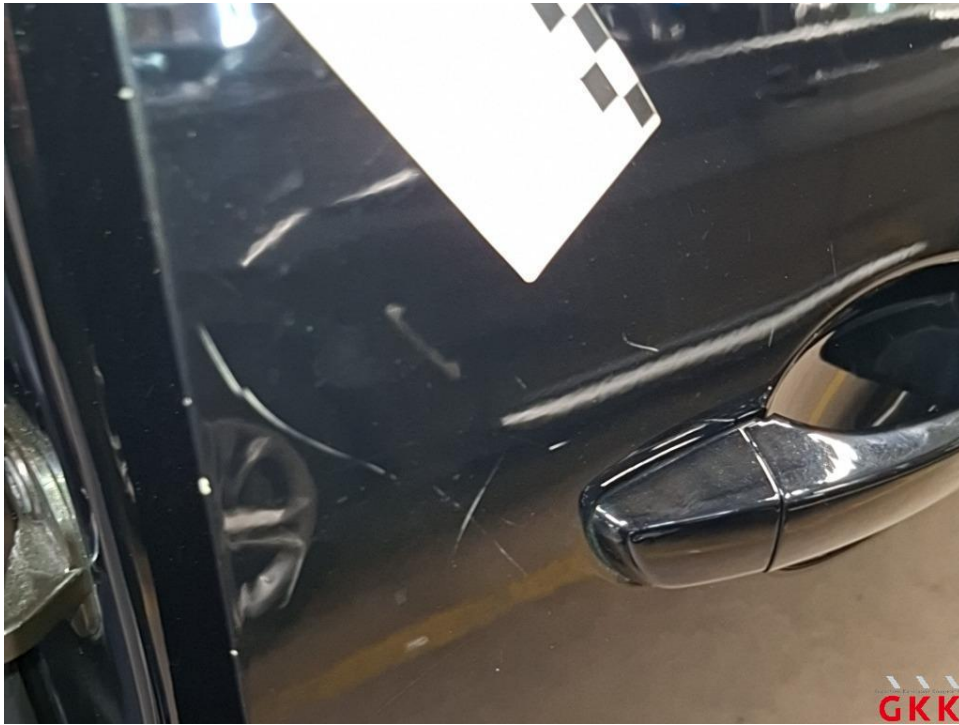
Bild 36 Tür vorne rechts, verkratzt, lackieren

Bild 37 Tür vorne rechts, verkratzt, lackieren

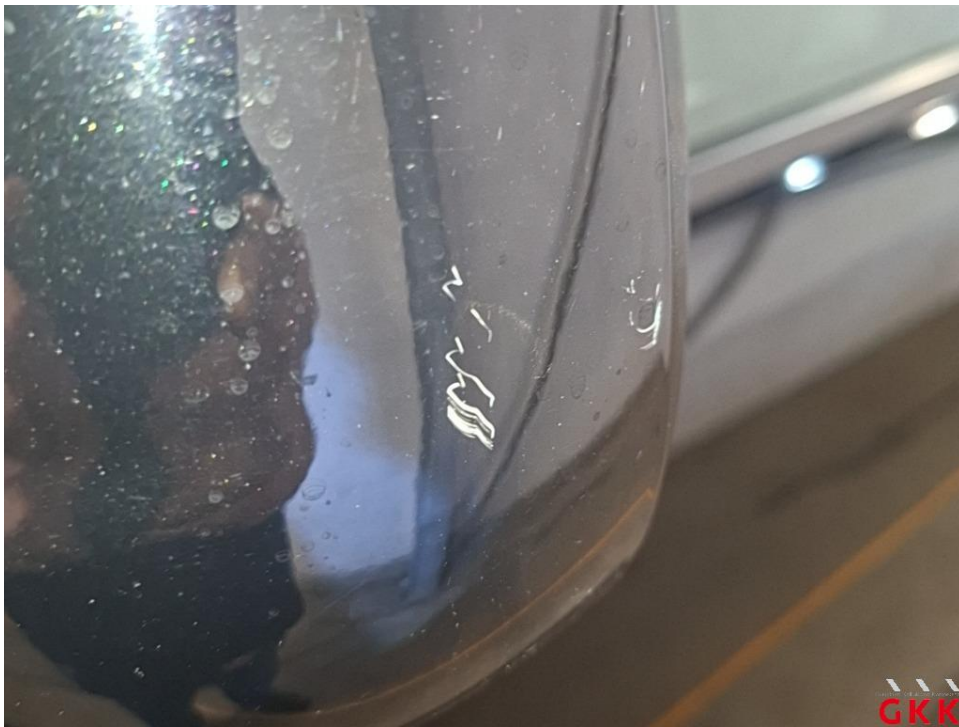
Bild 38 Spiegelgehäuse links, Kappe -lackiert-, verkratzt, lackieren

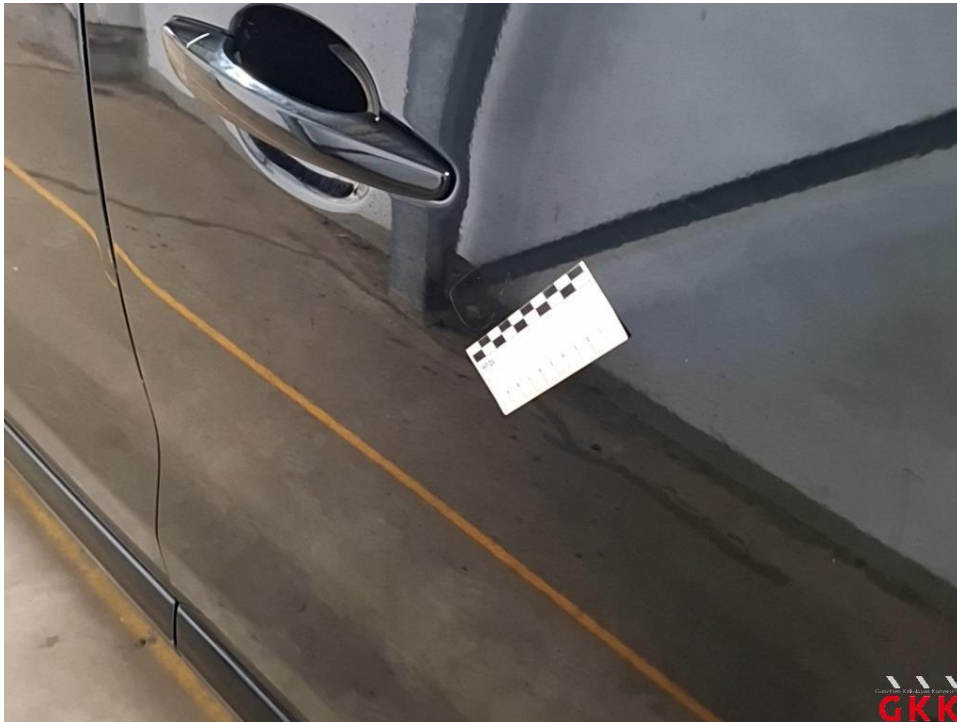
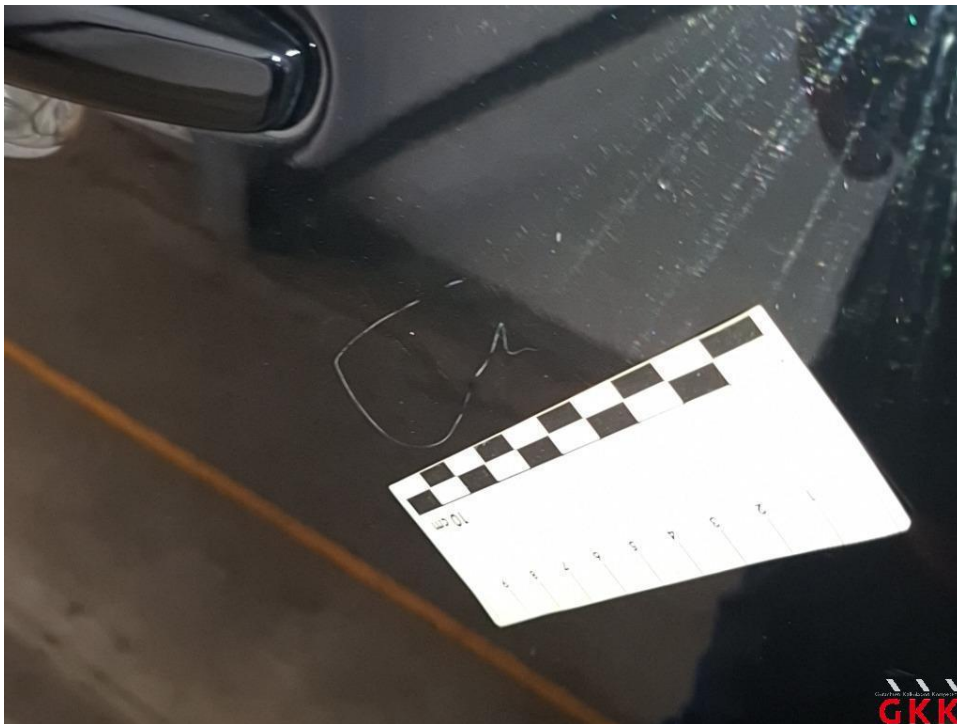
Bild 39 Schiebetür links, verkratzt, lackieren

Bild 40 Schiebetür links, verkratzt, lackieren
